ANUARIO ARQUEOLÓGICO DE ANDALUCÍA

ACTIVIDAD ARQUEOLÓGICA PREVENTIVA EN LA IGLESIA DE NUESTRA SEÑORA DE LA ASUNCIÓN DE LUQUE.

Ángel RODRÍGUEZ AGUILERA
José GARCÍA-CONSUEGRA FLORES
Julia RODRÍGUEZ AGUILERA
Ángela MARTÍN SEVILLA.

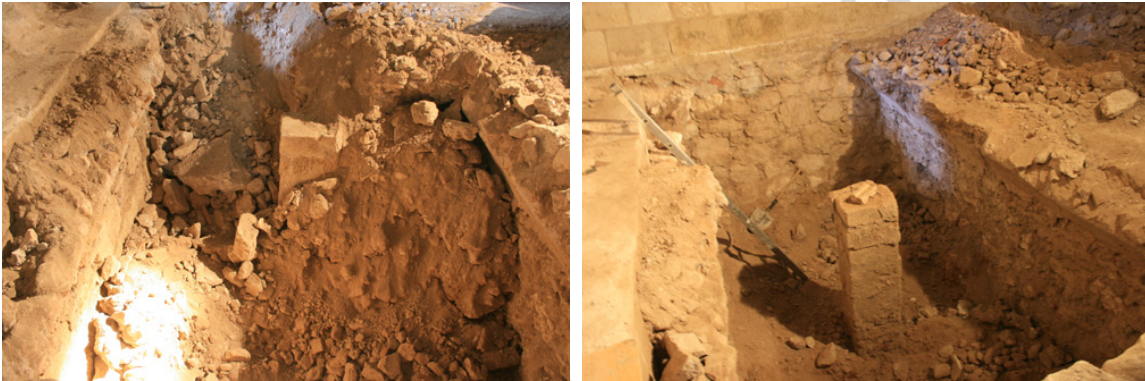
Ilustración 3 Proceso de excavación de la cripta del sondeo 3

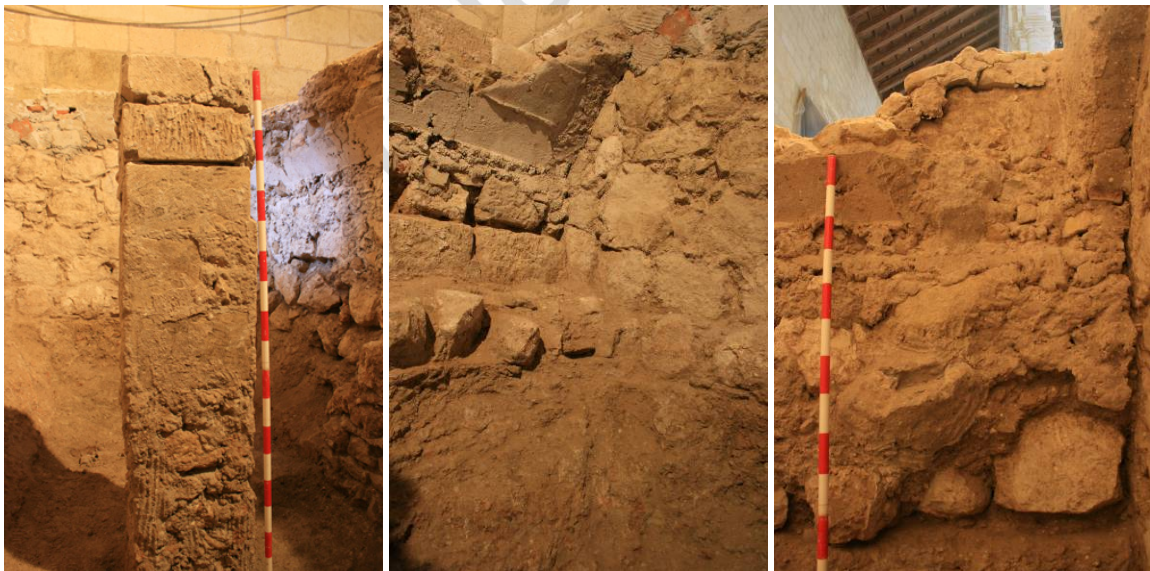
Ilustración 4 Detalles: Pilar central. Arranque de la bóveda. Acceso a la cripta

El acceso al interior se hacía por medio de una apertura en el extremo noreste, en forma de trampilla cuadrangular (UE 3.3.1.012), en la que se disponía una escala de mano para descender al interior. En el paramento interior del muro este (UE 3.3.1.005) sobresale un mampuesto de forma plana, reforzado en su base con yeso (UE 3.3.1.013), a modo de peana para asiento de la iluminación de la cripta

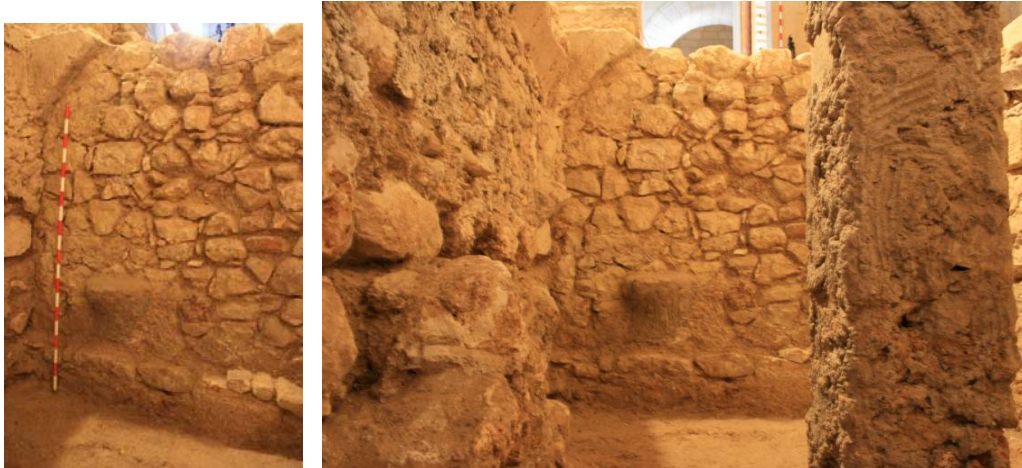
Ilustración 5 Vista del paramento interior de cierre por el Este

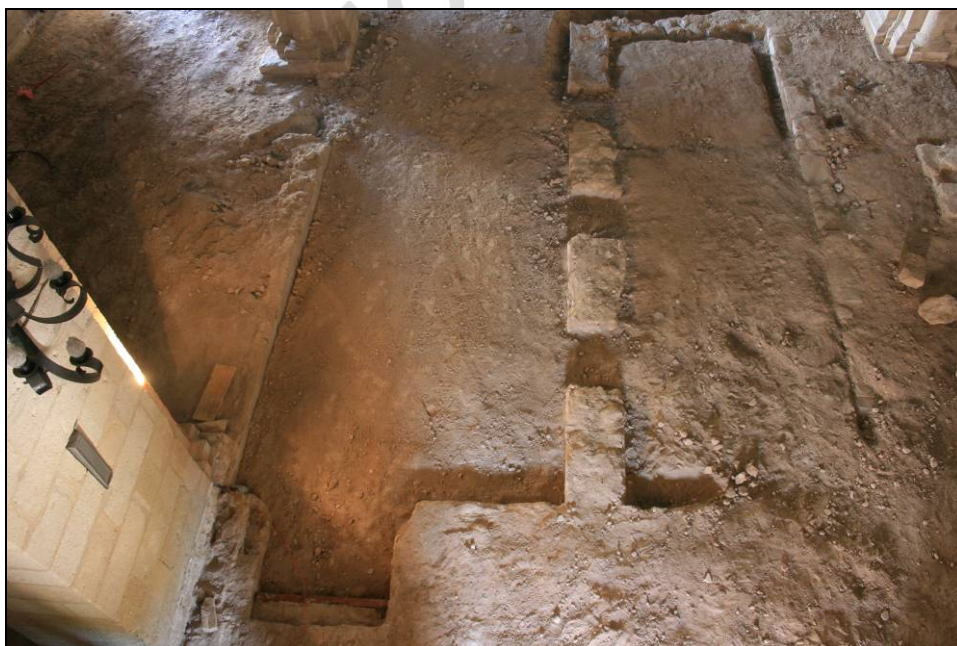
Ilustración 6 Vista general de la zona de intervención, tras la limpieza en la fase de control arqueológico

En la zona sur de la nave central, durante el control arqueológico, apareció la coronación de varios muros de mampostería a escasos centímetros por debajo el pavimento existente, con un acceso y el arranque de unas escaleras en su extremo suroeste. Procedimos a su limpieza con el fin de determinar la planta de esta estructura, dado que en un primer momento desconocíamos la naturaleza de la misma (restos bajo-medievales o cripta, época, distribución etc.). Resultó ser un ámbito rectangular de 9 m de largo por 6,30 m de ancho, con dos accesos, uno el que habíamos visto al sur, junto a la base del pilar PL 001, y el segundo, adosado a la cara interior del pilar PL 003. Interiormente detectamos también la coronación de otros muros y tabiques que lo dividen en dos naves.

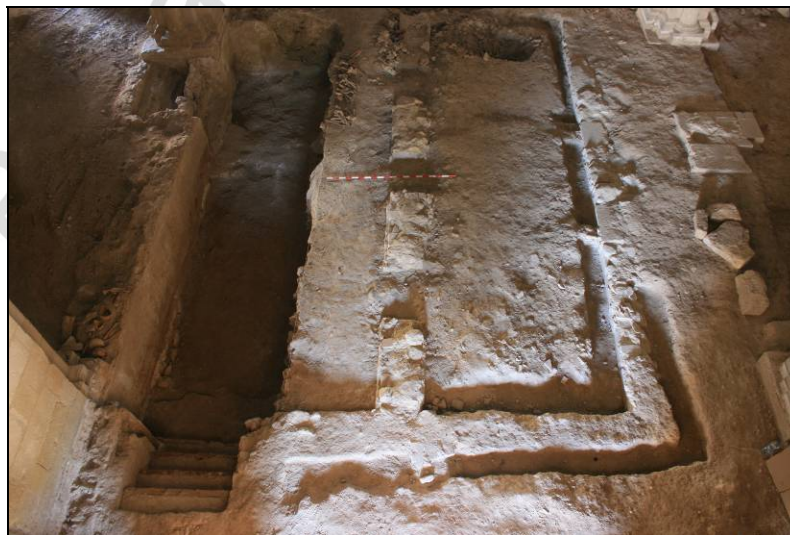
Ilustración 7 Vista general de la zona de intervención y sondeo 3 hasta cota de pavimento.

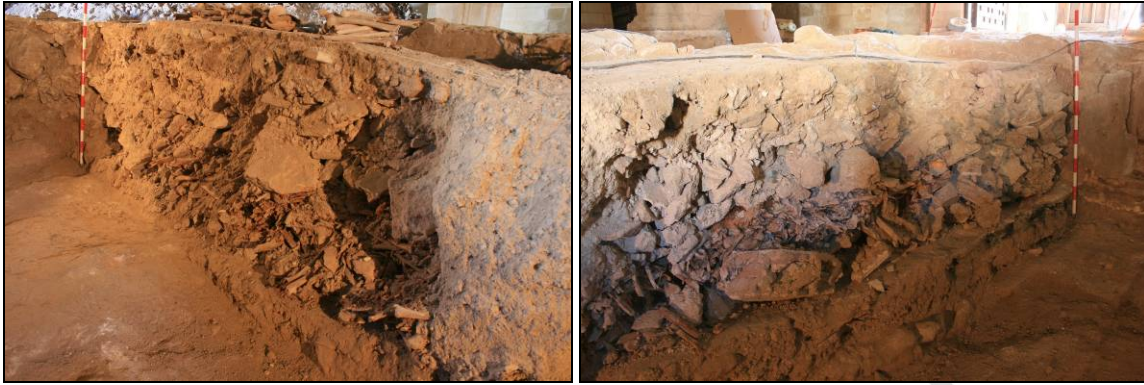
Ilustración 8 Detalles de la estratigrafía del sondeo 3

Interiormente estaba ocupado por un potente estrato de tierra mezclada con escombros (UE 3.3.3.012) que sellan dos bolsas de huesos humanos compuesta esencialmente por cráneos y huesos largos (UU.EE. 3.3.3.030 y 3.3.3.032) que asientan directamente sobre los niveles de suelo descritos anteriormente, salvo en el extremo sur, donde destaca un paquete de cenizas (UE 3.3.3.034). Toda la secuencia queda seccionada por un relleno de hormigón y grava en forma de cuña (UE 3.3.3.031) que se asocia a un intento de compactación del subsuelo de la nave para evitar los reiterados hundimientos

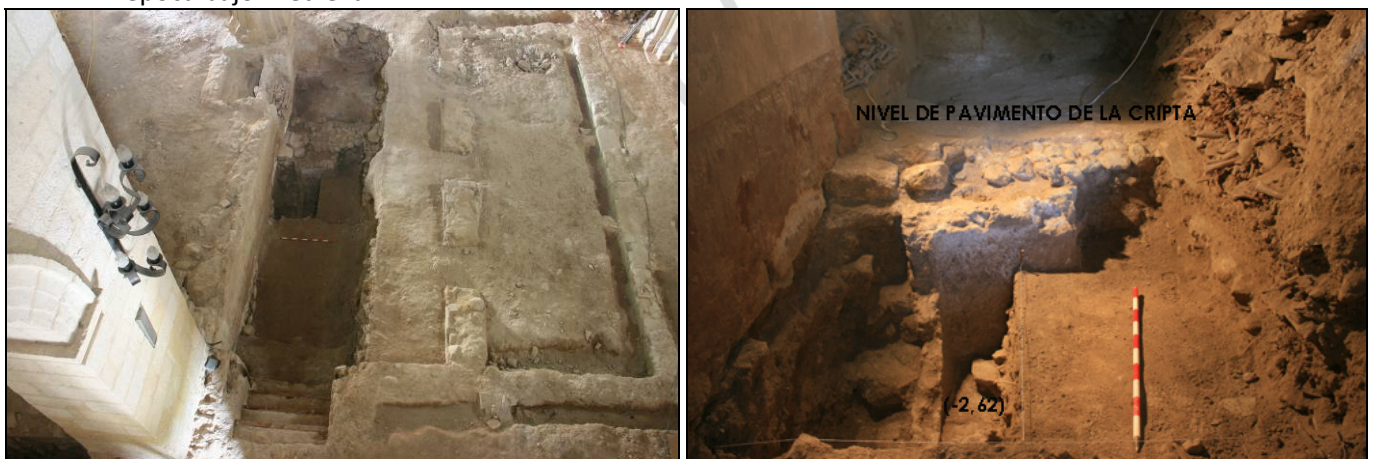
Ilustración 9 Proceso de excavación de la nave y detalle de la cata

Ante estos resultados, resulta evidente que nos encontramos ante una cripta para inhumación, si bien, antes de plantear su excavación en extensión decidimos realizar una pequeña cata junto al acceso inutilizado con el fin de conocer la secuencia arqueológica completa. Bajo el nivel de pavimento documentamos un paquete poco compactado de tierras y restos humanos además de varias fosas (UU.EE. 3.3.3.036 y 038) rellenas a su vez de la misma tierra, que sellan restos de un pileta de hormigón hidráulico (UE 3.3.3.049), de planta trapezoidal, que a su vez queda seccionada por otra fosa (UE 3.3.3.050) y se asocia a un muro de mampostería que sirve de cimentación al muro de la cripta, ya que monta directamente sobre el mismo, y presenta una orientación de sureste a noroeste (UE 3.3.3.045), ambos de época bajo-medieval.

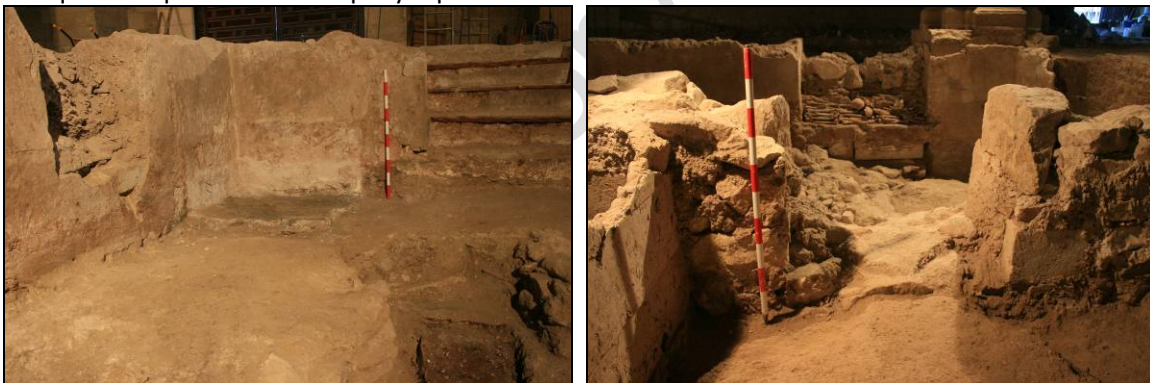
Ilustración 10 Detalle de restos de pileta de cremación y detalle de ventana de comunicación de la nave

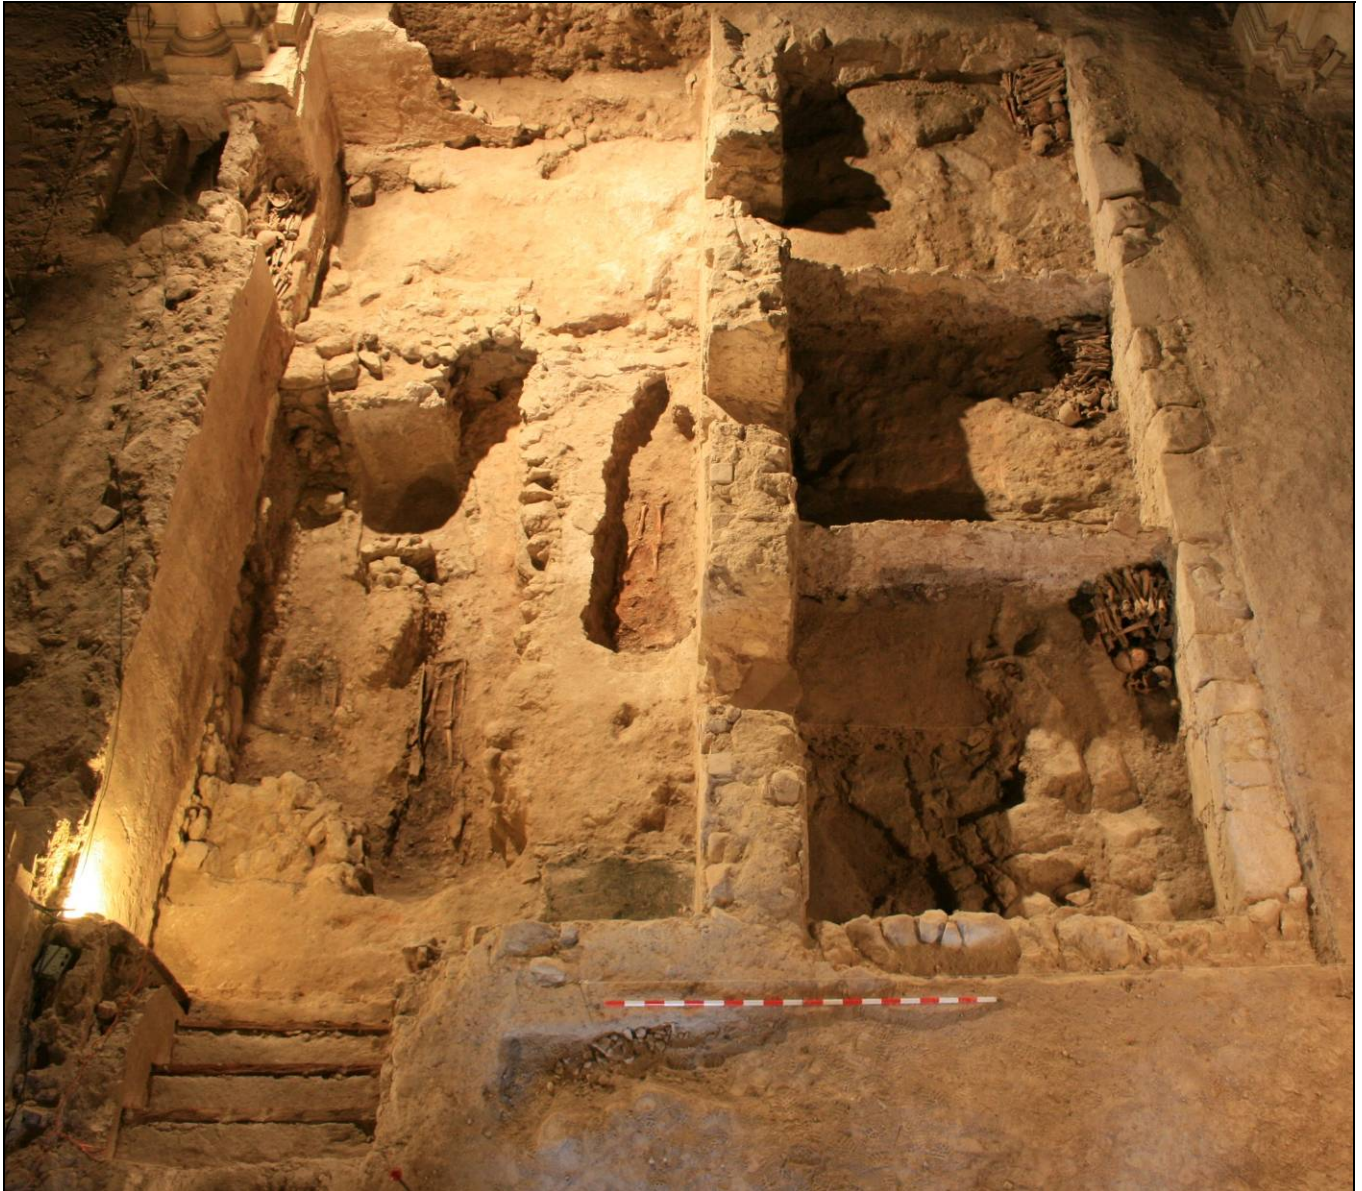
Ilustración 12 Cripta de la Hermandad de San Pedro

Por tanto, nos encontramos ante una cripta que ocupa un lugar privilegiado en la nave central de la iglesia. Su estructura muestra una nave central, con dos accesos originales hasta que se inutilizó el del extremo oeste, con un habitáculo sobre el que se disponían los enterramientos y tres osarios para almacenar los restos tras la limpieza. Existía una pileta junto a la puerta en la que se quemaban los restos orgánicos de la limpieza de la cripta.

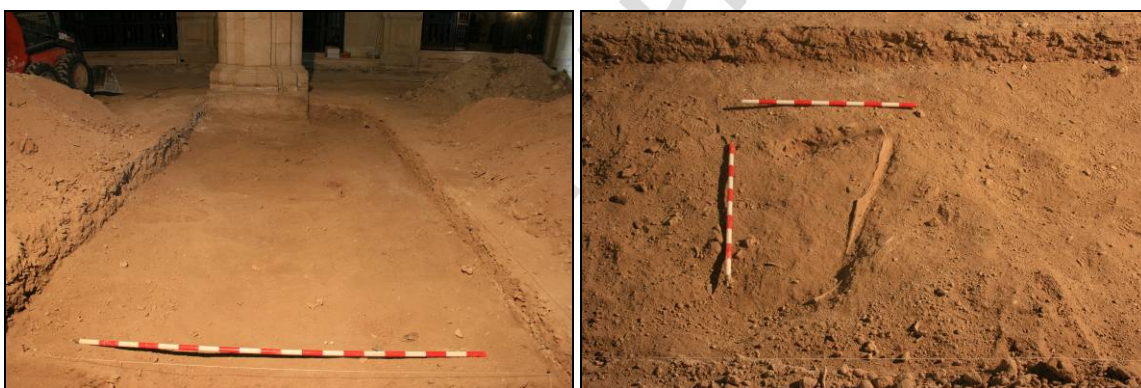
Ilustración 13 Inicio de excavación de primeros estratos y vista de la posición de los enterramientos bajo la capa superficial

Bajo este nivel aparecen en posición varios ataúdes dispuestos hacia el presbiterio, determinado la cota en la que aparecen los enterramientos de cara a futuras remociones del terreno.

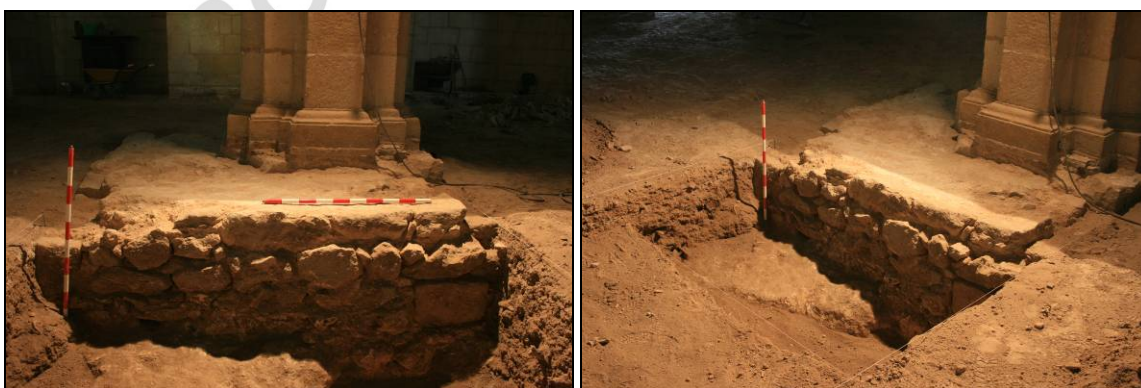
Ilustración 14 Vista general y detalle del PL 007 y la estructura de cimentación del púlpito

Para finalizar, el PL 007 presenta en su base un recorte y una estructura de mampostería con mortero de cal (UE 3.3.5.005) adosada al basamento original, que asienta directamente sobre la roca. Inicialmente fue interpretado como refuerzo de cimentación pero por la información oral aportada que indicaban que en esta zona se ubicaba el antiguo púlpito, todo nos indica que es la cimentación del mismo.

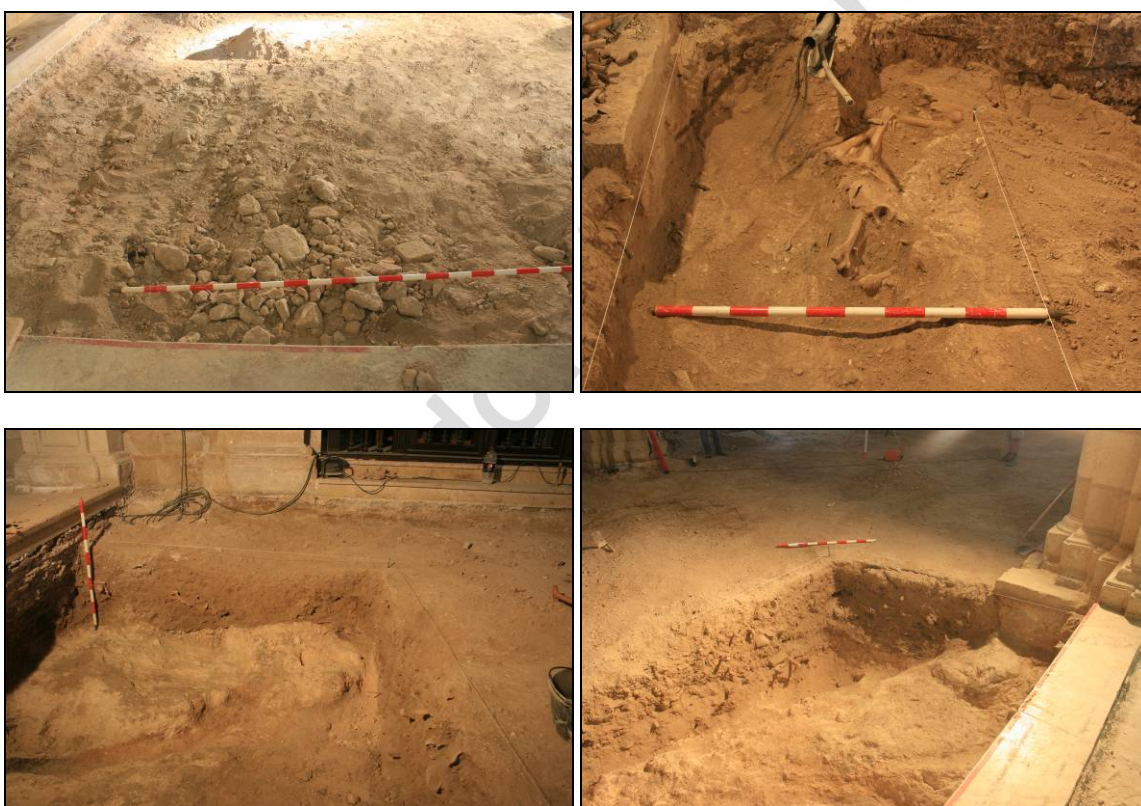
Ilustración 15 Proceso de excavación del sondeo 06

Dado que el estrato principal presenta poca consistencia y se desmoronaba, realizamos una ampliación hasta el muro de cierre por el este, junto al pilar de la capilla del Cristo Yacente, detectando de nuevo recortes horizontales de la roca (UE 3.3.6.006) y la cimentación de la pilastra izquierda de la portada de la capilla (UE 3.3.6.007)

Los desechos de piedra sobre el sustrato geológico pueden ser interpretados bien como restos de la preparación del terreno previa a la construcción del templo, bien como remociones posteriores. A principios del siglo XVII, en 1639, los hermanos de la cofradía de San Pedro intentaron construir una cripta en la entrada de la capilla de las Ánimas Benditas⁶. Debido a la imposibilidad por la escasa altura que permite la topografía, desistieron de su intento y a este momento deben pertenecer esas remociones.

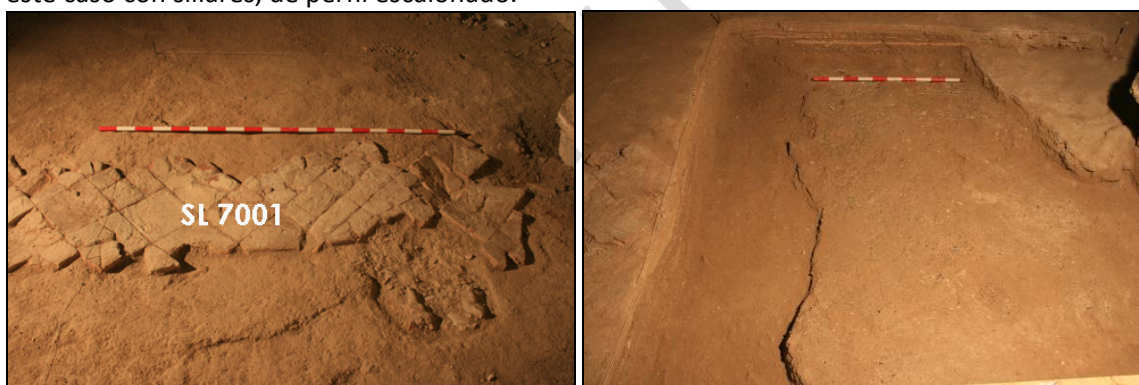
Ilustración 16 Detalle del pavimento y del nivel de preparación

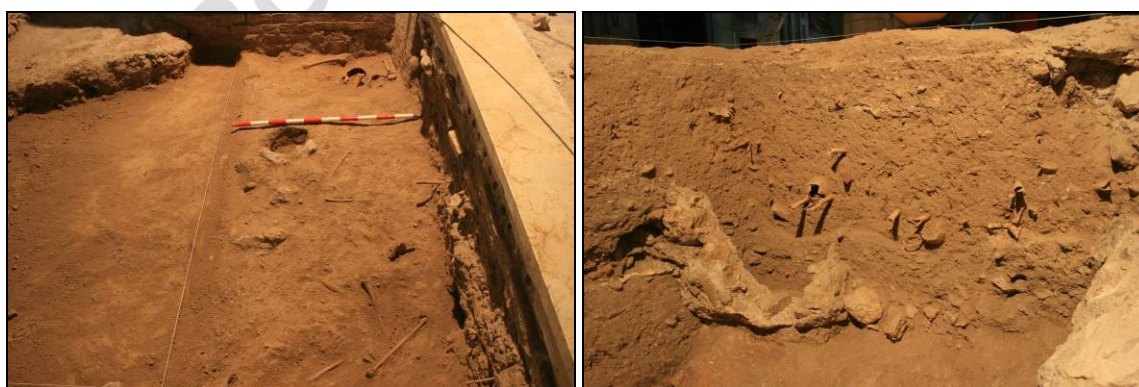
Ilustración 17 Inicio de excavación de osario y vista general del mismo en la sección sur

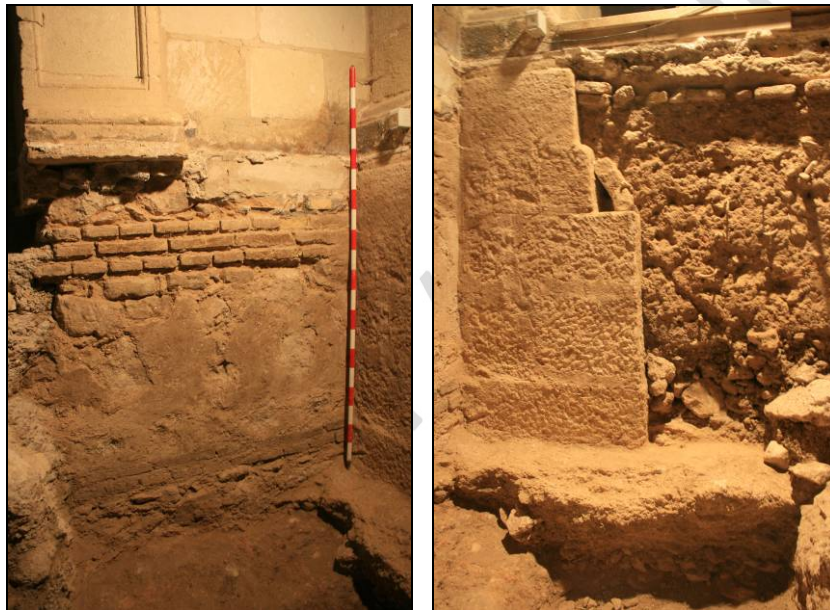
Ilustración 19 Cimentaciones de la entrada a la capilla

Sobre el nivel geológico, formado por la pedriza que aparece a una cota de -1,70 m y con un ligero buzamiento hacia el oeste, cimientan directamente los pilares del arco de entrada a la capilla. Se aprecia con claridad el asiento de la jamba derecha del arco de la puerta de acceso, construido con cajones de mampostería separados por verdugadas de ladrillo en su base, adosado al pilar de la jamba izquierda de la primera estancia, construido en este caso con sillares, de perfil escalonado.

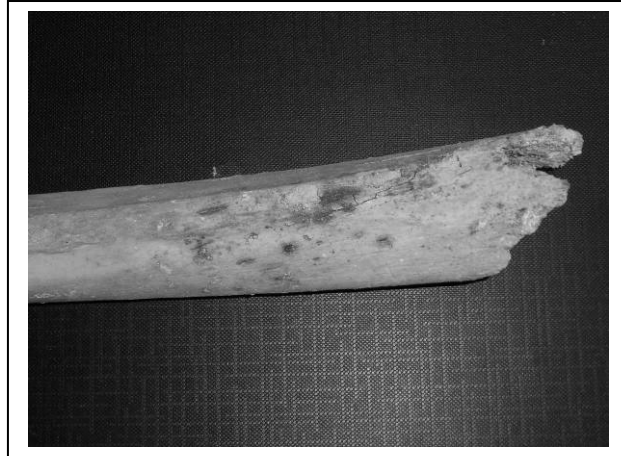
La elevada humedad, así como la escasa iluminación y escasa ventilación presentes en el subsuelo de la iglesia ha propiciado la contaminación de algunos de los restos por hongos. Los hongos son gérmenes microscópicos que originan cavitaciones en el hueso, macroscópicamente se evidencian como manchas negras redondeadas sobre el periostio, que lo rompen. Para confirmarlo habría que visualizar el interior del periostio a microscopio y observar el micelio del hongo. A continuación se muestra la fotografía de las manchas producidas por hongos.

Además, hay que decir que la ya mencionada humedad reinante en la iglesia ha fomentado la aparición de hongos, que se han podido apreciar macroscópicamente en algunos de los restos a modo de manchas negras y estos hongos con toda seguridad habrán contribuido en cierta medida al deterioro del material.

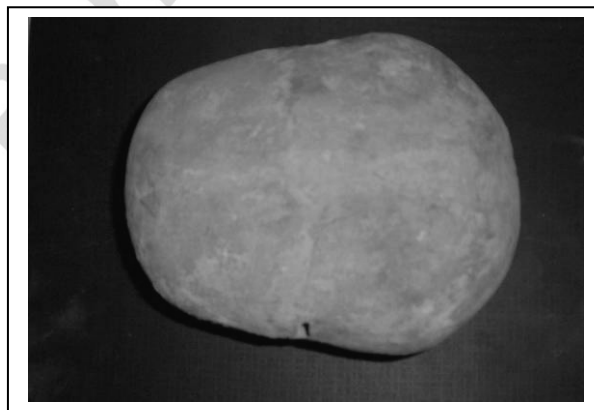
Por último destacar dos hallazgos interesantes en este sondeo. Por un lado, la recuperación de un cráneo de sexo femenino que manifiesta lo que se conoce como Oxicefalia, una variante anatómica en la forma del cráneo debida a un crecimiento diferencial y cierre de las fontanelas no equilibrado durante el desarrollo del cráneo, confiriéndole una forma levemente cuadrada en su vista dorsal. Esto puede observarse en la siguiente fotografía:
