ACTIVIDAD ARQUEOLÓGICA PREVENTIVA MEDIANTE CONTROL ARQUEOLÓGICO DE MOVIMIENTOS DE TIERRA EN LOS COVARRONES DE CORTES, T.M. DE CORTES Y GRAENA (GRANADA)

Inmaculada Alemán Aguilera
Francisco J. Brao González

Entre mayo y agosto de 2011 se hicieron obras de arreglo del conjunto troglodita de los Covarrones de Cortes. En el presente artículo se exponen los resultados de la intervención arqueológica.

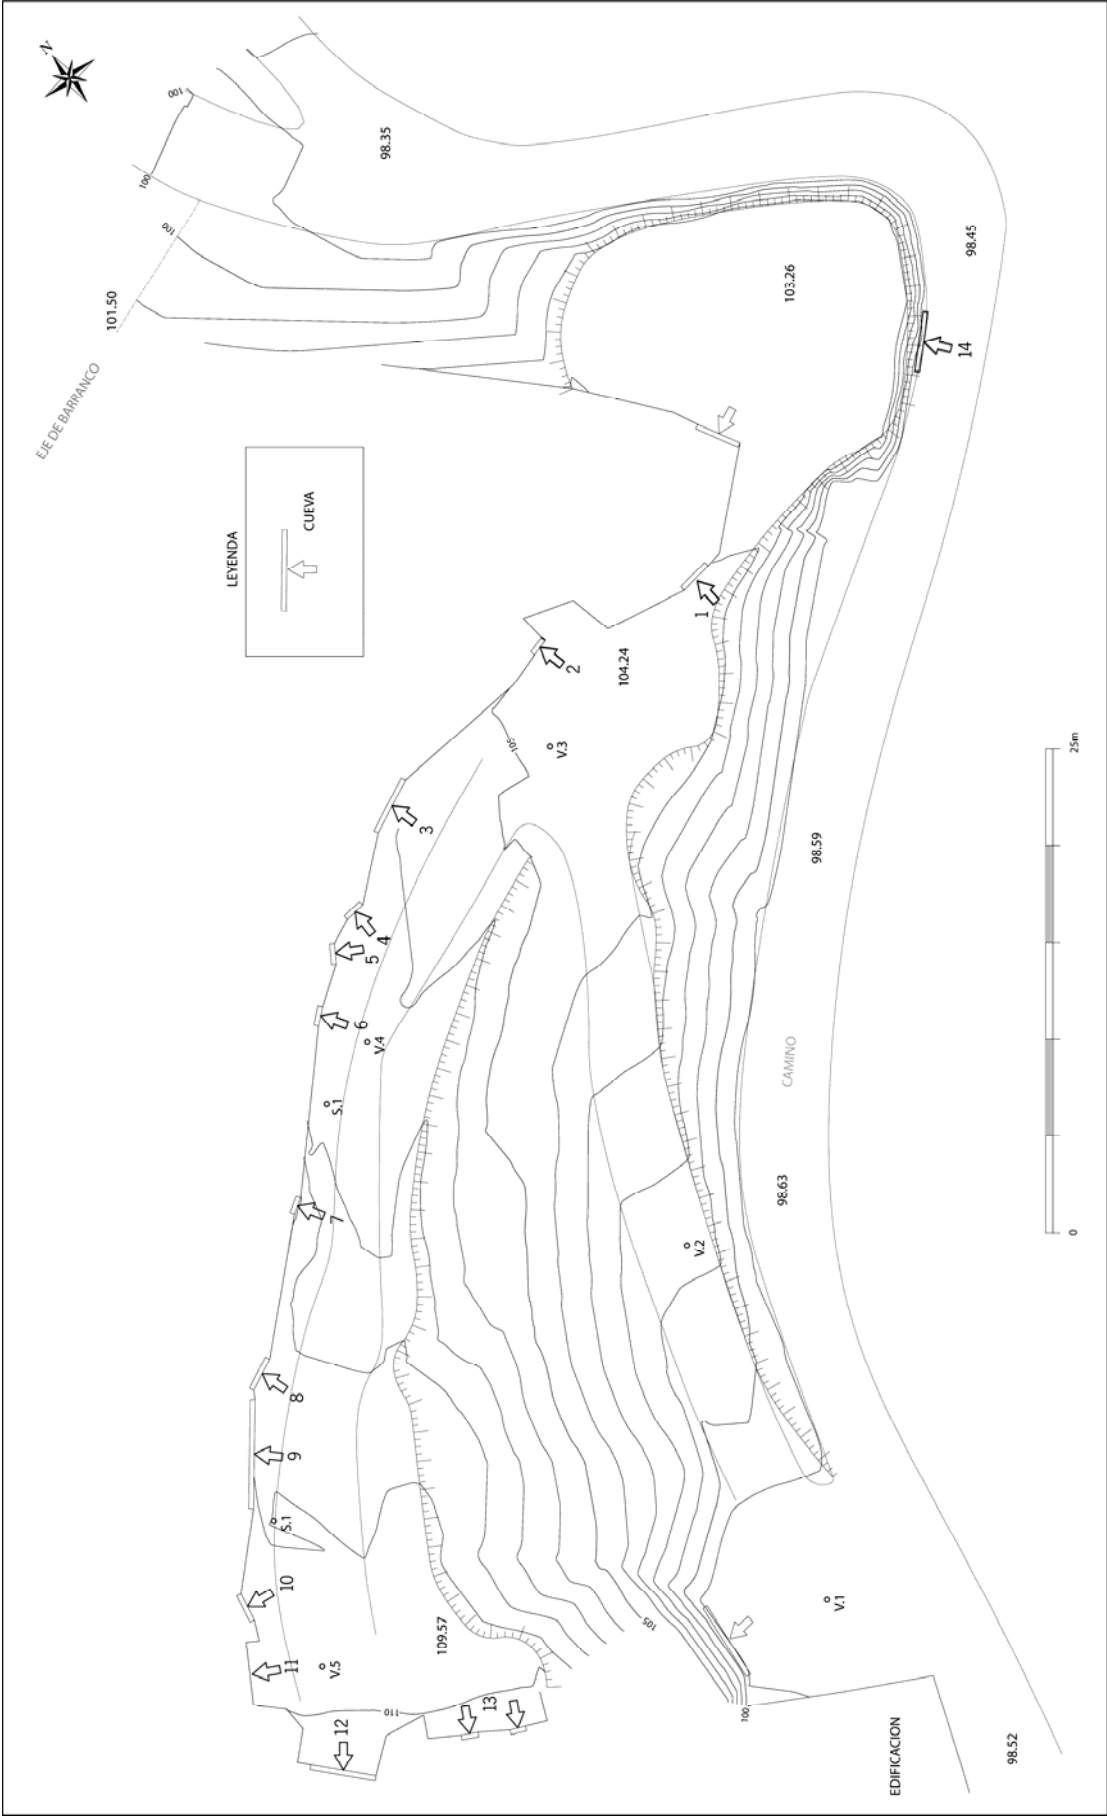
Fig. 2. Plano topográfico con la distribución de las cuevas

El proyecto de intervención arqueológica contemplaba el control arqueológico de movimiento de tierras de las obras del proyecto de Adecuación de los Covarrones de Cortes y su entorno. El objetivo principal de esta intervención era valorar su afección al patrimonio arqueológico y, en el caso de que aparecieran elementos susceptibles de ser documentados con metodología arqueológica, proceder en consecuencia. En un segundo plano, también se realizó el estudio y documentación planimétrica de todas las cuevas existentes en la zona de intervención (fig. 2).

Documentación planimétrica interior de las cuevas. Actualmente contamos con todos los planos del interior de las cuevas, pero como cuando fueron levantados muchas de ellas tenían escombros, durante el seguimiento se procedió a su comprobación incluyendo aquellos elementos aparecidos con la limpieza interior de las mismas.

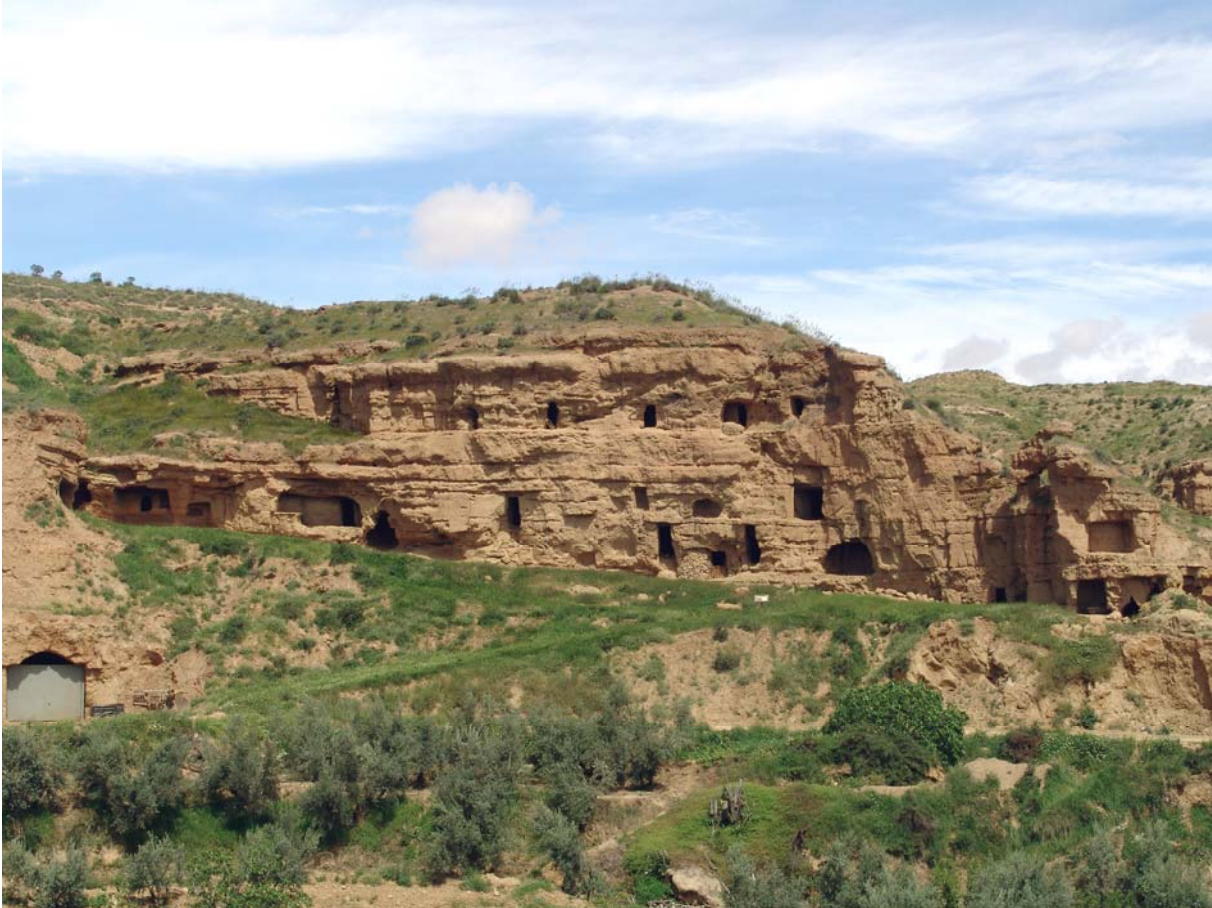
Lám. I. Los Covarrones de Cortes antes de la adecuación del entorno.

El conjunto de los Covarrones de Cortes se divide en dos sectores: el primero, y más espectacular, corresponde con un acantilado de unos 20 metros de altura en donde se distribuyen en 4 niveles una serie de habitaciones excavadas (habitaciones, algarfas, palomares), comunicadas varias de ellas por túneles y escaleras interiores, con un primer nivel de cuadras prácticamente enterrado (fig. 2). El segundo grupo, con la misma cronología, se sitúa a las espaldas, en una pequeña barranquera, y presenta una serie de habitaciones independientes, excavadas en línea siguiendo la curva de nivel. La intervención se ha centrado en el primero de los grupos. En la actualidad, los Covarrones no se encuentran habitados, habiendo sido utilizadas las distintas cuevas, hasta fechas recientes, como pajares y cuadras para el ganado. Su estado de conservación es bastante malo, por la presencia de profundas rajaduras en la fachada sur, lo que obliga a limitar el acceso al interior de las cuevas y la plataforma que las vincula. Su valor paisajístico, histórico y arqueológico es, sin embargo, muy importante, siendo esencial su conservación para la comprensión de la historia del trogloditismo almohade y nazarí de las regiones de Guadix y Baza. La acumulación de las tierras en un terraplén y la adecuación de un acceso rodado, abren la vía a un inminente y progresivo deterioro de este singular conjunto, por lo que urgía establecer medidas correctoras y de puesta en valor de los Covarrones y su entorno.

Martín Muñoz, por encargo del Excelentísimo Ayuntamiento de Cortes y Graena. La superficie total objeto de limpieza, recuperación de vegetación, conducción de escorrentías, etc. fue de unos 2.550 m² (Lám. I). En términos generales, se abordaron los siguientes:

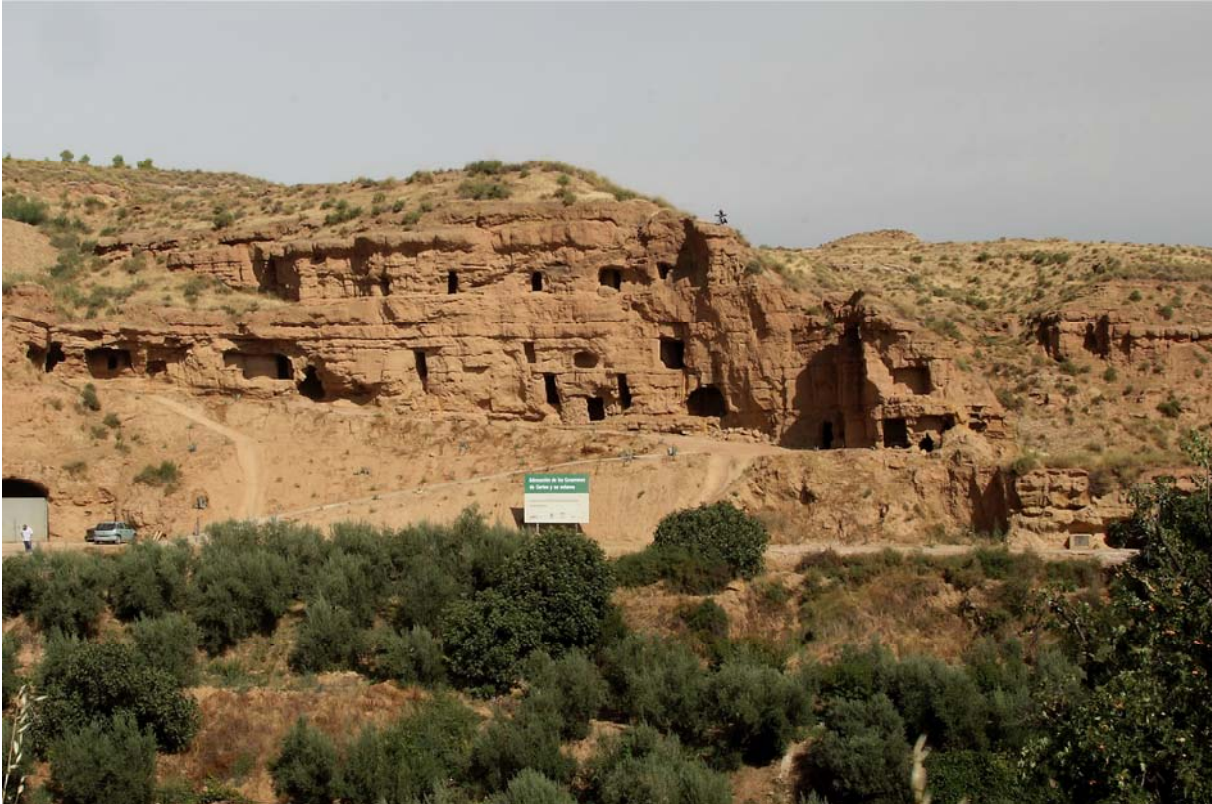
Lám. II. Vista del conjunto troglodita tras la ejecución del proyecto (septiembre de 2011).

continuación se procedió al pavimentado del camino de acceso mediante hormigón sobre base de mallazo. La parte frontal inmediata a las cuevas se acondicionó con una cama de grava sobre la que se extendió una capa de tierra compactada. Toda la obra de cementos se tintó, con una tonalidad semejante a la del terreno.

Cerramiento de las cuevas y tratamiento final. Por último se instalaron los focos de iluminación tanto interiores como exteriores y las puertas metálicas de forja en las entradas de acceso a las cuevas con bastidores metálicos sujetos con ferrallas metálicas, de forma que la agresión fuera la menor posible. En la zona de taludes se plantó vegetación autóctona, consistente en arbustos aromáticos locales (romero, tomillo) y otros elementos (pitas). Con la colocación de la valla de acceso al conjunto a finales de agosto de 2015, se finalizó la actuación de **Adecuación de los Covarrones de Cortes y su entorno.**
