ANUARIO ARQUEOLÓGICO DE ANDALUCÍA

INTERVENCIÓN ARQUEOLÓGICA PUNTUAL DE APOYO A LA RESTAURACIÓN MEDIANTE SONDEOS Y ESTRATIGRAFÍA MURAL

Este artículo presenta los resultados de la intervención arqueológica en Torres Bermejas (Granada). Este trabajo forma parte de los estudios preliminares para el proyecto de conservación, como establece en el Plan Director de la Alhambra (2007-2015).

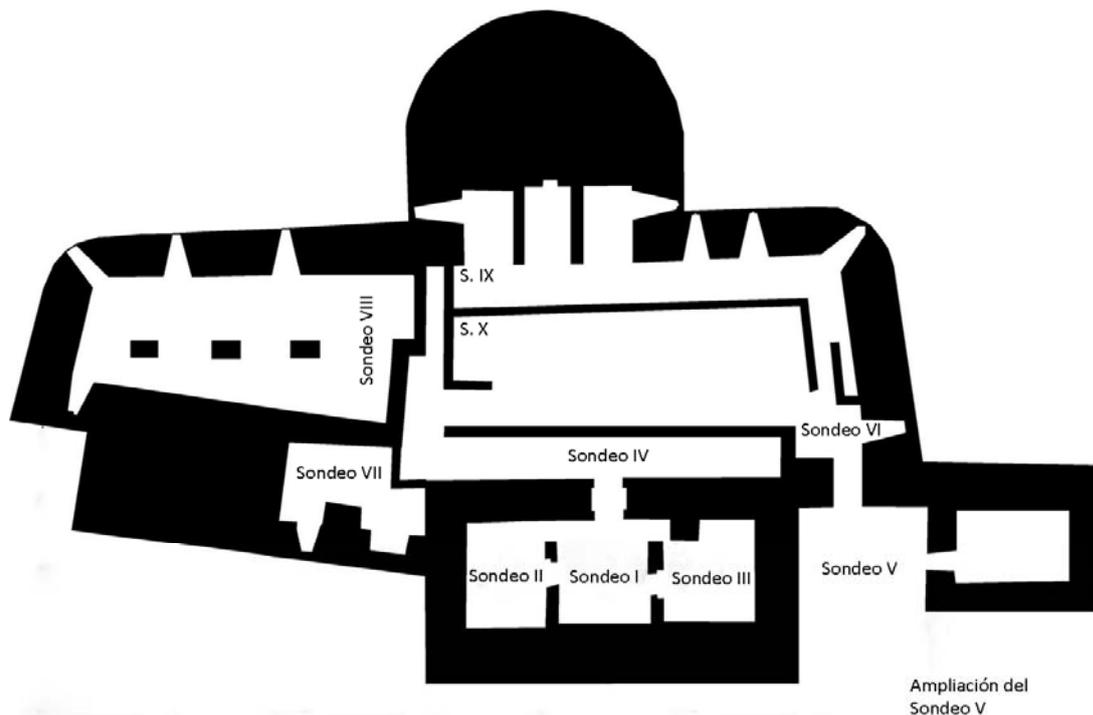
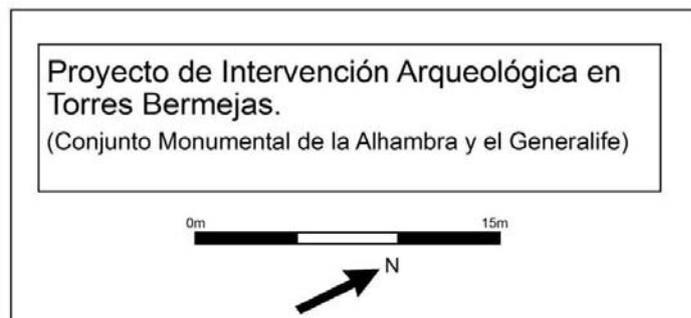
Fig. 1 Ubicación de los sondes

Los sondeos se ubicaron en puntos estratégicos, tanto al exterior como al interior del recinto. La propuesta de intervención arqueológica contemplaba la excavación de cinco sondeos, solicitándose la ampliación de la intervención a nueve sondeos. No obstante, no llegó a excavar el último. Los Sondeos I, II y III se excavaron en la planta baja de la Torre Principal, el Sondeo IV se excavó frente a la entrada a la misma, al exterior, adosado a la fachada norte de la torre maciza se abrió el Sondeo VII, y, el Sondeo VIII en el interior de las caballerizas. El Sondeo V, al exterior del recinto, se situaba frente a la entrada al conjunto y la fachada este de la torre septentrional, y, aunque no llegó a excavar la totalidad de la superficie prevista, sí alcanzó una gran extensión. Con el objetivo de realizar una valoración preliminar de los depósitos y de cara a una segunda fase de actuación arqueológica, se abrieron dos pequeñas catas, de 0,5 m por 0,5 m, denominadas como Sondeo IX, junto a la puerta de entrada a las caballerizas, en sustitución del sondeo homónimo, y Sondeo X, en el ángulo suroeste de la plaza de armas, frente a la torre principal. Ninguna aportó información relevante.

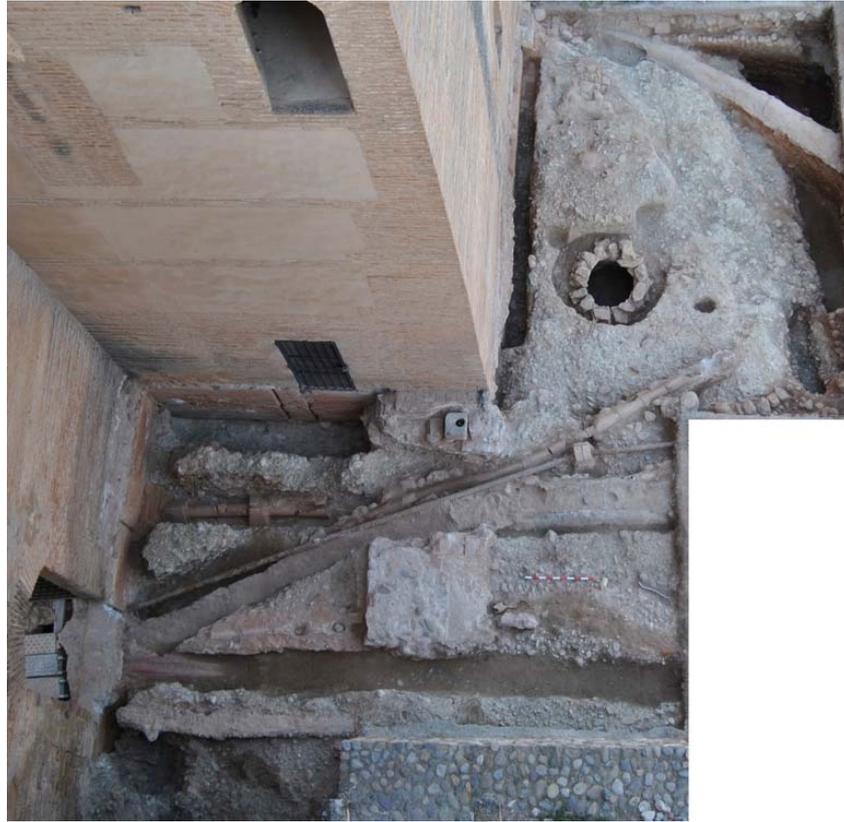
Lam. 2 Fotografía final del Sondeo V

El Sondeo V fue el único situado al exterior del conjunto, junto a la puerta de acceso, entre la torre principal y la torre septentrional, y al este de esta última. Originalmente sus medidas eran 8 m de longitud por 6,5 m de largo, ampliándose en dirección sur, este y norte. Las medidas de esta ampliación fueron de 8 m desde la fachada meridional de la torre principal, con una longitud total de 15,5 m, y frente a la torre septentrional en dirección sur, una franja de 8 m de longitud por 6,6 m de anchura. Pero la ampliación no llegó a excavarse en su totalidad, únicamente fue posible centrarse en el espacio situado al este de la torre septentrional, con unas medidas de 8 m por 6,6 m. Al igual que sucedía en el resto de sondeos, el Sondeo V también había sufrido una fuerte alteración, y los depósitos arqueológicos estaban profundamente destruidos, excepto aquellos elementos más sólidos. Especialmente relevante es la presencia de numerosas canalizaciones o desagües, la mayor parte de ellas muy recientes. La fase más antigua ha sido datada en los siglos XI-XII. A esta etapa se adscribe una fábrica de tapial gris blanquecino, de gran dureza y compacidad por su alto contenido en cal, documentado en la base de los alzados sur (UE/s 064, 066 y 173) y este de la torre septentrional (UE/s 175, 156, 176, 177 y 178), donde presenta pisos escalonados y cadenas de ladrillo, guardando una gran similitud con la pequeña torre situada entre la Puerta de las Granadas y Torres Bermejas. La misma fábrica presenta la muralla que une esta torre con la principal (UE/s 084, 058, 155, 064, 170 y 172). En ella se abría un vano, delimitado con ladrillos y realizado en el mismo encofrado del tapial, de la que es coetánea. Ello podría indicar la existencia de un pequeño recinto, desaparecido por las reformas cristianas. Estas estructuras se construyeron excavando en el nivel geológico (UE 1000) una serie de zanjas de cimentación, que en algunos casos (UE 064), pueden presentar unas proporciones importantes. A la fase nazarí pertenecería una canalización de atanores de gran diámetro (UE/s 037, 059, 063 y 067), cuya instalación rompió a las estructuras precedentes. Tal vez se trate del ramal de la Acequia Real que daba agua a la colina del Mauror, por lo que habría que fecharlo el siglo XIV. A pocos metros al este de la torre sur, se localizaron dos enterramientos que fueron excavados y, CEF-1 y CEF-2 también son de fase nazarí, tal vez del cementerio de la Sabika o el del arrabal de al-Fajjarin. Tras la conquista de Granada se producirá una reorganización integral del conjunto, que en este sondeo se ha documentado por la presencia de forros de piedra

que envuelven la fábrica de tapial anterior, datados a finales del siglo XV y en el siglo XVI. Tal vez haya que datar en el siglo XVII el muro que unía la torre central con la septentrional (UE/s 011, 012 y 013), que generaba un paso entre ambas y un pequeño patio. Desafortunadamente, la mayor parte de los depósitos y estructuras localizadas en la excavación del sondeo son contemporáneos y actuales, fechados en los siglos XIX y XX. En 1796 Torres Bermejas pasará a convertirse en viviendas de vecinos en régimen de alquiler, produciéndose una manifiesta decadencia, e incluso se instaló un pequeño alfar. A esta situación parecen responder una serie de unidades (por ejemplo las UE/s 079 o 092), de color muy rojo y composición arcillosa, que contenían gran cantidad de material cerámico, así como rollos de alfarero o atifles. También se construyó un pozo ciego (UE/s 074, 075, 083, 085, 086, 088 y 090), parece que inutilizado a principios del siglo XX. El empedrado que cubría el patio interior (UE/s 007, 006, 007 y 009), también es de una fecha reciente. Finalmente, todas las canalizaciones documentadas, a excepción de la de grandes atadores antes mencionada, se adscriben a la etapa contemporánea y actual, así como las importantes zanjas para su instalación (como las UE/s 015 y 027). Se trata de una preinstalación eléctrica (UE 030), una tubería de metal (UE 020), otra de hormigón centrifugado (UE 019), otra de fibrocemento (UE 022), una canalización de atadores (UE 021) y una atarjea de ladrillo y cemento (UE 035).

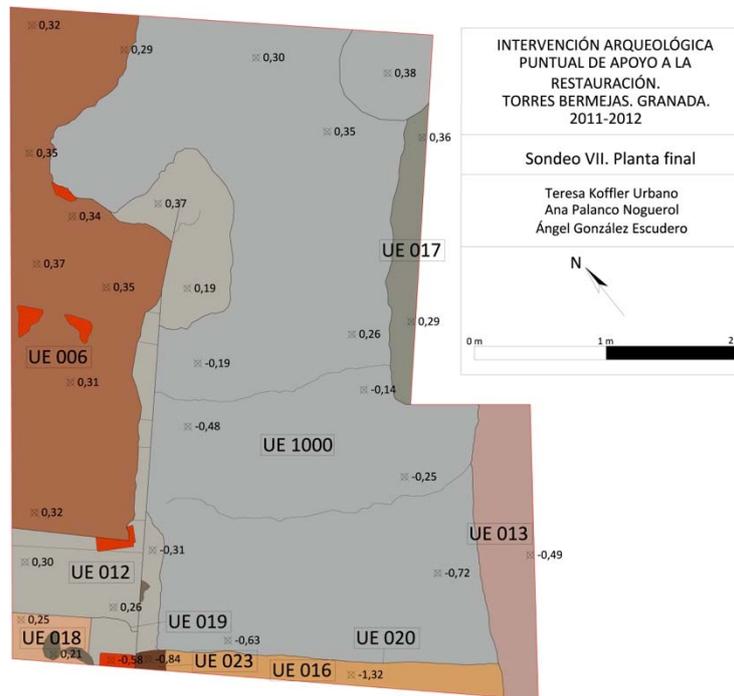
Fig. 1 Planta final del Sondeo VII

El Sondeo VII se situaba adosado a la cara norte de la torre maciza, siendo sus medidas de 5,20 m de longitud por 4 m de anchura, incluyendo el espacio bajo la escalera de acceso a la terraza de la torre. Los restos más antiguos corresponden a una muralla (UE/s 012, 018 y 019) y una pequeña torre (UE/s 011, 014, 020 y 023), posiblemente de los siglos XI-XII. La primera presenta una fábrica de tapial, cuya tipología no está clara. Discurre en dirección norte-sur, y parece unir la torre principal con la torre maciza, aunque hay un descuadre de orientación. En su extremo sur, donde se uniría con la torre maciza, presenta una rotura, rellena por un mortero de tierra de gran compacidad por su alto contenido en cal. Parece intencionada y guardaría relación con la pequeña torre, que tal vez no estuviese prevista. Para su construcción hubo que romper parcialmente la muralla. La base de la torre es de tapial gris de gran compacidad, y conserva huellas de los costales verticales. Sobre ella se alza un tapial de tierra muy roja, pobre y con escasa cal, pero la presencia de una huella de costal que recorre ambas fábricas pone de manifiesto que pertenecen a única fase. La primera reforma de época cristiana, a finales del siglo XV o en el siglo XVI, fue la mejora de la muralla, que fue recrecida (UE 006). En un momento posterior, pero también en el siglo XVI, se construyeron las caballerizas, fundamentalmente en lajas de piedra y ladrillo, para lo que se desmocha parcialmente la muralla, que se traslada unos metros hacia al este (UE 013). La restauración llevada a cabo en la segunda mitad del siglo XX motivará la desaparición de la estratigrafía arqueológica, manifestada por la importancia de muros, pavimentos y rellenos contemporáneos y actuales, por ejemplo, dos planchas de hormigón, (UE/s 001 y 004), el forro de la torre maciza (UE 007), el del lienzo que

une esta con la torre principal (UE 008) o la escalera de acceso a la azotea de la torre maciza (UE 009).

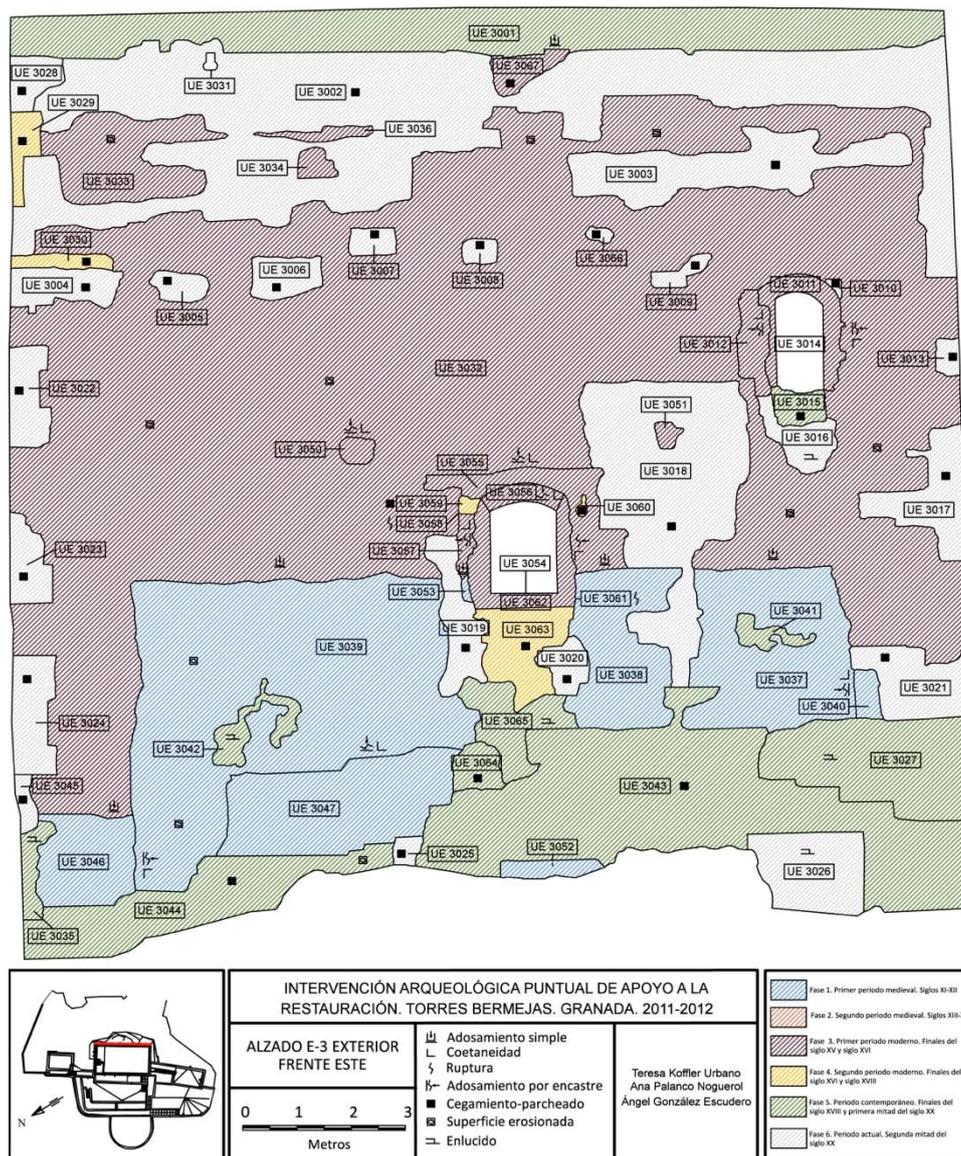
Fig. 2 Alzado E-3 Exterior. Frente este

Los muros con presencia de este tapial mixto están localizados en la base de los alzados norte, sur y este, E-3, E-2 y E-4, del torreón principal (no así en el alzado oeste, E-1, lo podría indicar que se trataba de una torre de planta en «U»), así como en las bases de los alzados norte de la torre maciza, E-7, el paño sobre el que se apoyan las caballerizas, E-8, el tramo de muralla entre la torre central y septentrional, E-10, y en los alzados sur y este de esta última torre, E-12 y E-13. La fábrica de tapial de tierra muy roja se ha identificado en los alzados de la torre septentrional, E-12, y en la torre maciza, E-7.

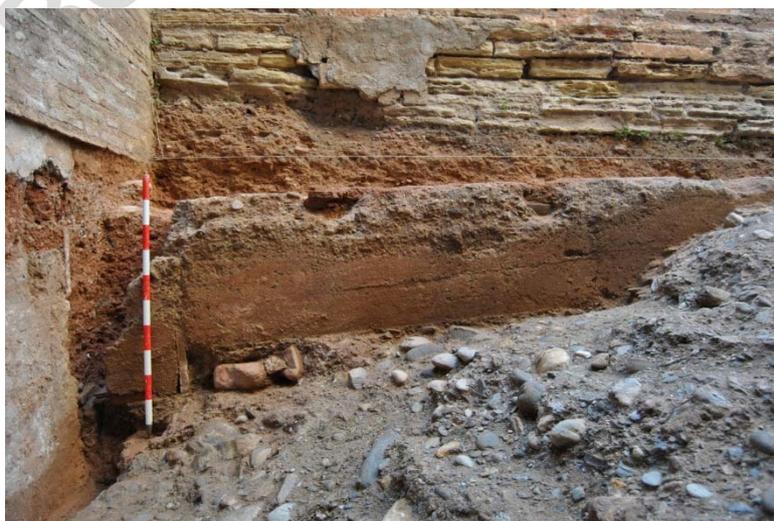
Lam. 4 Muralla localizada en el Sondeo VII

vanos. En las torres norte y sur sobre esta base se levanta un alzado de tapial de tierra muy roja, de bajo contenido en cal. En líneas generales, Torres Bermejas se integraría en el primitivo circuito defensivo de la de la ciudad de Granada y de la Alcazaba de la Alhambra, y posiblemente la fortaleza se construyese a finales del siglo XI o principios del XII. Estaría formada por una torre principal y dos pequeñas torres a los lados. La torre central era de aspecto más sólido, construida con el tapial anteriormente descrito. La ausencia de evidencias de un muro de cierre al oeste indicaría que se trataba de una torre de planta en «U», abierta hacia la ciudad de Granada. Las dos pequeñas torres, norte y sur, emplean dicha fábrica en las cimentaciones, no así en los alzados, donde presenta un tapial terroso y un color muy rojizo. Las tres torres quedaban unidas por una muralla. En el lienzo que unía la torre septentrional con la central se ha documentado una puerta (por donde se accede hoy al recinto) datada también en esta primera fase. Queda delimitada por jambas de ladrillo realizadas en el mismo encofrado del tapial, lo que podría señalar la existencia de un pequeño recinto que se habría perdido con las reformas de fase cristiana. Las evidencias de un paño de muralla que unía la torre central con la meridional son más tenues. La excavación del Sondeo VII junto a la segunda ha puesto de manifiesto la existencia de restos de una muralla, muy arrasada por las reformas cristianas, y que aparentemente estaría realizada en la misma fábrica de tapial. En su extremo sur presenta una rotura, posiblemente relacionada con la erección de la torre meridional, que si bien son de la misma fase constructiva, es muy posible que no estuviese prevista, para cuya construcción hubo que romper parcialmente la muralla.
