ANUARIO ARQUEOLÓGICO DE ANDALUCÍA

2011

CONTROL ARQUEOLÓGICO DE MOVIMIENTO DE TIERRAS EN LA OBRA DE ACONDICIONAMIENTO DE LA CARRETERA PROVINCIAL GR-9105 DE CASTRIL A BENAMAUREL (BENAMAUREL, GRANADA)

Esther Moragas Moure

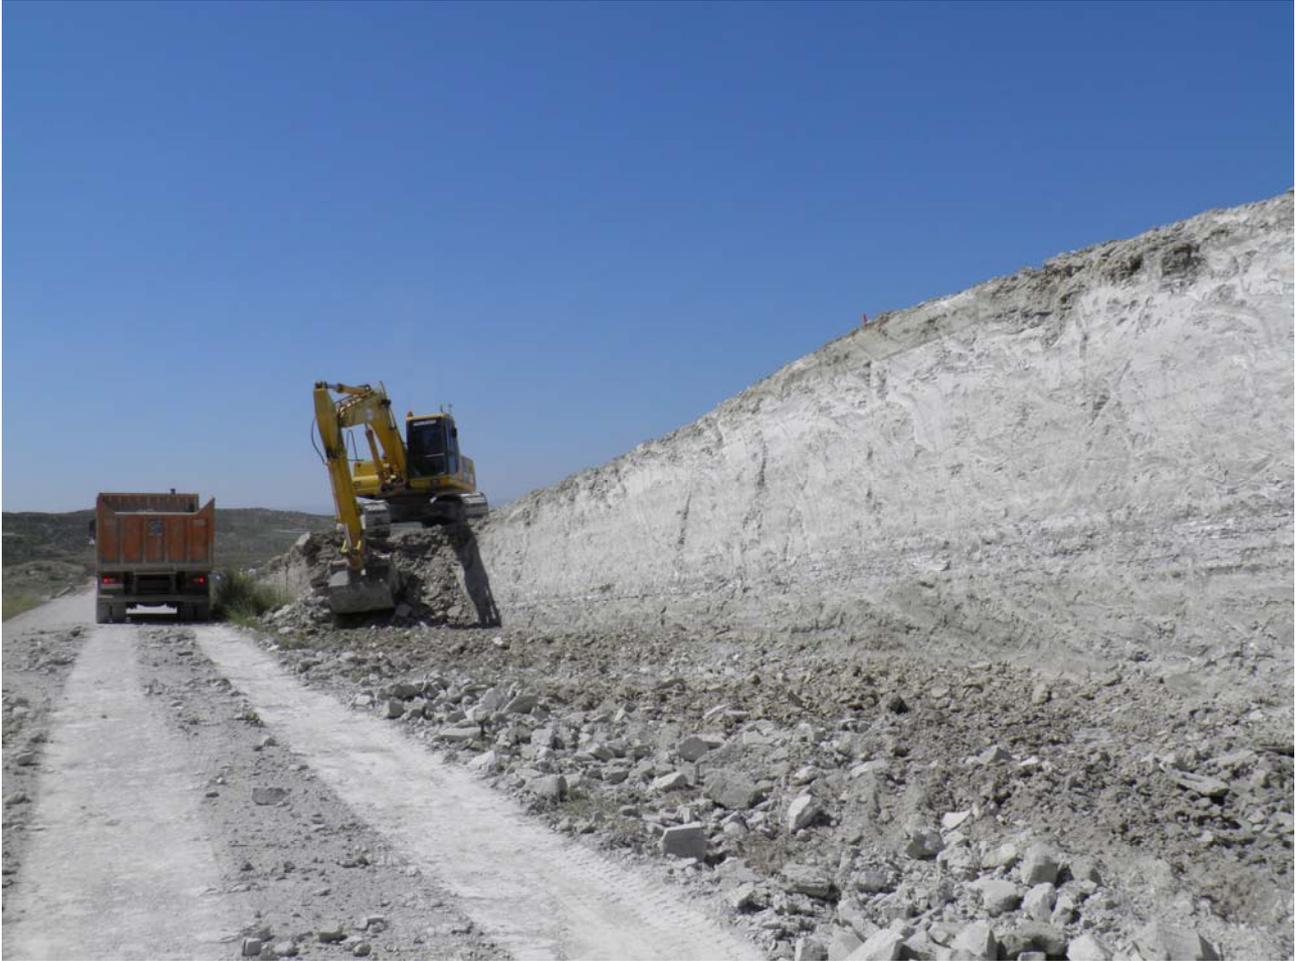
Una vez finalizadas las obras de fábrica se procede a la excavación de los desmontes necesarios para ampliar la plataforma de la carretera. Todos los taludes de desmontes excavados se sitúan al oeste de la actual carretera. Las excavaciones de los desmontes se inician en el P.K. 0. Se excavan también dos taludes, esta vez situados en la margen este de la carretera, con la función de extraer tierra para aportar a la plataforma y completar su nivelación.

Fotografía nº01: Excavación de los taludes de desmonte para la ampliación de la plataforma de la carretera

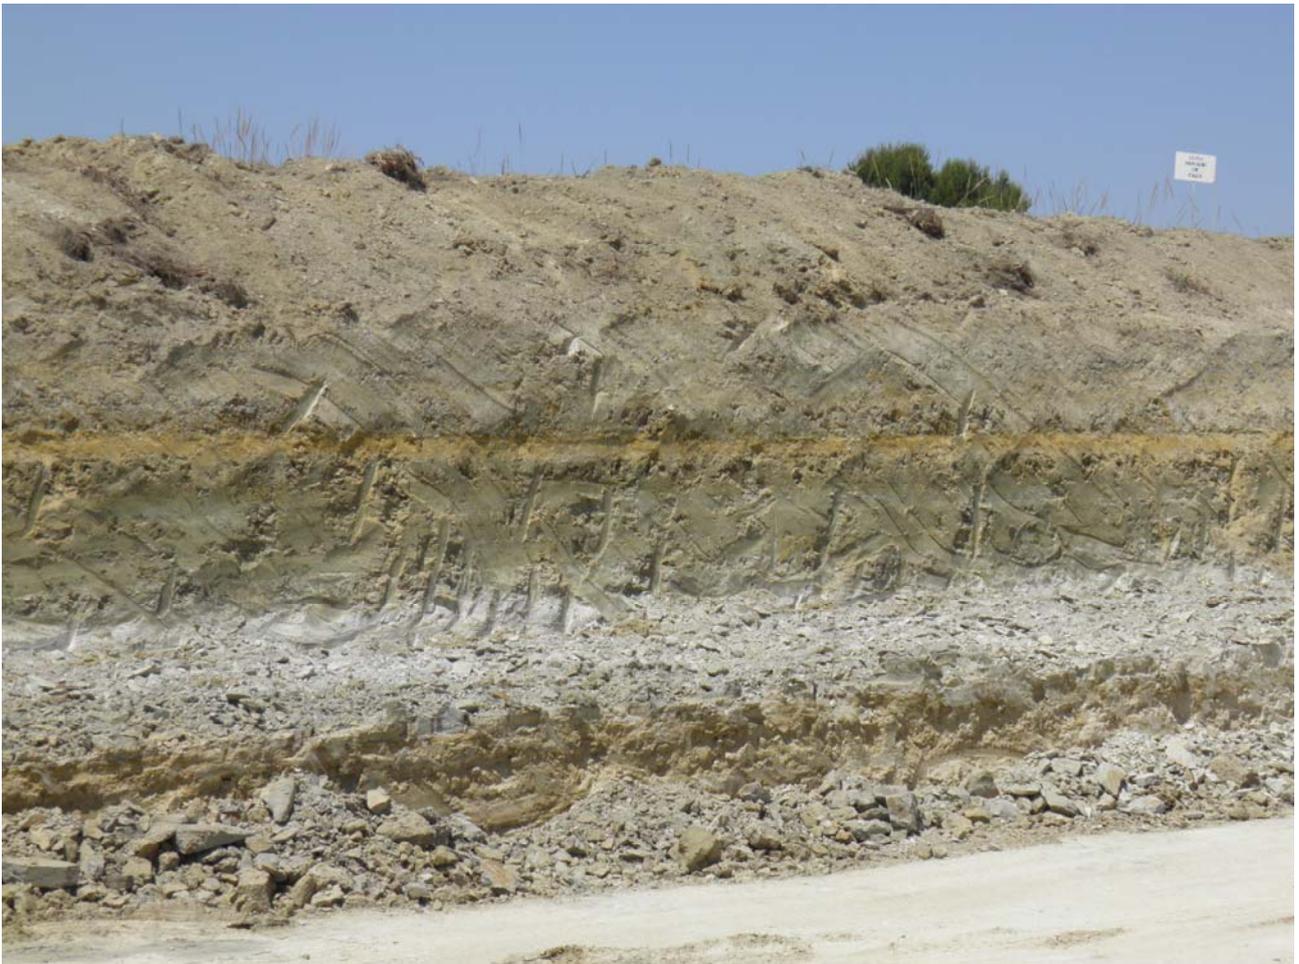
Durante la excavación de los distintos desmontes se aprecia una estratigrafía basada en limos de distintas tonalidades, desde el ocre claro hasta el gris y marrón oscuro, incluidas algunas capas rojizas. En dicha estratigrafía se identifican las UEN 01 y UEN 02 descritas en la estratigrafía de las obras de fábrica entre las capas de limos. Todas las capas de limos presentan un gran nivel de compactación.

La estratigrafía observada presenta una deposición muy horizontal, observándose escasas anomalías. En algunos desmontes se aprecian bolsadas, en algunos casos de gran tamaño, que no presentan restos artefactuales ni tampoco ecofactos. En otros, se distinguen finas capas de limos arcillosos de coloración anaranjada.

En todos los desmontes se observan abundantes formaciones de yeso, tanto en roca como cristalizado, siendo este segundo muy abundante en esta comarca, donde recibe el nombre popular de *espejuelo* debido a sus abundantes reflejos. Los fragmentos de yeso cristalizado se pueden observar en gran número en los perfiles de los taludes, así como se han apreciado formaciones, a menudo de mediano y gran tamaño, durante la excavación de los mismos.

Fotografía nº02: Perfil de uno de los taludes de desmonte

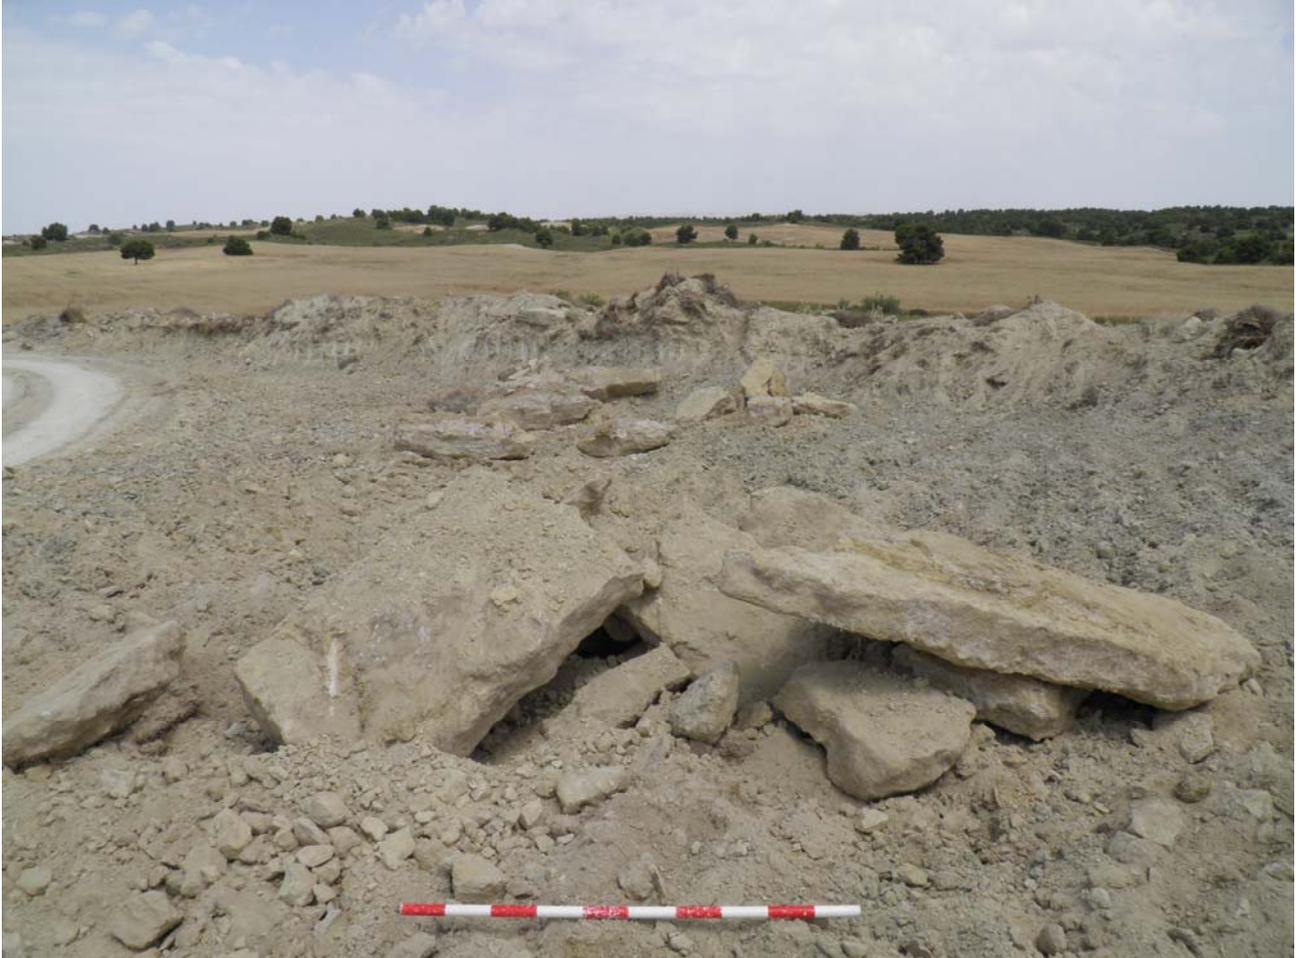
La última excavación se lleva a cabo en la margen este de la carretera, aproximadamente entre el P.K. 5+800 y el P.K. 6, con el objeto de extraer tierra para aportar en las zonas de menor cota de la carretera, debido a que no alcanza con la tierra extraída de los desmontes realizados para la ampliación de la plataforma. Dicho talud presenta una tierra de coloración marrón claro muy poco compacta, que parece haber sido extraída y depositada artificialmente. Durante su excavación se aprecian abundantes piedras de gran tamaño, muchas de ellas con formas regulares aunque no se ha observado ninguna marca evidente. Estas grandes lascas pétreas no presentan ninguna disposición concreta entre sí, apareciendo diseminadas entre la tierra extraída. Dichas piedras podrían haber formado parte de un dolmen ya destruido, siendo esta zona abundante en este tipo de construcciones.

Fotografía nº03: Grandes lascas pétreas aparecidas en el último talud excavado

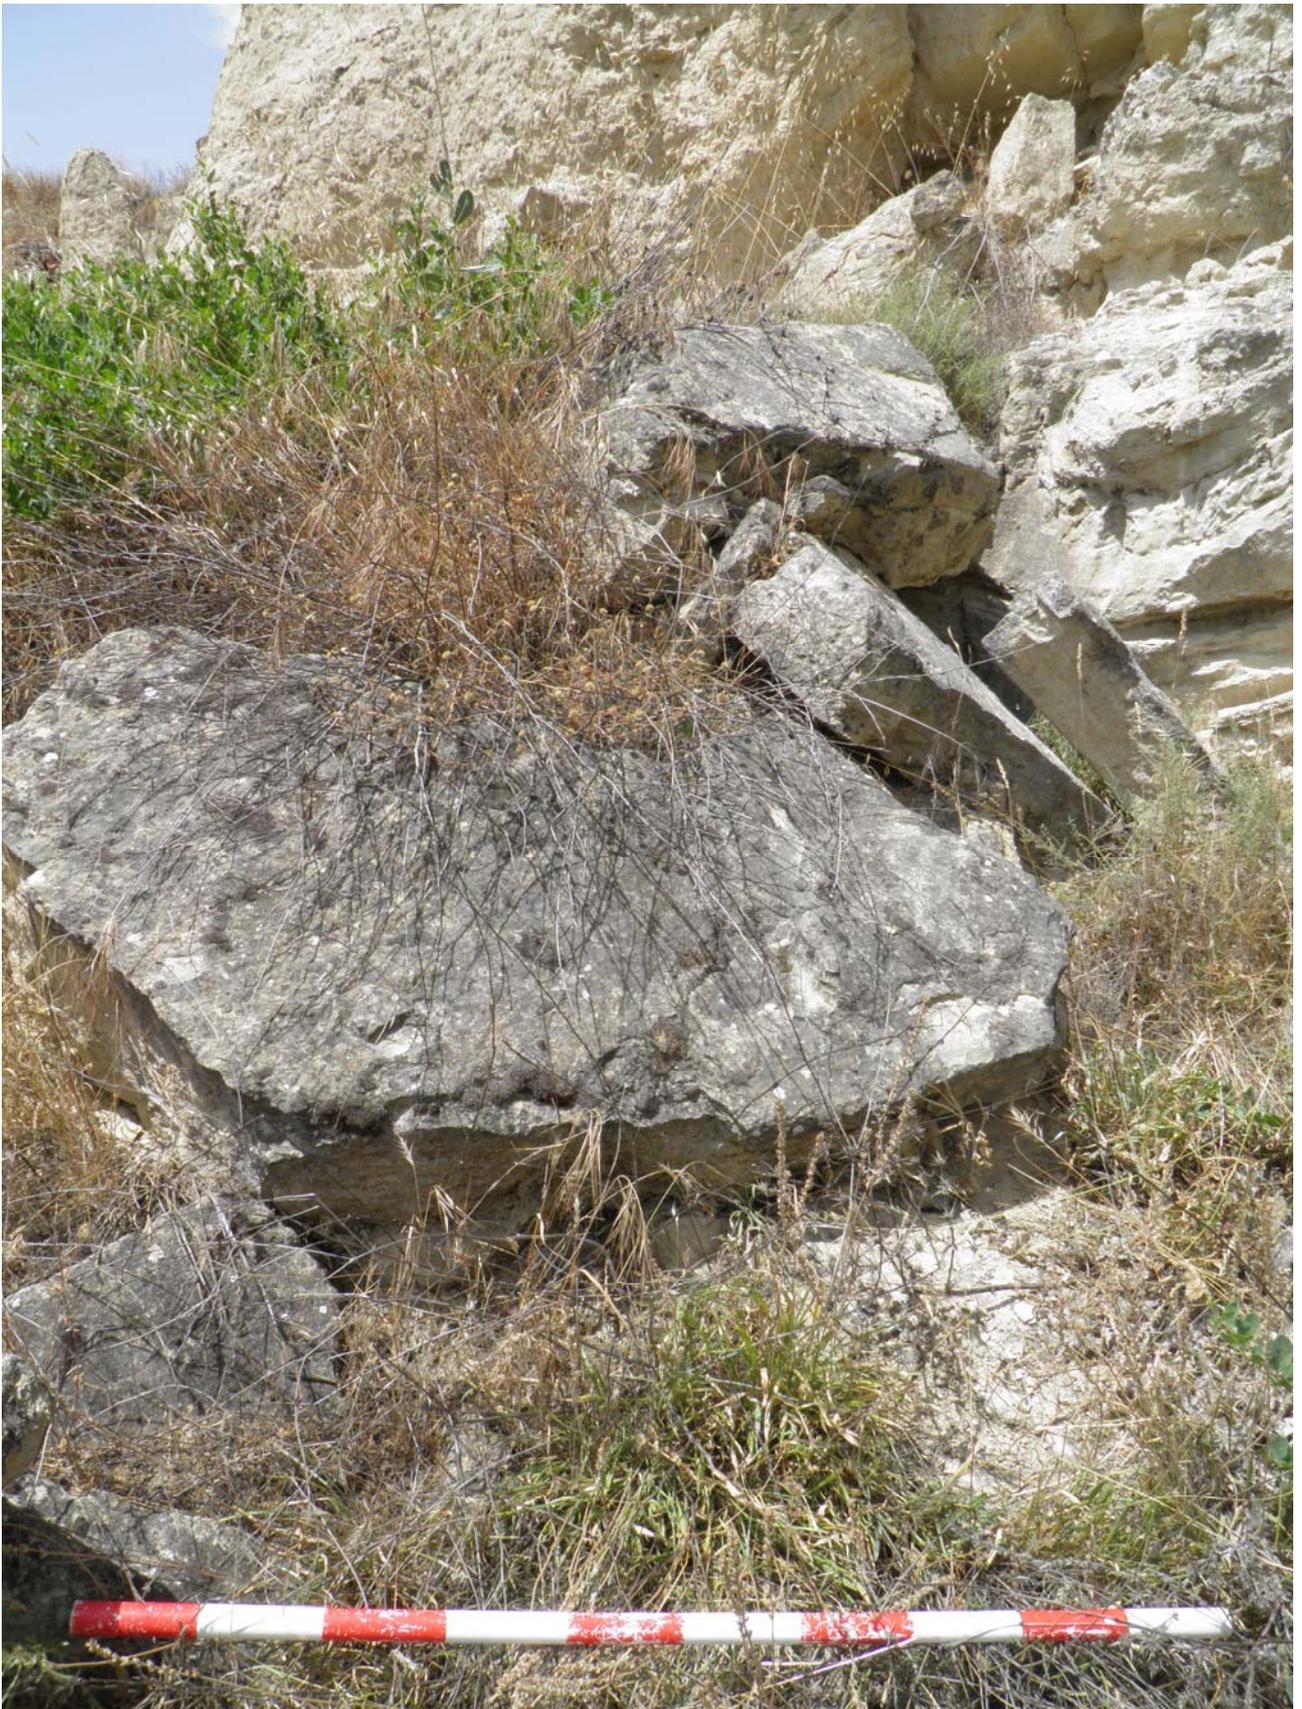
Tras el hallazgo de piedras de gran tamaño en el último desmonte de la margen este de la carretera, se inicia la búsqueda de otros vestigios que puedan indicar la presencia de antiguos dólmenes ya destruidos. Durante la prospección del entorno inmediato de la zona donde se acumulan las grandes piedras descolocadas, a unos 200 m más al este, se distingue una gran brecha en el terreno que supone la existencia de abundantes salientes de tierra y barrancos. En ese lugar se detectan también algunas piedras de gran tamaño depositadas sin orden. No se halla en sus alrededores ningún tipo de artefacto, cerámico, lítico o metálico. Así pues, no hemos podido confirmar la existencia de dólmenes en la zona prospectada ni vincularlos con las grandes lascas halladas en el último desmonte de la carretera GR-9105.

Fotografía nº04: Piedras de gran tamaño halladas en los alrededores de la carretera
