# **ANUARIO ARQUEOLÓGICO DE ANDALUCÍA**

# INTERVENCIÓN ARQUEOLÓGICA PREVENTIVA MEDIANTE SONDEO EN C/ SAN JOSÉ BAJA nº 6 DE GRANADA (Expte. 3914 y 4080)

**Resumen:** En el presente informe se exponen los datos relativos a la intervención arqueológica realizada en el nº 6 de la calle San José Baja de Granada. En esta zona se intuye un uso agrícola en época medieval, comenzando a partir del siglo XVI una ocupación urbana con distintos niveles de viviendas hasta la actualidad.

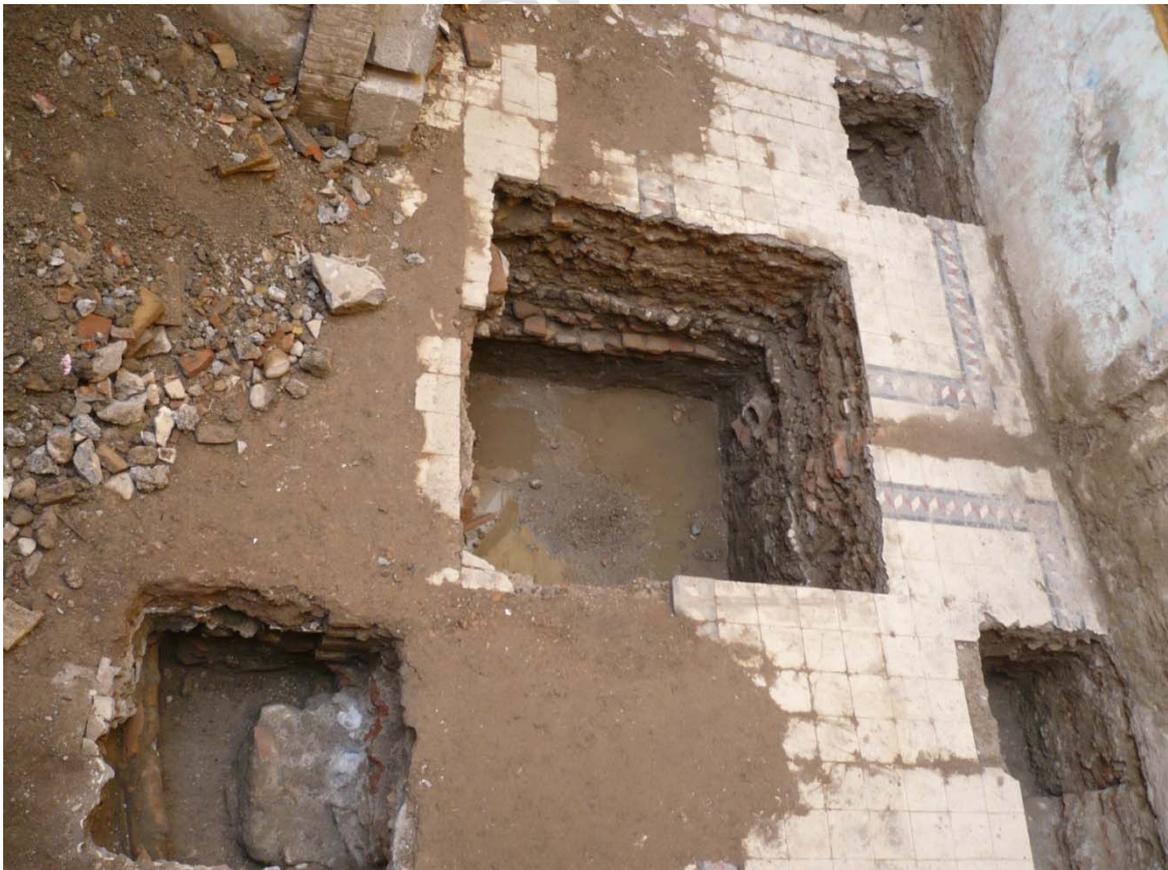
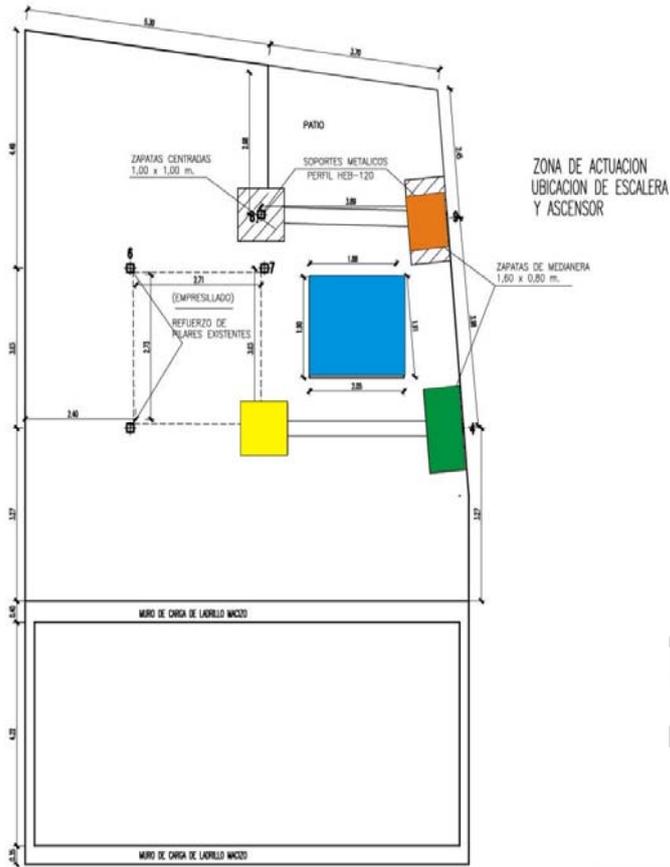
Lámina 2. Esquema general y aspecto de los sondeos realizados

Localización de los sondeos realizados:

- Ascensor
- Zapata 2
- Zapata 1
- Zapata 3

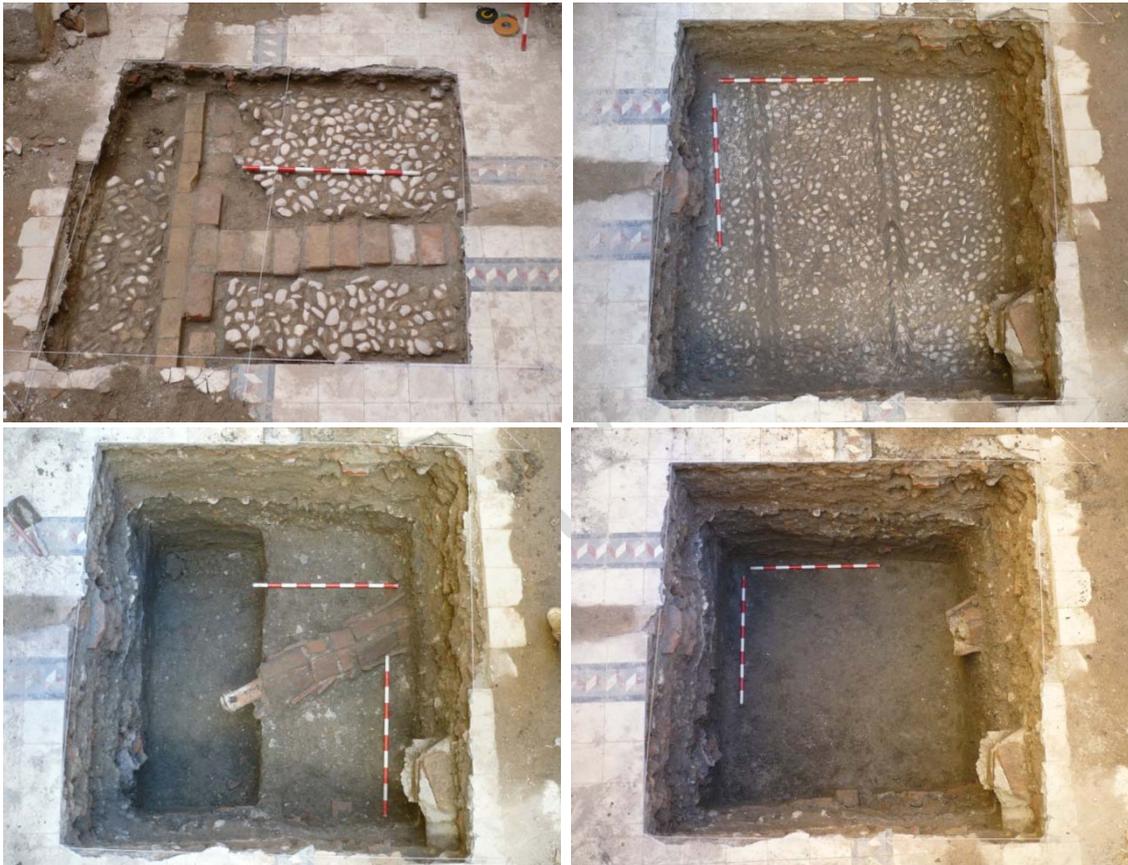
Lámina 3. Desarrollo del sondeo Ascensor

### 3.1. Sondeo "ascensor" (Tamaño del sondeo: 200 x 200 x 160cm) (PERFILES 1-4)

Con la ayuda del martillo neumático se levantaron los pavimentos superficiales formados por losas hidráulicas de 20 x 20 cm (UE1, UE12, UE15) con una cama de arena fina de color grisáceo claro. Bajo ellas apareció un estrato de nivelación o de preparación para la pavimentación formado por arena gris y abundantes fragmentos de material latericio (UE2, UE14, UE16)

Asociados a estos niveles se documenta parte de la cimentación y arranque de los tabiques que configuraban las habitaciones de la vivienda demolida en este sector de la parcela. Aparecen dos tabiques, uno de ellos se localiza en la parte central de las habitaciones (UE3, UE8, UE17 y 18), está compuesto por cuatro hiladas de ladrillos macizos dispuestos a soga y apoya en el situado en el sur del sondeo (UE4, UE13, UE28). El tabique sur tiene sentido este-oeste y está compuesto por dos hiladas de ladrillo macizo dispuesto a soga y tizón.

Una vez retirado este estrato de nivelación apareció un empedrado (UE5, UE6, UE7) formado por cantos de río de tamaño medio dispuestos irregularmente recortado por la cimentación de los muros (UE13, UE18), con su correspondiente base de preparación (UE9, UE10, UE11). El estudio de materiales ubica cronológicamente estas estructuras pertenecientes al Complejo Estructural 2 en el siglo XIX.

Bajo estos niveles para la preparación del empedrado aparece un nivel de uso (UE21, UE32) de unos 3-5 cm grosor, formado por arenas de tonalidades claras y restos de mortero de cal grasa; dicho estrato está asociado a una cisterna rectangular que aparece en la esquina noreste del sondeo (UE19, UE26, UE27), y que podría estar relacionada con la construcción de la estructura 17. Se trata del cuadrante sur-oeste, con una cisterna rectangular excavada en UE 23, compuesta por 3 losas de barro cocido de 28 x 28 x 3 cm apoyadas verticalmente sobre el empedrado (UE24) y totalmente enlucida por un mortero de cal grasa.

Tras el levantamiento de los niveles de relleno-colmatación (UE22, UE23, UE33) se localizó, ocupando la totalidad del sondeo, un empedrado constituido por cantos de río y esquistos de pequeño tamaño. Estos últimos configuran un espigado que establece una decoración de tres calles de unos 64cm de ancho en sentido este-oeste (UE24). El estudio de los materiales arqueológicos relacionados con esta UE sitúa el momento de construcción de esta estructura (10) entre los siglos XVII y XVIII, por lo que podemos afirmar que se trata de una vivienda con un momento de ocupación del siglo XVIII.

Al proceder a la retirada del nivel de colmatación-derrumbe (UE's 22, 23, 33) que cubre al empedrado (UE24), aparece en el perfil sur una arqueta circular para la evacuación de aguas, formada por ladrillos macizos cemento y un tubo de fibrocemento.

Bajo el empedrado existía un nivel de relleno como preparación del terreno para la construcción del empedrado (UE36) y establecimiento de una canalización posiblemente pluvial (para recoger el agua de las lluvias), formada por una atarjea de ladrillos de forma pentagonal (UE37) para proteger la línea de atanores.

Una vez documentadas estas estructuras 9 y 10 se procede a su excavación y se comienza el rebaje del nivel edáfico hasta la cota de afección del ascensor. Este estrato está formado por tierra limoarcillosa de tonalidad oscura con presencia de algunos materiales cerámicos muy rodados. Aparece en el perfil oeste una estructura formada por ladrillos macizos (UE45, E11) de difícil interpretación por la escasa información con la que contamos; no obstante, y considerando las cronologías de las estructuras y materiales halladas, tipológicamente podría corresponder pavimento de patio.

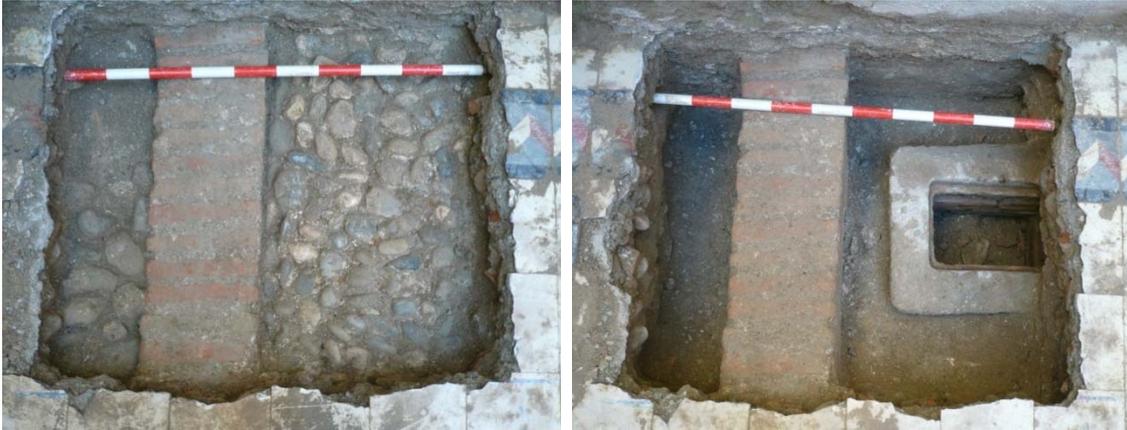
Lámina 4. Desarrollo del sondeo Zapata 1

Tras levantamiento de losas hidráulicas de 20 x 20 cm (UE1) apareció la base para la nivelación o preparación para pavimento (UE46) formada por fragmentos de material constructivo de gran tamaño. A la cota aproximada de -18 cm documentamos el primer empedrado y un pie de vano delimitado por ladrillos macizos dispuestos a sardinel (UE47), existiendo empedrado tanto en el este (UE49) como en el oeste (UE48).

Al levantar empedrado este, aparece una arqueta rectangular formada por ladrillos trabados, con un brocal de piedra (UE55) y una tapa de ladrillo macizo. Debajo del empedrado aparece un nivel de tierra de color oscuro, muy suelta y con materiales cerámicos (UE56), que llega hasta la cota final y donde aparece un empedrado (UE69). Este se trata de un pavimento de cantos rodados de pequeño tamaño con un motivo de cenefa realizado con esquistos. Su

conservación es muy mala ya que aparece cortado por la arqueta (UE55) y el muro medianero norte. Sin lugar a dudas, constituye el límite noroeste de la estructura 9.

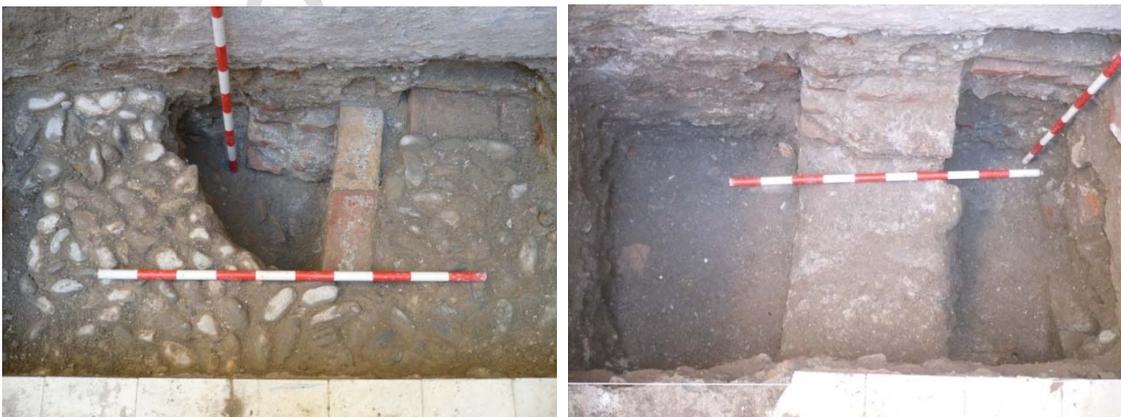
Lámina 5. Desarrollo del sondeo Zapata 2

Se comienza con la retirada del pavimento de losas hidráulicas de 20 x 20 cm (UE12) y de la nivelación o preparación para pavimento (UE50). En la cota aproximada de -20 cm, el empedrado de cantos rodados de tamaño medio (UE59) no aparece completo, sino con un recorte de fosa al oeste (UE62) y con otro recorte (UE60) y su correspondiente reparación al este (UE52).

Al quitar el empedrado, rellenos de fosa y reparación, se localiza un nivel de colmatación (UE66 y UE68) que cubre parcialmente un muro de carga formado por cantos rodados de gran tamaño y mortero de cal y arena (UE87), sobre el que se apoya parte de la medianería (UE54) (foto)

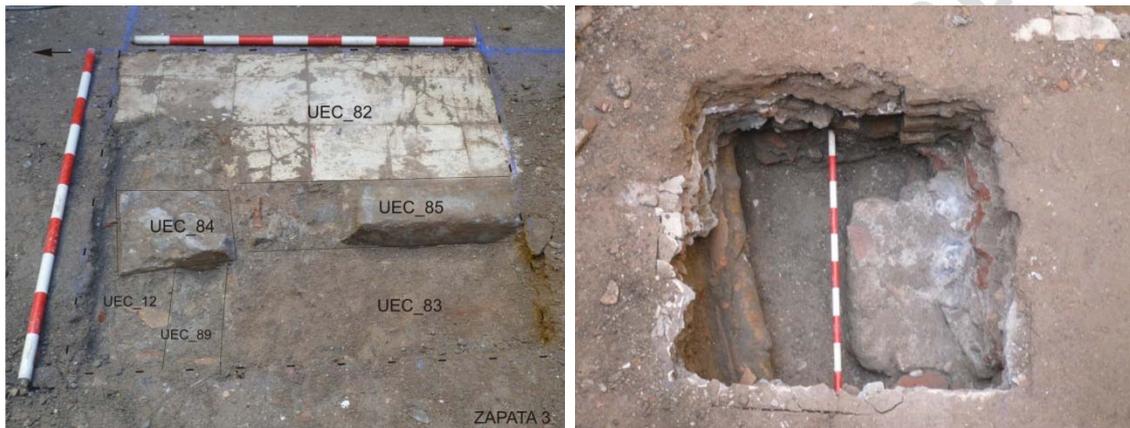
Lámina 6. Desarrollo del sondeo Zapata 3

Sondeo muy alterado por los elementos de la vivienda demolida, como con el patio, elementos estructurales y canalizaciones. Es por ello que algunas de las estructuras sólo se conservan en los perfiles (UE 99, 96 y 98)

Al igual que en los sondeos anteriores, se procedió al levantamiento de las losas hidráulicas, situadas en este caso en el pasillo (UE82) y del patio (UE83). Aparece una conducción de fibrocemento (UE92) y la base del pilar del patio (UE91).

Bajo estos estratos tenemos una matriz muy alterada y heterogénea formada por abundantes restos de materiales constructivos como arenas, ladrillos macizos, cal, piedras de diversos tamaños, etc, que cubren un muro formado por cantos rodados de gran tamaño y mortero de cal (UE95) y un atañor cubierto por tejas (UE97).
