ANUARIO ARQUEOLÓGICO DE ANDALUCÍA

2011

RESUMEN DE LA ACTUACIÓN ARQUEOLÓGICA PREVENTIVA DE VIGILANCIA DE CONTROL DE MOVIMIENTO DE TIERRAS POR LA APERTURA DE UN TRAMO DE ZANJA EN LA CALLE REYES CATÓLICOS Nº18 (GRANADA)

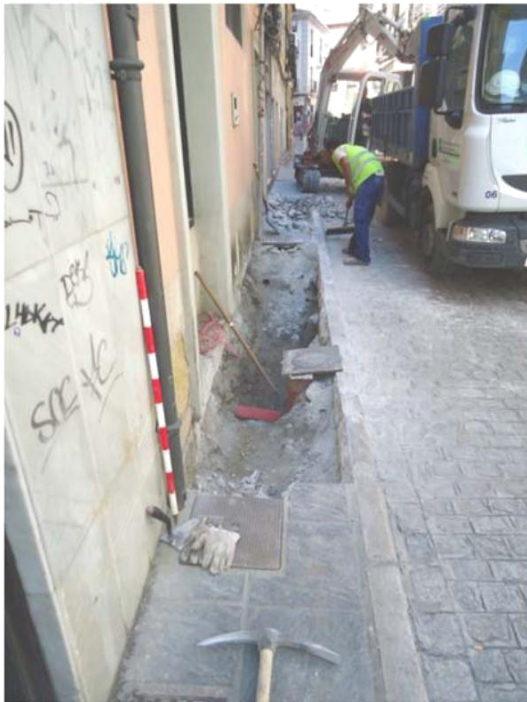
Figura 1. Vista general de la zanja.

En primer lugar se ha delimitado la zona a rebajar, 8,30 m de longitud entre dos arquetas con un ancho de 0,80 m que ocupaba toda la acera (dos filas de baldosas) exceptuando el bordillo que no se vio afectado. Continuaron con el levantamiento del pavimento de la zona mediante retro excavadora con martillo. Una vez levantado el pavimento se procede al rebaje hasta la cota proyectada, de entre 0,70 y 0,80 m. La apertura se ha realizado mediante máquina retro excavadora, martillo compresor, y algunos tramos manualmente. Para abrir las arquetas se ha empleado el martillo compresor. La acera conformada por baldosas de piedra es la **UEC-0001**, y su preparación de hormigón la **UEC-0002**, que constituye una gruesa capa que oscila entre los 0,30 y los 0,40 m. La **UEC-0003** es el relleno de la zanja. Este se compone principalmente por las canalizaciones anteriores del tendido de la red eléctrica y de la red hidráulica, con un diámetro oscila los 18 mm, y por el relleno sedimentológico de la zanja compuesto en su mayoría por gravas y arenas, restos de ladrillo y mortero (todos de ladrillo actual). La capa de zahorra presentaba como mínimo 0,40 cm de espesor. No han aparecido restos cerámicos, ni material de construcción. Este tramo de zanja se encuentra cortado por diversos tubos de televisión, agua y luz. Las **UEC-0004, 0005 y 0006** corresponden a las dos arquetas de tendido eléctrico que hacen de extremos de la zanja, y que han sido perforadas para el arreglo de la acometida.

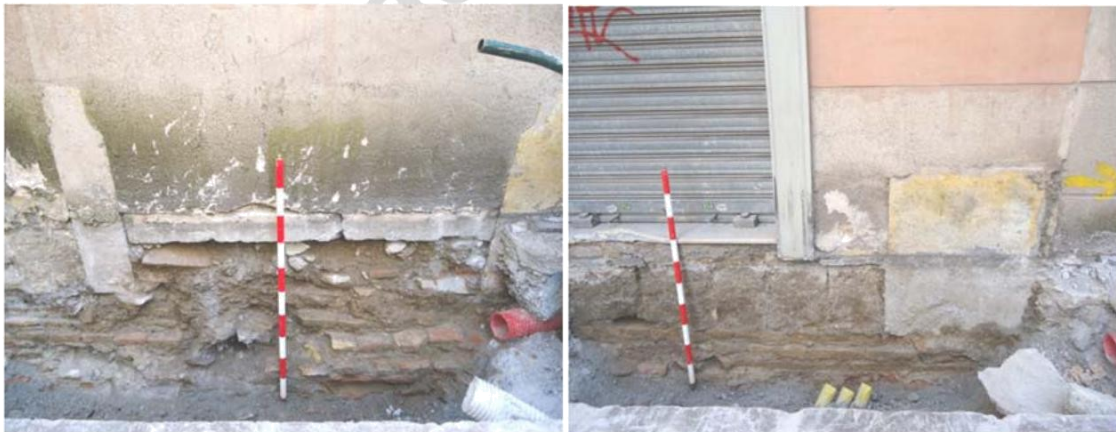
Figuras 2 y 3. Detalle del perfil, edificio antiguo, sillares de la fachada y base de ladrillos.

Señalamos que se ha documentado únicamente una fase estratigráfica, correspondiente al periodo contemporáneo. Hemos detectado una hilera de sillares y varias de ladrillos que suponen la continuación de la fachada y la cimentación del edificio actual. Se trata de sillares de piedra toba procedente de las canteras de Alfacar, probablemente reaprovechados del edificio anterior de época moderna (Siglos XVI-XVIII). El edificio actual fue construido en 1957, pero no se puede descartar que esos sillares están reaprovechados de un edificio anterior, probablemente del s. XVII.

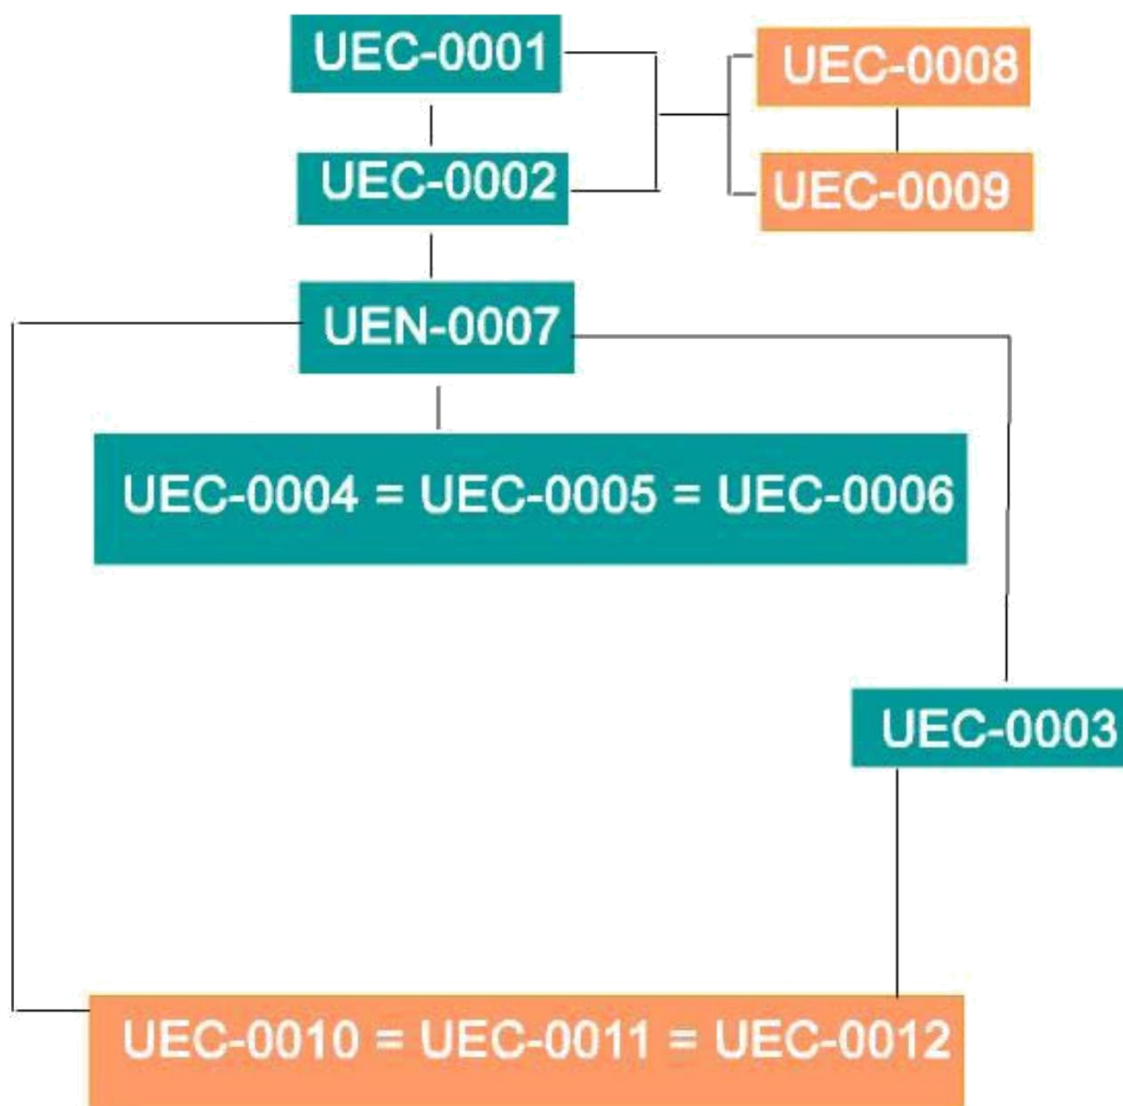
- Fase I. Finales s.XX-s.XXI.
- Fase II. Medios s.XX

Figura 6. Diagrama de Harris.
