RESÚMEN PARA EL ANUARIO DE LA ACTIVIDAD
ARQUEOLÓGICA: CONTROL DE MOVIMIENTOS DE TIERRAS EN
EL PROYECTO DE PROTECCIÓN DE TALUDES EN LA CUESTA
DEL REY CHICO, GRANADA

DENOMINACIÓN: Intervención arqueológica preventiva mediante control de movimientos de tierras en el Proyecto de protección de taludes en la Cuesta del Rey Chico de la Alhambra

ÁMBITO DE ACTUACIÓN: Cuesta del Rey Chico en la Alhambra y Generalife, Granada.

PROMOTOR: Patronato de la Alhambra y Generalife.

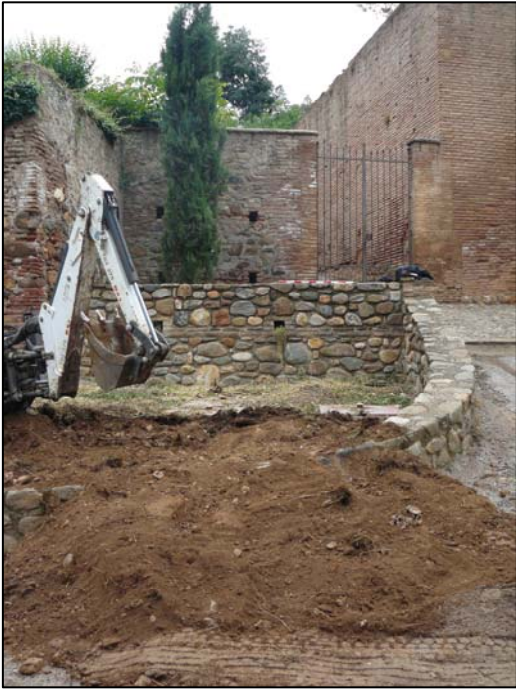
El primer nivel en documentarse fue el superficial, la **UE-001**: una capa de entre los 0,10m y los 0,15 m de potencia en su parte más fina y llega a los 1,10 m de potencia en su parte más gruesa, compuesta de tierra suelta con tonalidad oscura, mezclada con vegetación seca y materiales contemporáneos como plásticos y latas. Este nivel superficial es producto de la caída de las hojas de los árboles de las huertas superiores así como la de los derrubios naturales, producto de la erosión de los taludes, a lo que hay que sumar el uso actual de este espacio por parte del paseante.

Imagen: Vista del inicio de los trabajos, retirando la UE-001.

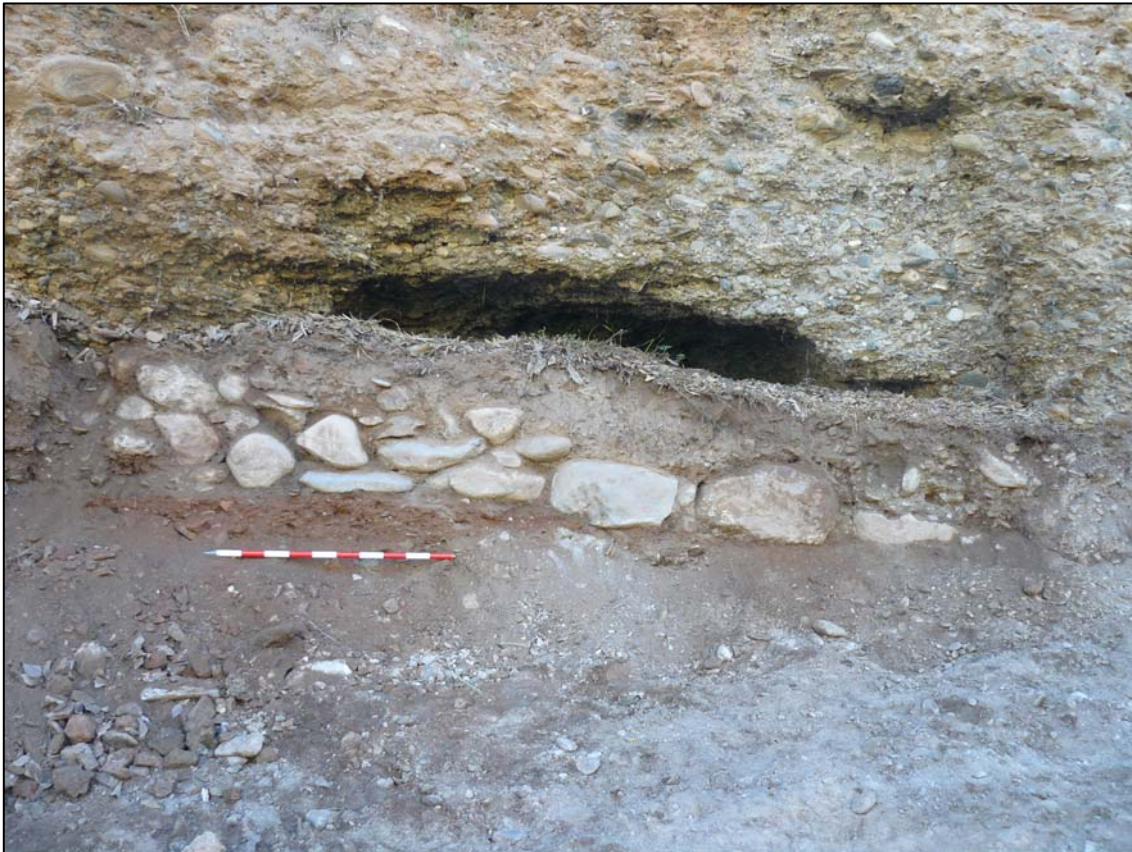
De forma simultánea al rebaje mecánico se realizó una limpieza manual del talud que hay junto al muro de contención de las huertas, fabricado con mampostería concertada y enripiada. Este muro, que apoya directamente en el Conglomerado Alhambra, queda localizado junto a las tapias del callejón medieval y está roto por su lado oeste. No se ha documentado la fecha de su construcción ni la de la rotura, pero parece estar provocada por el desprendimiento de una bolsada de gravas del Conglomerado Alhambra sobre el que cimienta. En el hueco que este desprendimiento dejó en el talud se localizó la **UE-003**, un pequeño murete de mampostería dispuesta casi a hueso, con apenas mortero de tierra. Las dimensiones del muro son de 4 m de longitud por 0,57 m de altura máxima y 0,30 m de altura mínima. Apoya

directamente sobre el talud, es decir, está fabricado a fondo perdido. Parece responder a un muro de contención de las gravas, apoya directamente sobre un relleno de tierra compacta de color rojizo mezclada con cascotes contemporáneos bastante fragmentados, esta capa de 0,20 m de espesor es la **UE-004**. El murete se ha conservado.

Vista del muro UE-003 durante los trabajos de limpieza manual del talud.

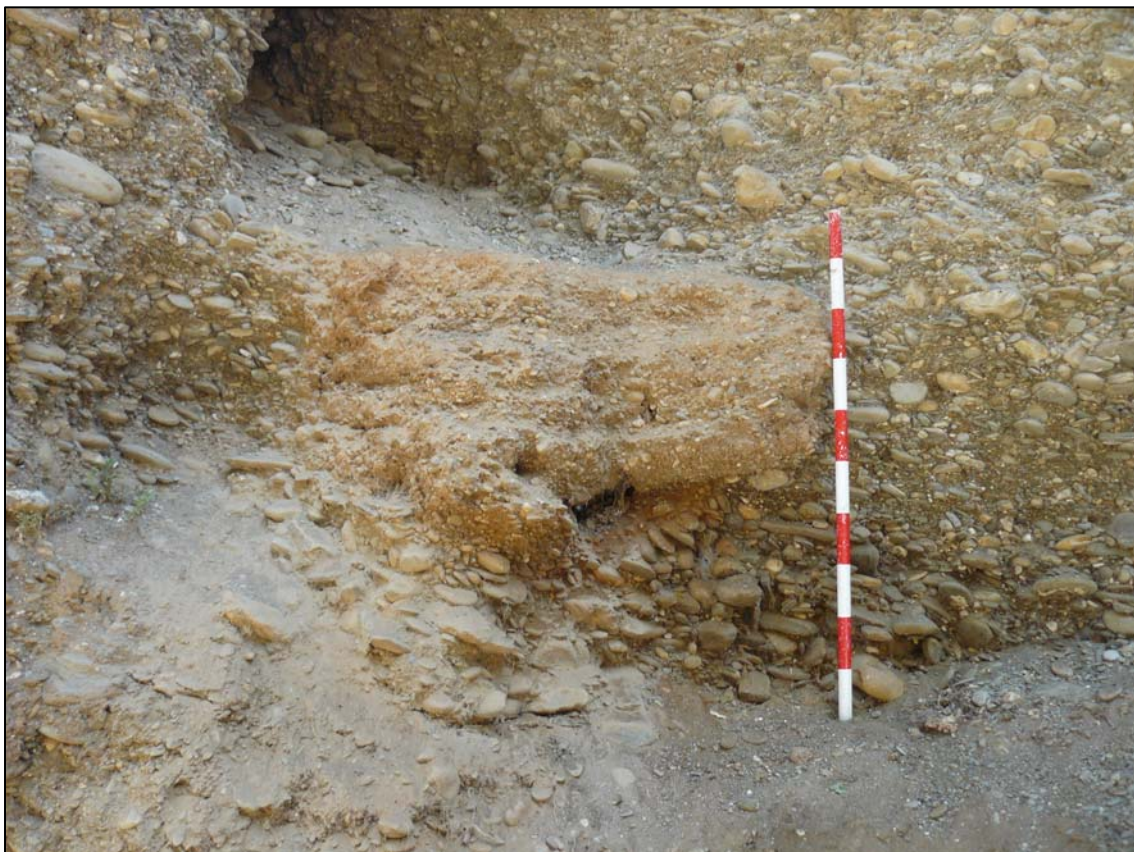
Imagen: Vista de los posibles restos muy deteriorados de un muro de tapial.

Para finalizar con el desarrollo de los trabajos en la Zona 1 queda añadir que en la limpieza manual del talud en su parte final, junto a la tapia medianera este de las viviendas que se localizan al pie de la Cuesta del Rey Chico, más arriba del Centro Municipal de Arte Joven Rey Chico, se documentaron los restos de un muro de tapial de tierra en muy mal estado de conservación, se encuentra apoyando directamente en el Conglomerado Alhambra y no se localizó ningún material o nivel arqueológico asociado, por lo que no podemos precisar una cronología aproximada.

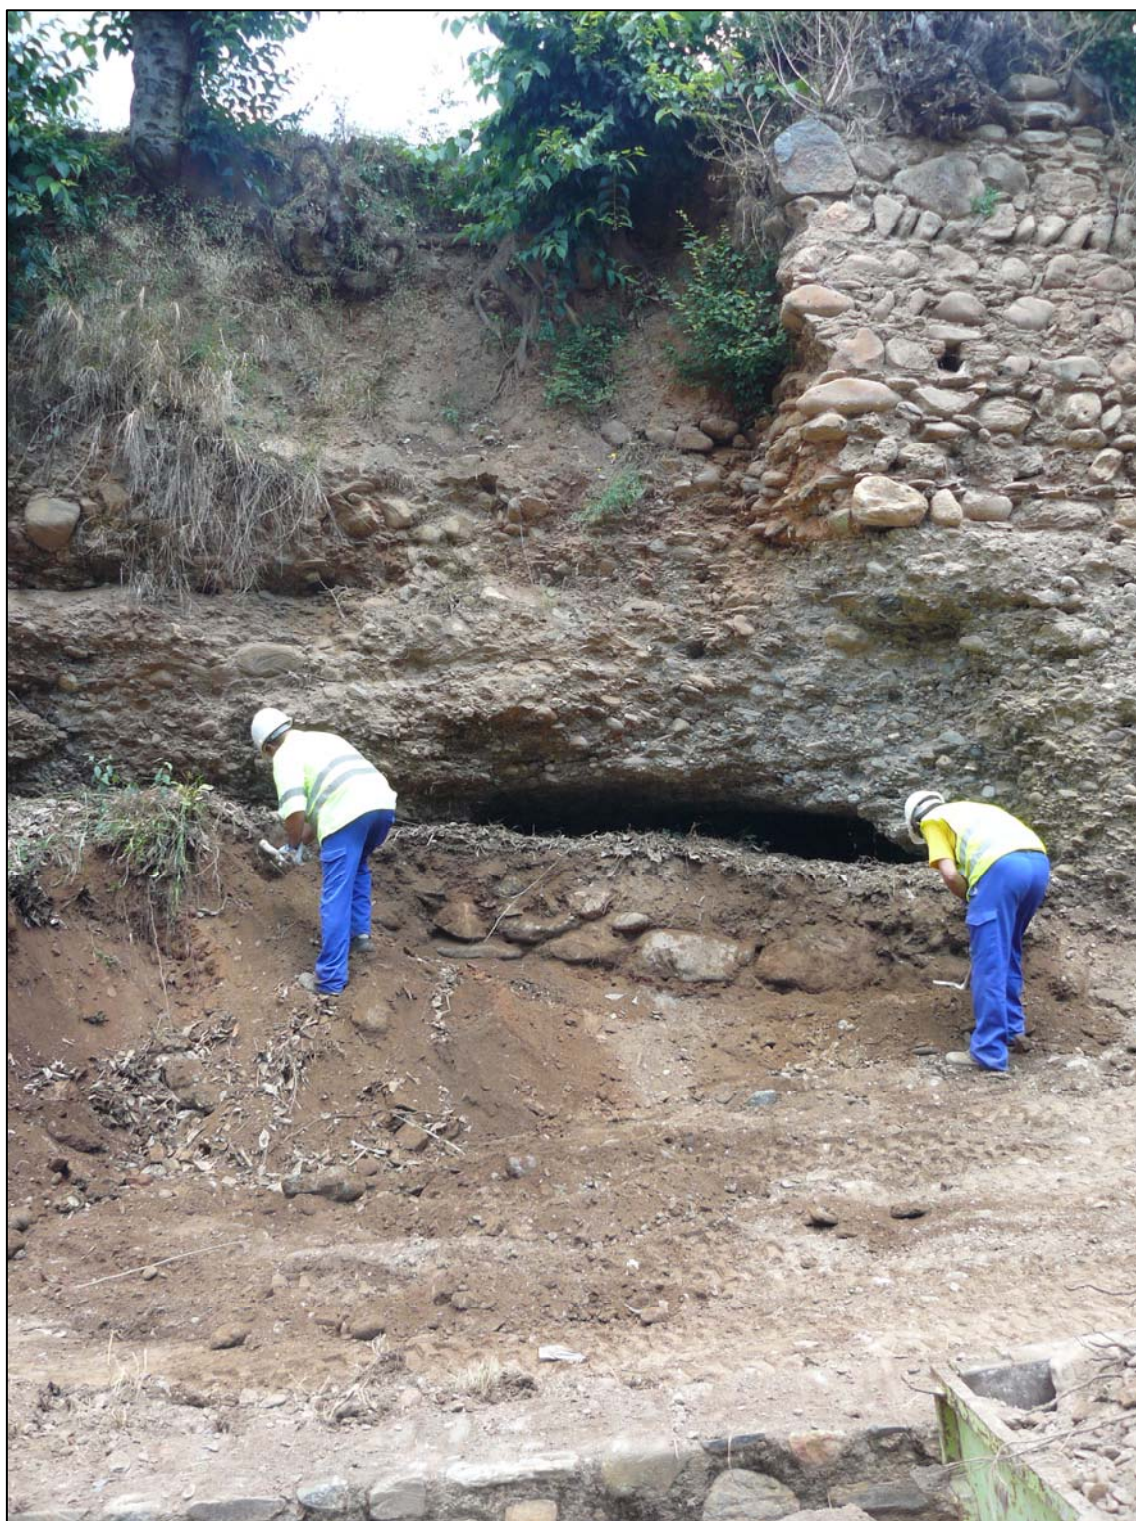
Imagen: Detalle de la limpieza manual del talud en la Zona I en el momento que se documenta el muro UE-003. Posiblemente relacionado con una reparación del muro superior así como con una actuación para contener la

bolsada de grava en el Conglomerado Alhambra.

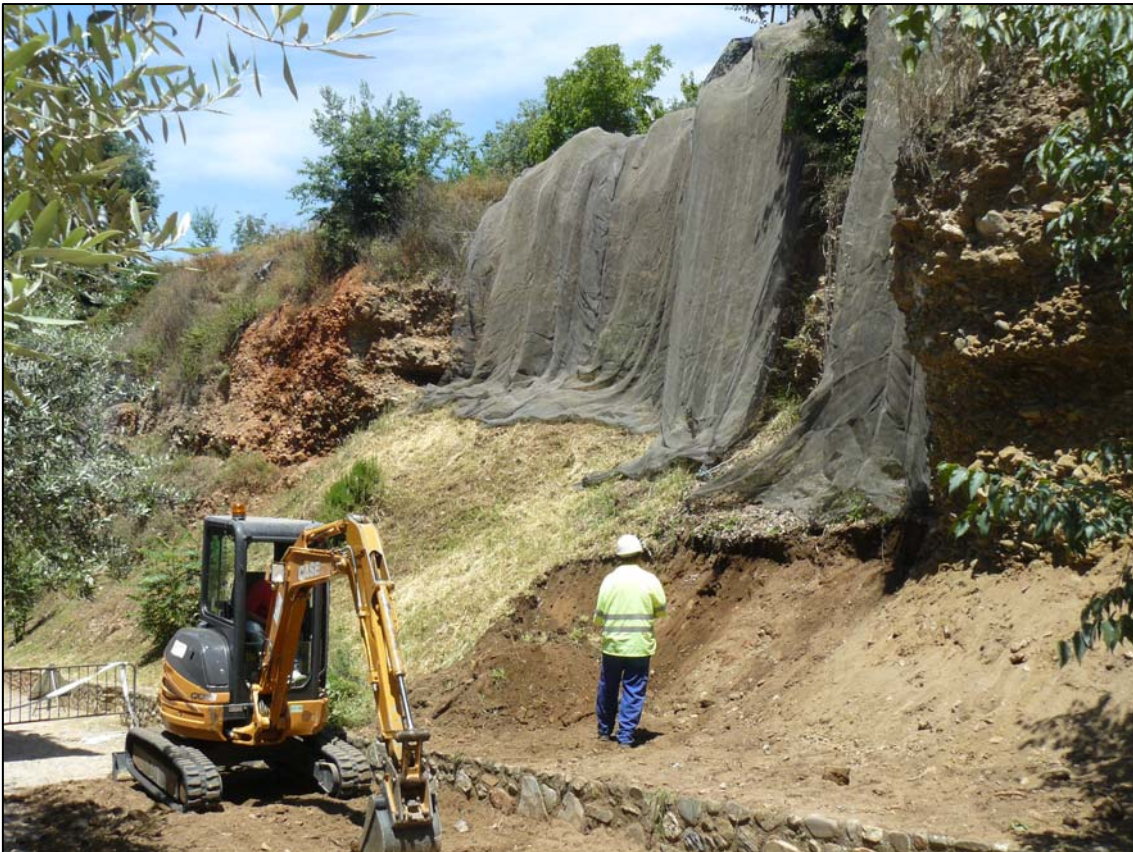
Imagen: Una vez hecha la zanja junto al muro de mampostería y limpio el talud del nivel de derrubios se colocan las mallas de protección.

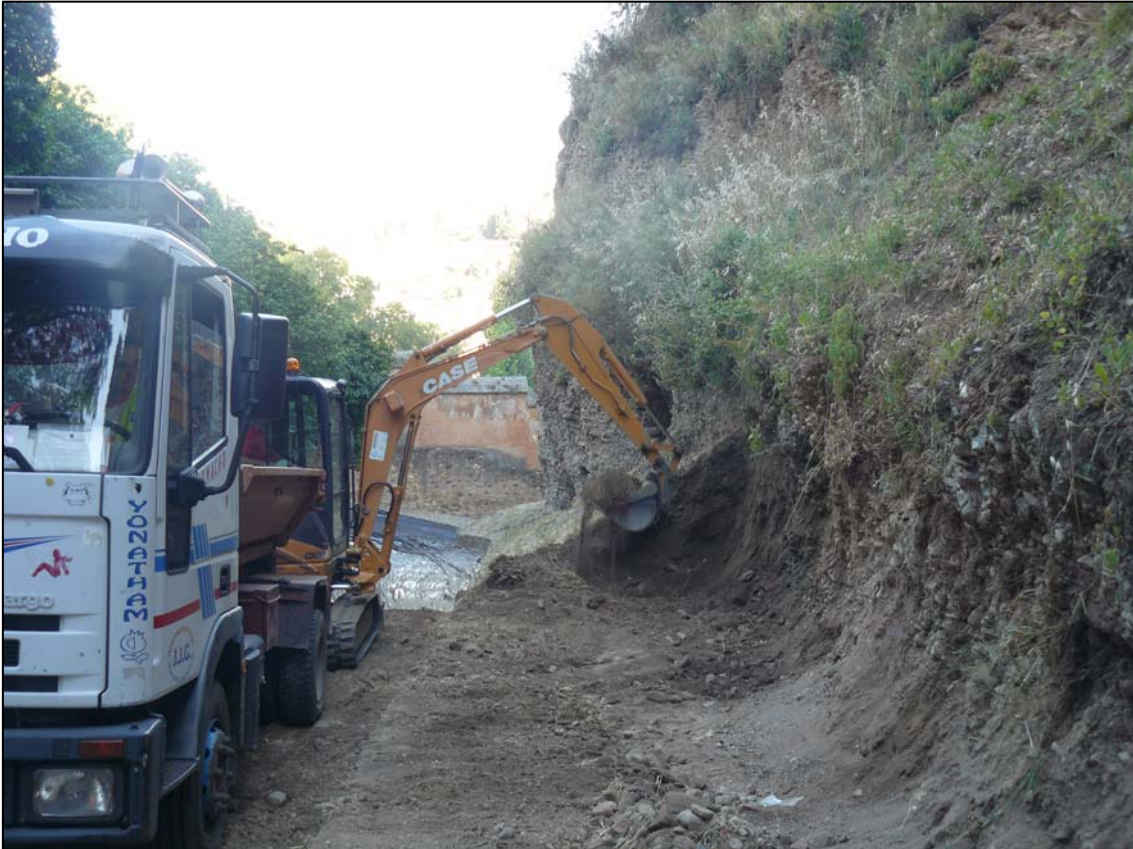
La **UE-001** o nivel superficial, común en todo el ámbito de intervención. Su disposición en cuña indica que puede ser producto de la suma de los derrubios naturales del talud, provocados por el uso y riego de las huertas, así como por la erosión natural del Conglomerado Alhambra, más la caída de las hojas de los árboles superiores, estos factores le dan a este nivel superficial esa tonalidad marrón oscura, producto de la bioturbación de la hojarasca.

Imagen: Limpieza de taludes, se observa la gruesa capa de derrubios UE-001.

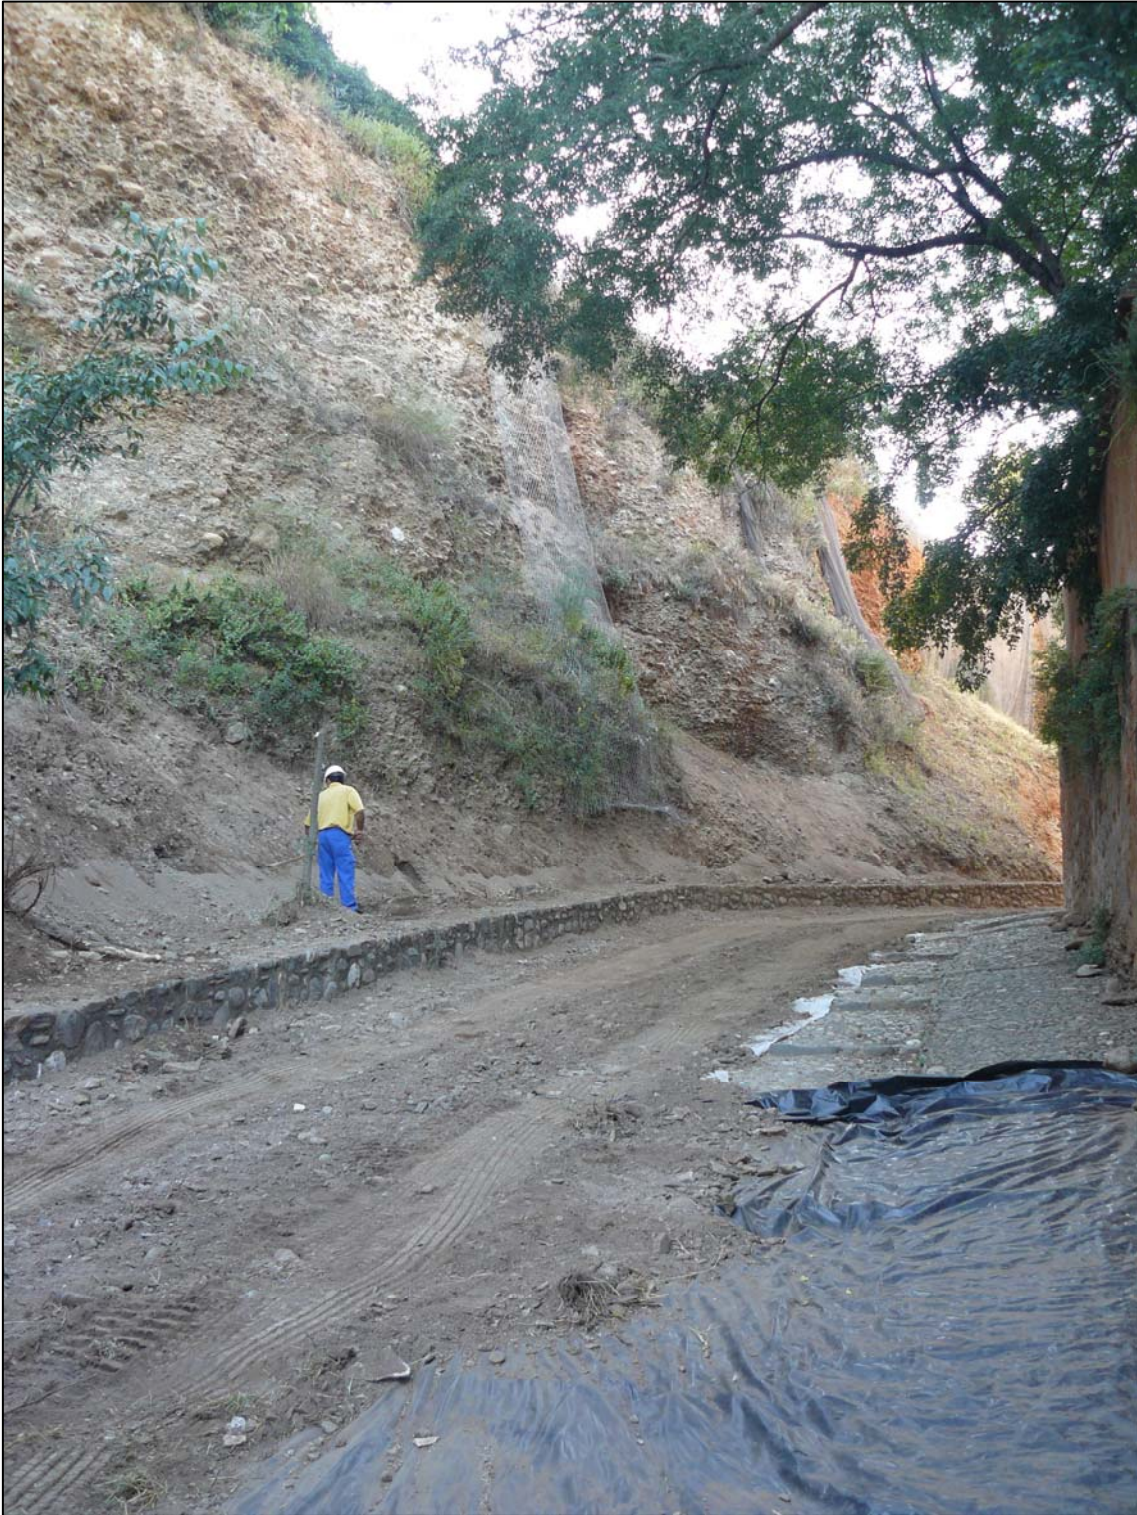
Imagen: Detalle de los trabajos de limpieza y colocación de las mallas.

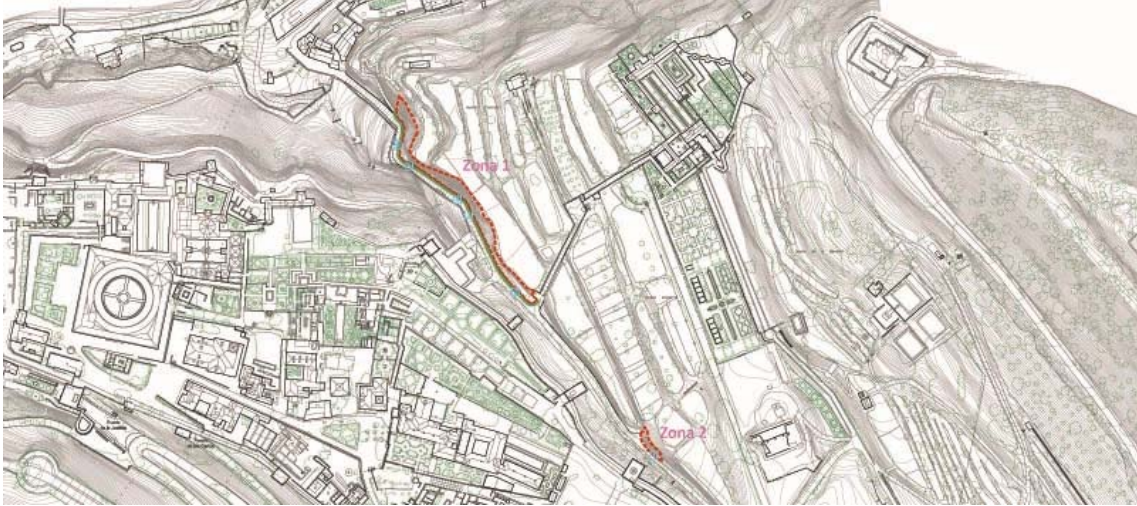
La intervención se dividió en dos zonas de actuación diferentes, quedaban separadas por el espacio que hay entre las caballerizas de la Torre de los Picos y el acceso por el callejón medieval al Generalife.

Localización de los dos ámbitos de actuación. Zona 1 y 2
