ANUARIO ARQUEOLÓGICO DE ANDALUCÍA

2011

INTERVENCIÓN ARQUEOLÓGICA PREVENTIVA (SONDEOS Y CONTROL ARQUEOLÓGICO) EN EL PROYECTO BÁSICO Y DE EJECUCIÓN DE LA REFORMA INTEGRAL DEL CENTRO DE SALUD “GRAN CAPITÁN” EN C/ GRAN CAPITÁN Nº 10 DE GRANADA.

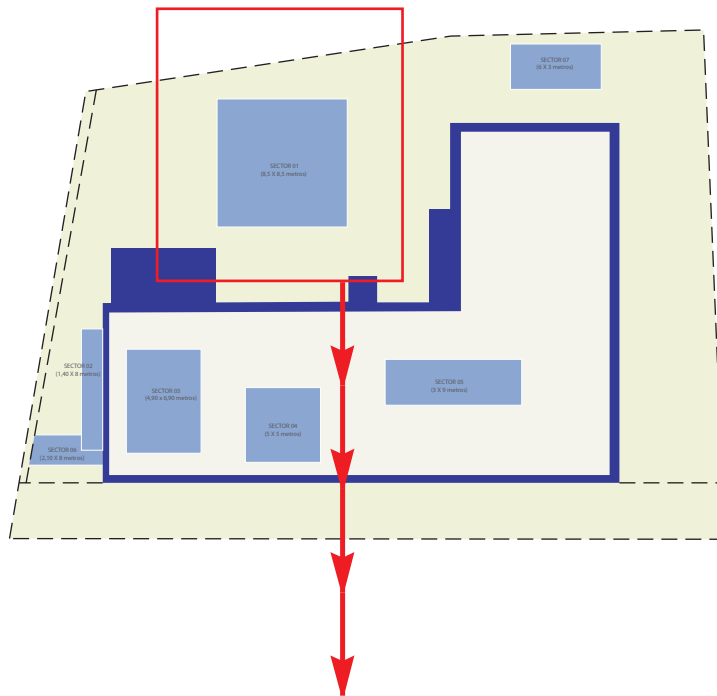
FIGURA N°06: PLANTA DE FASE. FASE II (ÉPOCA MODERNA), E. 1:100

Esta fase ha sido detectada, como la anterior, en la cata estratigráfica realizada en el sector 01. Sin embargo en este caso la Fase de ocupación se encuentra representada por varias estructuras: dos muros de cal grasa y guijarros de mediano tamaño (E-018 y E-019), un suelo de ladrillo (E-022) y restos de una atarjea, muy deteriorada (E-021). En el extremo NW del sector se localiza, además, una hilada de sillares cuya funcionalidad es indeterminada (E-020).

Los muros configuran dos espacios rectangulares, posiblemente identificados con estancias; entre ellos parece localizarse una apertura que podría coincidir con un acceso entre ambas.
