ANUARIO ARQUEOLÓGICO DE ANDALUCÍA

ACTIVIDAD ARQUEOLÓGICA PREVENTIVA MEDIANTE SONDEOS ARQUEOLÓGICOS EN C/ PUENTE DE CASTAÑEDA 4 (GRANADA).

Ana Villar Vega
Ángel Rodríguez Aguilera
José María García-Consuegra
Julia Rodríguez Aguilera
María Jesús Pérez Tovar

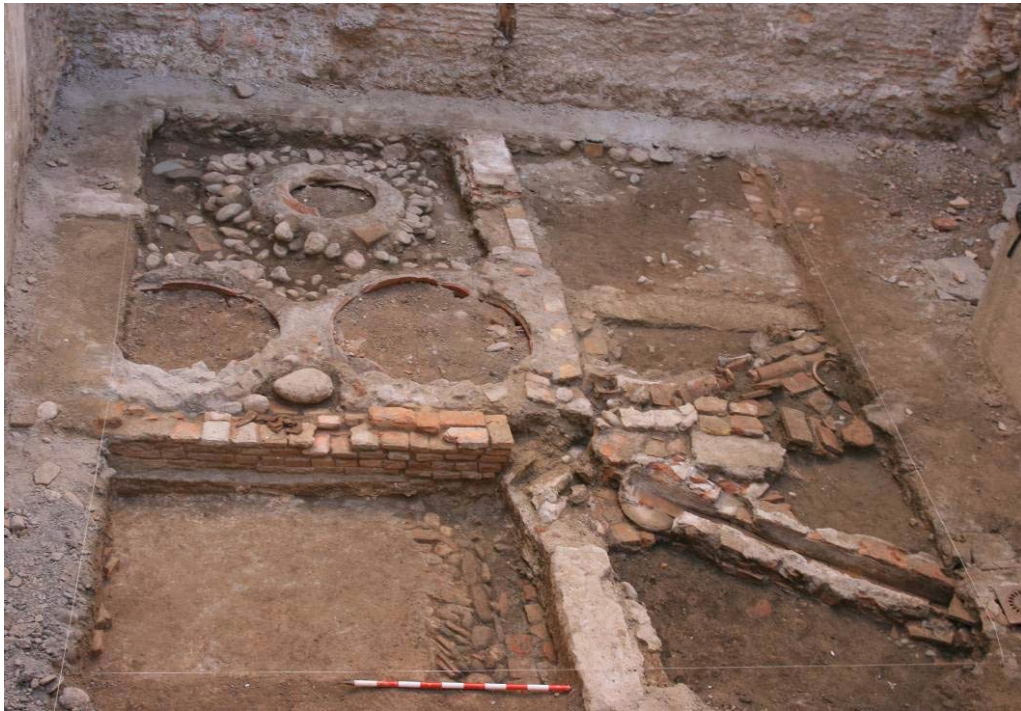
Sondeo 01

Los restos de la cimentación de dos muros, permite la división del área de actuación en tres espacios. Se trata de **MR-005** y **MR-006**. Realizados ambos mediante ladrillos trabados con argamasa, el primero de ellos se desarrolla este-oeste, y se documenta en una longitud de 1,72 m, un ancho de 0,14 m y una altura máxima de 0,20 m. El segundo cuenta con una orientación norte-sur y se recupera en una longitud de 2 m, un ancho de 0,30 m y una altura máxima conservada de 0,20 m.

Ambos se imbrican delimitando un pequeño espacio en el cuadrante noroeste del área de actuación en la que se recuperan un total de tres grandes tinajas para almacenamiento. Dos de ellas (**TJ-012** y **TJ-016**) están trabadas entre sí por una capa de argamasa (**UE-015**) y cuentan con un diámetro de 0,98 m. Inmediatamente al norte de éstas, se ubica otra de menor capacidad (**TN-007**), con un diámetro de 0,52 m. Todas ellas, por otro lado, insertas en un estrato de tierra (**UE-011**) con presencia de cantos de mediano-pequeño tamaño en su matriz.

Vista general sur del sondeo

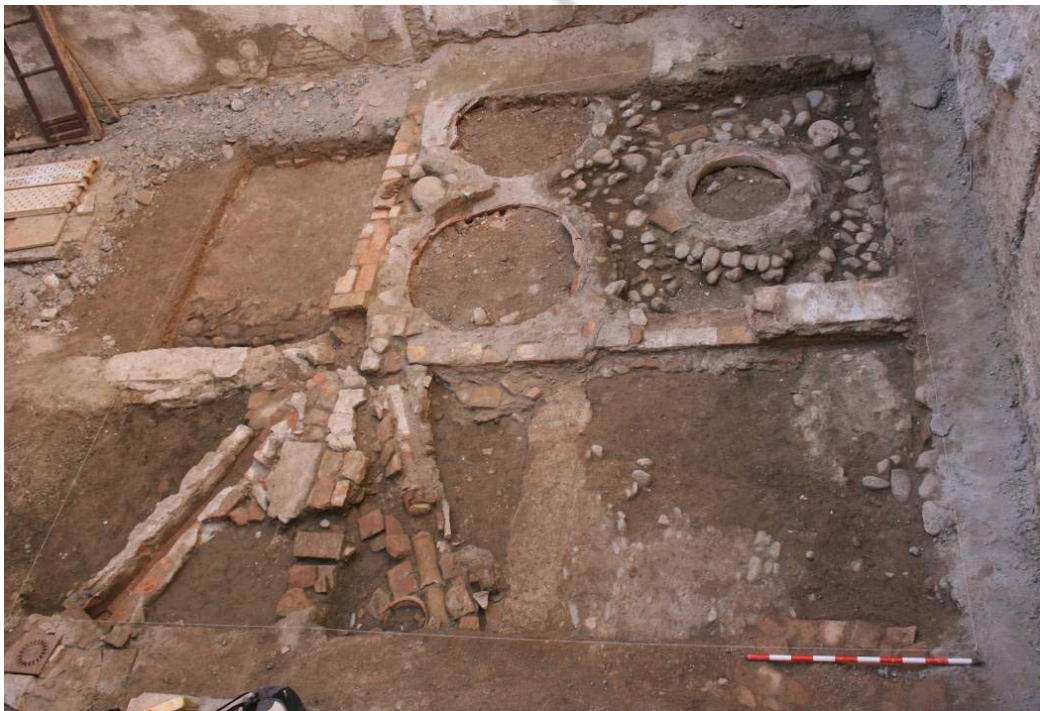
En los cuadrantes noreste y suroeste se ha podido recuperar el nivel de uso original de la edificación preexistente. Se trata de suelos empedrados formados por cantos de pequeño-mediano tamaño trabados con tierra (**SL-020**, en el cuadrante noreste, adosando a la cara este de MR-006; y **SL-031**, localizado en la esquina suroeste del sondeo, adosado a su vez a la cara sur de MR-005).

Finalmente, en el cuadrante este-sureste del sondeo se recuperan diversas canalizaciones y tuberías correspondientes al sistema de evacuación y saneamiento del inmueble (**TB-022** y **CN-027**), a los que se asocia un cauchil (**CCH-024**) que queda en buena parte bajo el perfil este del área intervenida. En el caso de TB-022, presenta una pendiente suroeste-noreste, mientras que CN-027 la presenta noroeste-sureste.

Vista general este del sondeo

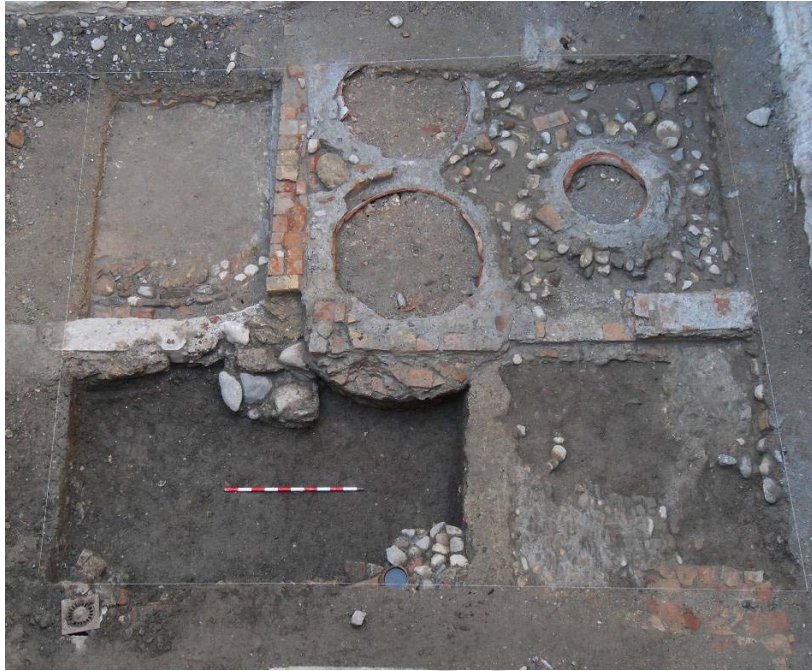
Con el levantamiento de todos estos elementos constructivos se alcanza la cota de obra proyectada, a saber, se asume los -0,60 m de profundidad establecidos.

Vista final del sondeo tras retirar las canalizaciones actuales

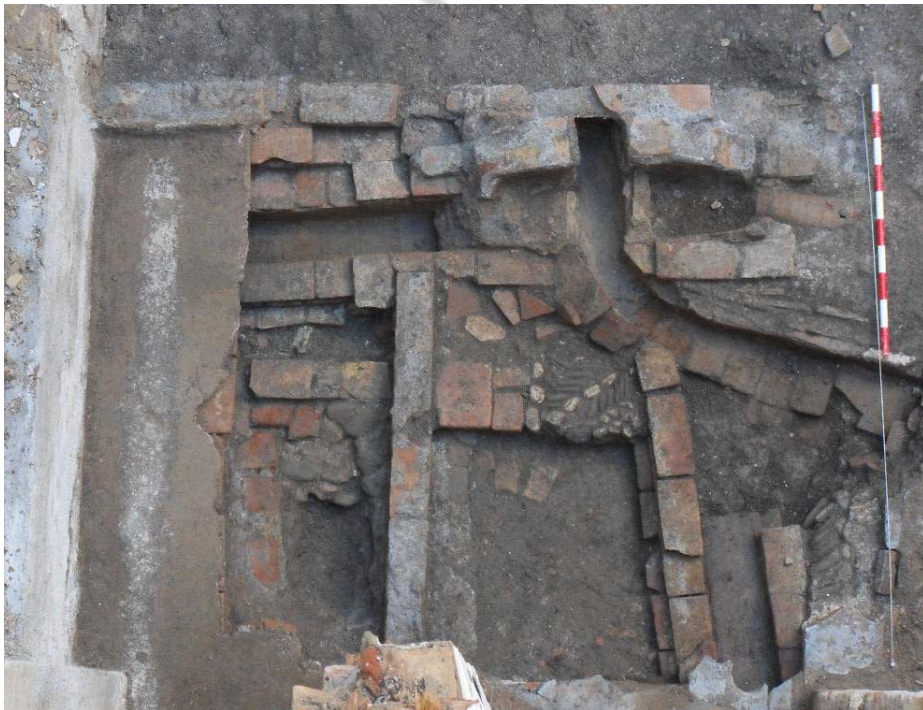
Sondeo 02

Se trata de los restos de suelos empedrados preexistentes (**SL-042** y **SL-044**), formados por cantos de mediano tamaño trabados con tierra que corresponden a diversos niveles de uso delimitados, a su vez, por los pertinentes muros (**MR-038** y **MR-051**), realizados mediante ladrillo trabados con argamasa y que delimitan el sondeo por sus lados oeste y sur, desarrollándose más allá de los perfiles del sondeo.

Bajo los mencionados niveles de uso se recuperan, como sucedió anteriormente, diversos sistemas de saneamiento y evacuación formados por canalizaciones de ladrillos (**CN-039**, **040**, **041** y **043**).

Vista general del sondeo en la que se aprecian restos de suelos y el sistema de saneamiento actuales

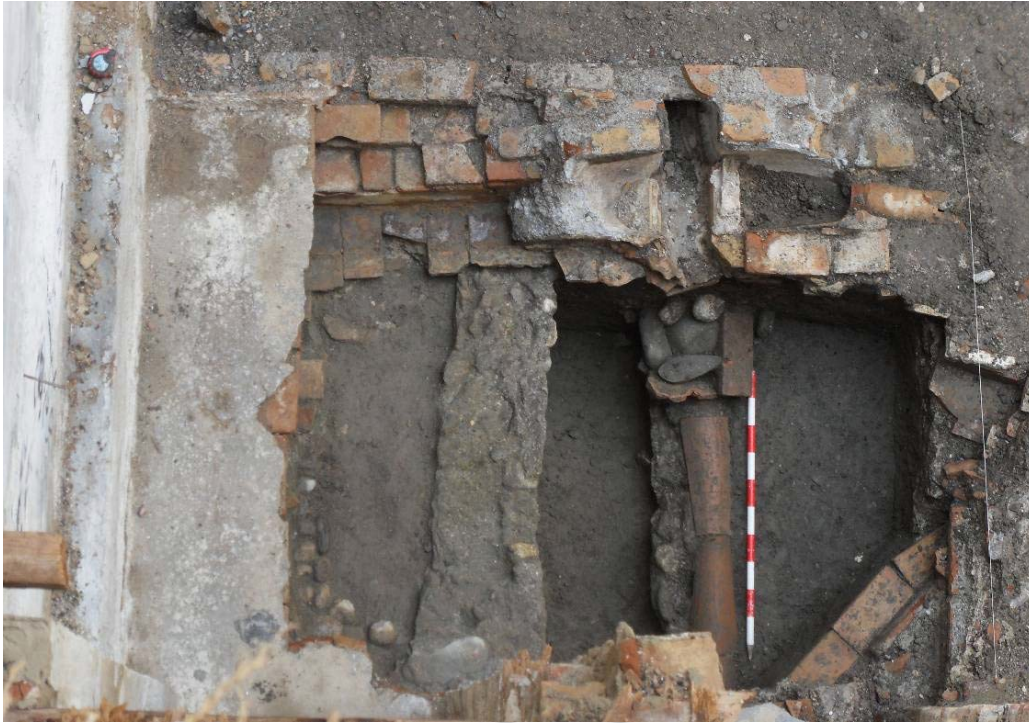
Vista general del sondeo con la canalización 053

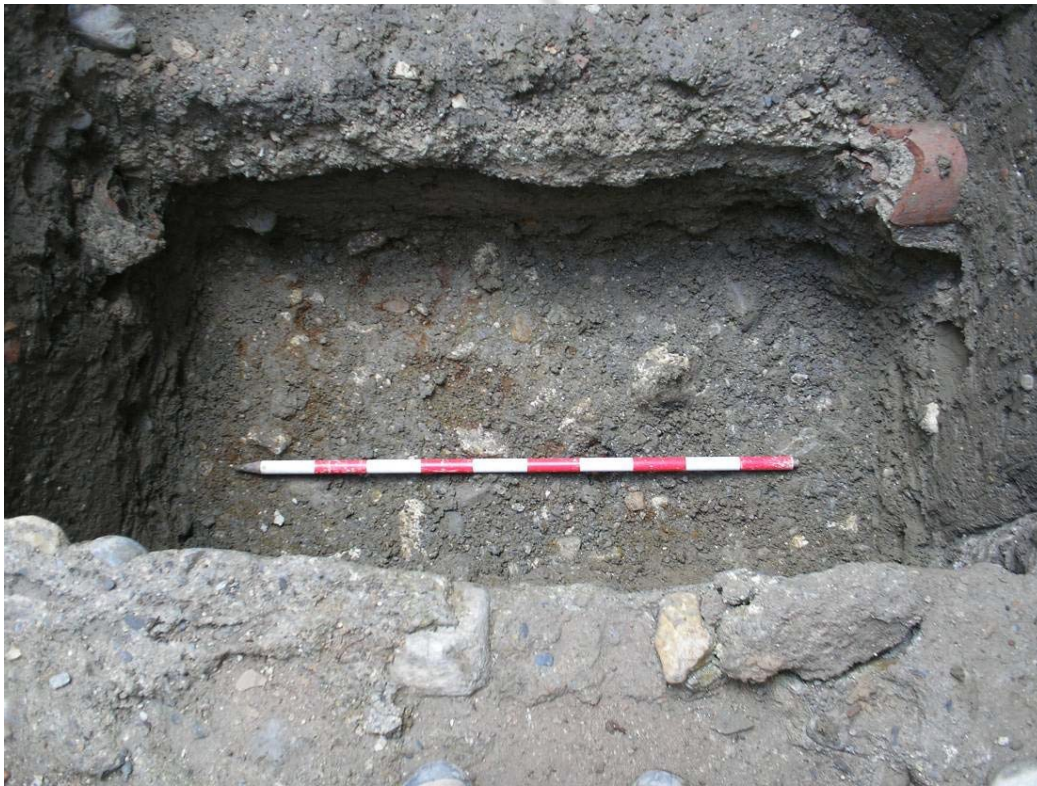
Por otro lado, finalmente, la excavación de UE-56 permite detectar el horizonte estéril o nivel geológico, a una cota de -1,20 m desde la rasante actual.

Se trata de un depósito limo-arcilloso de tonalidad marrón-ocre en cuya matriz se insertan abundantes cantos de mediano y pequeño tamaño y árido, igualmente de mediano tamaño, todo ello bastante compacto.

Vista del nivel geológico.

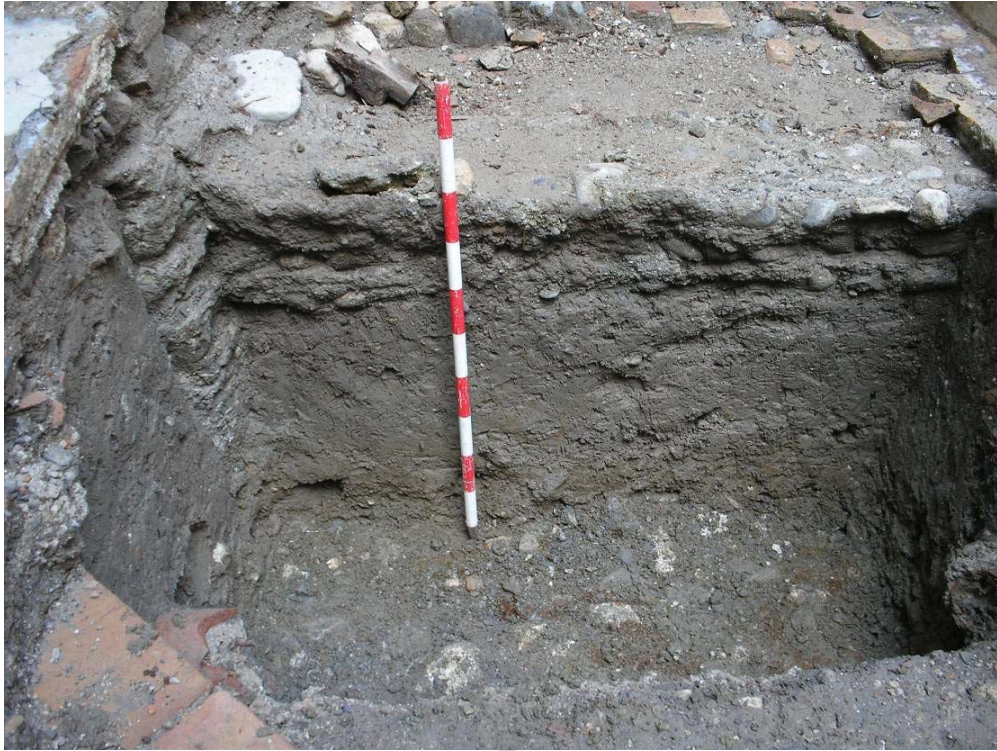
Bajo éste, finalmente, se documenta el nivel de uso agrícola que caracterizaba como área periurbana el entorno en el que se ubica el solar hasta el siglo XVIII-XIX. Nos referimos a la **UE-055** y **UE-056**, dos estratos de tierra limo-arcillosa de tonalidad verdosa y marrón-rojiza, respectivamente, en cuya matriz se recuperan algunos fragmentos de material cerámico con un cierto grado de rodamiento y erosión los cuales arrojan una cronología centrada entre los siglos XVIII y XIX.

Vista del nivel geológico y de la secuencia estratigráfica documentada.

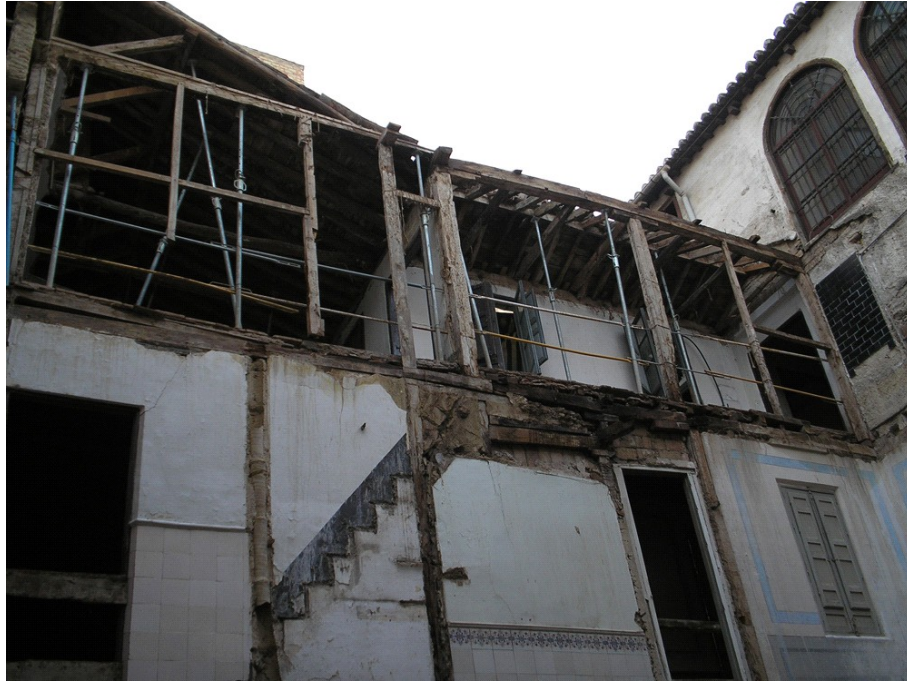
Estado del edificio antes del derribo, primera y segunda planta

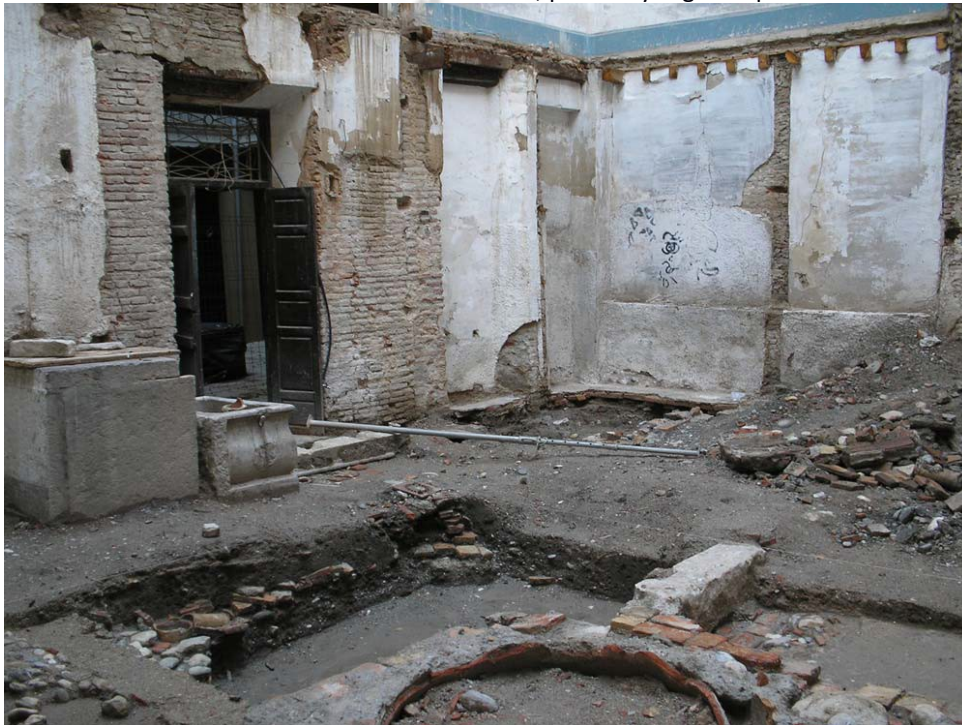
Estado del edificio antes del derribo, zona ascensor

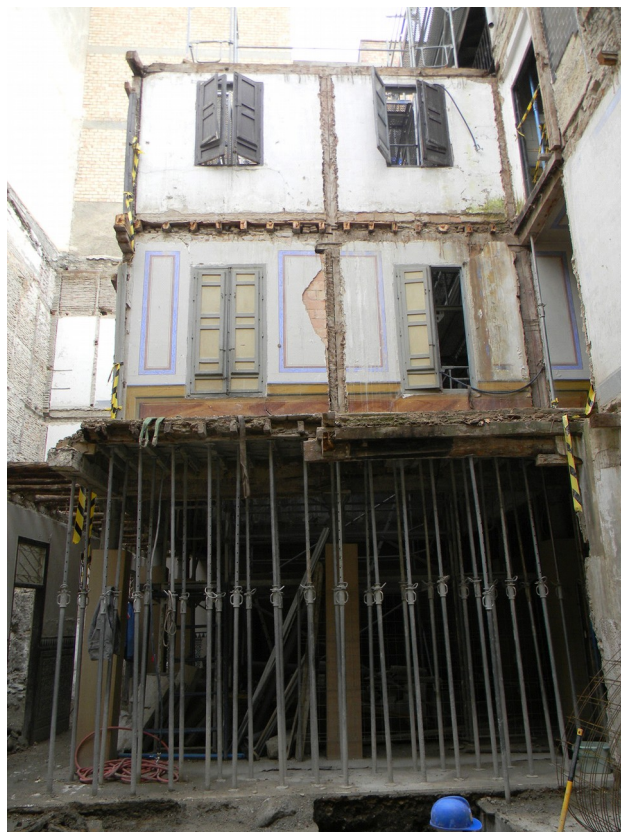
Estado actual del patio, zona ascensor

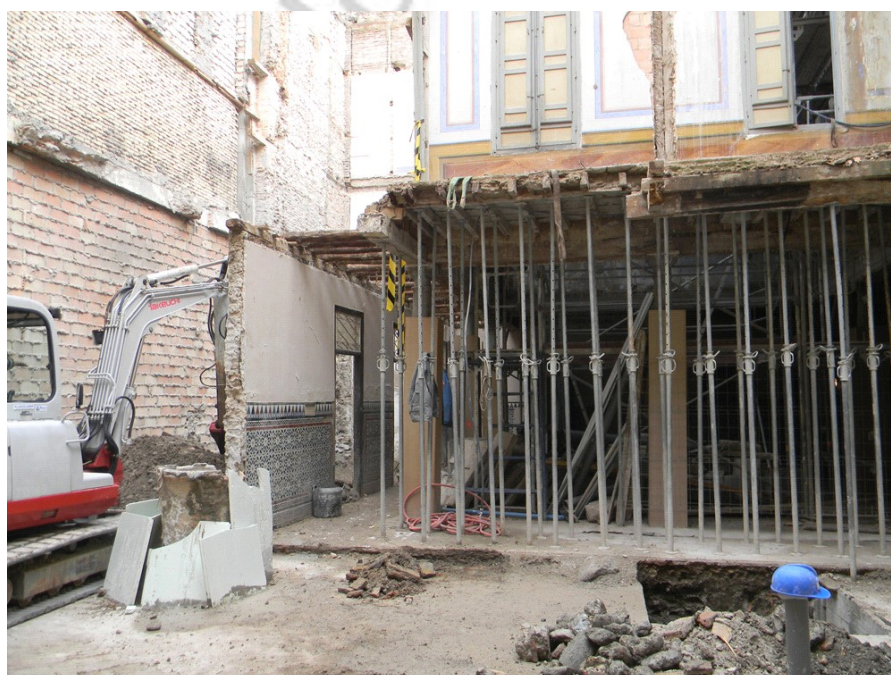
Estado actual, zona ascensor derecha y zona controlada izquierda

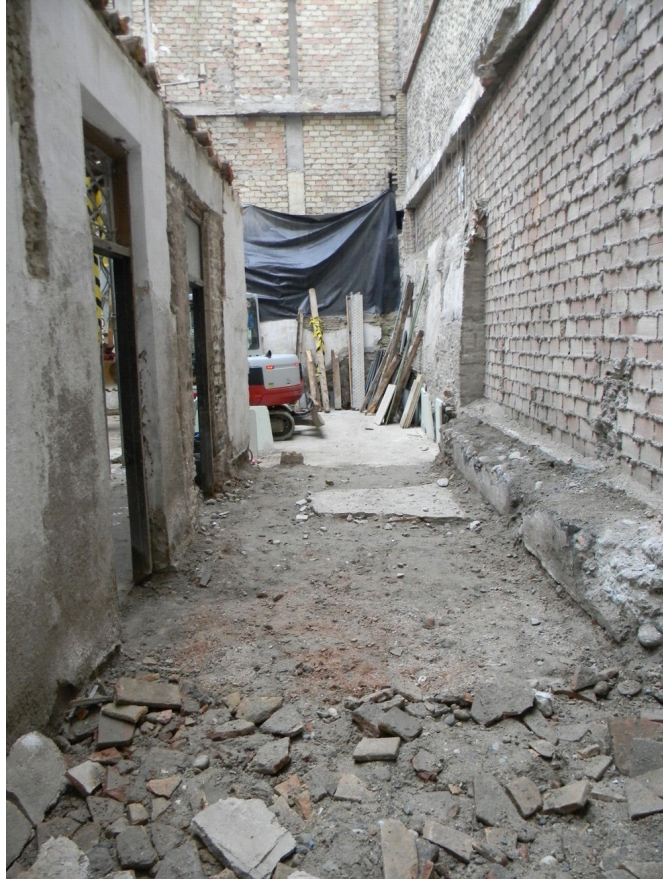
Inicio de los trabajos.

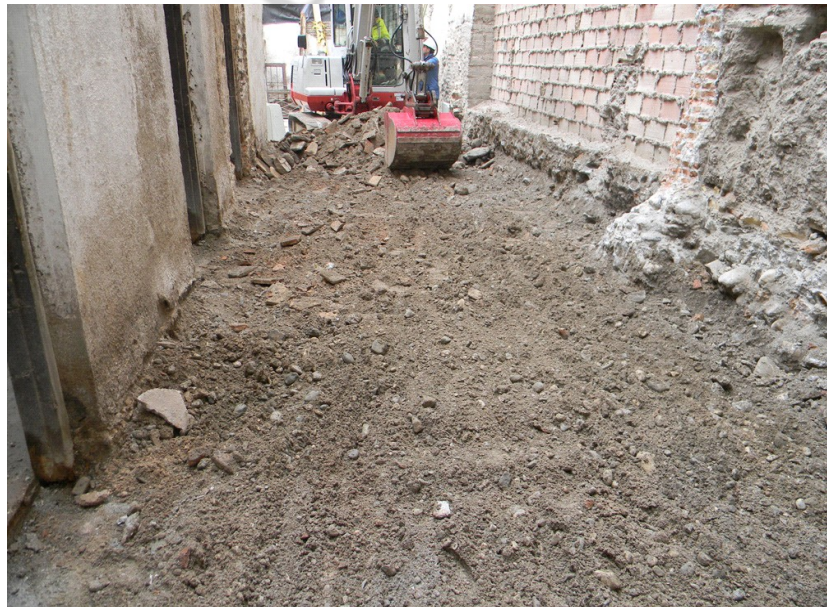
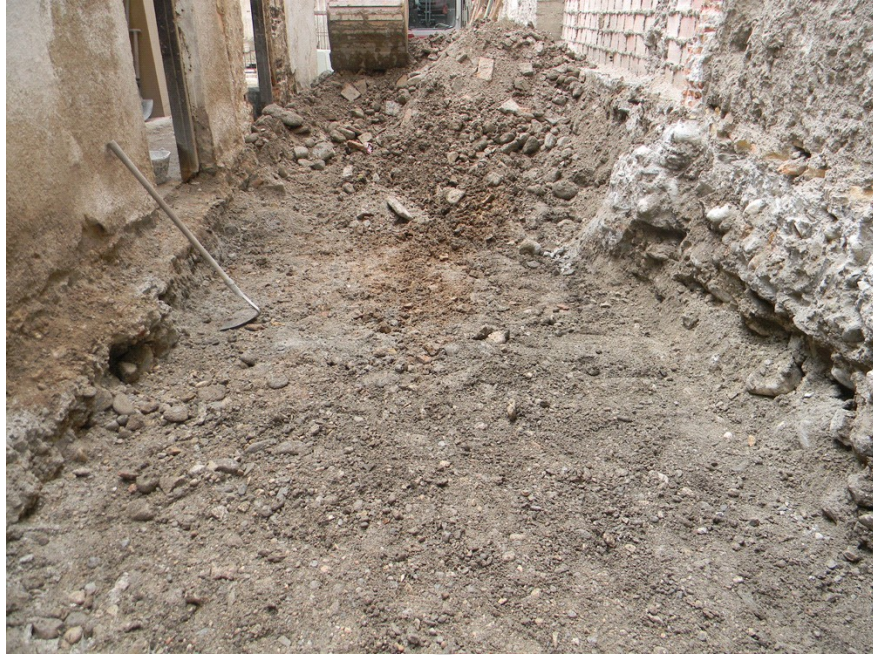
La actuación en sí consistió en el rebaje de 0,30 m en el ámbito ubicado al norte del patio y hasta el tabique medianero con las edificaciones colindantes con objeto de poder realizar la nueva solería. Además en la zona colindante con el edificio norte y para poder cimentar el nuevo muro a levantar que permita la reconstrucción del edificio en este sector, se realiza una zanja de cimentación desarrollada este-oeste, con una longitud de 9 m, 0,60 m de ancho y 0,34 m de profundidad. Con ello, la cota de afección de obra alcanza los 0,64 m de potencia desde la rasante actual.

Rebaje de 0,30 m en el área afectada.

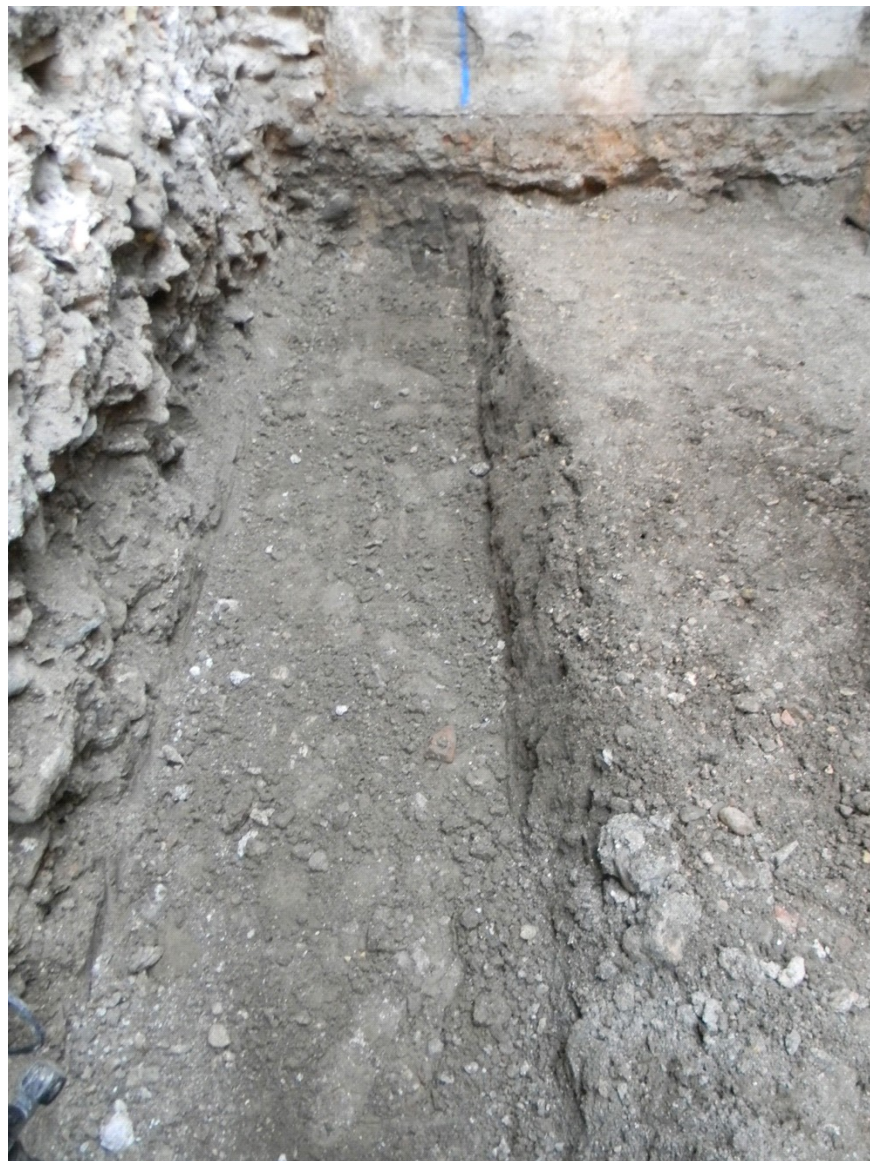
Una vez finalizados los movimientos de tierra objeto de la vigilancia arqueológica, se documentan sedimentos y estructuras de saneamiento y drenaje de época actual, constatando la nula incidencia sobre restos y niveles de uso de entidad arqueológica susceptibles de ser tratados mediante metodología científica. Es por ello que se considera acabada la referida vigilancia arqueológica en tanto que no se van a realizar más movimientos de tierra ni posibles afecciones sobre el posible patrimonio histórico-arqueológico soterrado.

Vista desde el oeste de la zanja realizada una vez finalizada. Obsérvese la esterilidad arqueológica documentada.
