# ANUARIO ARQUEOLÓGICO DE ANDALUCÍA

**MEMORIA PRELIMINAR Y FINAL DE LA INTERVENCIÓN  
ARQUEOLÓGICA PREVENTIVA: CONTROL ARQUEOLÓGICO DE  
LOS MOVIMIENTOS DE TIERRA EN CALLE DUQUE DE LA TORRE  
Nº 32 DE ARJONA (JAÉN).**

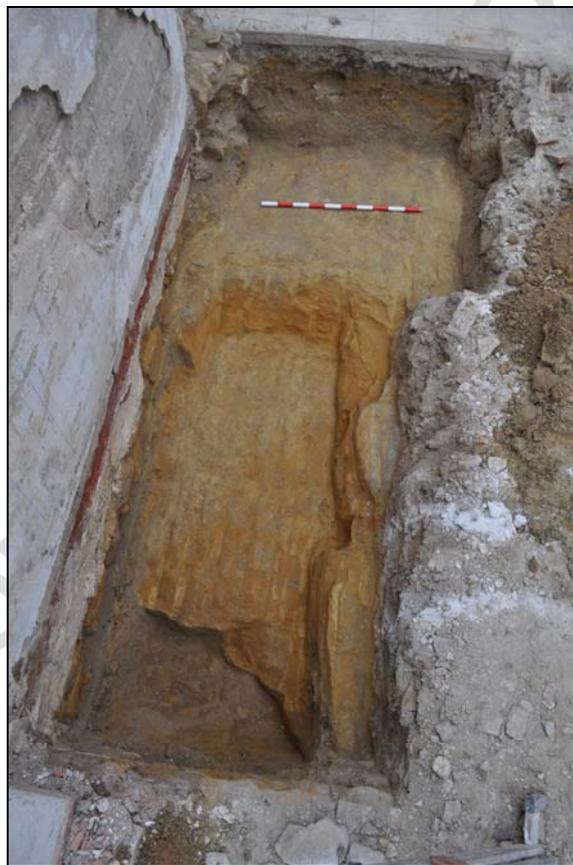
Lám.1. Detalle del nivel geológico manipulado en P-4 y P-7.

El sustrato geológico predominante en la zona en la que se ubica el solar que nos ocupa, está constituido por la alternancia de gredas dispuestas sobre placas de arenisca en forma tabular con distintos grosores. La base geológica que aparece tras la retirada de los niveles de relleno está formada por piedra arenisca y hay que señalar la diferencia tan marcada en la cota a la que aflora. Mientras que en los pozos de cimentación P-8, P-9 y P-10 la encontramos a una profundidad de -0'65m

aproximadamente respecto al punto 0, ubicado en el acerado de la calle duque de la Torre, en los pozos siguientes, hacia la trasera del solar, la cota baja hasta -2'00m y se mantiene a ese nivel en toda su superficie sin apenas variaciones. En los pozos de cimentación más próximos a la fachada (P-1, P-3, P-5 y P-6) la base está en torno al metro de profundidad. Estos datos junto con los cortes tan rectos observados en el banco de piedra y unido a los niveles de vertidos intencionados con grandes estratos de descompuesto de arenisca aportados con orientación N-S, nos hacen pensar que pudiera tratarse de una zona donde se ha manipulado el sustrato geológico para su aprovechamiento en Época antigua, rellenándose de una manera relativamente rápida este espacio tras su uso.

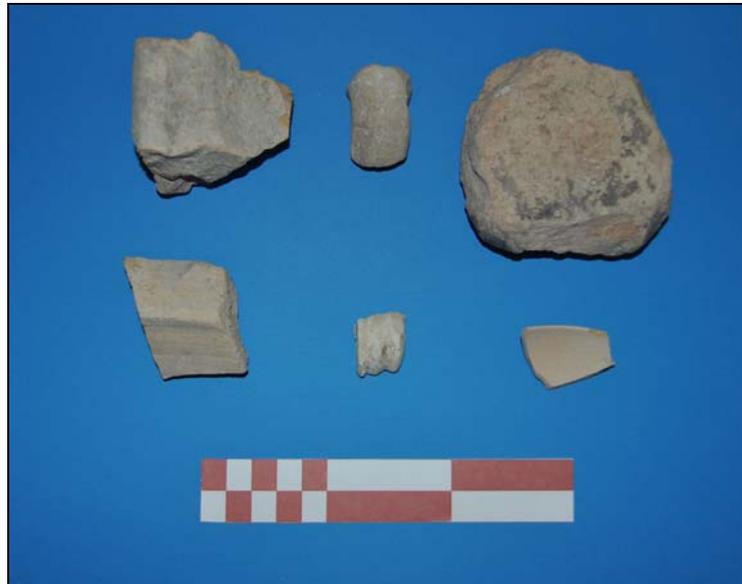
Lám.2. Conjunto cerámico asociado a UEN-3.

situados bajo el estrato erosivo UEN-2: UEN-3, UEN-4, UEN-5, UEN-6, UEN-7 y UEN-10. Solo se han constatado materiales cerámicos asociados a UEN-3, que se pueden adscribir a Época Romana.

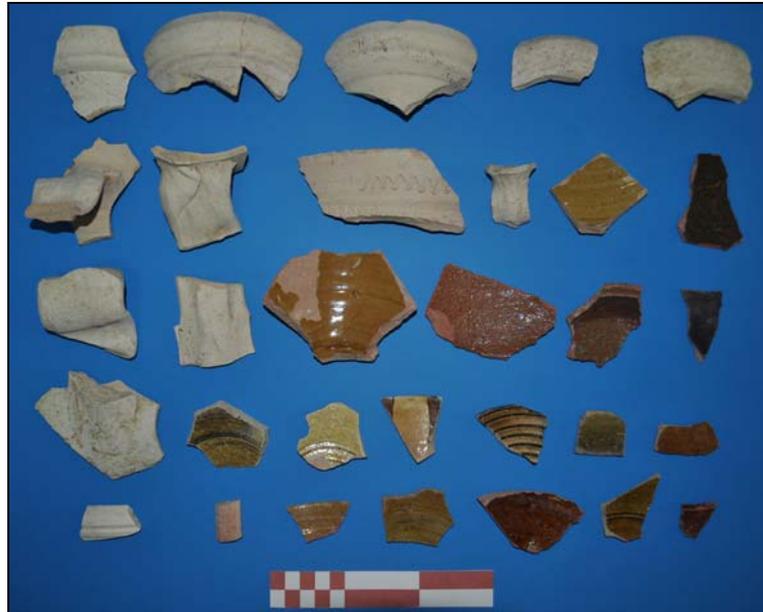
Lám.3. Conjunto siglos XIV-XV asociado a UEN-15.

Por otro lado tenemos los estratos situados entre la zapata de cimentación P-24 y la fachada de la vivienda demolida que colmatan una especie de vaguada creada entre los vertidos de la trasera del solar y el nivel geológico en la parte más próxima a la calle. Dos de ellos, UEN-15 y UEN-18 contienen materiales cerámicos de Época Bajomedieval.
