ANUARIO ARQUEOLÓGICO DE ANDALUCÍA

ARTÍCULO RESUMEN PARA LA PUBLICACIÓN EN EL ANUARIO ARQUEOLÓGICO DE ANDALUCÍA DE LA INTERVENCIÓN ARQUEOLÓGICA PREVENTIVA: CONTROL ARQUEOLÓGICO DE LOS MOVIMIENTOS DE TIERRA EN CALLE BUENAVISTA Nº 14 DE ARJONA (JÁEN).

Resumen: El registro arqueológico obtenido de los trabajos realizados en el solar de la calle Buenavista nº 14 de Arjona (Jaén), ha constatado la presencia de diez silos de almacenaje excavados en el sustrato geológico con una fecha de abandono de finales del s. XVI d. C., bajo los niveles de suelo de la vivienda contemporánea demolida.

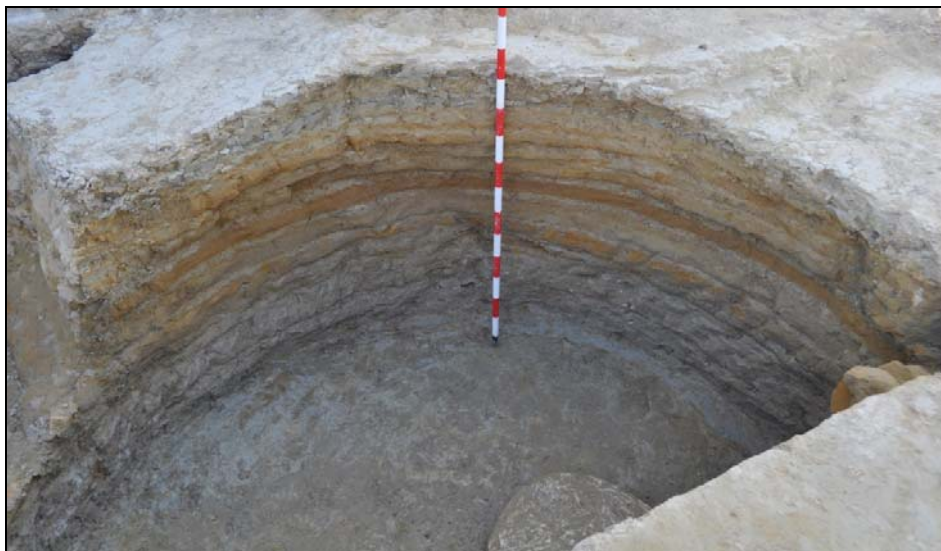
Lám. 01. Detalle del sustrato geológico.

Respecto al sustrato geológico sobre el que se asientan los depósitos arqueológicos, está constituido por la alternancia de gredas dispuestas sobre placas de arenisca en forma tabular con grosores diferentes. Aunque se han documentado grosores de hasta 0'40 m en intervenciones cercanas (I.A.P. en calle Juan Pérez Laguna nº 18, Solís et al., 2011), en este caso son de apenas unos centímetros (ver lám. 01)

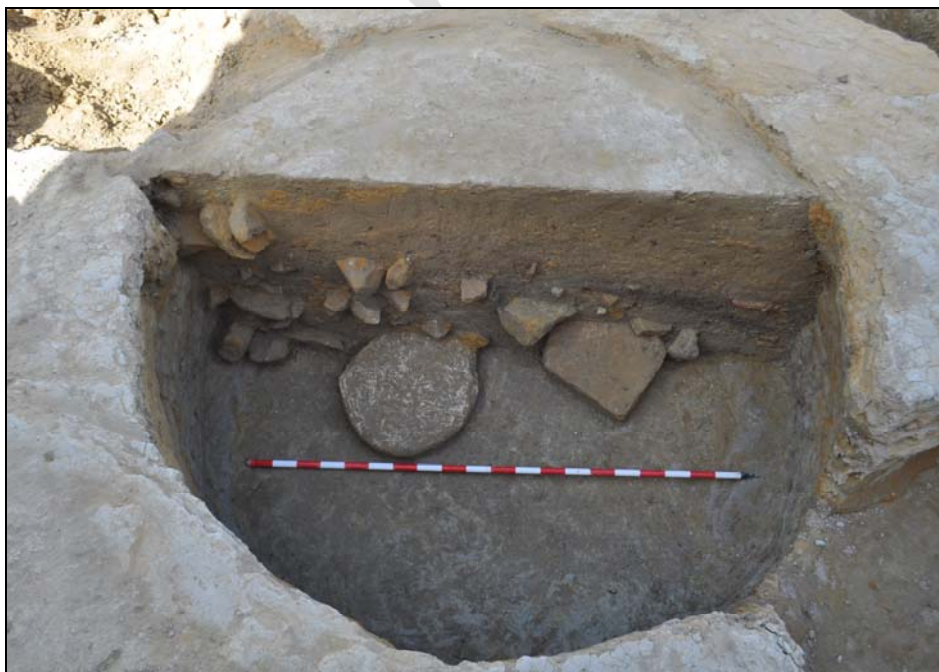
Lám. 02. Vista en planta del silo E-12.

A nivel morfológico todos los silos tienen planta circular y sección lobular, existiendo una diferenciación en las dimensiones entre los silos E-11 y E-13 con un diámetro de base de aproximadamente 2 m, mientras que en el resto es superior a 2'30 m.

En cuanto a la conservación, solo el silo E-12 (ver lám. 02) conserva la totalidad de su planta. Los demás están cortados por otras estructuras o se prolongan bajo las propiedades

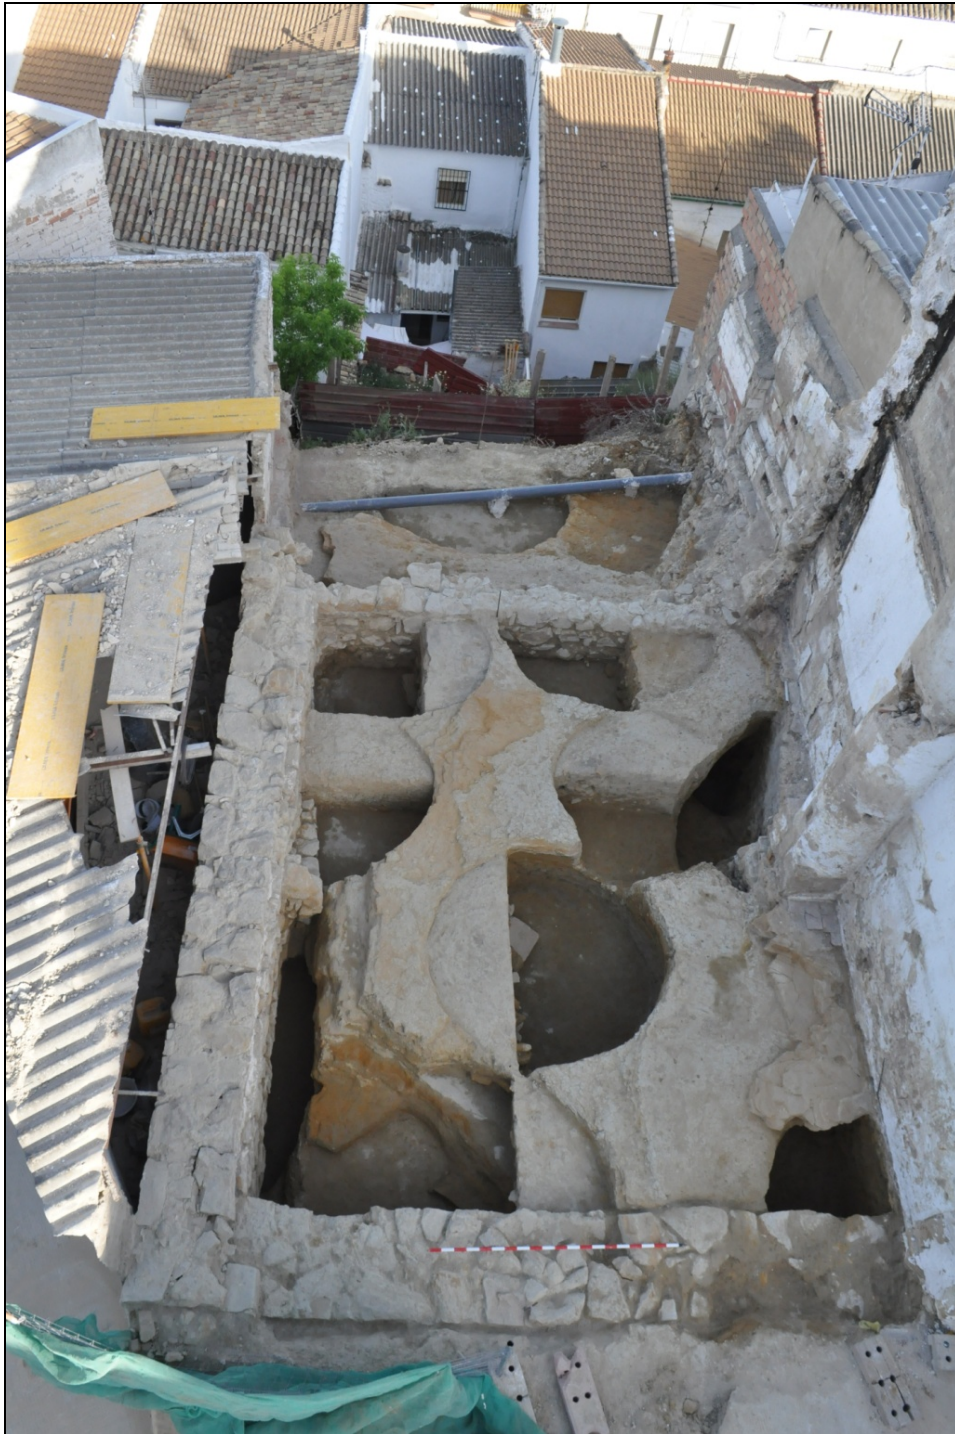
Lám. 03. Planta final de la intervención.
