# ANUARIO ARQUEOLÓGICO DE ANDALUCÍA

## 2011

# MEMORIA DE LA INTERVENCIÓN ARQUEOLÓGICA PREVENTIVA MEDIANTE SONDEOS ARQUEOLÓGICOS EN CALLE CASTILLO N° 17 DE ARJONA (JAÉN).

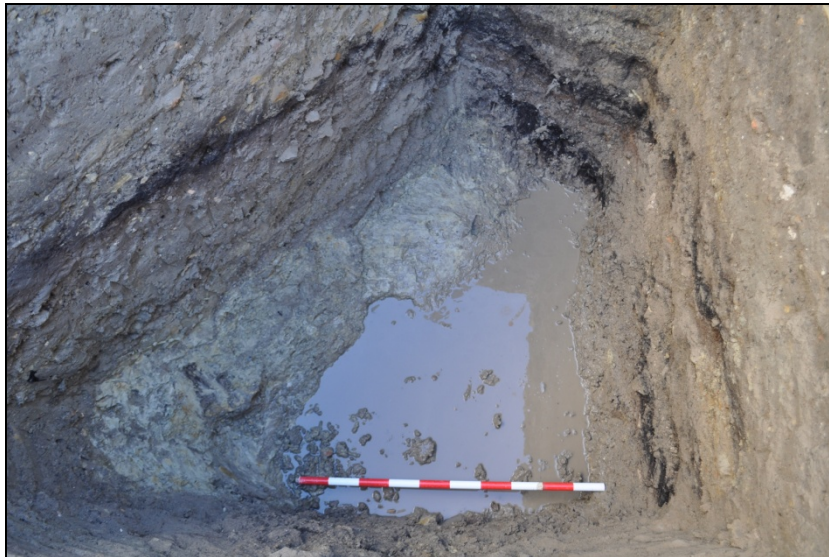
**Lám. 01. Detalle del nivel geológico y de la aparición del nivel freático en el sondeo n° 2.**

El sustrato geológico sobre el que se apoya la población de Arjona, de forma generalizada, está constituido por la alternancia de gredas dispuestas sobre placas de arenisca en forma tabular con grosores y compactaciones diferentes. En el área intervenida, la base geológica sobre la que se asientan los depósitos arqueológicos, se compone de greda de tono verdoso y solo se ha podido registrar en el sondeo nº 2, aflorando a una cota de  $-4'46$  m respecto de la cota cero ubicada en el acerado de la calle Castillo, y observándose un acusado descenso en dirección suroeste-noreste. En el sondeo nº 1, una vez alcanzada la cota de afección de la obra, se plantea una pequeña cata en la zona sur, con el objetivo de documentar una lectura estratigráfica completa hasta el nivel geológico, lo que no ha sido posible dado que ha aparecido el nivel freático a una cota de  $-3'94$ , impidiendo la continuación de los trabajos.

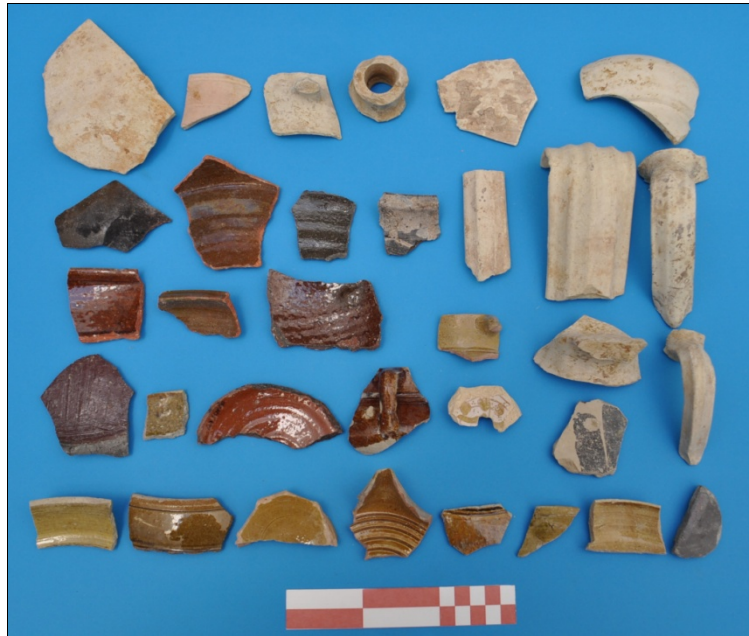
**Lám. 02. Conjunto cerámico de Época Bajomedieval s. XV (UEN 1.22).**

Los niveles deposicionales más antiguos registrados en la intervención se adscriben a Época Bajomedieval y los inicios de la Edad Moderna (s. XV y principios del s. XVI) y se componen de vertidos de orogenia antrópica que van cayendo con orientación suroeste-noreste adecuándose a la orografía natural del terreno (ver fig.6). Estos estratos corresponden a las UU.EE.NN. 1.19, 1.20, 1.21, 1.22, 1.23, 1.24, 2.10, 2.11 y 2.13. Los materiales extraídos son principalmente fragmentos de escudillas de perfil quebrado con vidriado total o parcial al interior con tonos melados, verdes y melados, marrones o negros con tonos metálicos, cuencos polilobulados con decoración interna incisa a modo de espiral, cántaros de pasta de agua sin decoración y con decoración pintada en negro, candiles de cazoleta simples o de pié alto, jarras con vidriado jaspeado de tonos rojizos, cazuelas de borde plano o bífido, algunos fragmentos de loza dorada de Manises o Paterna, lebrillos bizcochados o vidriados al interior, tinajas.....

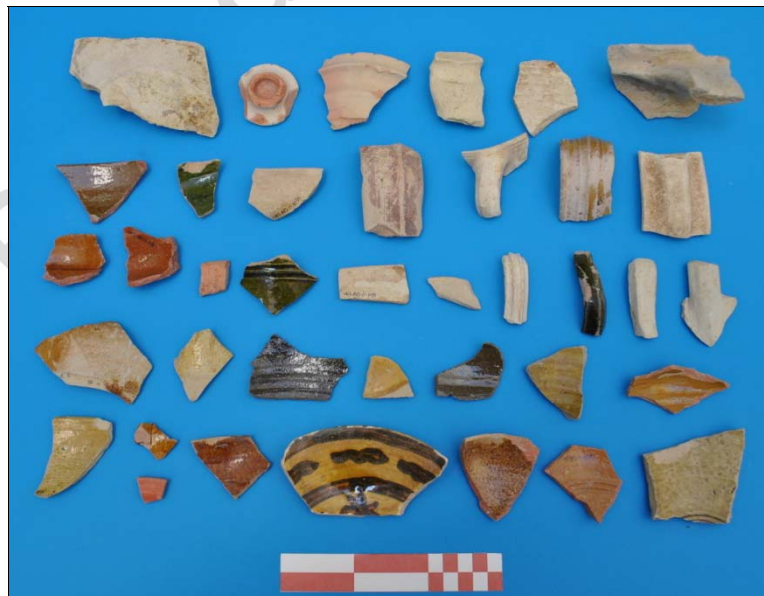
**Lám. 03. Conjunto cerámico de Época Bajomedieval s.s. XIV- XV (UEN 1.21).**

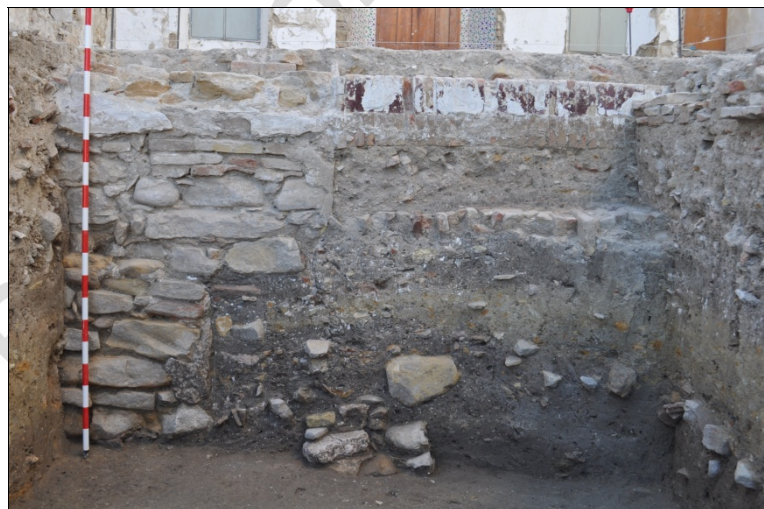
**Lám. 04. Detalle de la superposición de estructuras modernas y contemporáneas.**

Se observa claramente en el caso de las estructuras E-6 y E-24 como la construcción de la vivienda contemporánea se asienta sobre las mismas. En el perfil sur del sondeo n° 2 se aprecia la superposición de estructuras modernas y contemporáneas, tanto en los niveles de suelo E-17 y E-14, como en los muros de carga E-24 y E-15.

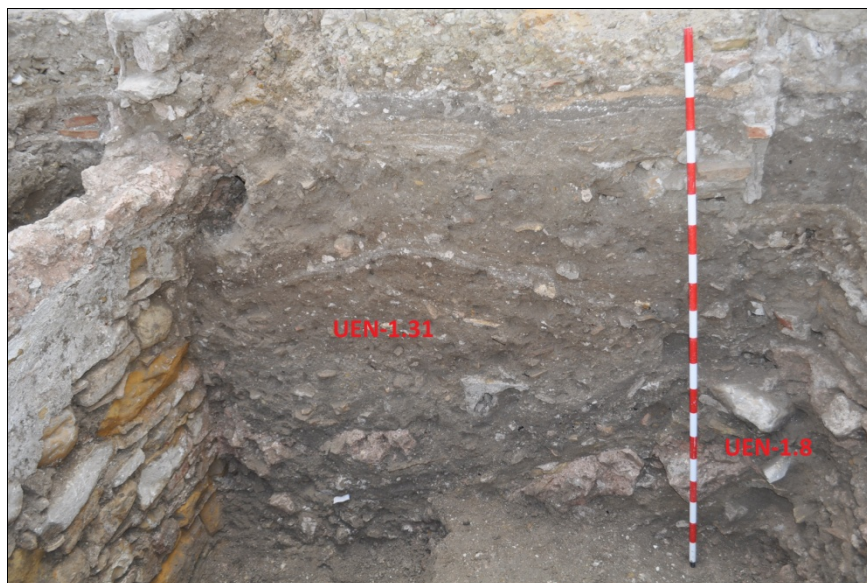
Lám. 5. Perfil sur del sondeo n° 1 donde se observan los niveles de relleno de CE-2.

En lo que se refiere a la estructura de sótano abovedada (CE-2), da la impresión de que parte de la bóveda que servía de techumbre a este espacio se mantiene en pie hasta el momento en que se construye la vivienda contemporánea, cuando se produce su derrumbe y se aportan niveles de relleno (UEN-1.31), lo que explica la recogida de materiales de finales de s. XIX y principios del s. XX en su interior. Así, durante el proceso de excavación, mientras que en la mitad oeste se registraban materiales

modernos y una moneda de Felipe IV (UEN-1.8), en la mitad este su cronología era contemporánea (UEN-1.31). También cabe destacar un “salto” en la estratigrafía que se observa en el perfil oeste del interior del CE-2, que corresponde a un hundimiento del terreno que se produce en un momento más reciente, una vez establecidos los niveles de piso sobre los rellenos del sótano (fig. 6 sección B).
