# **ANUARIO ARQUEOLÓGICO DE ANDALUCÍA**

# **INTERVENCIÓN ARQUEOLÓGICA PREVENTIVA: CONTROL ARQUEOLÓGICO DE LOS MOVIMIENTOS DE TIERRA EN CALLE ESCUELAS DEL AVE MARÍA Nº 3 DE ARJONA (JAÉN).**

## **Resumen:**

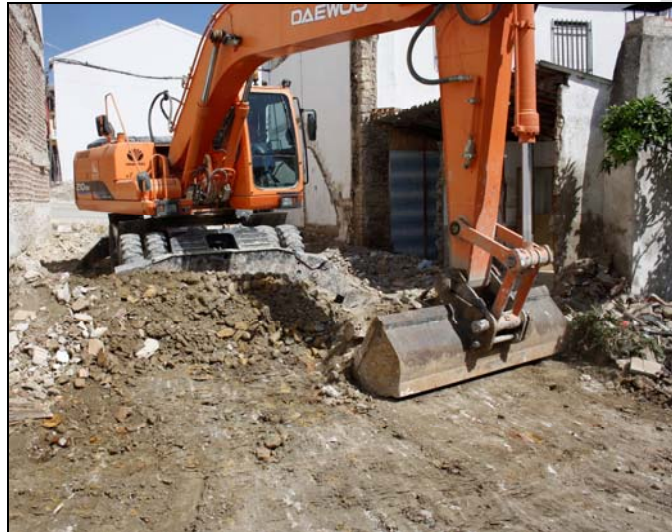
**Lám. I. Retirada con cazo de limpieza de los niveles situados bajo el piso de la vivienda.**

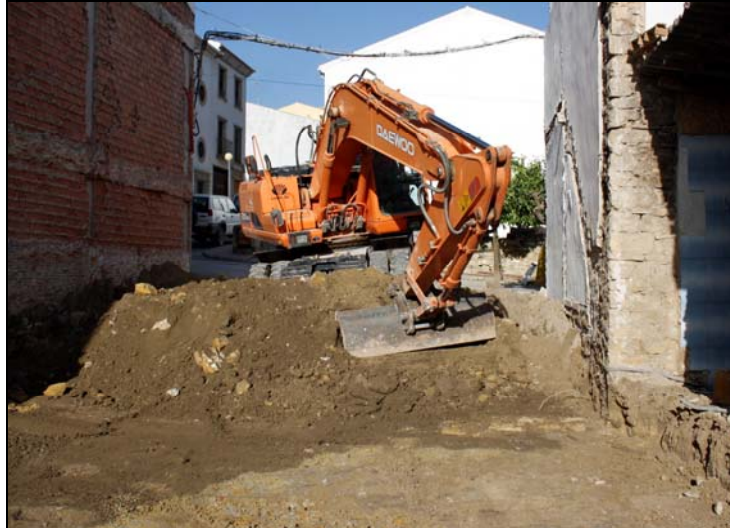
**Lám. II. Vista del nivel de tierra de cultivo, localizada bajo el nivel de escombros contemporáneo.**

**UEN.3\_** Estrato de tierras de labor relacionado con el aprovechamiento del terreno mediante el cultivo de cereal y leguminosas, hasta su reordenamiento en suelo urbano.

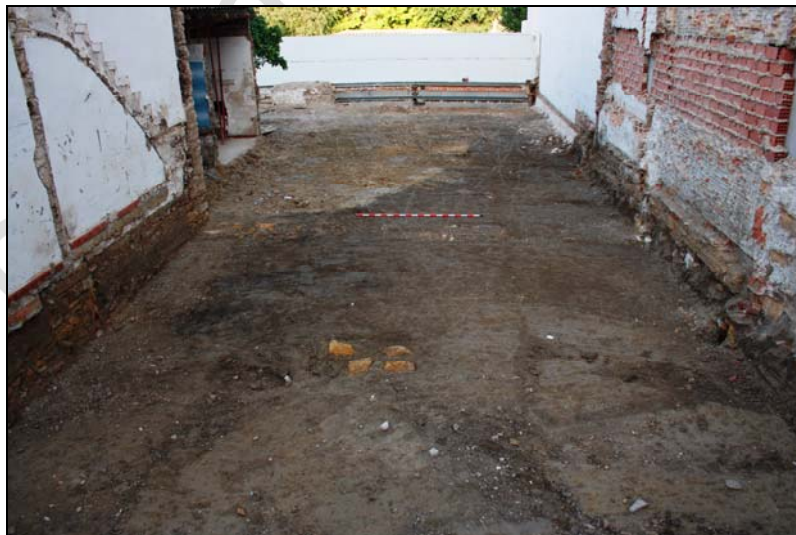
**Lám. III. Planta final de la Intervención.**

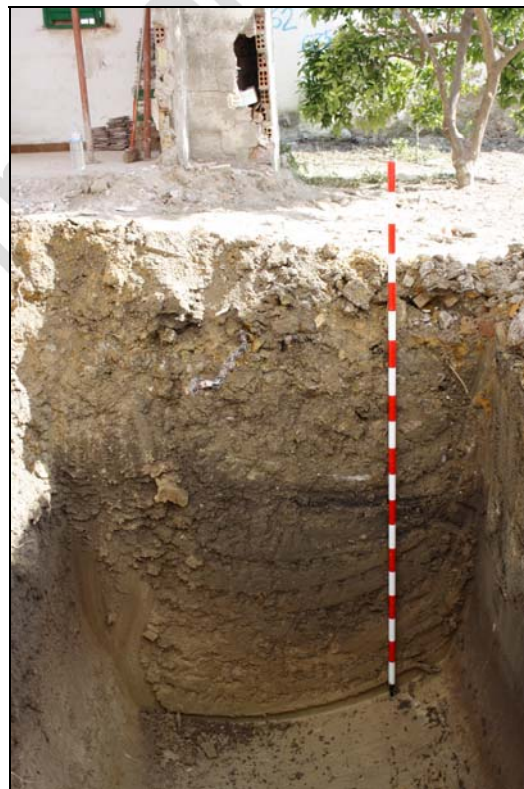
**Lám. IV. Vista de la cata realizada donde se observa la estratigrafía existente.**

En la cata que se ha realizado en la parte trasera del solar para observar la secuencia estratigráfica, se ha podido constatar que el nivel geológico en el solar tiene un desnivel descendente, desde la fachada hacia la trasera del solar, de 2 m aproximadamente.

**UEN.1\_** Nivel de escombros procedente de la demolición de la vivienda.

**UEN.2\_** Vertidos de cronología contemporánea, de origen antrópico, posiblemente aportados para la regularización del terreno previo a la construcción de la vivienda demolida.

**UEN.4\_** Nivel de relleno de la zanja de saneamiento (E-6).

**UEN.5\_** Nivel geológico.

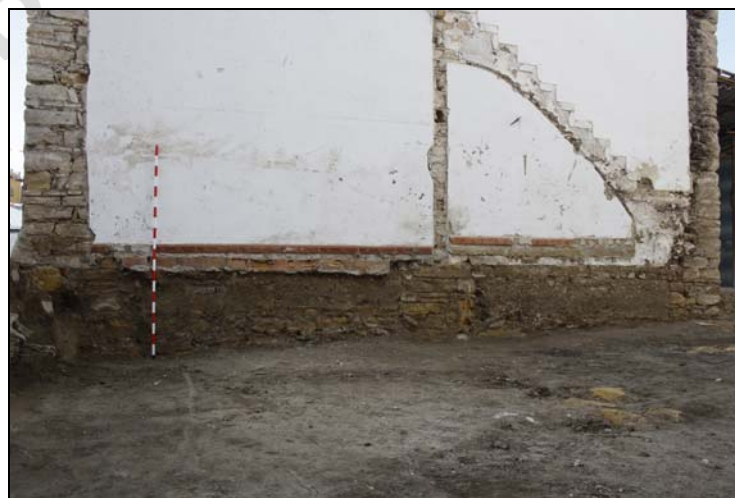
**Estructura 5.** Muro medianero sur de la vivienda, compuesto por pilares de mampostería que sostienen muros con zócalo de mampostería y alzado de tapial.

**Lám. V. Detalle del sistema constructivo de la medianera sur (E-5) de la vivienda, a base de pilares de mampostería que sostienen muros con zócalo de mampostería y alzado de tapial.**

También como resultado de la intervención se observa el sistema constructivo de la vivienda demolida, a base de pilares de mampostería que soportan muros con zócalo de mampostería y alzado de tapial, utilizado en la zona hasta mediados del s. XX.

El sistema constructivo en tapial, que se ha venido usando en España desde época romana, consiste en la construcción de muros con tierra arcillosa compactada a golpes mediante un pisón, usando un encofrado para contenerla. Era un sistema constructivo muy común de la arquitectura popular, pero en el s. XIX comienza un declive paulatino de su uso, cobrando mayor protagonismo el ladrillo normalizado, debido a que los sistemas constructivos derivados de la industria se imponían en los entornos urbanos, los cuales comenzaban a absorber también a la población tradicional del campo. Es por eso que tan solo en el contexto de la vida rural se mantuvo la tradición de construcción en tapial hasta mediados del s. XX. En España, la fuerte irrupción de los nuevos materiales, principalmente el acero y el hormigón, en los años veinte y treinta se vería truncada de manera dramática por la repentina carestía posbélica que obligaba a la recuperación de sistemas de construcción tradicionales que no requerían del empleo sistemático del hierro o del cemento. Como dice *De Hoz*, es después de la Guerra Civil, cuando se plantea la recuperación de los sistemas constructivos tradicionales debido a la escasez de materiales y la crisis económica, así como la necesidad masiva de nuevos hogares, lo que dio una última oportunidad al sistema tradicional de construcción en tapial, la idea franquista de una “reconstrucción” del país, volviendo a los estilos nacionales. (*De Hoz Onrubia et alii 2005*).

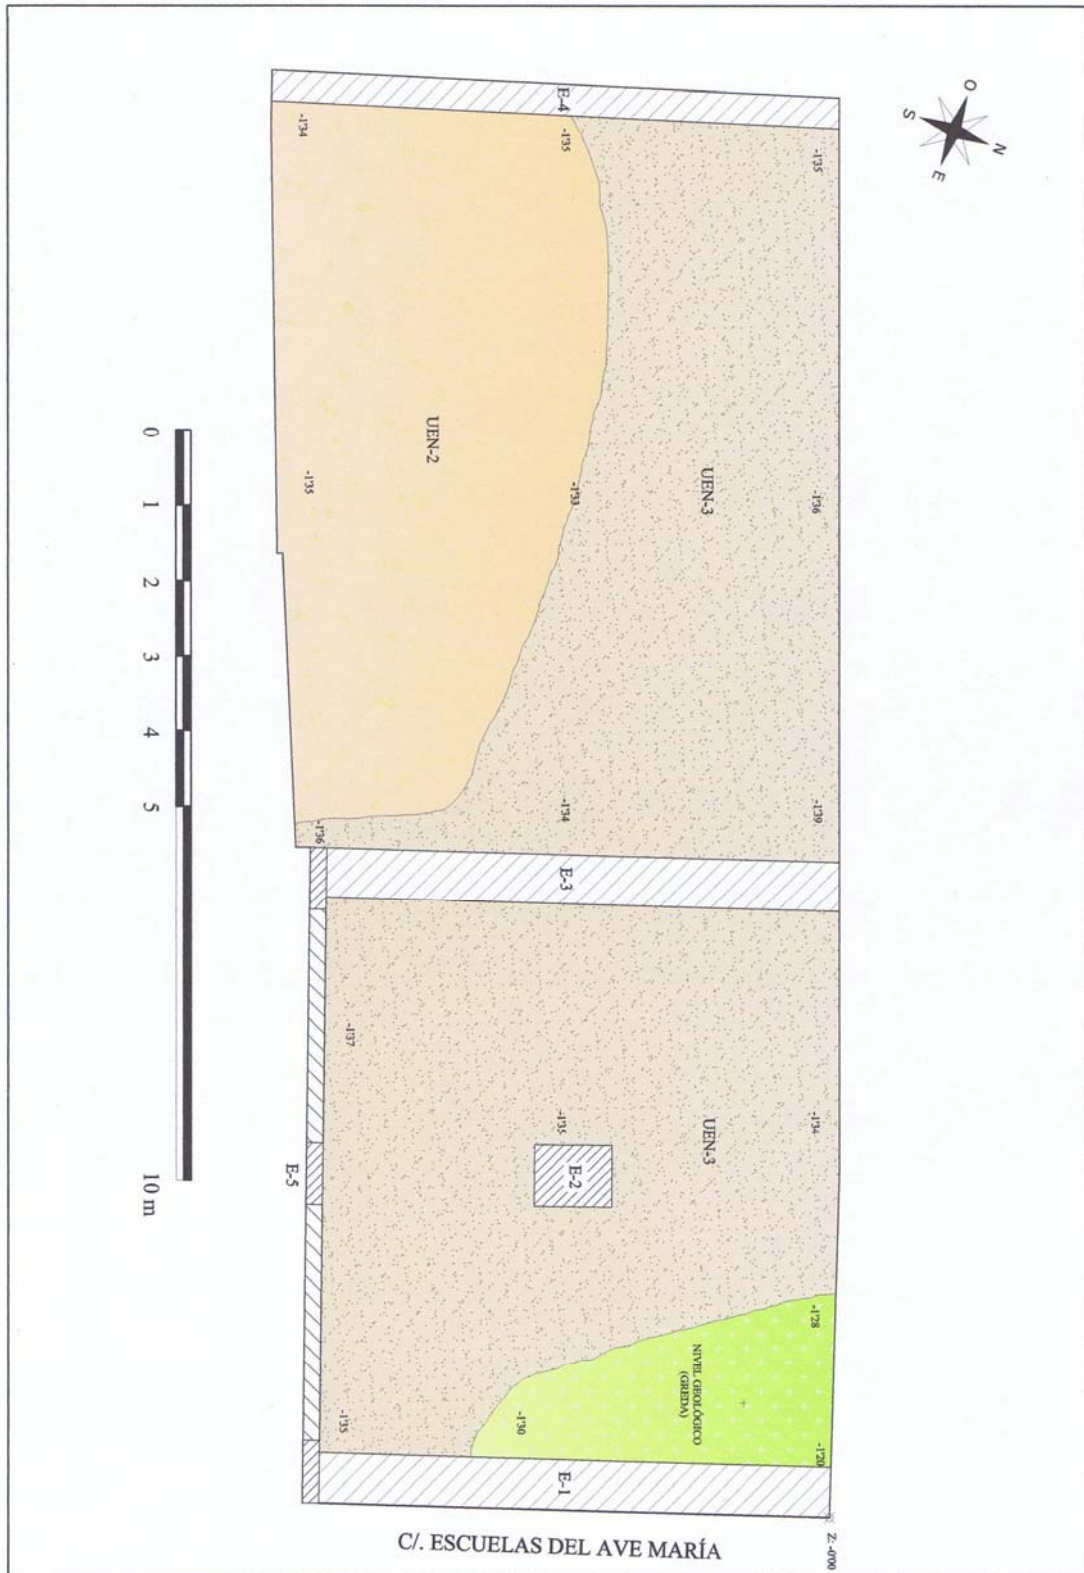
Fig. 2. Planta final de la intervención.

**Estructura 1.** Muro de fachada de la vivienda, compuesto por pilares de mampostería que sostienen muros con zócalo de mampostería y alzado de tapial.

**Estructura 2.** Pilar de mampostería.

**Estructura 3.** Muro de carga trasero de la casa, compuesto por pilares de mampostería que sostienen muros con zócalo de mampostería y alzado de tapial.

**Estructura 4.** Muro medianero oeste de la vivienda, compuesto por pilares de mampostería que sostienen muros con zócalo de mampostería y alzado de tapial.

**Estructura 6.** Saneamiento contemporáneo de la vivienda.

**Estructura 7.** Muro medianero norte de la vivienda, con cimentación de ladrillo macizo y alzado de tabiquería de ladrillo doble.
