# **ANUARIO ARQUEOLÓGICO DE ANDALUCÍA**

## **INTERVENCIÓN ARQUEOLÓGICA PREVENTIVA CONTROL DE MOVIMIENTO DE TIERRAS EN LA RESTAURACIÓN DE LA ERMITA DE ZAMARRILLA (MÁLAGA)**

I.A.P. ERMITA DE LA ZAMARRILLA  
 (MÁLAGA, LA TRINIDAD)

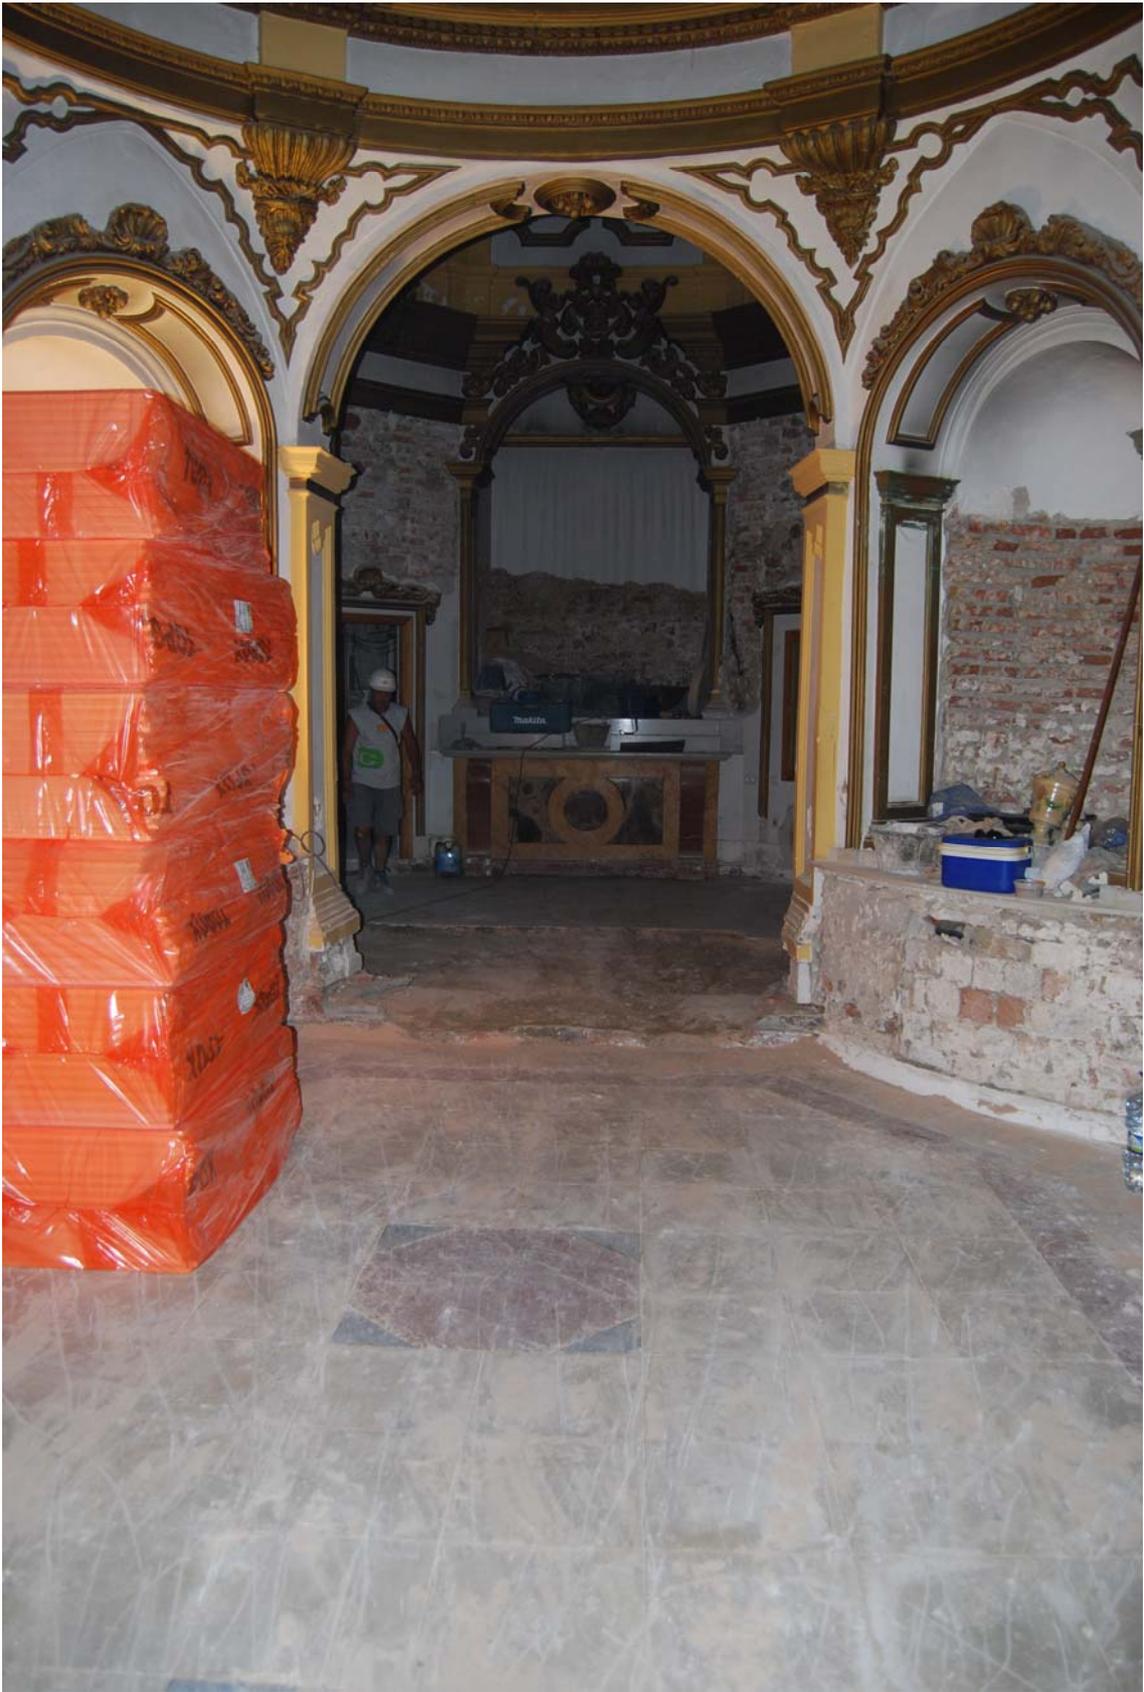
(Figura 2. Fotografía de la Ermita )

El edificio original, que algunos autores asimilan al pequeño recinto de planta octogonal, actual presbiterio, no tardó en ampliarse, dado que en 1760 se adosó a la ermita un nuevo cuerpo rectangular, por lo que el edificio quedaría ya con la morfología actual con una única nave cubierta con bóveda de medio cañón, con cuartos de esfera en los extremos y atrio con bóveda oval.

La ermita, que sufrió daños durante los tristes sucesos de 1931, fue restaurada después de la Guerra Civil por el arquitecto diocesano Enrique Atencia Molina, quien erigió la espadaña que corona el templo en 1945. Finalmente, la ermita que nos ocupa ha sido en las últimas décadas embellecida exteriormente con distintos adornos cerámicos, incluido un mural que hace alusión a la leyenda del bandido Zamarrilla y otro en homenaje al imaginero malagueño Francisco Palma Burgos, fallecido en 1985, cuyas primera y última esculturas se encuentran aquí.

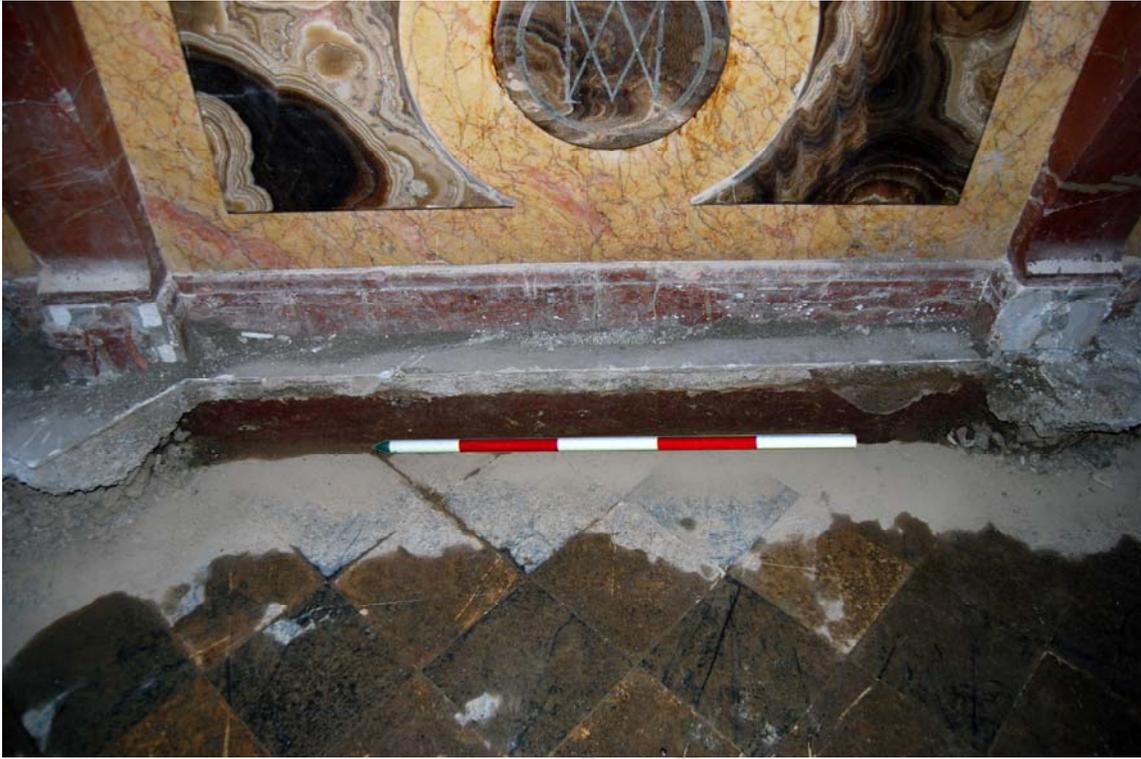
(Figura 3 Interior de la Ermita )

a) **Interior de la Ermita:** Como ya se ha indicado para la ubicación de estructuras drenantes hubo que realizar el levantamiento del subsuelo hasta alcanzar una profundidad relativa entre - 1 y 1,2 metros, iniciándose los trabajos con la retirada controlada de la última pavimentación (Ue.1) conformada con losas cuadradas de mármol blanco ocupando la totalidad del templo, aunque en el presbiterio se situaban algunos centímetros sobre-elevadas a partir de un mínimo escalón. (8,70 m.s.n.m.)

Este suelo se decora cajeando con tiras de mármol rojo alicante siguiendo la morfología de cada sala: octogonal en el ábside y rectangular en sala y atrio. El centro de cada estancia se adorna con cuadro que engloba un octógono, en la misma tonalidad mientras que las esquinas se decoran en gris. Una vez levantada y apenas a tres centímetros (solo bajo una pequeña cama de arenas ocres) se muestra una anterior pero absolutamente de las mismas características y fisonomía. (Ue. 2)

Con respecto al interior de la Ermita son escasos los datos distintos a reseñar más que la superposición de suelos adscribibles a las históricas restauraciones que ha tenido. De esta manera los primeros Ue. 1 y 2 podemos suponer se dispondrían en la dirigida por Atencia, suplantado por uno similar en la década de los 90 del siglo pasado.

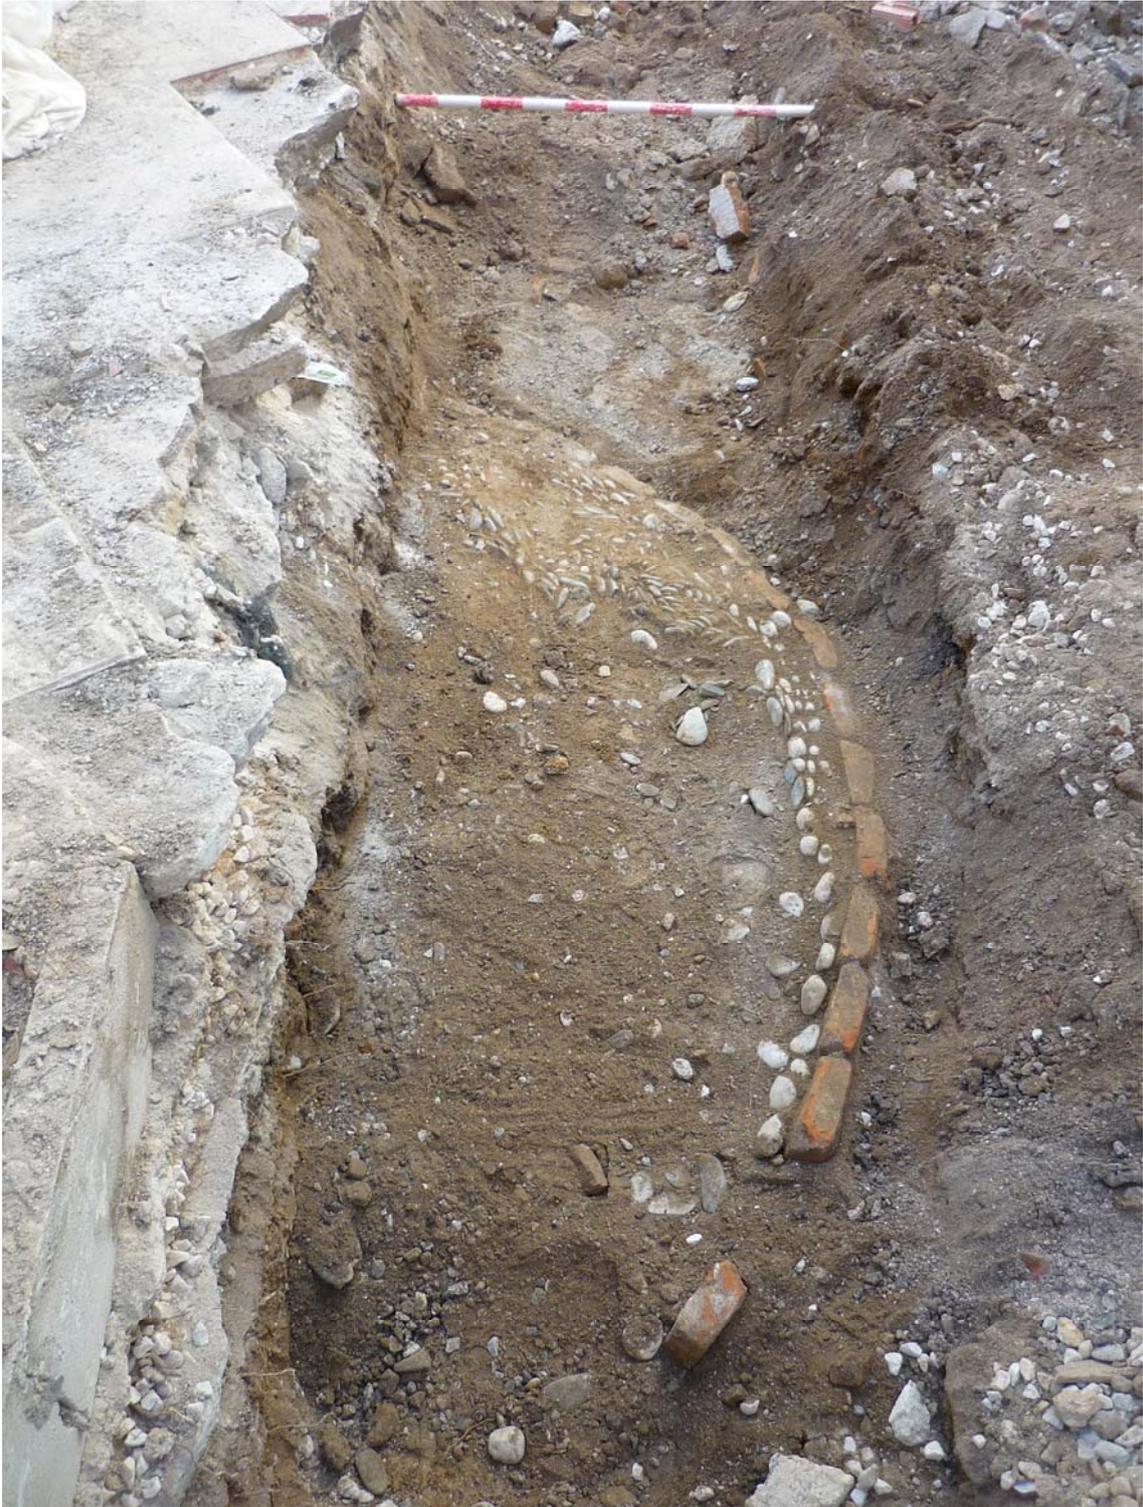
La estratigrafía aquí apenas refleja mayores detalles, ya que tras la Ue. 4 destaca una amplia capa de arcillas (Ue. 7) de coloración castaña e indudable génesis aluvial que profundiza hasta obtener la altura necesaria para la inserción de los drenajes. (7,38 m.s.n.m cota inferior alcanzada)

**(Figura 6 Estratigrafía en la zona del presbiterio. Bajo la mesa del Camarin, zócalo y rellenos. Abajo posible primer pavimento de mortero y bajo el los limos de algún aluvión del Arroyo del Cuarto.)**

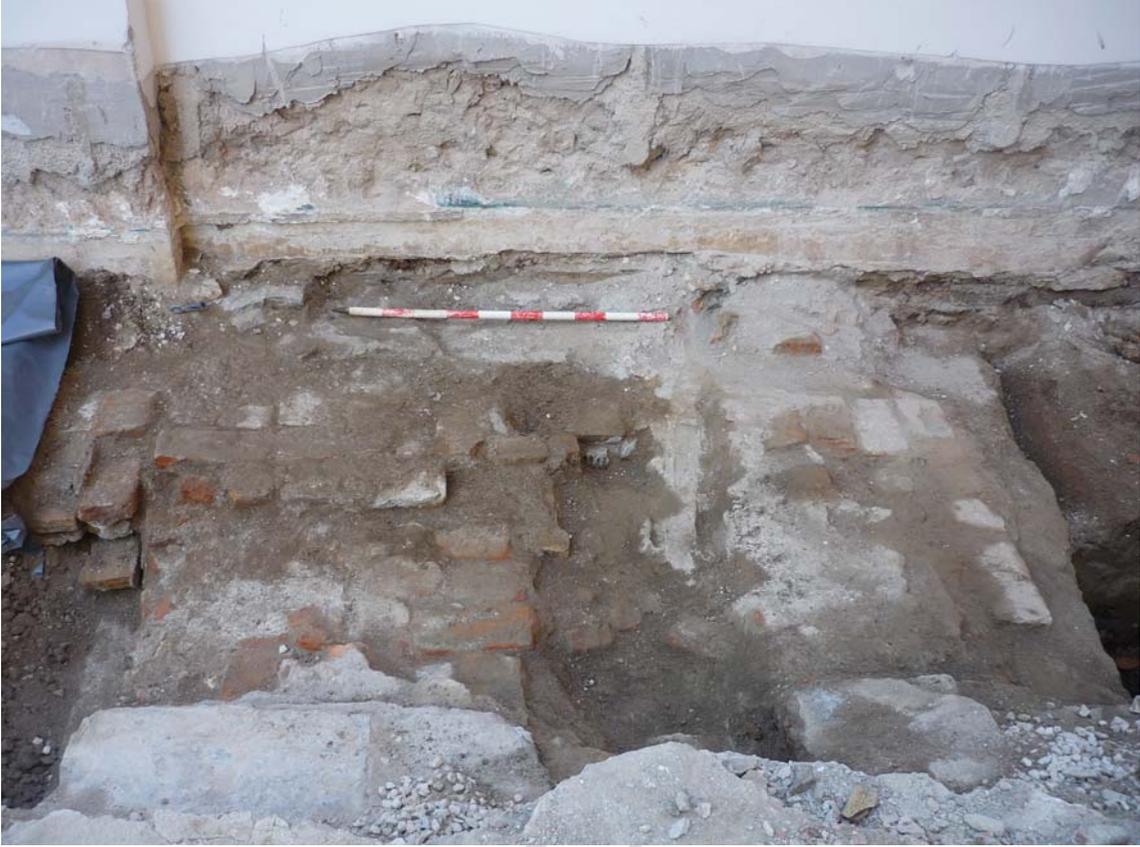
#### **(Figura 7 Pavimento de guijarros de la zanja sur. UE 25)**

Una vez levantado, a una cota algo inferior y ocupando el espacio siguiente en la zanja, hemos podido apreciar un pavimento oval de guijarros de coloración clara ceñido entre ladrillos (UE 25), quizás perteneciente a un patio no descartamos sean simplemente la decoración perimetral de alcorques que embellecieran los exteriores de la Ermita.

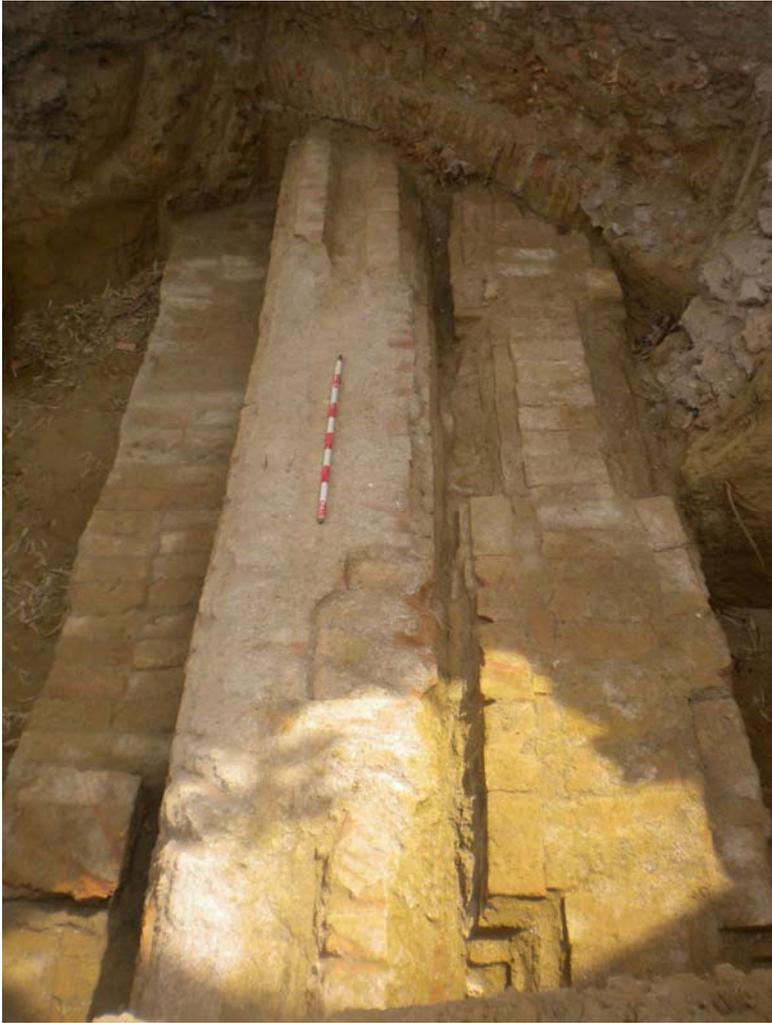
#### **(Figura 8 Conducción de agua. UE 28)**

Como único elemento destacable hemos de reseñar que en la zona anterior de la trinchera apareció la parte superior de una tubería protegida con guarda de ladrillos (UE 28) con dirección Este-Oeste.

Los materiales extraídos de la UE 31, estrato que cubre la conducción nos la sitúan con anterioridad al S, XVIII.

La proyección de la canalización (que por su caída al Este se perdía a las cotas alcanzadas) indica que se insertaba en una nueva estructura que aparece perpendicular a la zanja (N-S), cuya entidad y robustez merece que nos detengamos un poco más en ella.

La UE 29 es, como acabamos de decir, una estructura maciza realizada con ladrillos trabados y abundante argamasa, la cual sirve de podio a una pequeña canalización, también de ladrillos (UE 30), contrastando la rotundidad de la base con el

pequeño tamaño de la atarjea superior. Esto nos hace pensar que la Ue. 29 suponga la protección para una conducción interna, que sin embargo no hemos podido contrastar.

Respecto a la canalización que hemos denominado como Ue. 29, valorando su aparición ha sido respetada desviando los tubos de drene a sendas arquetas en los extremos de la Plaza. Para su preservación igualmente fue protegida y significada mediante geotextil y grava.

Con fecha de 23 de agosto se dictaminó a este tenor resolución de la Sra. Delegada Territorial por la cual se ordenaba “la conservación “in situ” de los tramos de canalizaciones exhumados por su posible relación con la traida de aguas del Arca de la Trinidad y, por tanto con las estructuras pertenecientes al Canal de la Culebra y del Almendral del Rey,

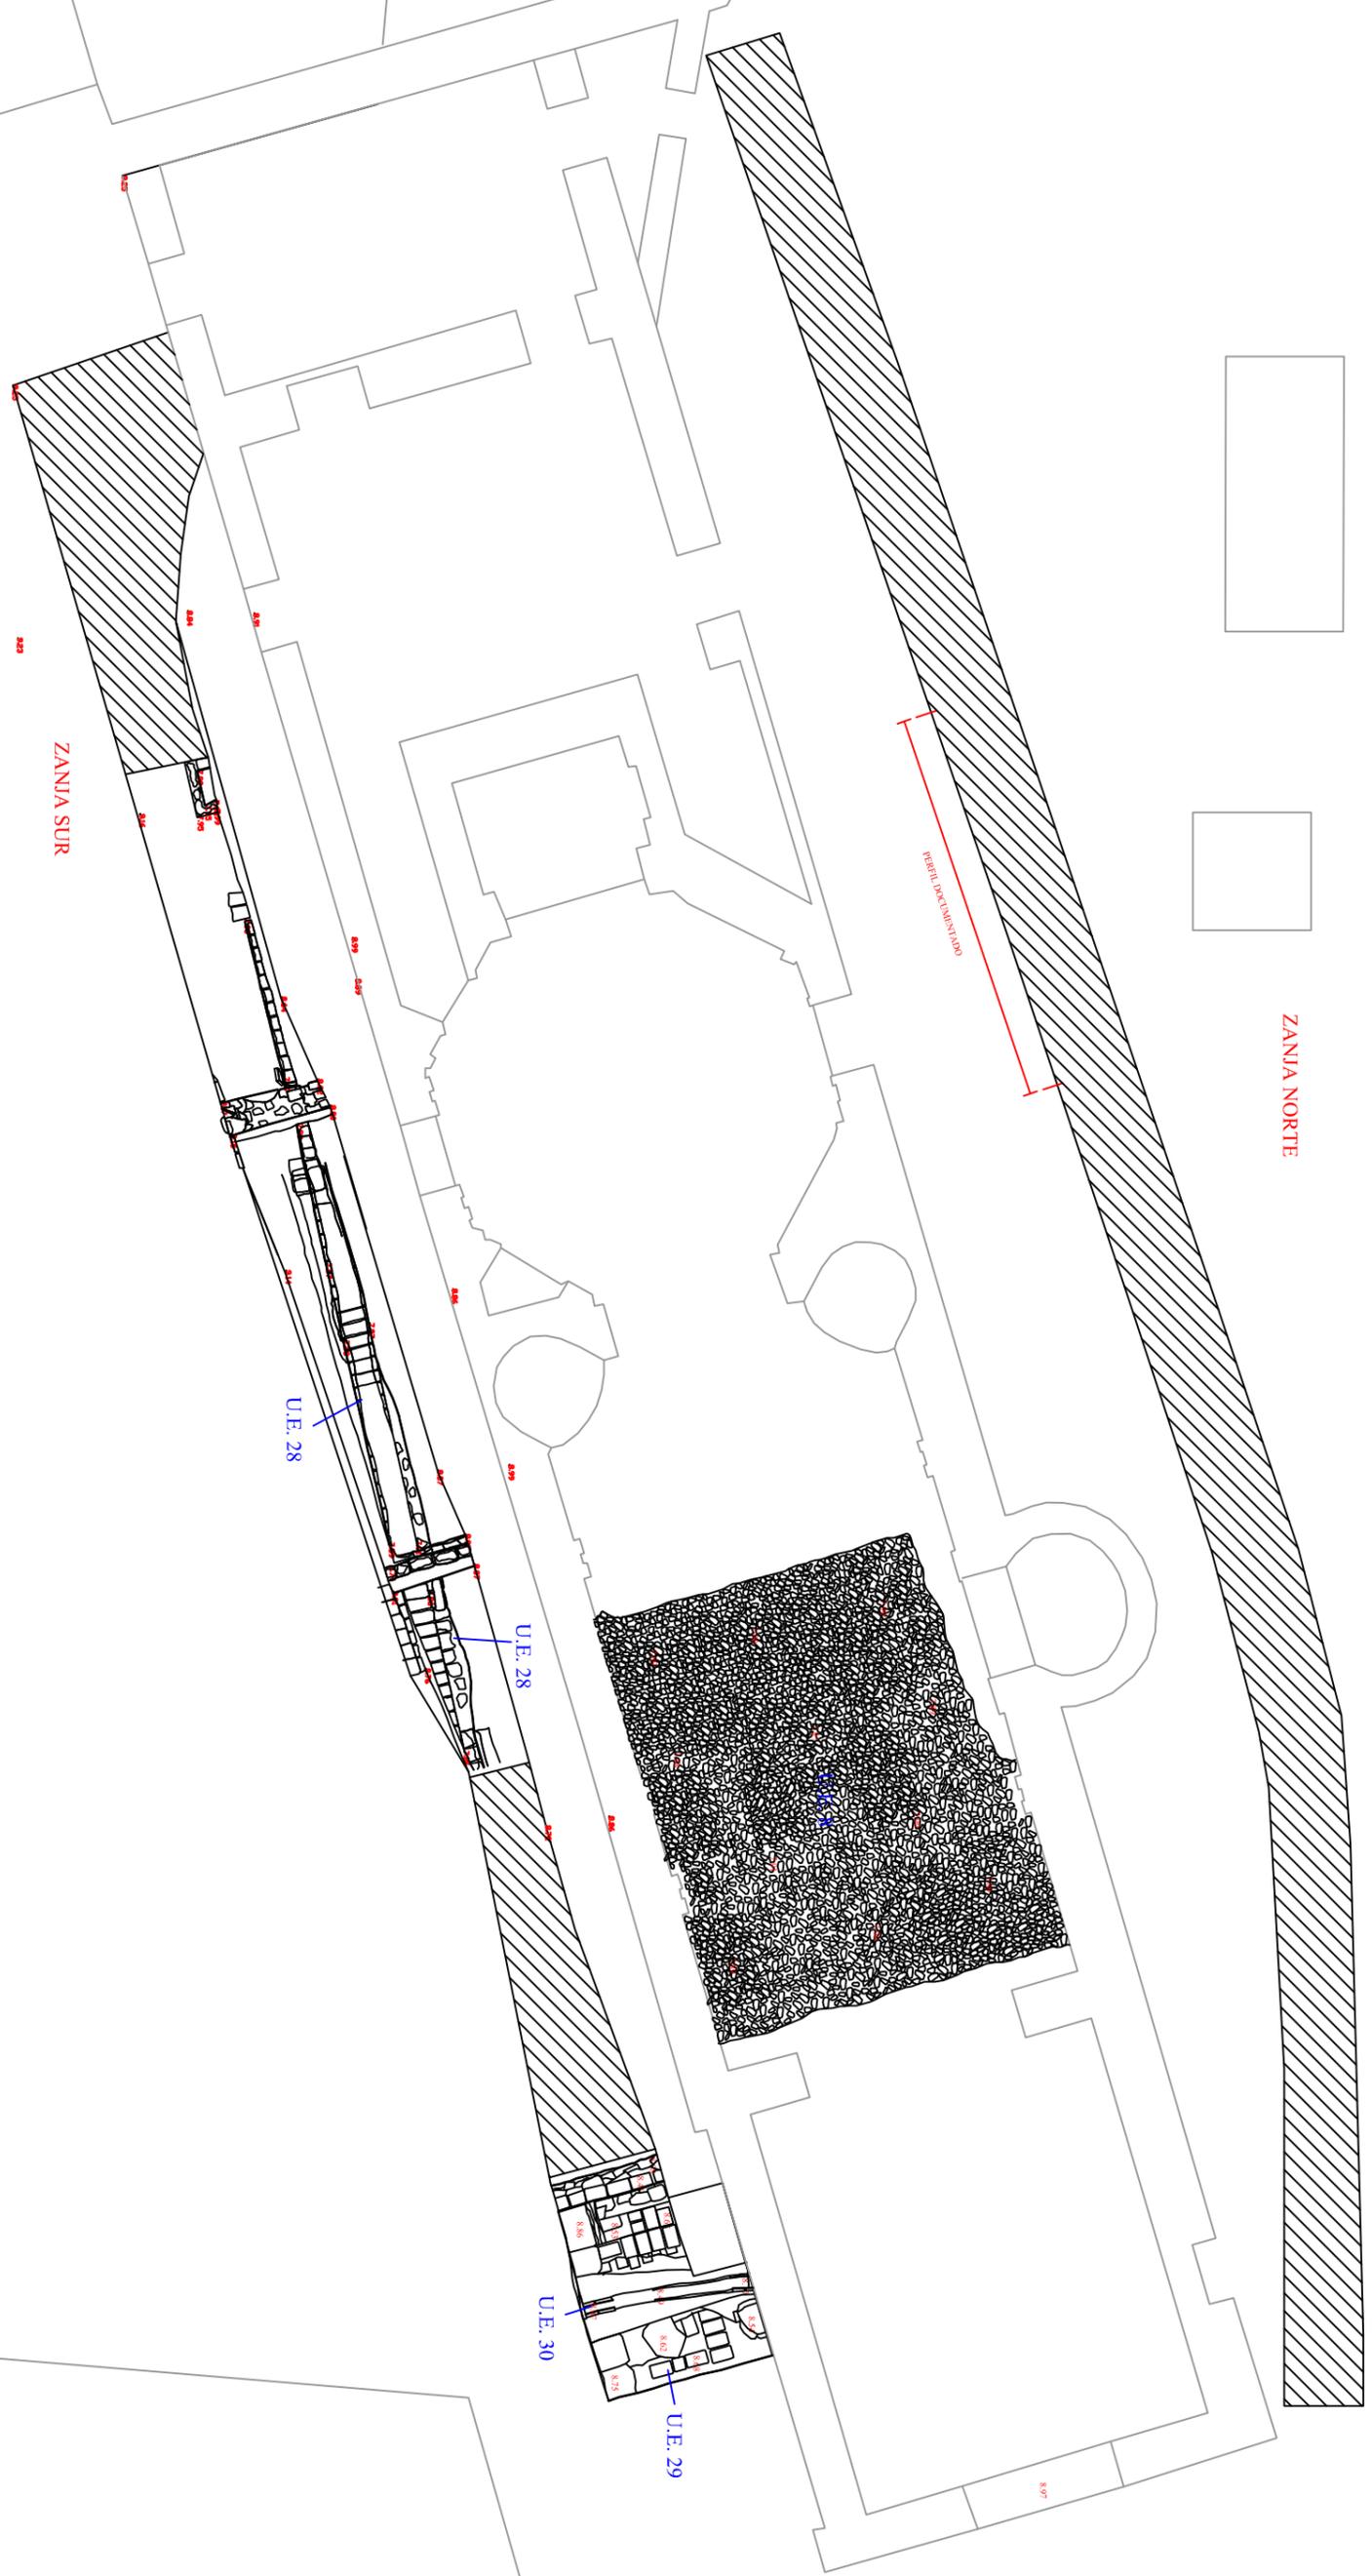
(Figura 10 **Planta de la intervención.**

ZANJIA NORTE

ZANJIA SUR

U.E. 28

U.E. 30

U.E. 29

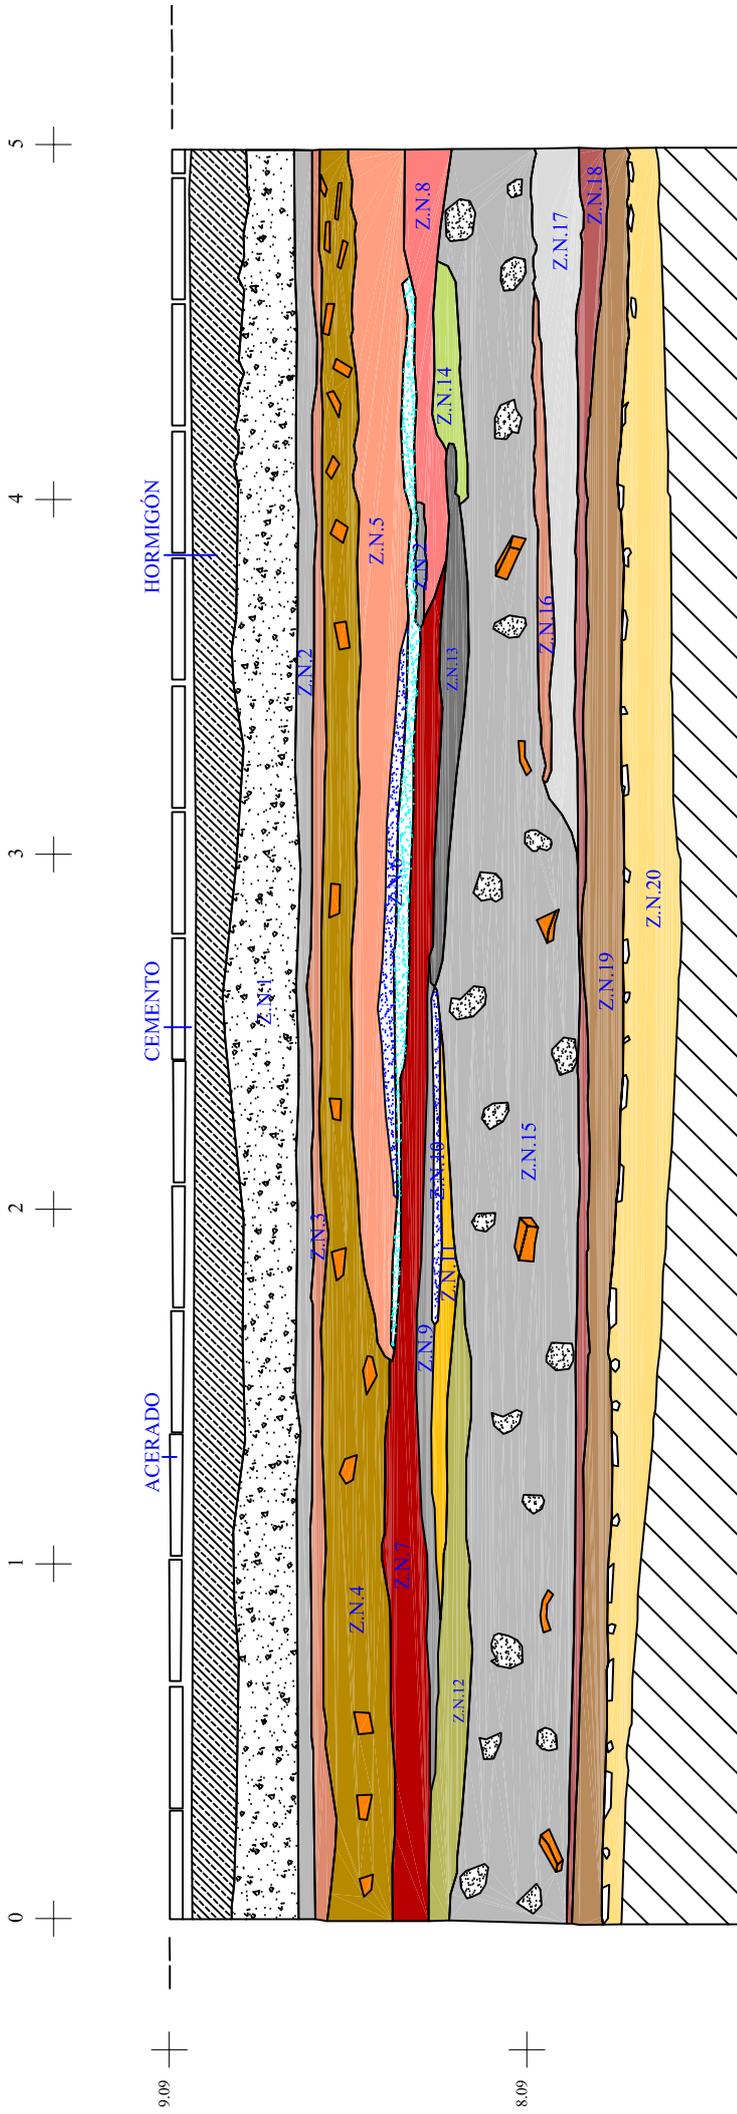
SECCIÓN PERFIL SUR  
 ZANJA NORTE

Zanja Septentrional: Comenzando con la realizada en la acera derecha de la Calle de Mármoles, hemos exhumado bajo los asfaltos y acerado actuales distintos estratos superpuestos caracterizados como capas de arcilla alternando con terrenos de carácter terroso, generalizándose los limos en las cotas bajas.

Por destacar algo en esta zanja señalamos que a unos 0,60 m de la cota de calle actual (9,18 m.s.n.m) se observa la presencia de un estrecho filete, bajo una capa de

arcillas de coloración rojiza; (Ue. 5), de mortero blanquecino que a pesar de su escasa consistencia interpretamos como los restos de una pavimentación (UE 6) .

Bajo ella se alternan de nuevo tierras y limos con el único detalle que engloban una bolsada con carbones y restos cerámicos adscribibles a los Ss. XVI-XVII. (Ue.12), fosa basurero que colmata nueva capa terrosa (Ue. 15) con restos de mortero, señal de la ocupación moderna de la zona.

(Figura 11 Perfil Sur Zanja Norte))
