ANUARIO ARQUEOLÓGICO DE ANDALUCÍA

TÍTULO DEL ARTÍCULO:
EXCAVACIÓN ARQUEOLÓGICA EN LA CAPILLA REAL
CATEDRAL DE SEVILLA

Modalidad de la actividad: Intervención Arqueológica Puntual

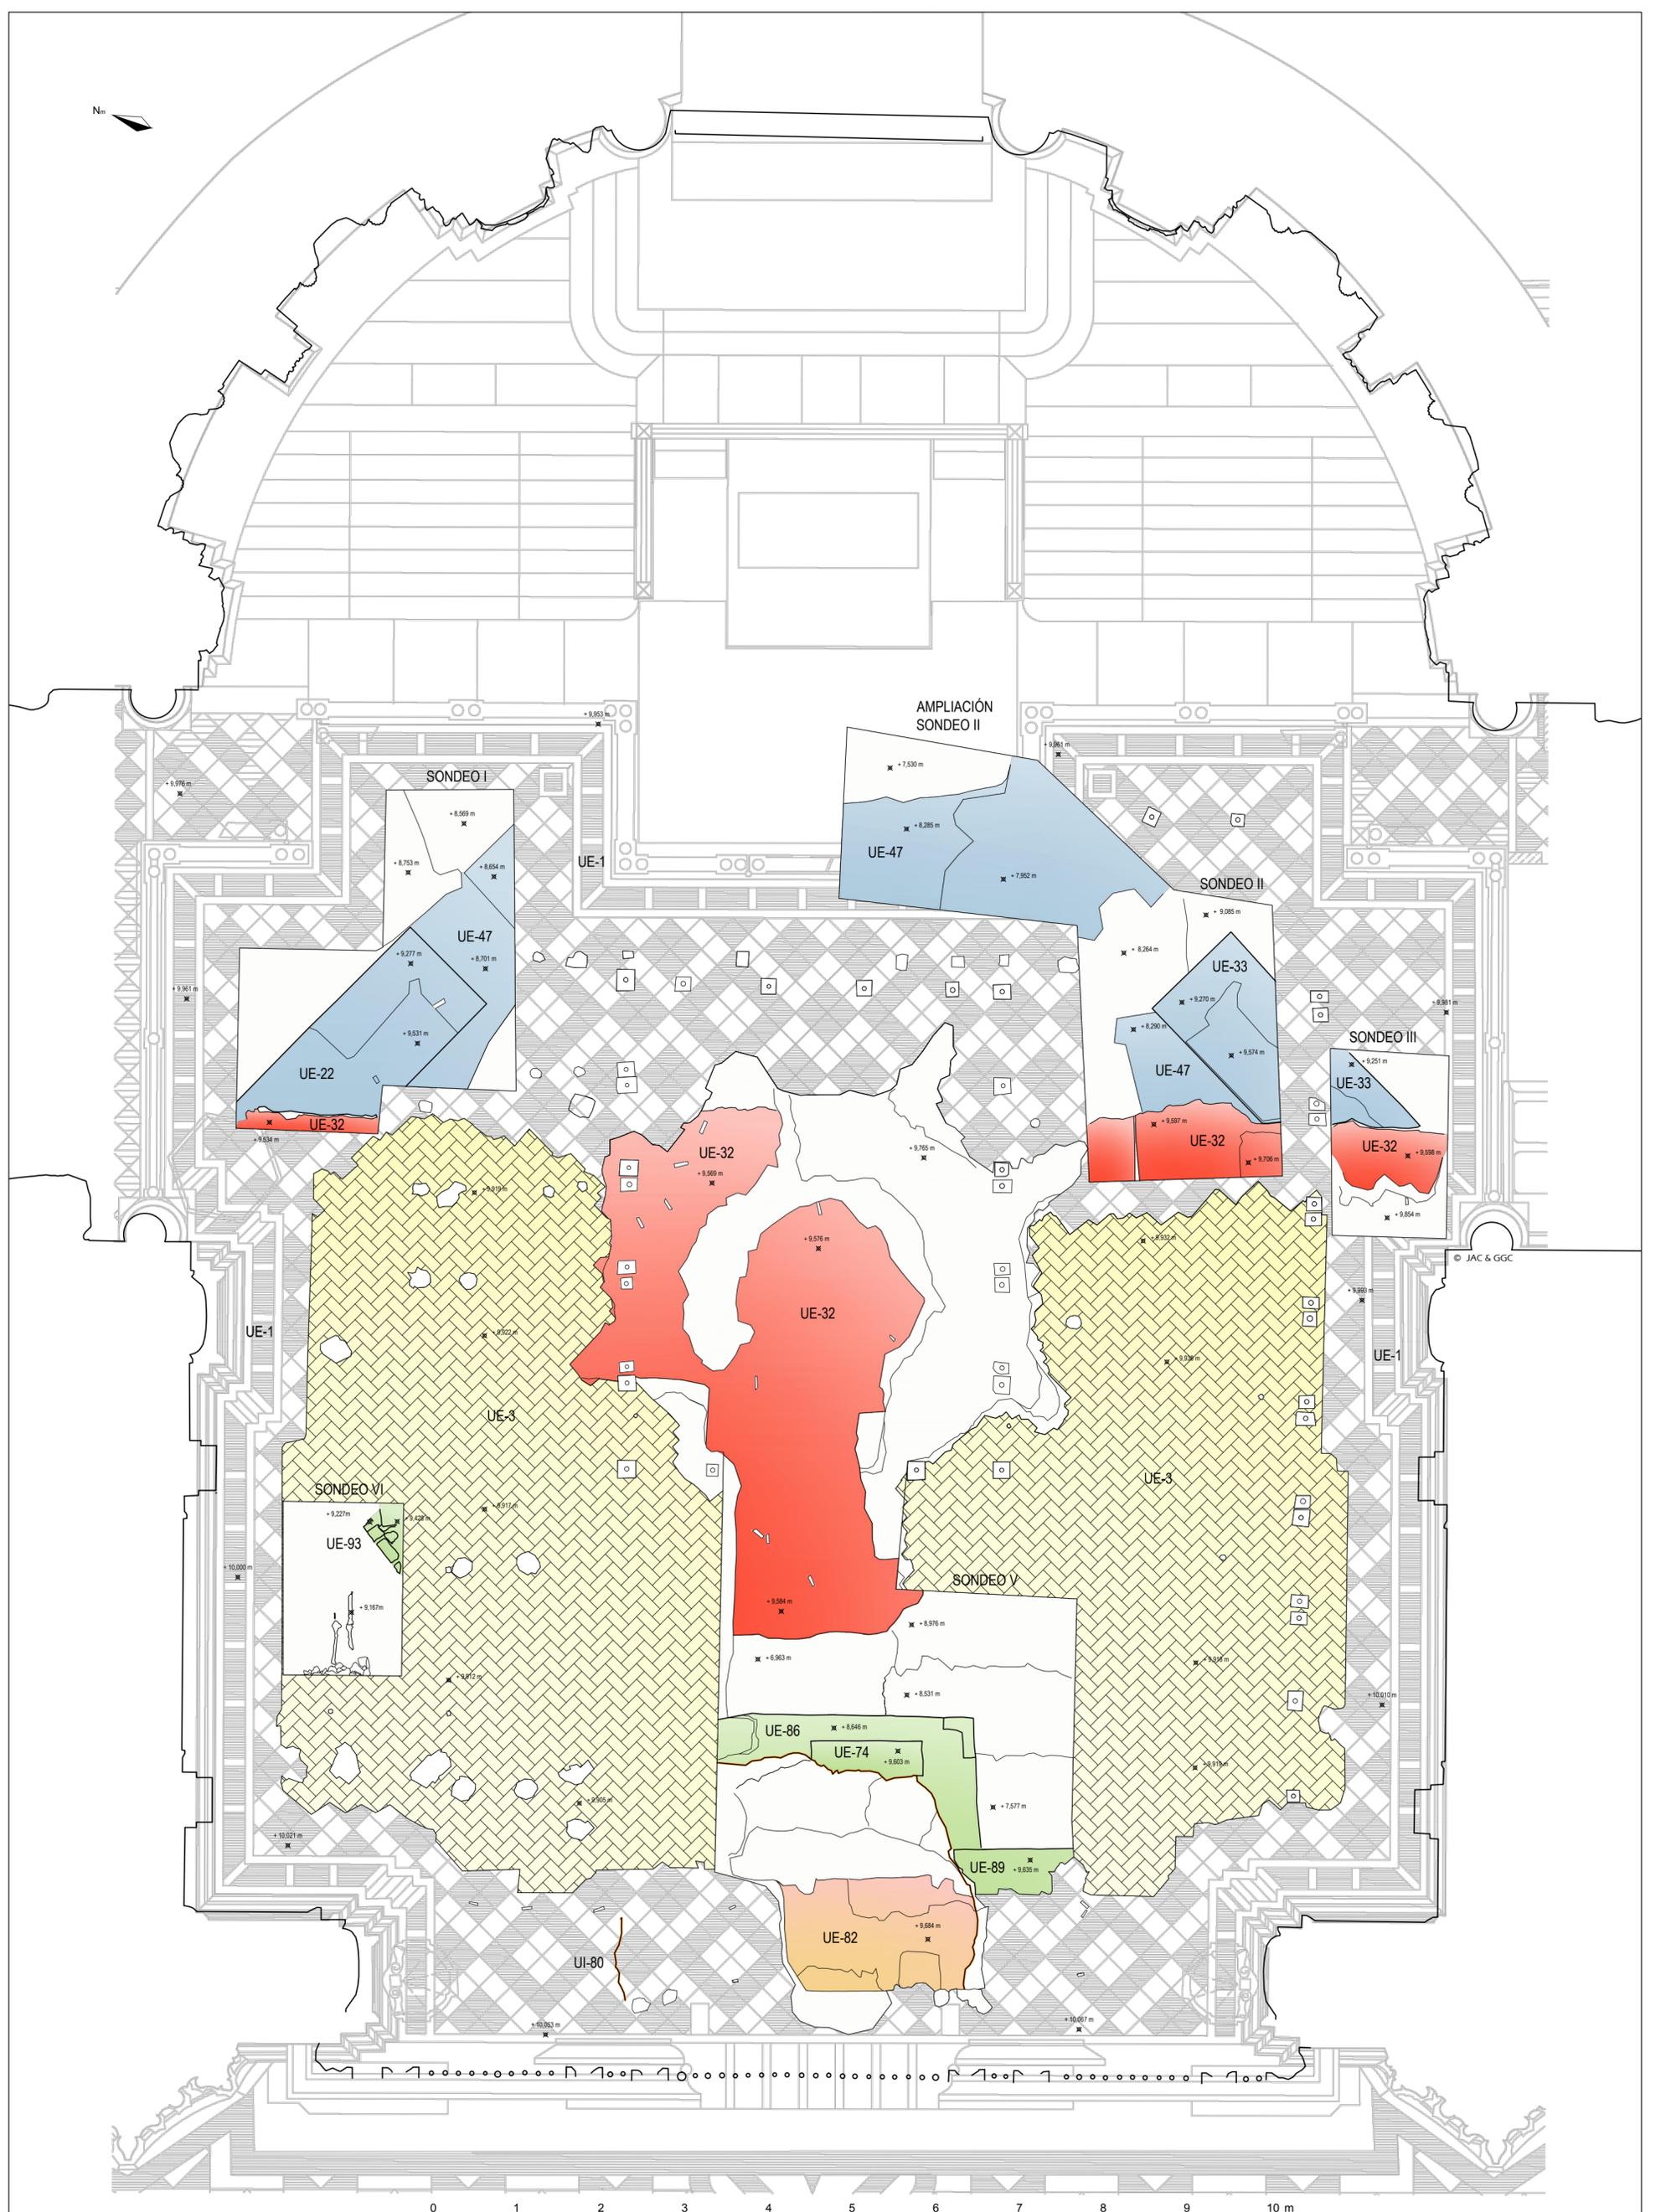
Estructuras localizadas y documentadas

[*] Todas las cotas están georeferenciadas altimétricamente respecto al Datum vertical del Sistema Geodésico de referencia vigente.
