# **ANUARIO ARQUEOLÓGICO DE ANDALUCÍA**

# El anfiteatro romano de Carmona

Alejandro Jiménez Hernández

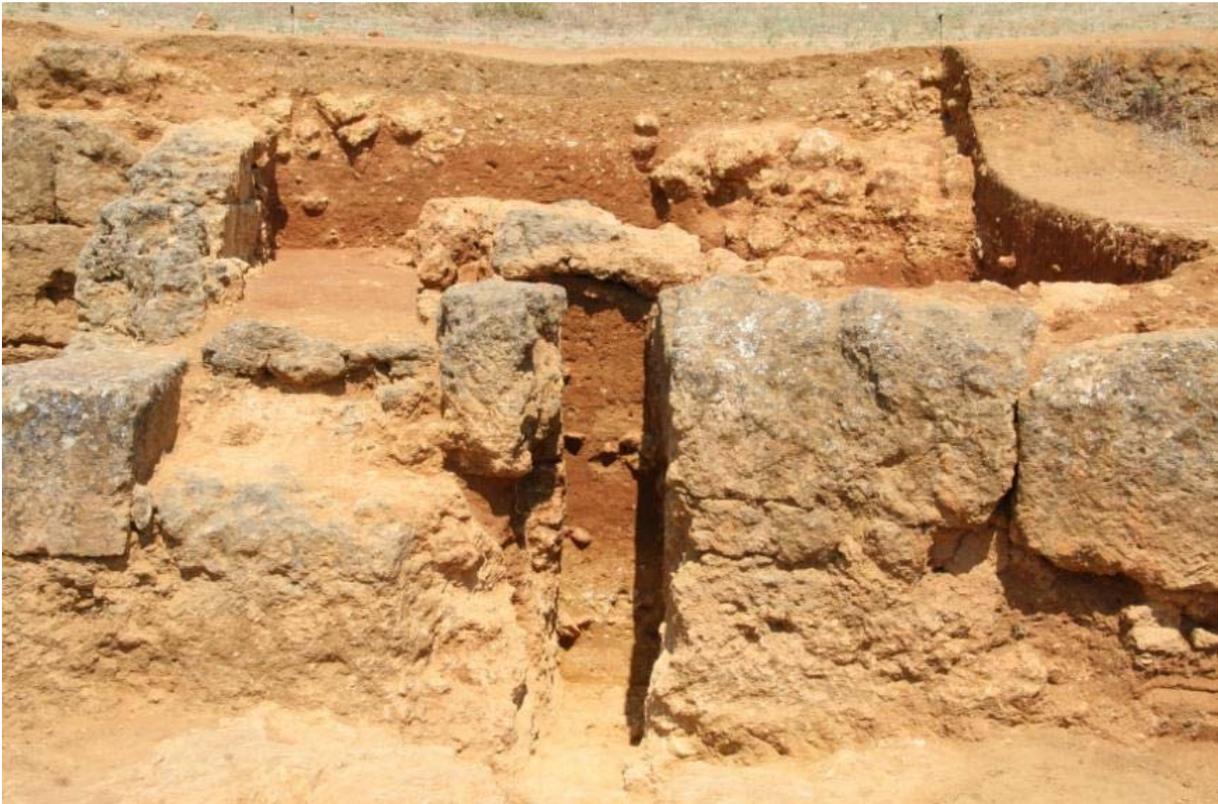
**Figura 2. CD A, Sección de la cloaca tras la excavación.**

El corte A se ubicó en la esquina NE del anfiteatro, adosado por la cara norte del muro que delimitaba la carcer de esta esquina. Tuvo unas dimensiones de 4x5 m, levemente alteradas por el carácter curvo del muro del podio sobre el que se apoyaba. Su objetivo era documentar la posible cloaca que, según nuestras hipótesis preliminares, debía situarse en este lugar, lo que nos daría la oportunidad de acceder a depósitos previos al anfiteatro, dado que en esta zona baja el edificio no se excavó sino que se aportaron capas de escombros, coetáneos y pertenecientes al final de su uso que se habrían acumulado en el interior de la cloaca.

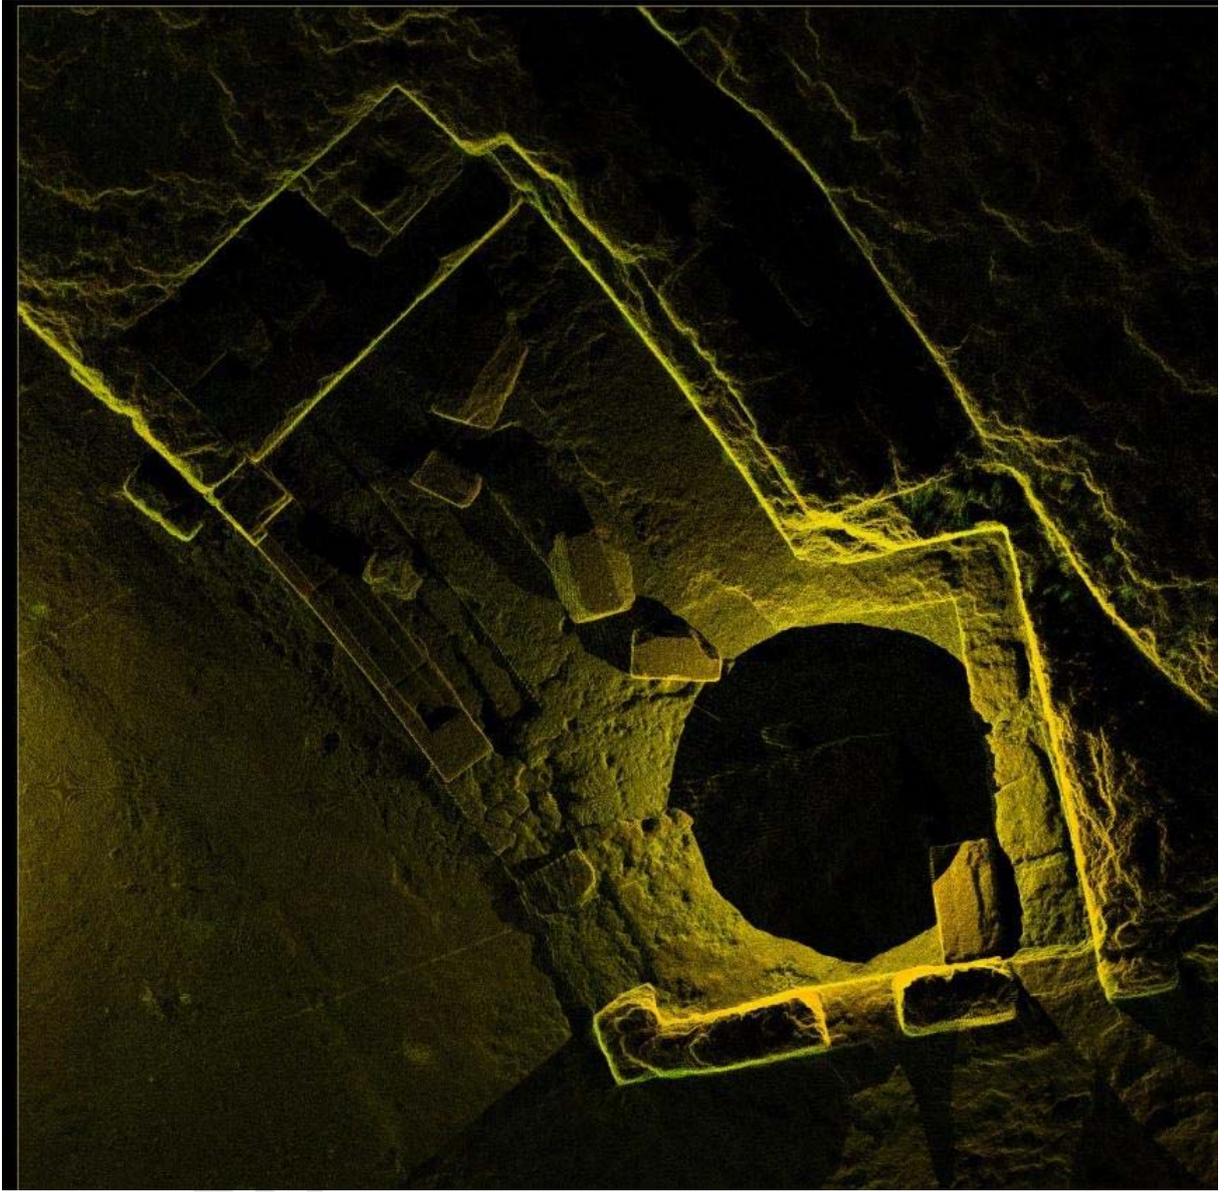
Figura 3. . Ortoimagen de la nube de puntos obtenida mediante escáner láser de la carcer CNE.

La carcer noreste había sido completamente excavada durante los trabajos realizados por Concepción Fernández-Chicarro por lo que nuestra actuación se centró en la limpieza de las estructuras y en el análisis arqueológico de estructuras emergentes.

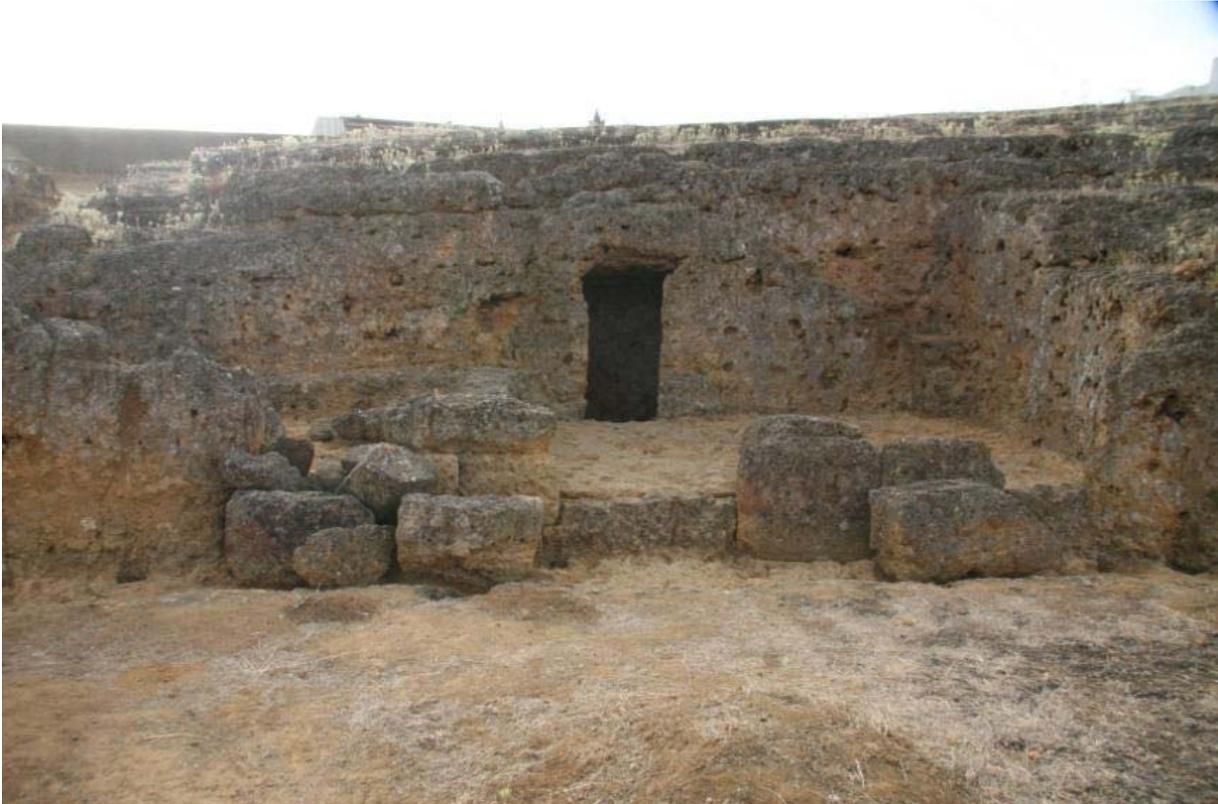
Figura 4. Vista desde la arena de CSE.

El mismo caso se daba en la carcer opuesta a la entrada oriental, nuestro trabajo consistió en la limpieza y análisis arqueológico de las estructuras. No obstante, sobre el suelo se habían dejado una serie de sillares producto del derrumbe que todavía tenían debajo parte de escombros sin excavar. Los sillares se movieron y se recuperó el material arqueológico para su estudio.

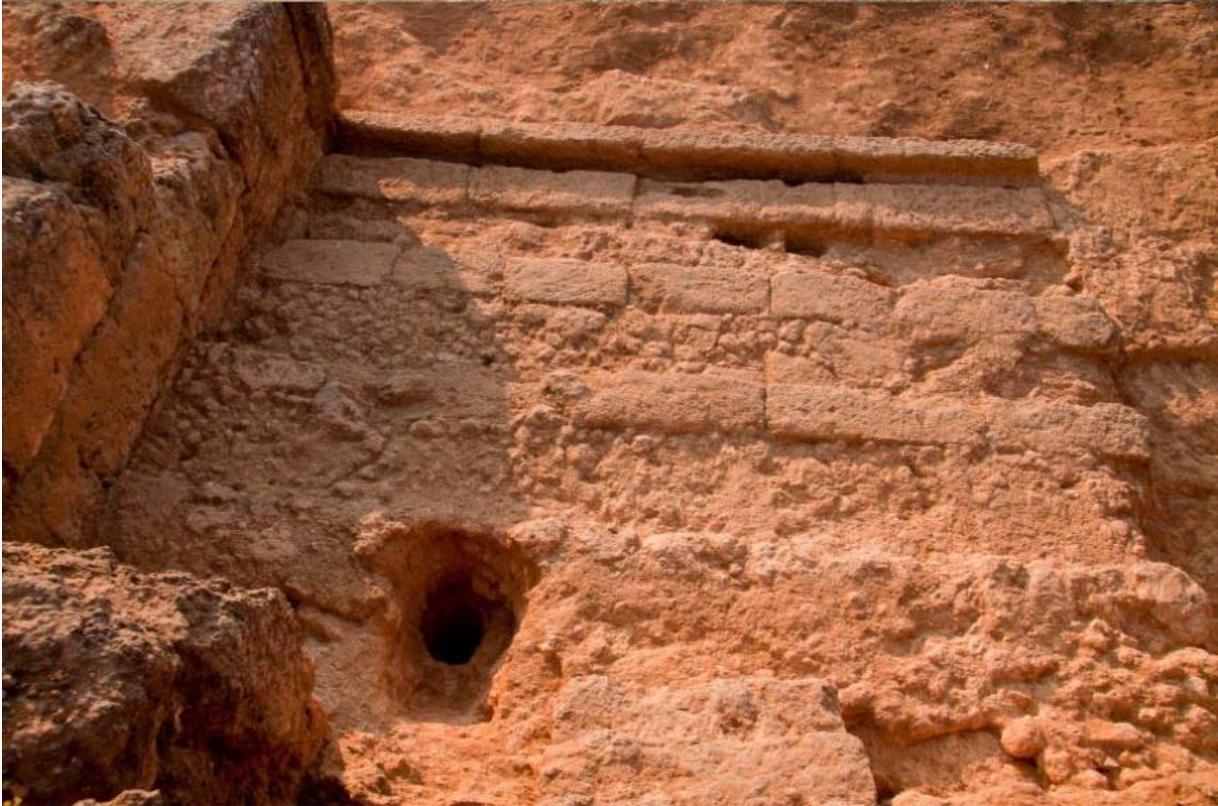
Figura 5. Gradas de la segunda estancia de CNO

La carcer noroeste, al norte del acceso occidental a la arena, había sido también excavado, no obstante, habían dejado un resto de los depósitos originales sobre uno de los muros lo que nos permitió acceder a unos depósitos que han servido para datar el expolio del edificio. Procedimos a su limpieza y al análisis arqueológico de las estructuras emergentes.

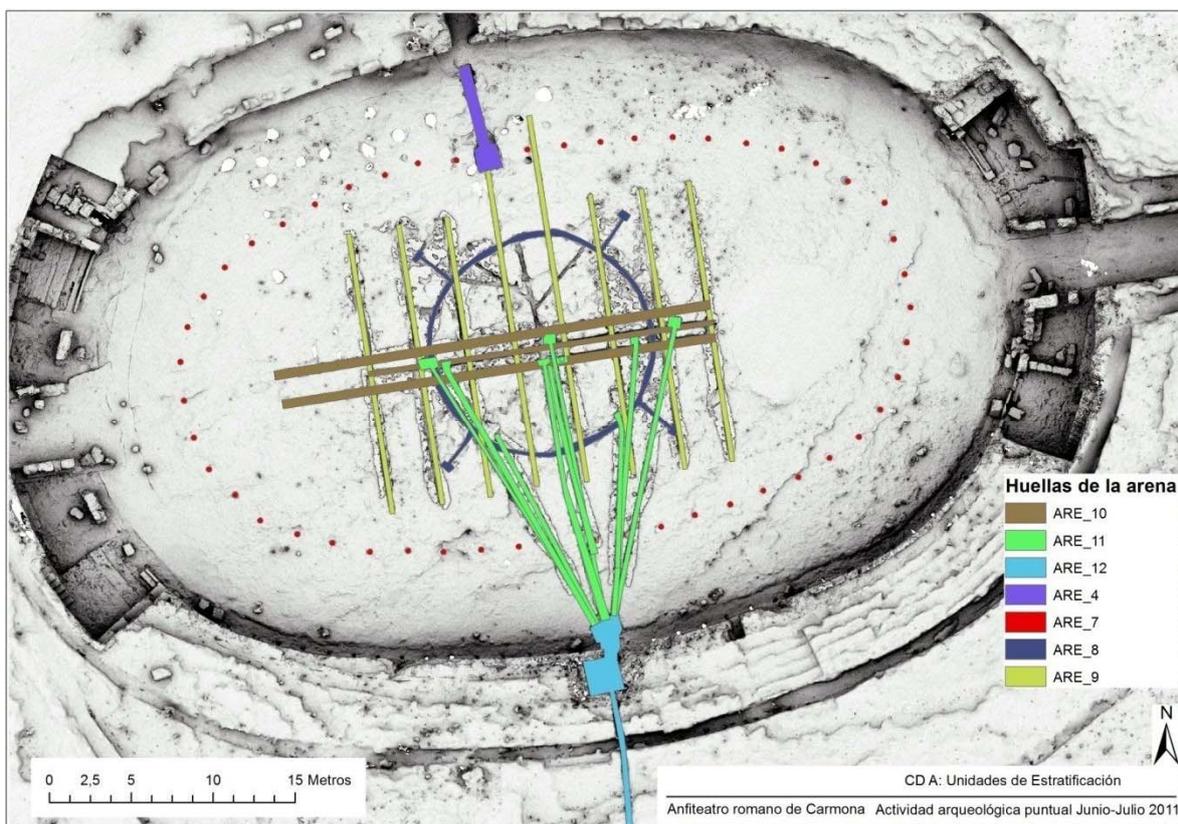
Figura 9. Diagrama estratigráfico representando los grupos estratigráficos
