# ACTIVIDAD ARQUEOLÓGICA PREVENTIVA MEDIANTE SONDEO Y CONTROL DE MOVIMIENTOS DE TIERRAS.

## REHABILITACIÓN DE EDIFICIO EN CALLE REAL DE CARTUJA Nº 2. GRANADA AÑO 2012

Lina Morales Reyes.  
M<sup>a</sup> Luisa Gámez-Leyva Hernández

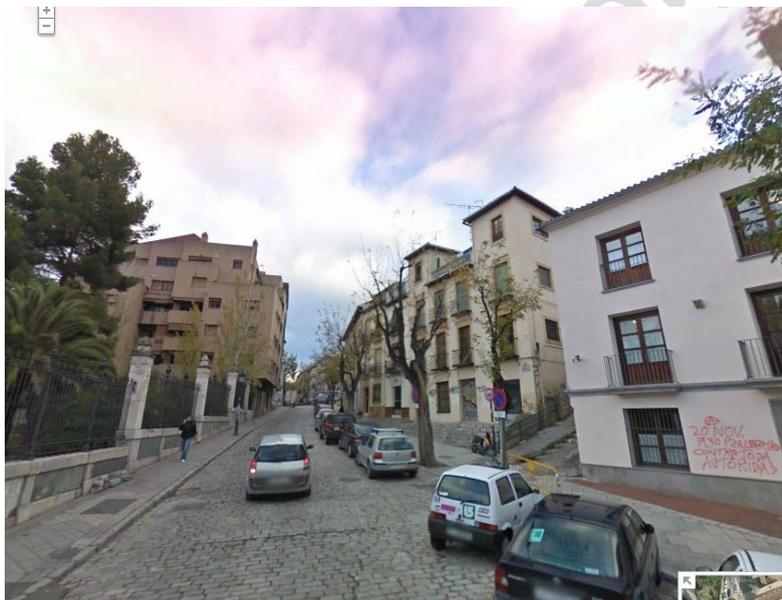
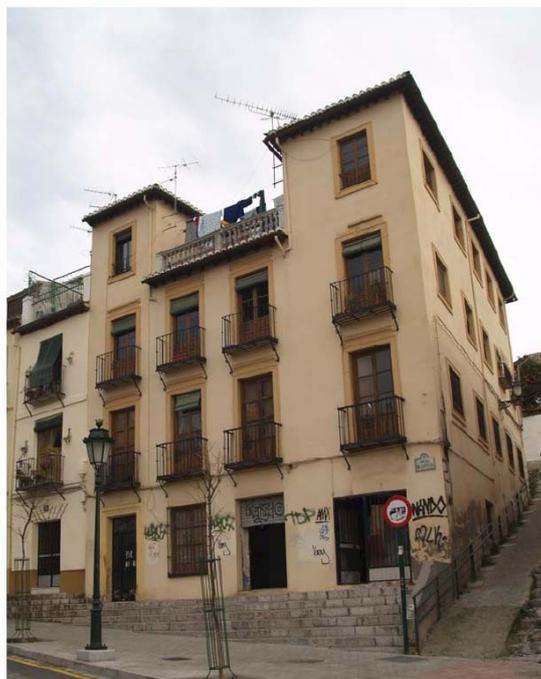
Perspectiva desde la entrada de la calle Real de Cartuja y fachada principal del edificio

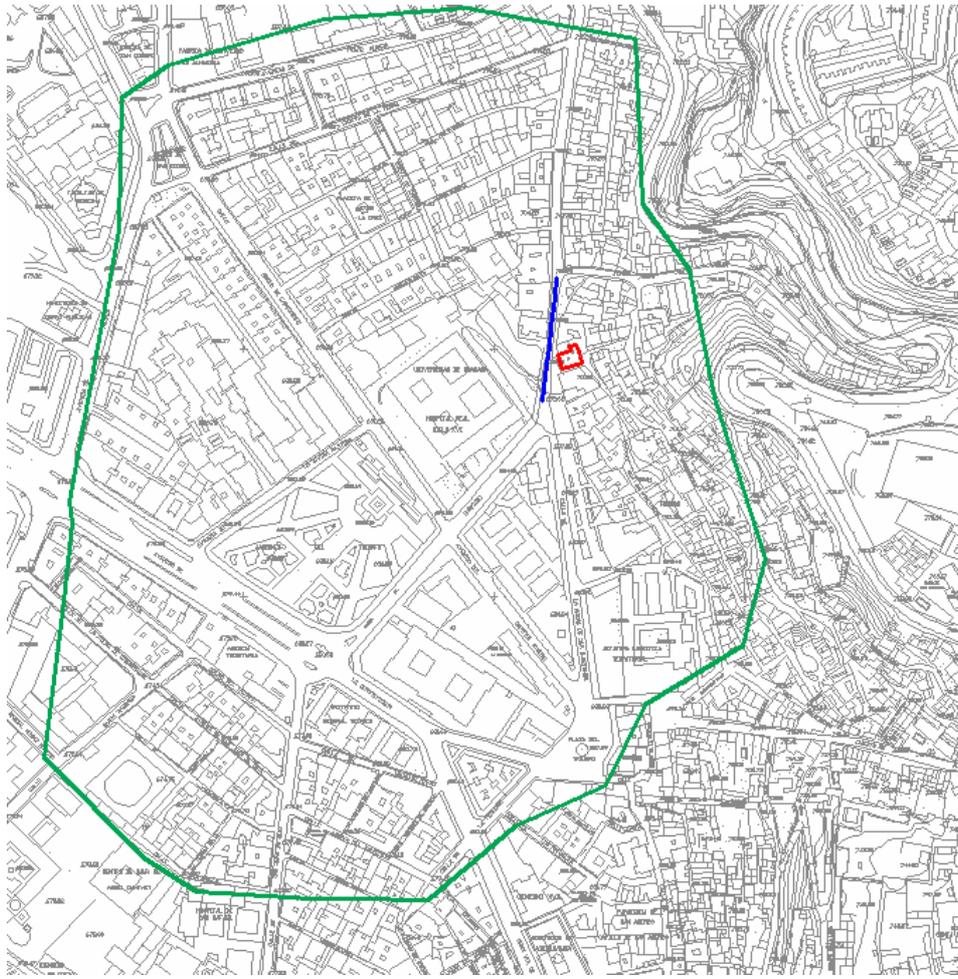
Plano de la zona con la extensión aproximada de la necrópolis . En azul el tramo de acequia aparecido en la calle Real de Cartuja y en rojo el inmueble objeto de este proyecto.

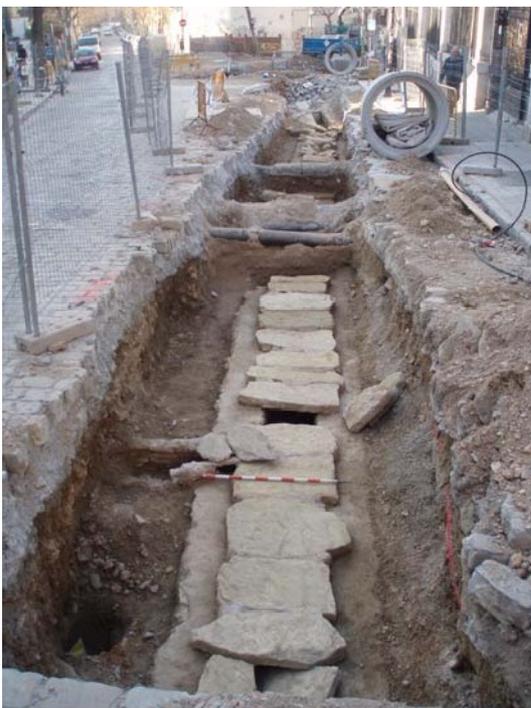
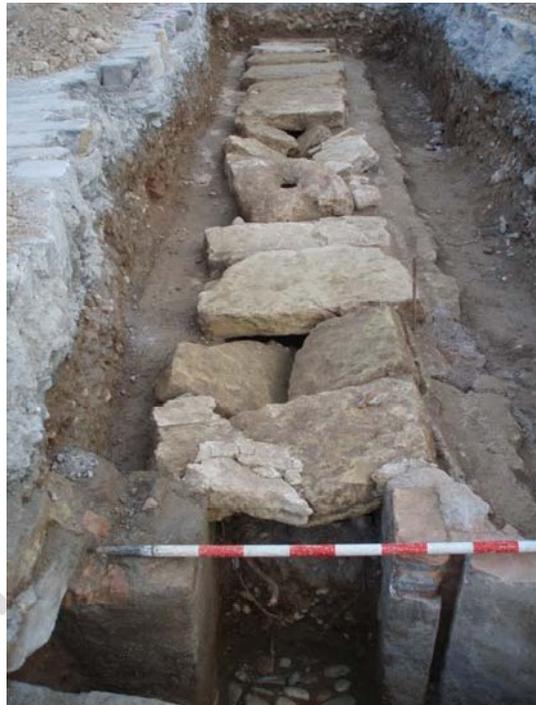
Tramo de la acequia de Aynadamar aparecida en el año 2009

De esta conducción fueron hallados recientemente unos 100m que discurren por el lateral oeste de la actual calzada de Real de Cartuja. El tramo documentado tiene posiblemente su origen en el siglo XVI y funcionaba como Ramal llamado de “San Juan de Dios”, abasteciendo al Hospital Real, El Triunfo, barrios de San Lázaro y San Juan de Dios hasta el hospital Homónimo. Está por tanto asociada su construcción a la urbanización y desarrollo de esa parte de la nueva ciudad, sin perjuicio de que existieran desde más antiguo los ramales que regaban los Pagos extramuros.

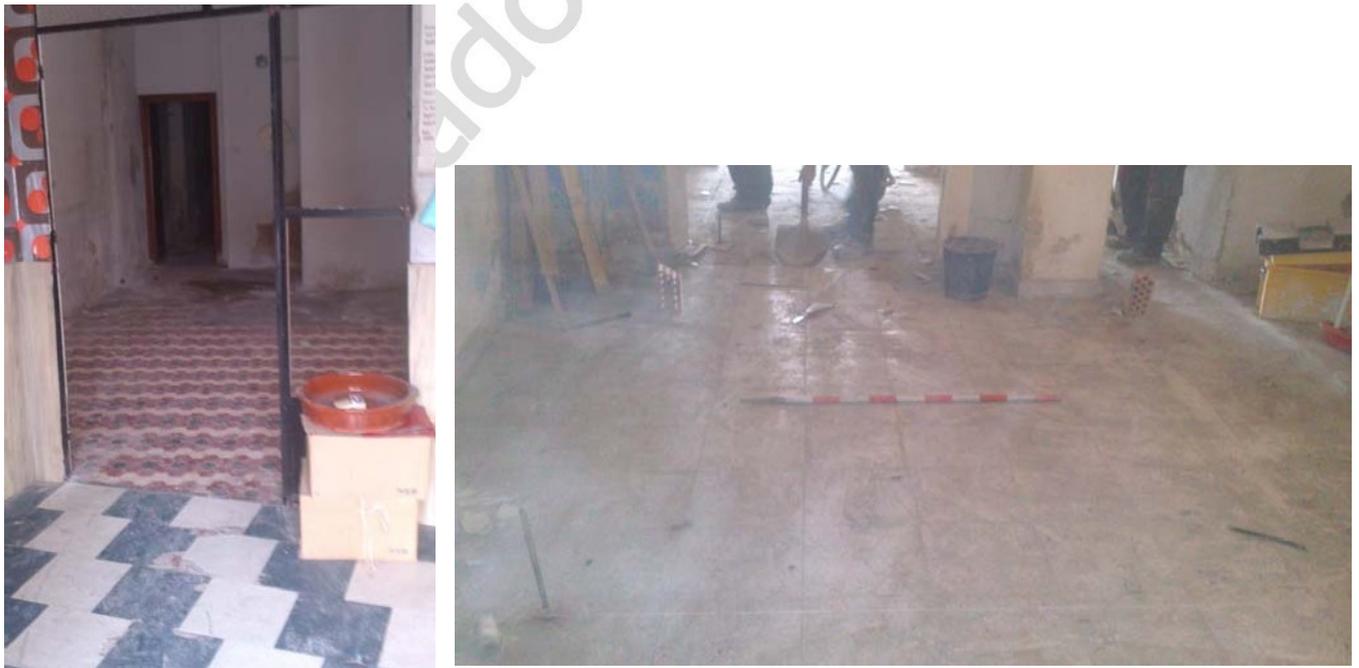
La actuación arqueológica se ha desarrollado en la planta baja del edificio, dividida en dos crujías principales perpendiculares a fachada (este-oeste) y otra más pequeña con la misma orientación por donde se produce el acceso (portal). La afección bajo rasante prevista era un cajeadado de 40cm de profundidad media para ejecución de nuevo pavimento, así como la construcción de varias arquetas para las tuberías de saneamiento y abastecimiento de agua, para las cuales se preveía una excavación de unos 60cm bajo del nivel de uso preexistente.

La totalidad de la planta baja al inicio de la intervención se encontraba con los pavimentos a sustituir sin haber sido alterados.

El planteamiento inicial de la intervención arqueológica consistía en la práctica de dos sondeos situados en la crujía central y en la esquina noroeste, de 22m<sup>2</sup> y 5,75m<sup>2</sup> respectivamente, así como la excavación manual de siete de las arquetas de 40x 40cm de superficie.

Ese planteamiento tuvo que ser modificado al no ser posible el replanteo del sondeo de la crujía principal debido a la existencia de unos pilares en la misma que no habían sido tenidos en cuenta. Finalmente se plantearon tres sondeos en dicha crujía como sustitutos del previsto, quedando tal y

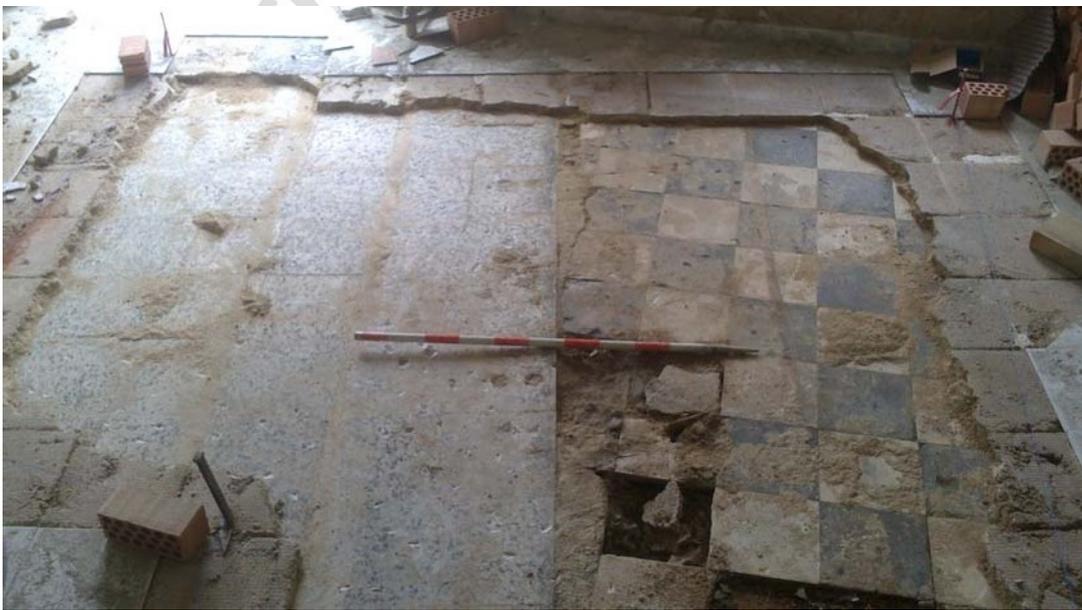
Pavimentos existentes bajo el actual.

Sobre el nivel en el que aparecen estas estructuras se documentaron dos niveles de pavimentos hidráulicos superpuestos. Así mismo, como ya se ha indicado, se documentó también el material de relleno de la zanja de la tubería de saneamiento.

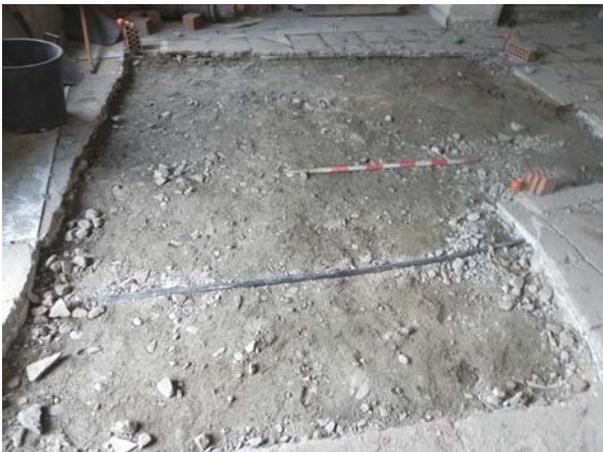
Sondeo 1 tras la retirada de los pavimentos.

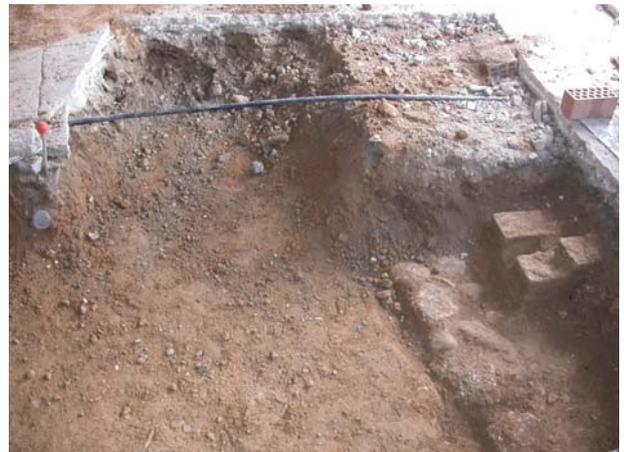
Aparición de las dos estructuras

En este sondeo se ha producido la única incidencia arqueológica, consistente en el afloramiento de dos estructuras murarias ( M.1 y M.2) situadas en el lado oriental del sondeo , ambas paralelas a la fachada y a la calle Real de Cartuja , a escasa profundidad.

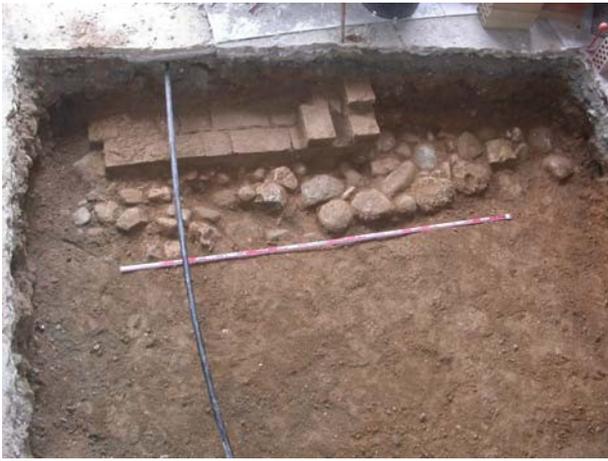
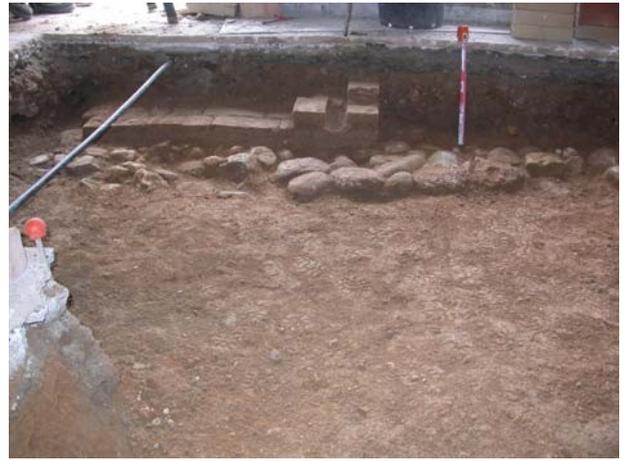
Perspectiva desde el oeste del M.1. y M.2.

El M.1. es una estructura rectangular exenta con cara por los cuatro lados. Su longitud es de 1,50m con orientación norte-sur y su anchura de 45cm. Conserva una altura máxima de 15cm en el lado norte con dos hiladas de ladrillo quedando en el resto solo una. Toda su fábrica es de ladrillo macizo de tejar de 14cm de ancho y 28 de largo, con algunas piezas cortadas y encajadas, todo ello trabado con tierra y cal.

El M.1. se encuentra sobre el M.2., estructura formada por cantos rodados y algún pequeño bloque de arenisca sobre tierra, dispuestos en doble plano horizontal de unos 70cm de anchura, presentando cara irregular hacia el oeste. La longitud documentada es de 3,60m aunque es probable su prolongación hacia el norte. Hacia el sur está cortado por la zanja de la tubería de saneamiento existente. Aparece a una profundidad de -0,50m.

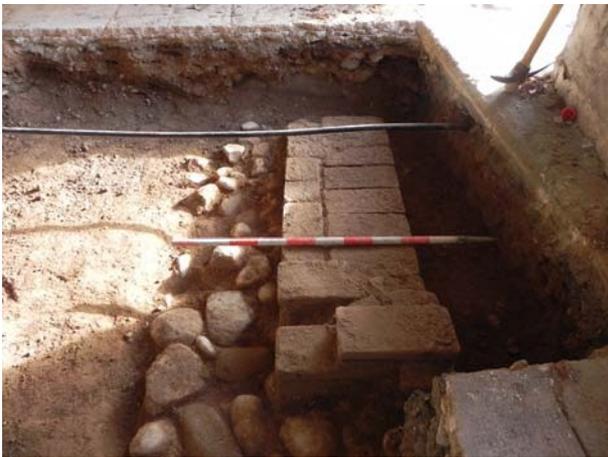
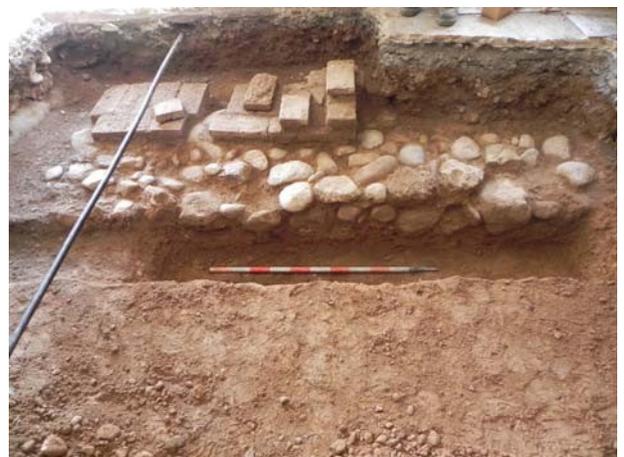
Ampliación del sondeo para documentar la cara oriental de la estructura M.1. A la derecha zanja excavada para documentar la potencia del M.2.

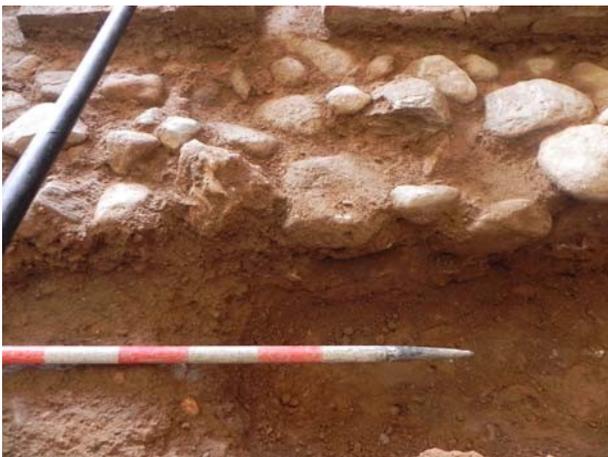
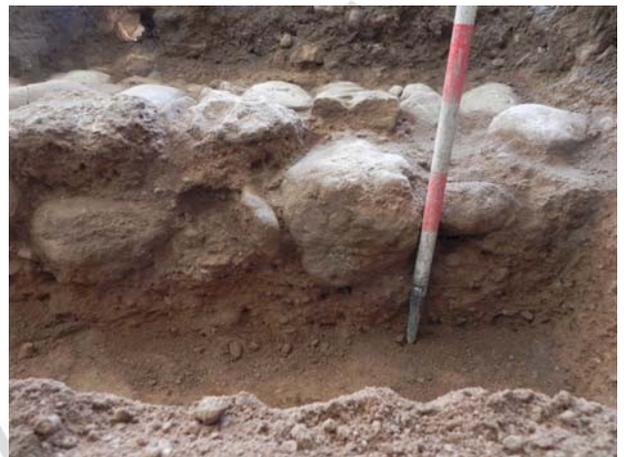
Cara occidental del M.2. y material que lo envuelve.

Esta estructura se ha interpretado como un posible muro de contención del terreno ya que aparece perpendicular a la pendiente y acompañado de un estrato de cierta potencia formado por materiales finos arcillosos y pequeños cantos, que a su vez también podría haber sido un aporte para el mismo

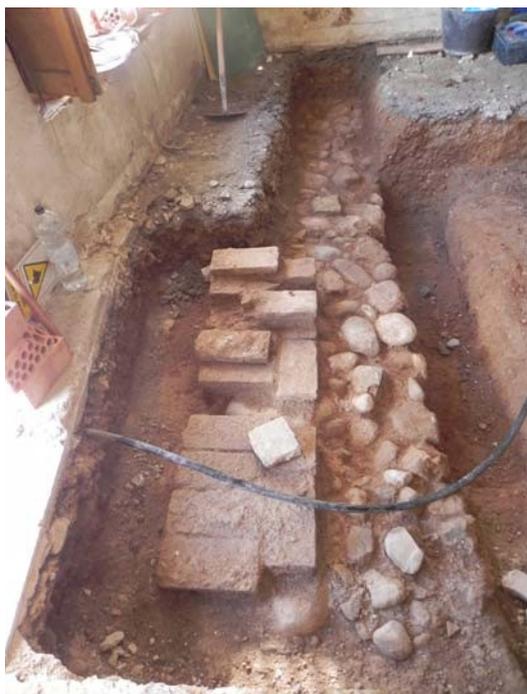
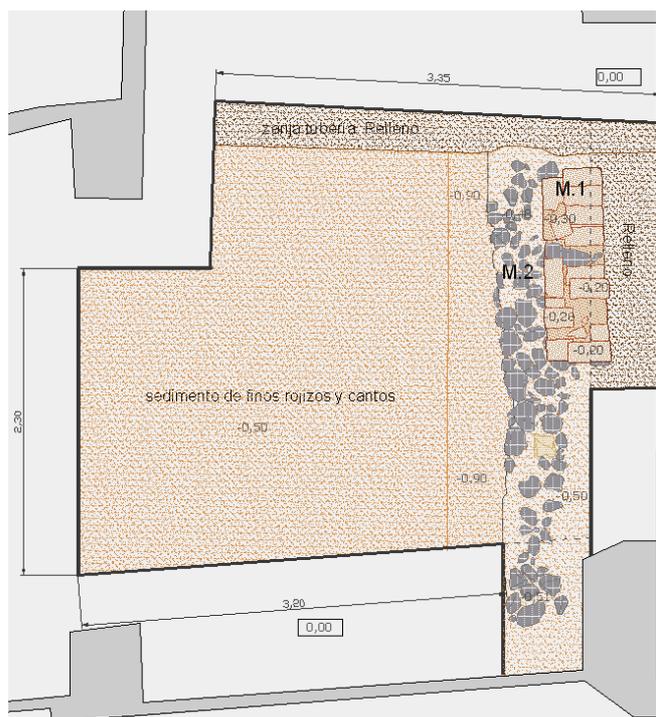
Perspectiva del muro M.1. en su prolongación hacia el norte (ampliación del sondeo).  
Planta del sondeo

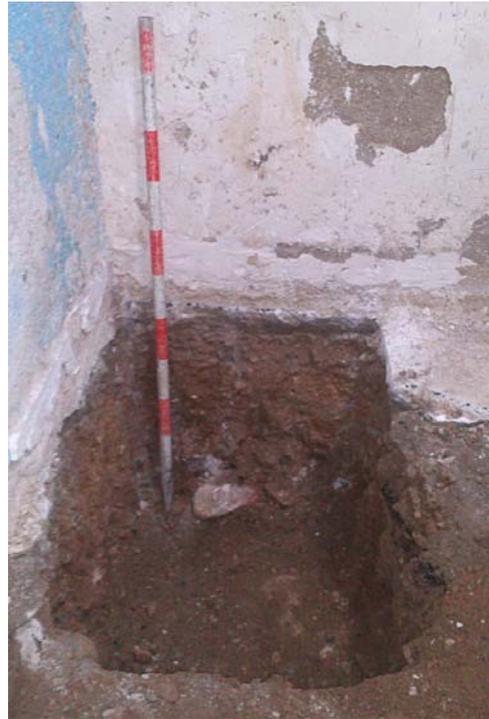
No ha aportado ningún tipo de información arqueológica ya que tras la retirada de los pavimentos y la limpieza de una fina capa de relleno afloró el suelo geológico con las mismas características que en el sondeo 2. Al tratarse de un material de extrema dureza se ha excavado hasta una profundidad media de 30cm.

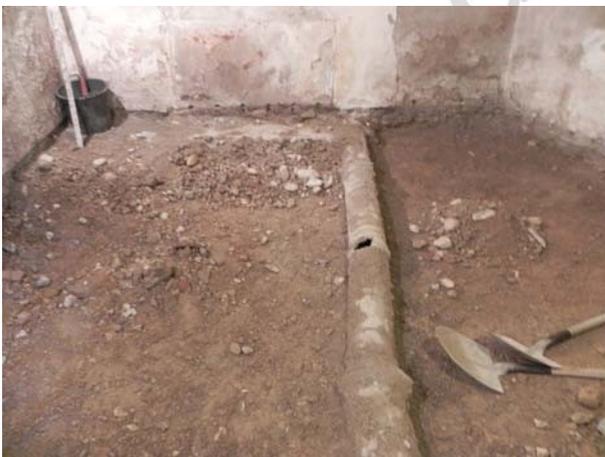
Excavación en la sala oeste de la crujía sur.

En la crujía meridional se han alcanzado las cotas previstas documentándose en la sala del fondo (oeste) el nivel de suelo geológico a unos 25-30cm de profundidad, bajo una tubería de hormigón. En el resto, debido a la dirección de la pendiente ese material no ha aflorado, apareciendo un nivel de relleno de tierra oscura con piedras y material de construcción.

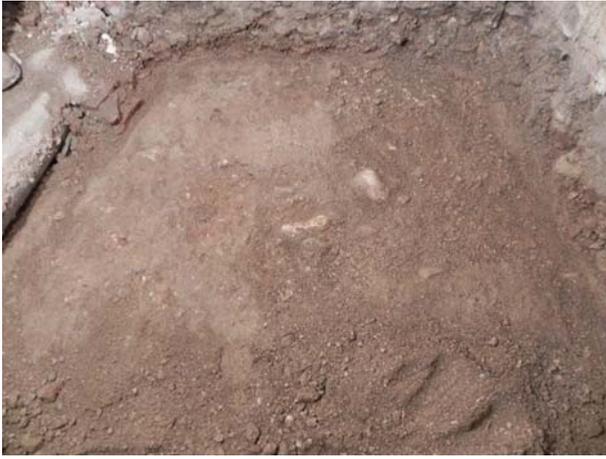
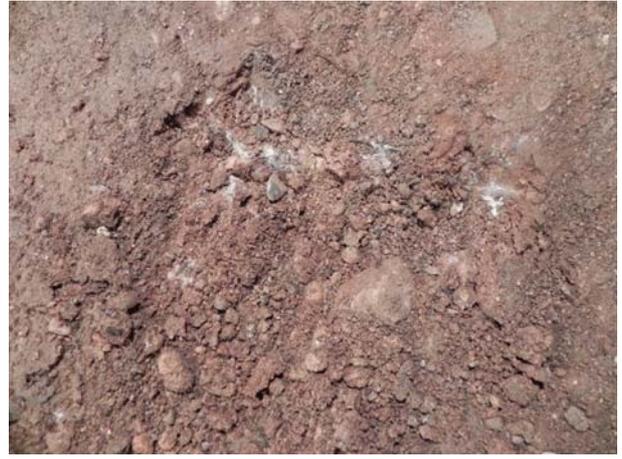
Sala oeste de la crujía sur. Suelo geológico bajo la tubería.

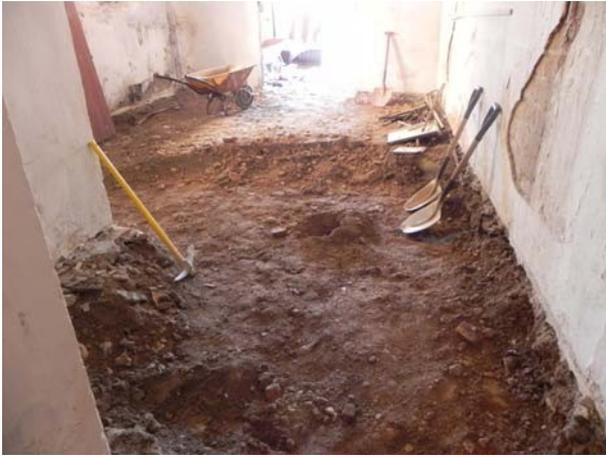
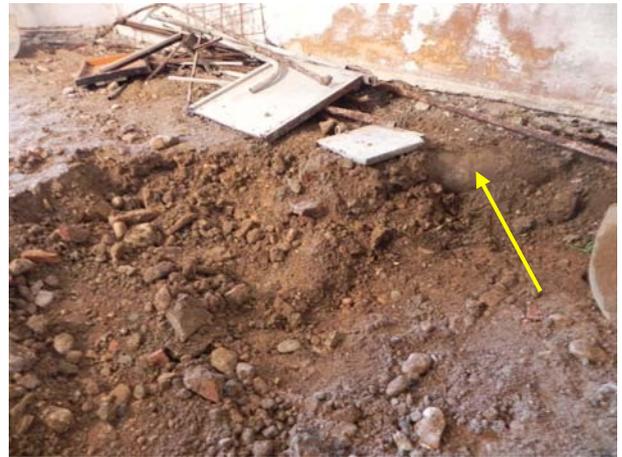
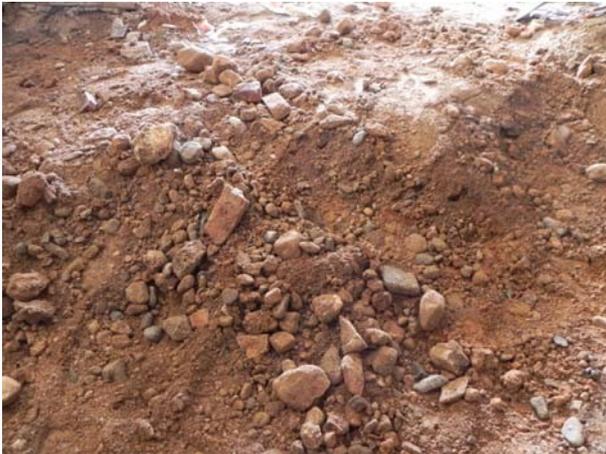
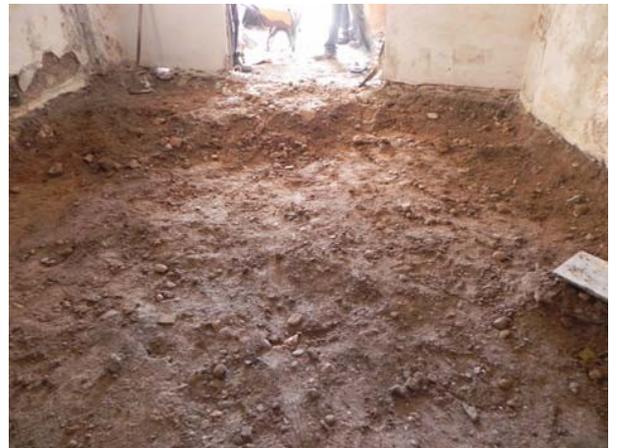
Sala central de la crujía sur. Se observa el paso de una tubería de hormigón y el material de relleno.

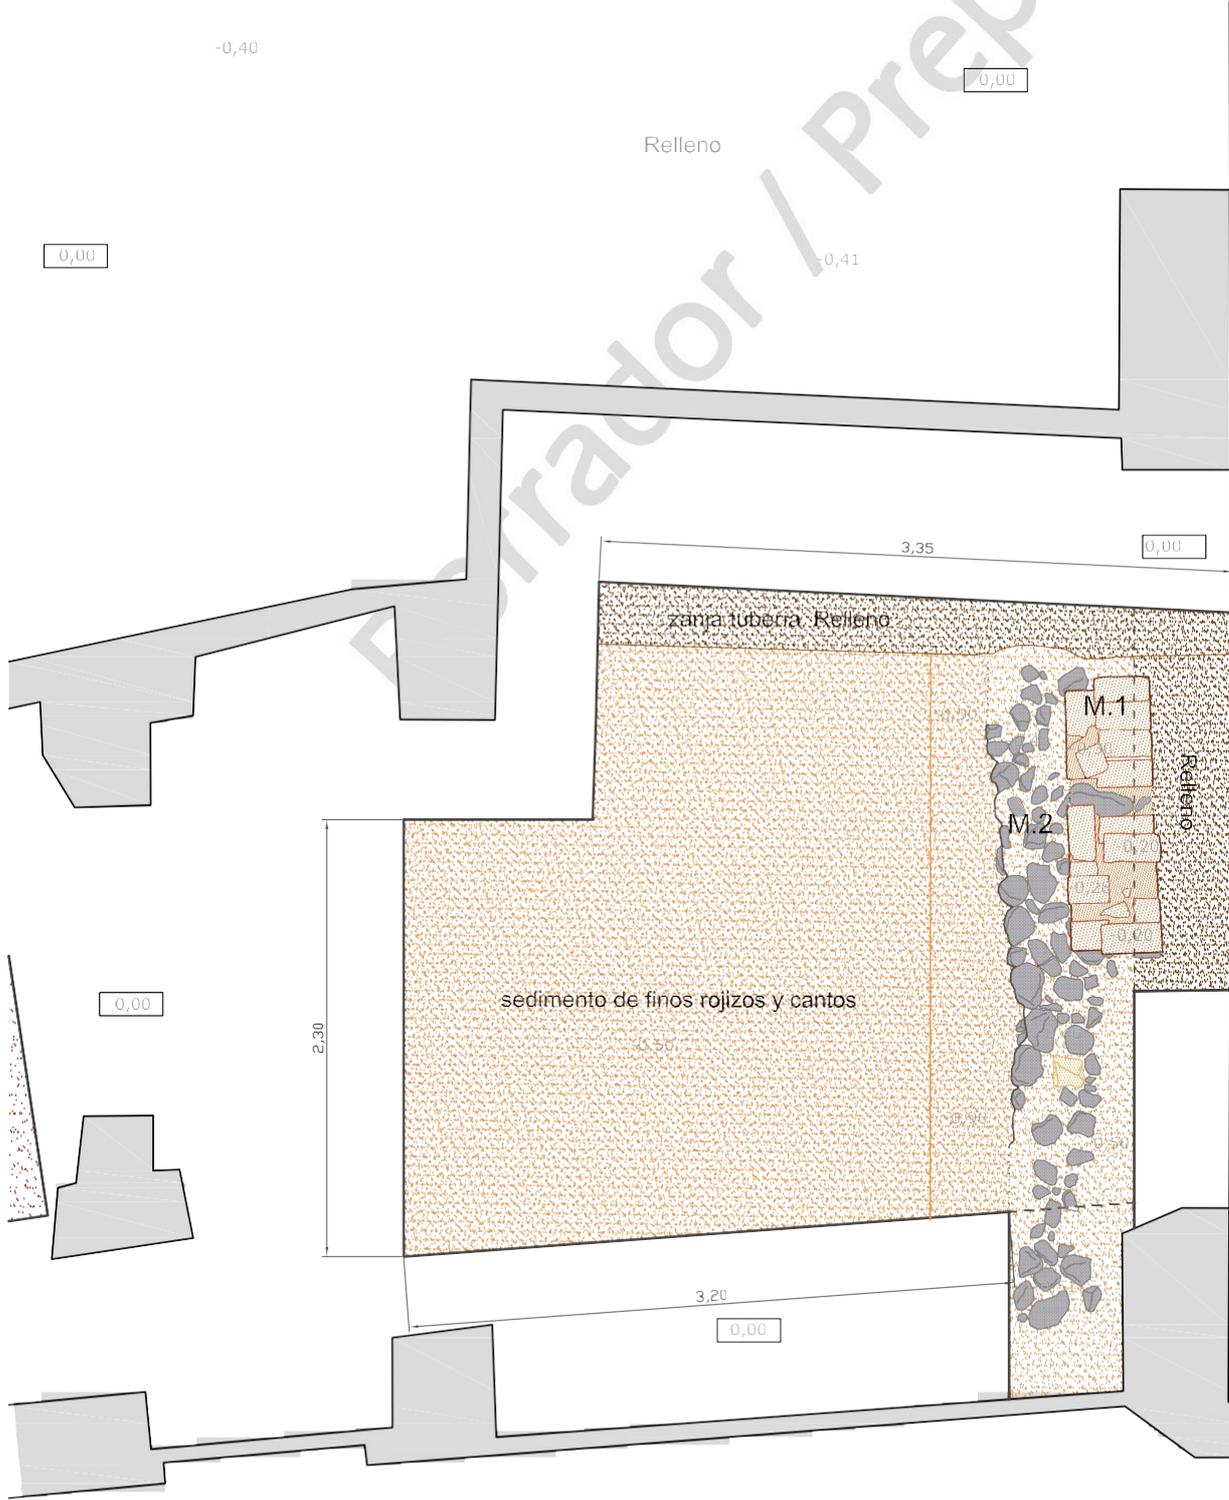
CALLE REAL DE CARTUJA N°2. GRANADA  
SONDEO 1. ESCALA 1:40

Se ha documentado la presencia de dos estructuras murarias M.1. y M.2. situadas en el extremo oriental del sondeo 1. El primero es un muro exento, construido con aparejo de ladrillo en hiladas y trabazón de tierra. El segundo es un posible murete de contención del terreno formado por cantos y bloques de piedras. La falta de material cerámico y la escasa profundidad excavada no permiten establecer cronologías ni relaciones estratigráficas, a no ser la correlación entre las dos estructuras en base al apoyo de la primera en la segunda. El resto de los sondeos no ha aportado ningún tipo de información arqueológica.
