ANUARIO ARQUEOLÓGICO DE ANDALUCÍA

2012

ACTIVIDAD ARQUEOLÓGICA PREVENTIVA MEDIANTE SONDEO EN C/TIÑA 12, GRANADA.

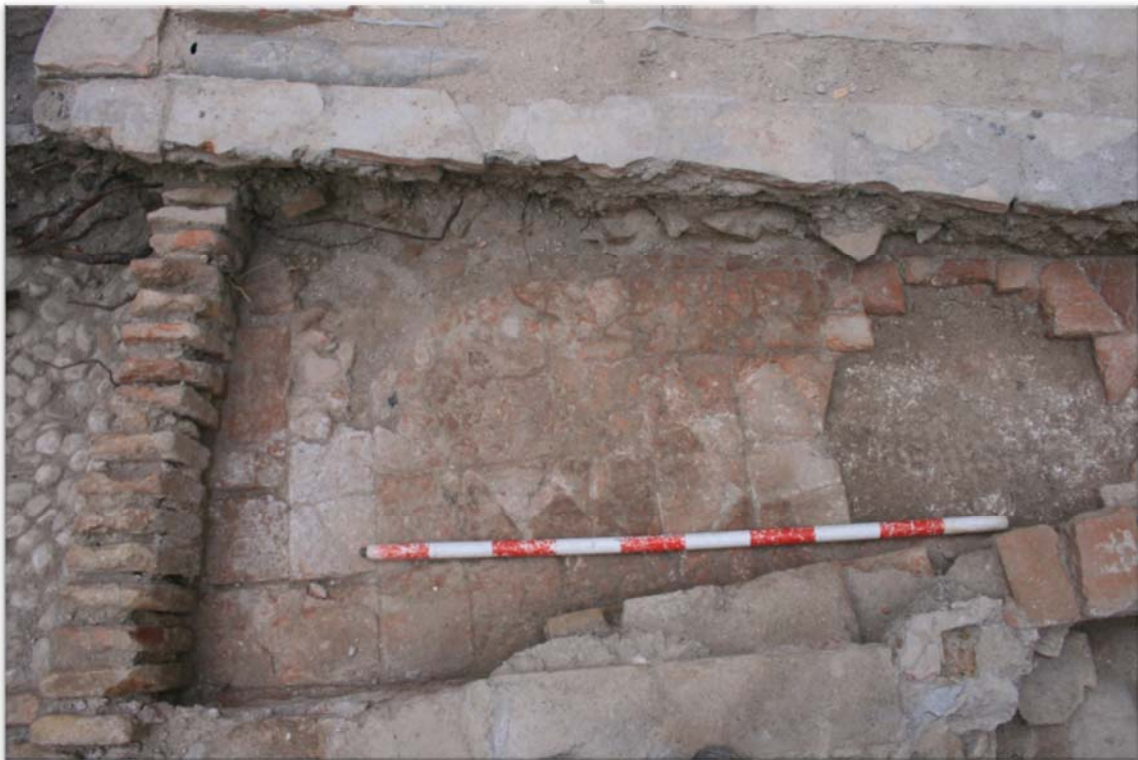
PLANTA FINAL DEL SONDEO

Hemos documentado la cimentación del muro que cerraba el ala oeste de la vivienda (MR 03), con un grosor de 0,45 m, en el lado oeste del sondeo. Así mismo, apenas unos centímetros bajo el nivel de excavación aparecen una conducción de agua, la CN 07, con una longitud de 0,88m y una anchura de 0,38 m, que en sentido Este-Oeste se une haciendo esquina con la CN 05, de mayor longitud, 2,30 m y que conduce el agua hacia sur hasta la salida de la vivienda. Ambas de ladrillos y hormigón corresponden al sistema de evacuación de la casa actual.

Tanto el MR 03 como las canalizaciones CN 05 y CN 07, se asientan sobre dos pavimentos:

Ambos suelos quedan separados por un escalón conformado con ladrillos trabados con cal, de 2,04 m de largo y se corresponden con un uso de la vivienda algo más antiguo, aunque también del s. XX. Un paquete de relleno de cascajo los cubría nivelando el suelo actual.
