# **ANUARIO ARQUEOLÓGICO DE ANDALUCÍA**

# **CONTROL DE MOVIMIENTOS DE TIERRAS PARA LA CIMENTACIÓN DE LA CARPA DE CUBRICIÓN DE LA SEPULTURA 20 DE LA NECRÓPOLIS IBÉRICA DE TÚTUGI (GALERA, GRANADA).**

M<sup>a</sup> Oliva Rodríguez-Ariza

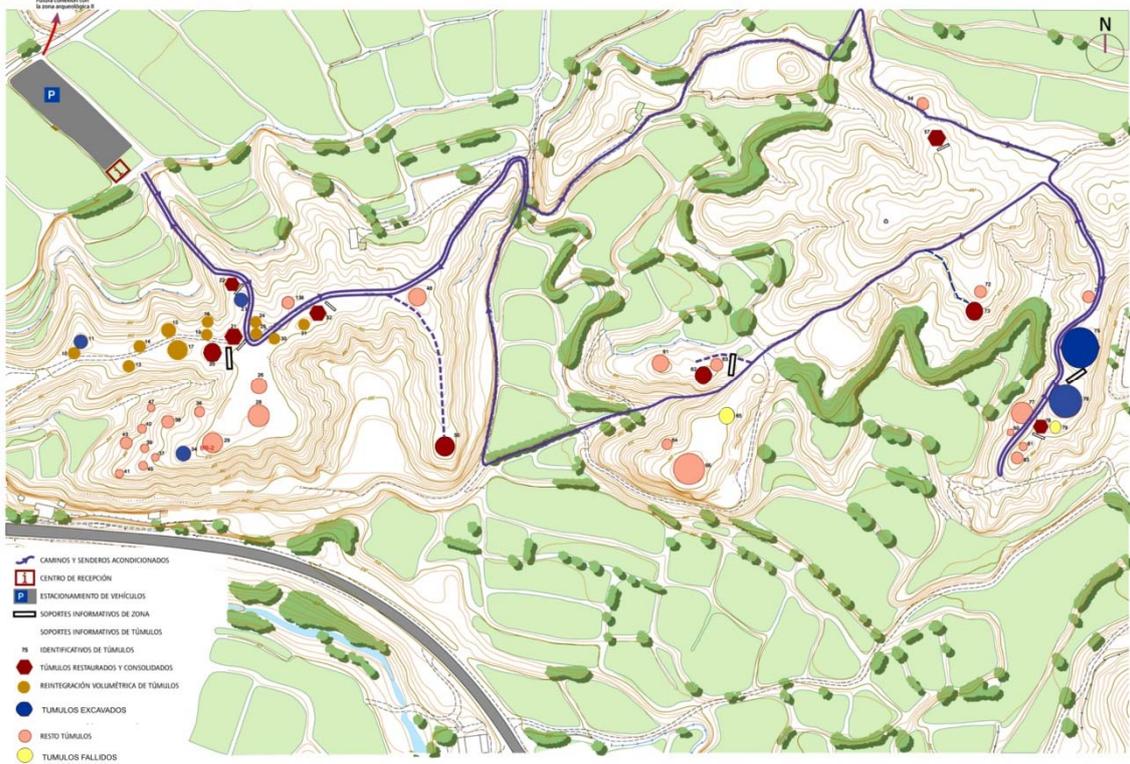
Figura 1: Plano de la Zona I de la Necrópolis de Tútugi con la rutas y las sepulturas intervenidas.

La 2ª fase del *Proyecto de Puesta en Valor de la Necrópolis de Tútugi* se desarrolla en 2009-10 promovida por el Ayuntamiento de Galera y con la subvención de 1% Cultural del Ministerio de Fomento del Gobierno de España. Se ha realizado la restauración de cuatro sepulturas (nº.: 20, 50, 62 y 73) (Fig. 1), el acondicionamiento de los caminos y la excavación de siete nuevas (nº.: 11, 23, 34, 65, 76, 139 y 140). De nuevo, en una de las sepulturas, la 65, no se encuentran estructuras, aunque los

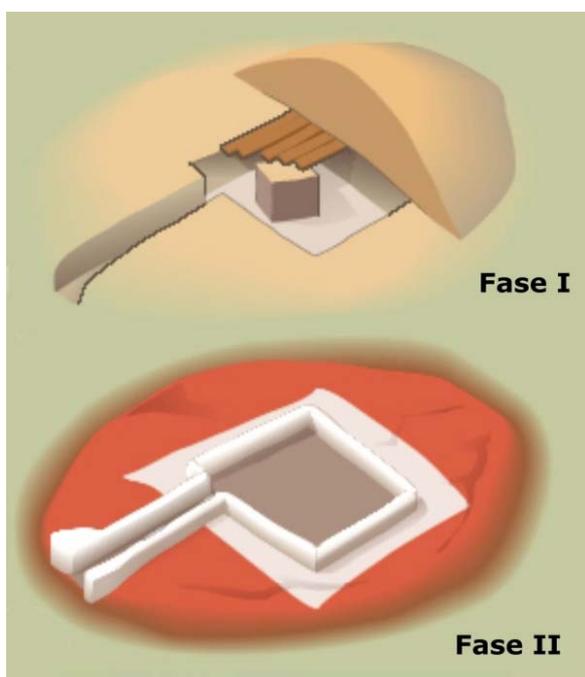
Figura 3: Propuesta de reconstrucción de las dos fases documentadas.

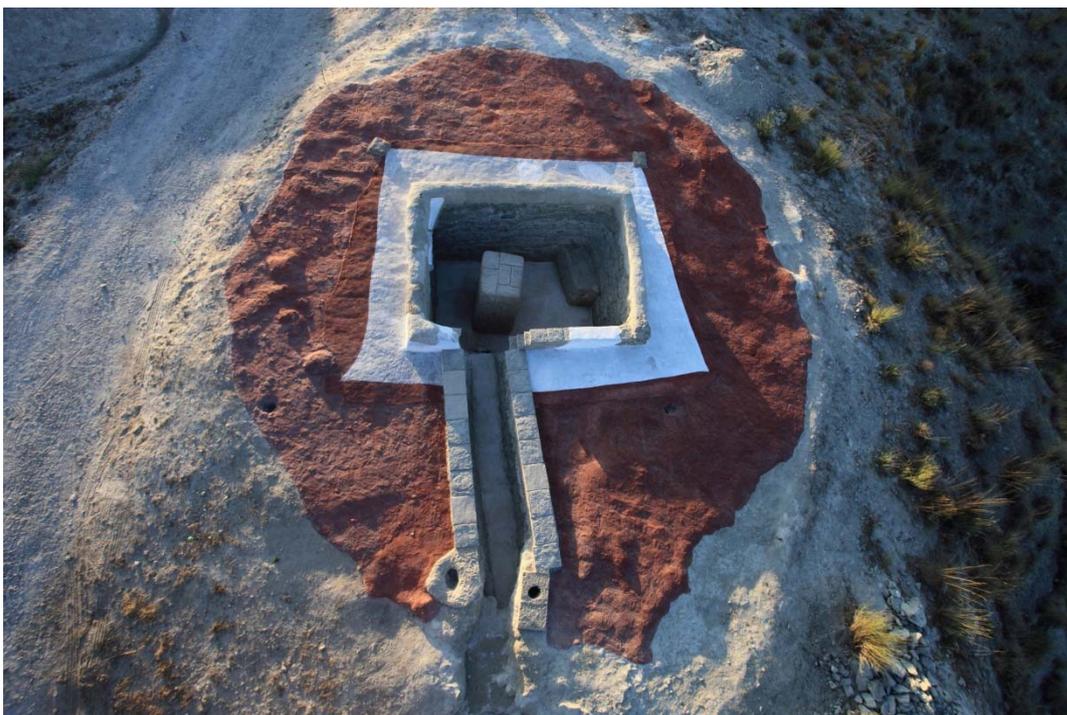
Lámina I: La Sepultura 20 tras su restauración en 2009.

Las estructuras arqueológicas de la Sepultura 20 de la Necrópolis de Tútugi, al estar excavadas en el sustrato geológico y no disponer de salida de aguas, necesitaban para su exhibición y conservación una cubrición que la protegiera de los agentes atmosféricos. En 2009 se acometió la restauración de la sepultura (Lám. I), quedando pendiente su cubrición, que se ha acometido en junio de 2012.

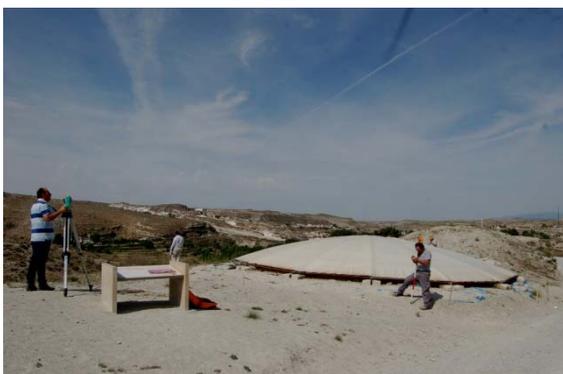
Lámina II: Replanteamiento ubicación de las zapatas.

En el año 2009 se dejaron sobre el terreno unas varillas de hierro con la ubicación aproximada de las 10 zapatas necesarias para empotrar en el terreno la estructura metálica. Estas sirvieron de base para la redacción del proyecto definitivo de la estructura. Por lo tanto el primer paso ha consistido en redefinir la ubicación, mediante estación total, de las zapatas (Lám. II).

Una vez que las distintas zapatas estaban planteadas (Lám. II) se comenzó la excavación de cada una de ellas. La metodología empleada consistió en la retirada de la cubierta vegetal con azada (Lám. III). Una vez que se llegaba a la roca se continuaba con una pala mecánica, siempre con la supervisión arqueológica sobre el terreno (Lám. IV). En ningún caso se detectó restos arqueológicos.

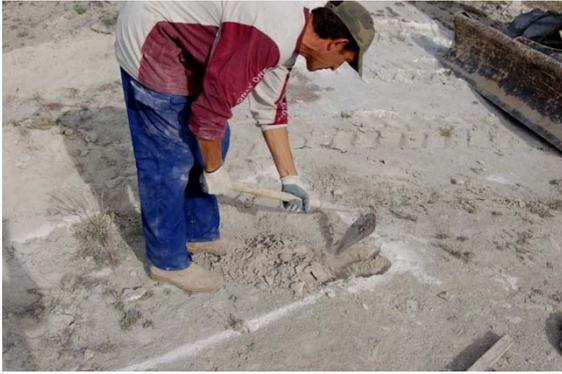
Lámina III: Excavación de la tierra vegetal.

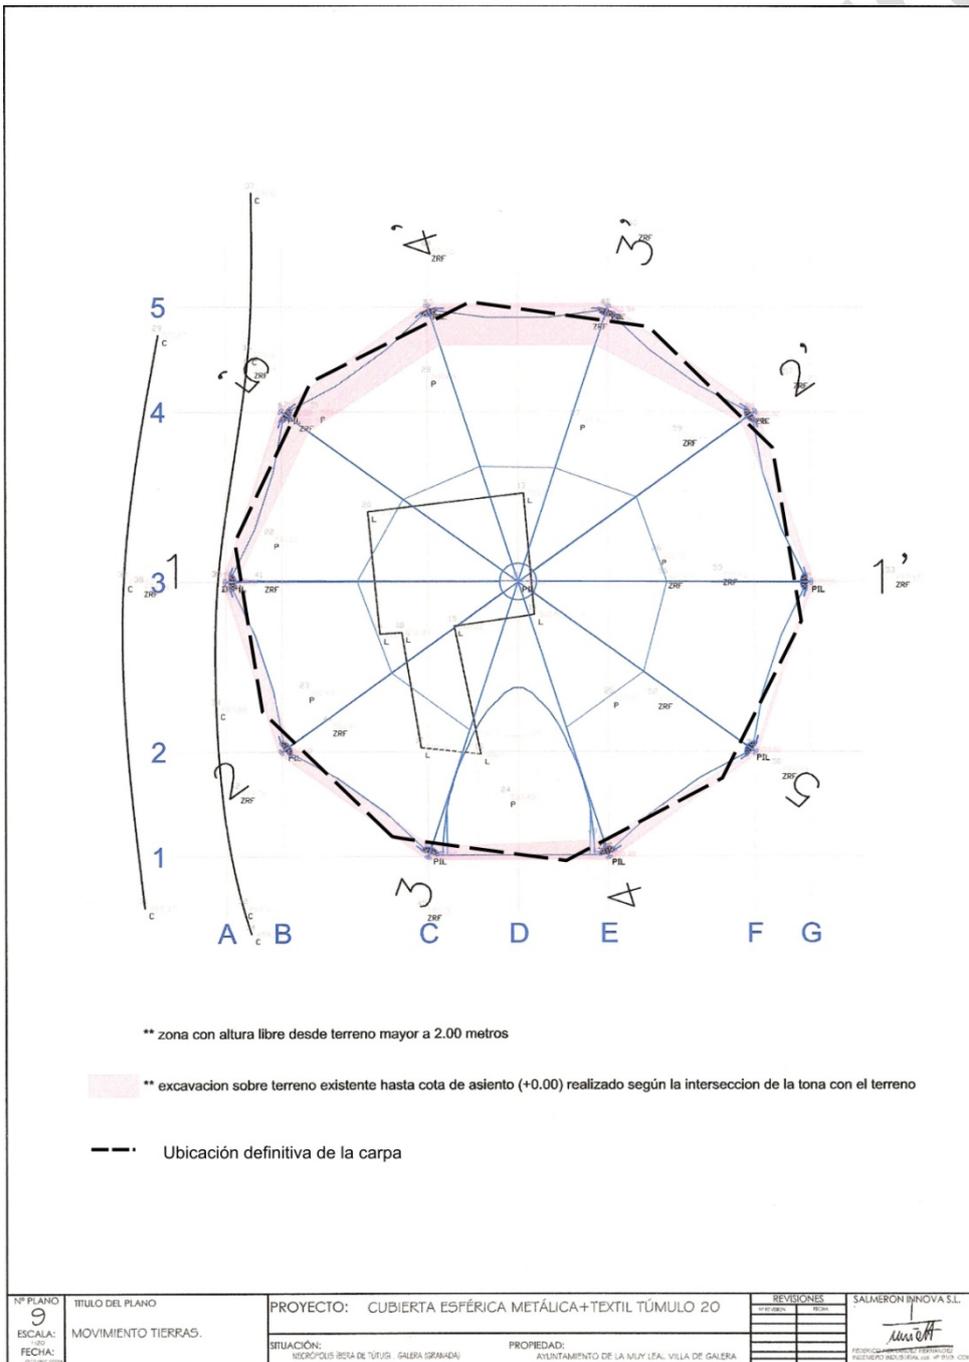
Figura 4: Ubicación definitiva de la carpa respecto al proyecto.

Debido a los nuevos datos que sobre la interpretación de la sepultura disponemos, se decidió girar la ubicación de las zapatas un metro en el sentido de las agujas del reloj, con el fin de dejar el pasillo de entrada dentro del vano de la puerta y tener la oportunidad que el sol entre por él en los equinoccios (Fig. 4; Lám. X).

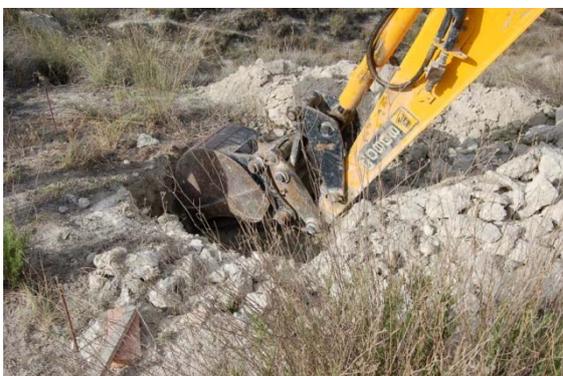
Lámina IV: Rebaje de las zapatas con máquina.

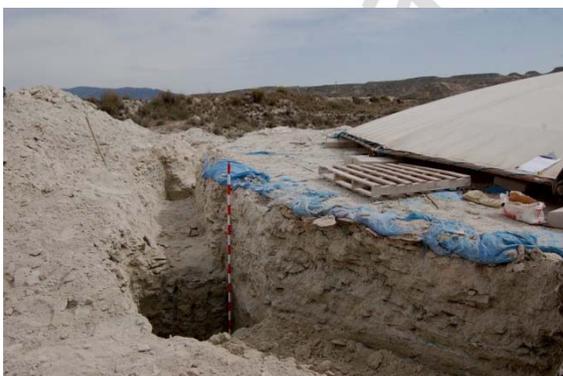
Lámina V: Vista de las zapatas y rebaje perimetral de la zona oriental de la sepultura 20.

Al par que se fue realizando la excavación de las zapatas se realizó la excavación del perímetro de la cubierta. En esta caso la excavación sólo tenía que bajar hasta el punto cero en aquellas zonas topográficas que lo requirieran. Así en la zona sur de la sepultura no ha sido necesario la excavación, quedando la estructura por encima del terreno. Ha sido en el zona oriental donde el perímetro ha tenido que ser rebajado casi un metro de profundidad (Lám. V). En esta zona el Proyecto de la cubierta contemplaba

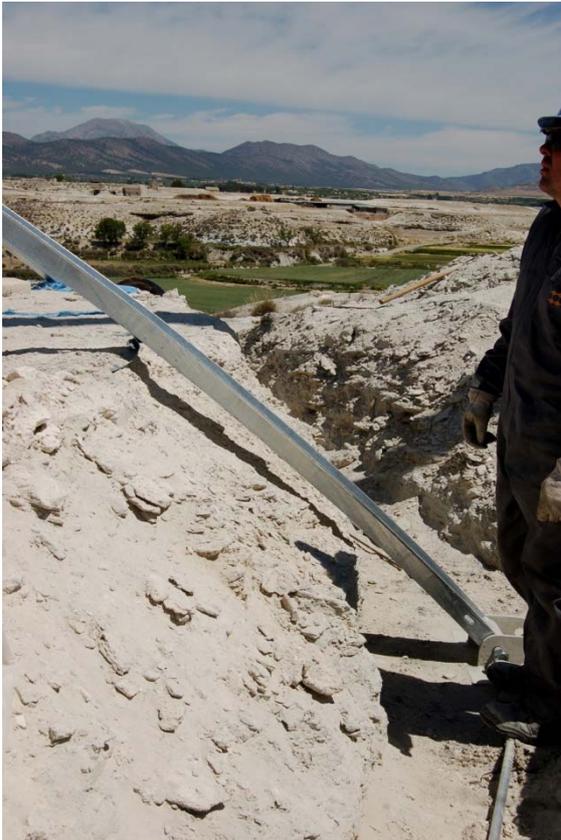
Lámina VI: Recorte de la plataforma en su lado oriental, adaptado a la curvatura de la viga.

que el recorte del terreno al interior del perímetro se realizará en ángulo de 90°, para amoldarse a la curva de la cubierta (Lám. VI). Esto suponía meterse más de 1 m dentro de la zona ya restaurada, por lo que se decidió hacer el recorte del terreno en vertical, para posteriormente sólo recortar el terreno necesario para empotrar la estructura metálica (Lám. VII), de tal forma que se preservará la mayor parte posible de la plataforma exterior de la sepultura.

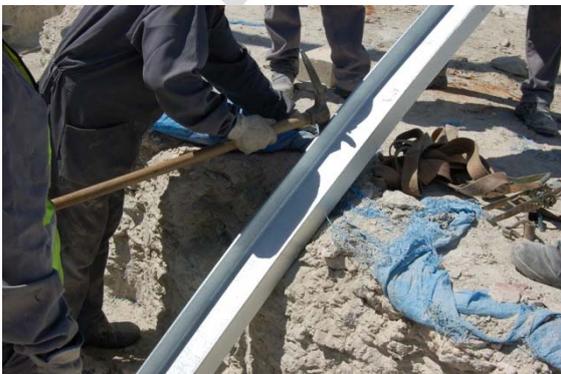
Lámina VII: Recorte vertical de la plataforma en el lado noreste, rebajando sólo el espacio la viga metálica.

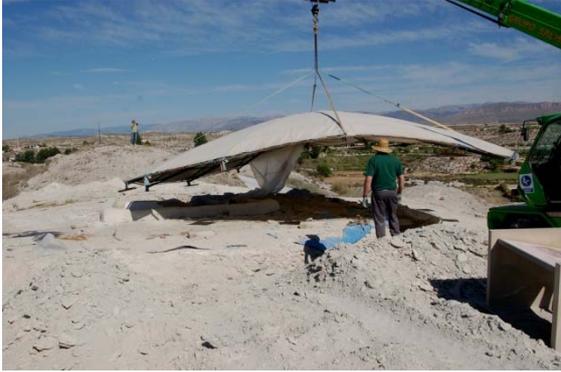
Lámina VIII: Desmontaje de la cubierta provisional de la Sepultura 20.

Debido a que para la instalación de la estructura metálica era necesaria la retirada de la estructura metálica provisional que la protegía (Lám. VIII), así como que las estructuras arqueológicas quedaban al descubierto se decidió hacer un control de la instalación de la misma, con objeto de minimizar al máximo los posibles daños. Asimismo, para el anclaje de las distintas vigas, sobre todo las orientales de la sepultura, era necesario, el ya comentado, rebaje de la superficie del terreno.

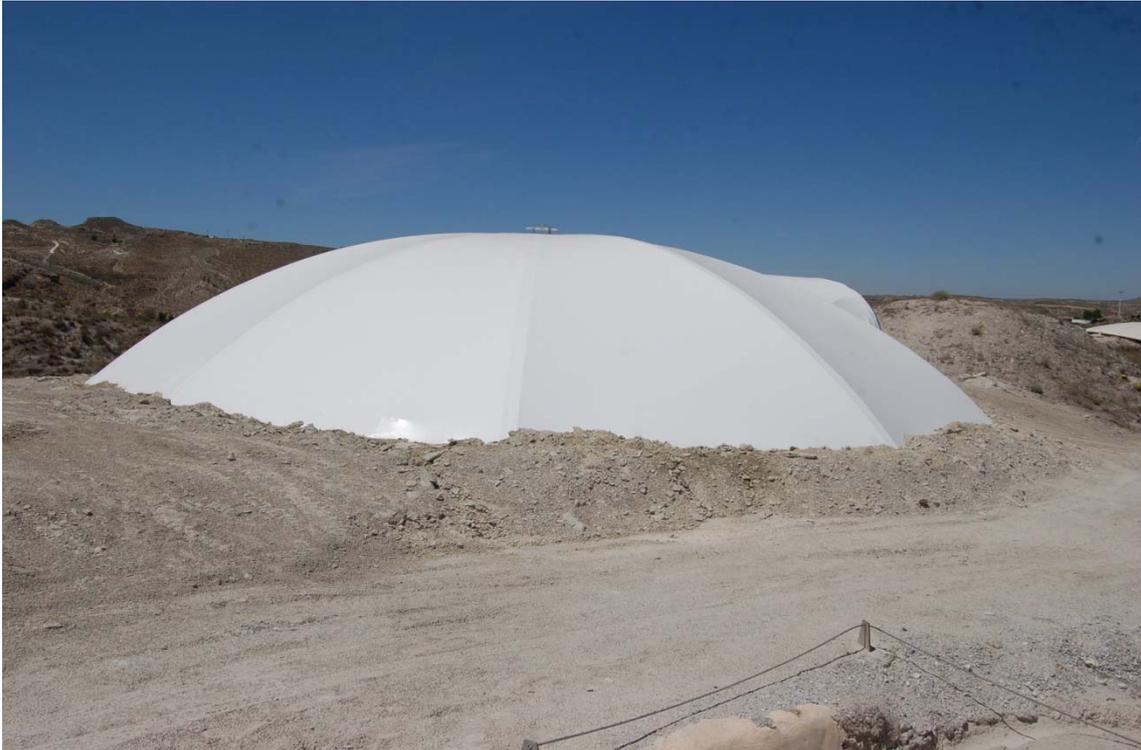
Lámina IX: Vista general de la carpa sobre la Sepultura 20 desde el noreste.

La tierra resultante de la excavación de las zapatas y el perímetro se acumuló en principio al sureste de la sepultura. Una vez la estructura metálica y la lona estaban puestas, se ha vuelto a colocar alrededor de la sepultura con objeto de restituir la topografía del lugar y minimizar el impacto visual de la cubierta (Láminas IX y X).

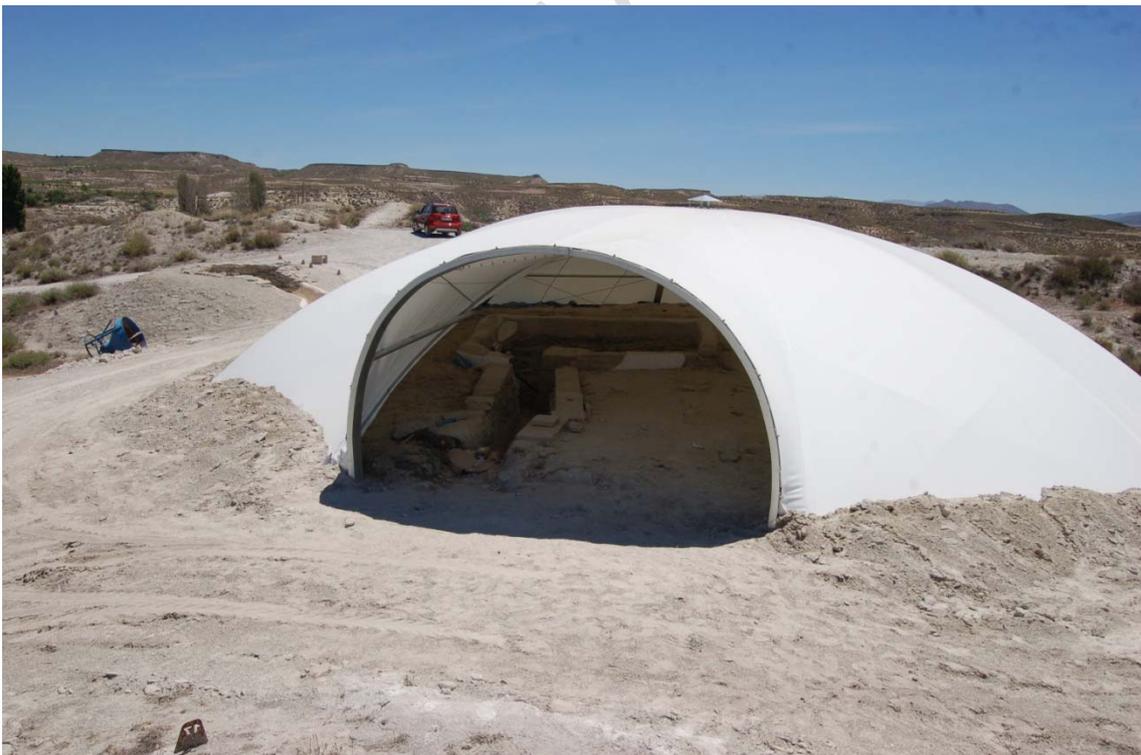
Lámina X: Vista general de la carpa sobre las estructuras de la Sepultura 20 desde el oeste.
