# **ANUARIO ARQUEOLÓGICO DE ANDALUCÍA**

# **INTERVENCIÓN ARQUEOLÓGICA PREVENTIVA MEDIANTE EXCAVACIÓN CON SONDEOS Y CONTROL DE MOVIMIENTOS DE TIERRA EN EL COMPÁS DEL CONVENTO DE SAN ANTÓN (GRANADA)**

Se presentan los resultados de la excavación arqueológica realizada en el compás del Convento de San Antón (Granada), en la que se documentó una secuencia estratigráfica que abarca desde la etapa medieval hasta nuestros días.

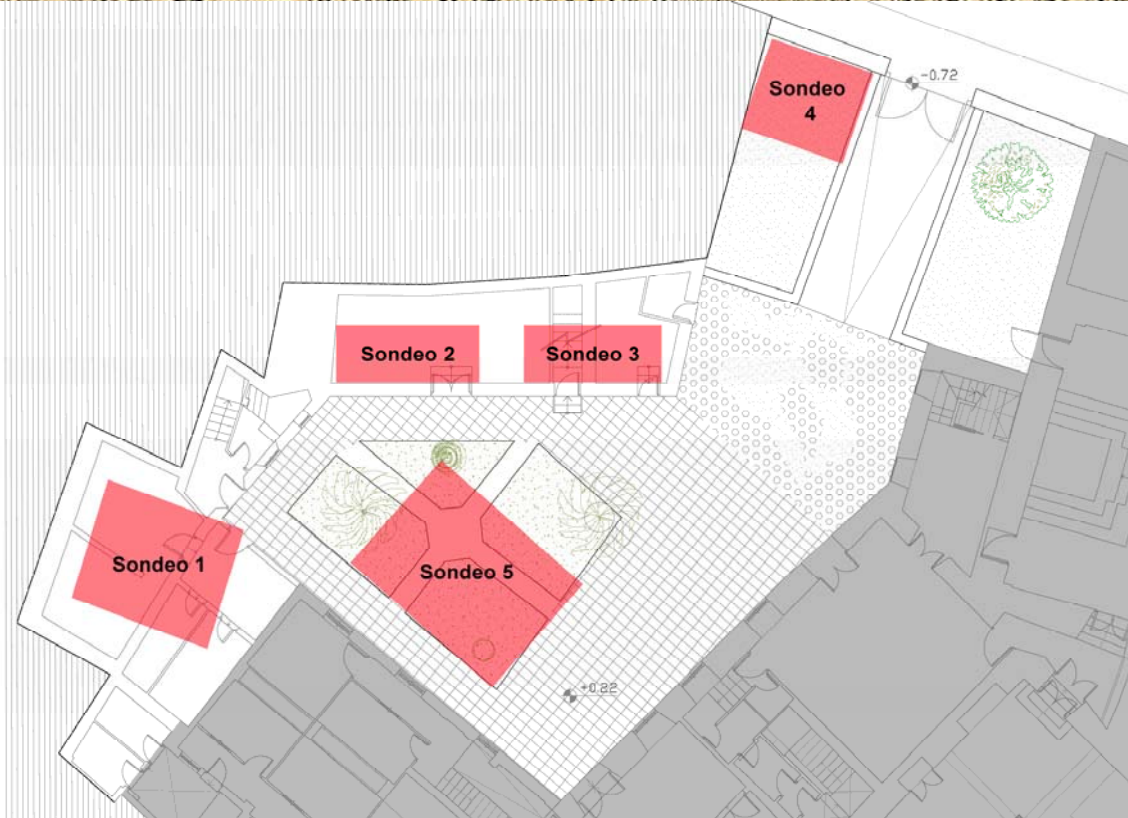
**Figura 4.** Situación de los sondeos.

Se plantearon cinco sondeos arqueológicos, con el objetivo de que se cubriese un porcentaje notable de las zonas en donde se iban a realizar movimientos de tierra. De este modo, se situó el sondeo 1 en el espacio ocupado por la casa del párroco/hospedería, los sondeos 2 y 3 en la casa del portero, el sondeo 4 en un área ajardinada junto a la cerca y entrada actual del convento (por donde se había proyectado la entrada a la nueva cochera planificada bajo dicha construcción), y el sondeo 5, en el jardín central del compás (Fig. 4).

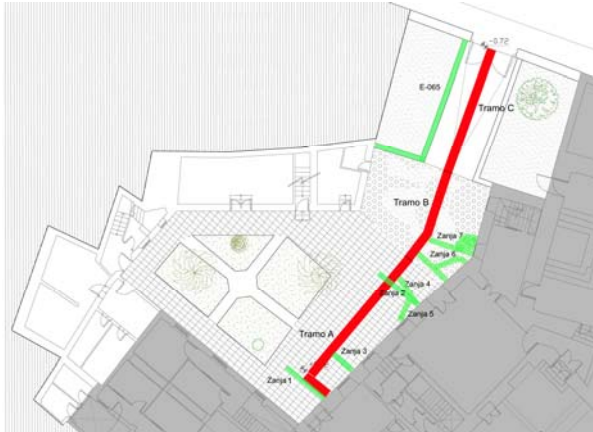
**Figura 5.** Recorrido ejecutado de la zanja de saneamiento principal (en rojo), y control de las otras zanjas y desmontes realizados con supervisión arqueológica (en verde).

Paralelamente a la fase de excavación de sondeos, pero básicamente una vez finalizada la Fase I, se llevó a cabo el control de movimientos de tierra de la sustitución y/o instalación de tuberías para la red de saneamientos del Convento. Se trataba de una tubería principal, que cruzaba el zaguán del convento, procedente del claustro del mismo, y salía bajo su fachada principal hacia el compás, el cual cruzaba totalmente hacia la puerta de salida del compás, en la calle Recogidas. A ese colector principal se unían toda una serie de bajantes y saneamientos para cuya sustitución y/o nueva instalación hubo que abrir varias zanjas (Fig. 5)

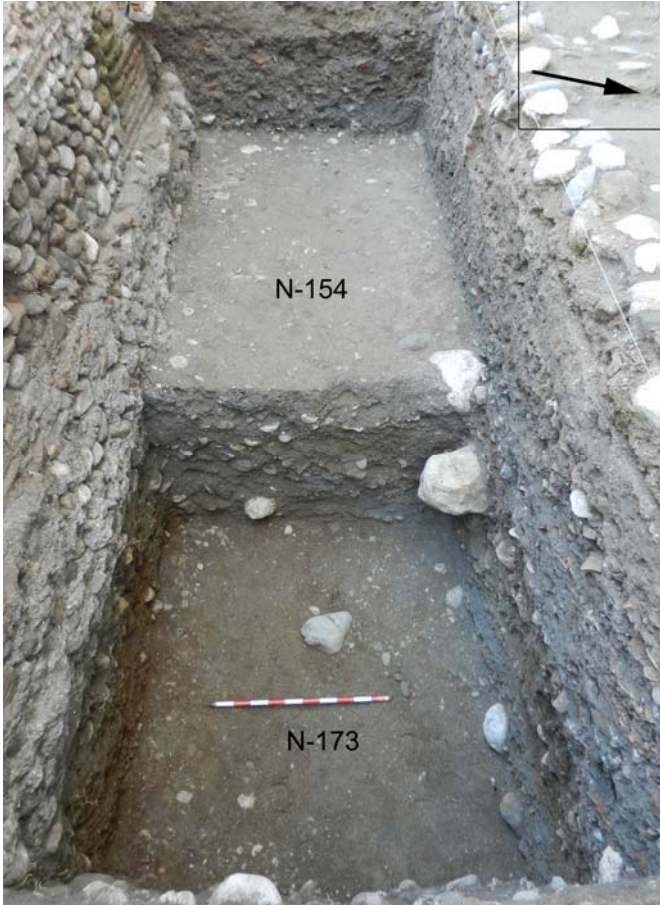
**Lámina II.** Muros de contención del Darro, sobre niveles medievales nazaríes.

Las avenidas y crecidas estacionales del río Darro (un verdadero problema en la ciudad incluso después de su embovedamiento –hay que recordar las roturas y hundimientos del mismo a la altura, precisamente, de Puerta Real hasta fechas relativamente recientes-), afectarían periódicamente dichas estructuras, por lo cual se erigieron algunos muros de mampostería realizada con los propios cantos rodados que arrastraba el arroyo a modo de muros de contención del río, del cual, la E-072 identificada en el sondeo 04 sería un buen ejemplo (Lám. II).

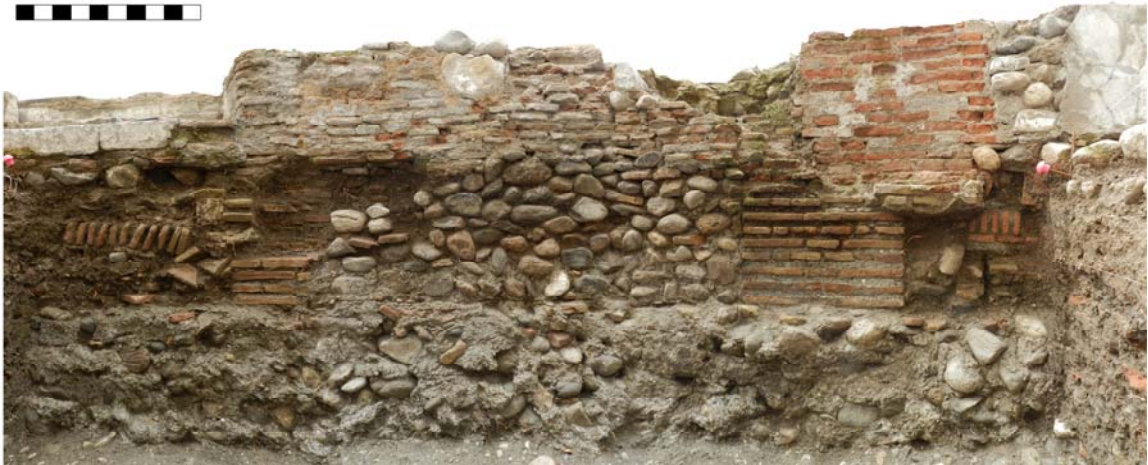
**Figura 7.** Restitución hipotética de la cerca original del convento, en el s. XVII.

aguas sucias, como E-098 y E-088, y otras estructuras que deben vincularse a construcciones al exterior de las edificaciones de la clausura, pero en el interior del espacio conventual (E-057), espacio éste que estaría delimitado por una cerca que se construye también en estos momentos para concretar físicamente el área de tierras del convento, del cual hemos documentado su límite septentrional, y que está formada por el muro E-005, con dirección E-W (Lám. III), por el alzado C-052 del muro E-022, que forma un quiebro casi de 90° en dirección NE, y probablemente por el muro E-118, con dirección NE-SO. De esta forma, el muro iría bordeando la acequia por su vertiente derecha, confirmando lo grafiado en la Plataforma de Ambrosio de Vico que parece dejar al exterior de las tierras del convento dicho cauce, y que continuaría bajo la actual C/Frailes, con otro ramal, hacia la calle San José Baja. Los materiales de la unidad más antigua que se adosa a los alzados de esas estructuras, nos llevan a los momentos finales del s. XVI, lo cual coincide con el inicio de construcción de las mismas, siendo esta delimitación mediante la potente cerca una de las primeras actuaciones constructivas realizadas. Durante el control de movimientos de tierra de la tercera fase de esta actuación, se pudo comprobar cómo el muro E-011 del Sondeo 1, que constituía la fachada de la antigua Hospedería, hacía esquina con el mencionado E-005 de los sondeos 02 y 03, constituyendo todo el mismo alzado y, por tanto, formando parte de la antigua cerca conventual (Fig. 7).
