# **ANUARIO ARQUEOLÓGICO DE ANDALUCÍA**

## ACTIVIDAD ARQUEOLÓGICA PREVENTIVA DE CONTROL DE MOVIMIENTOS DE TIERRAS EN EL DRAGADO DEL PUERTO DEL TERRÓN, EN LA PROVINCIA DE HUELVA.

Agustín García González.

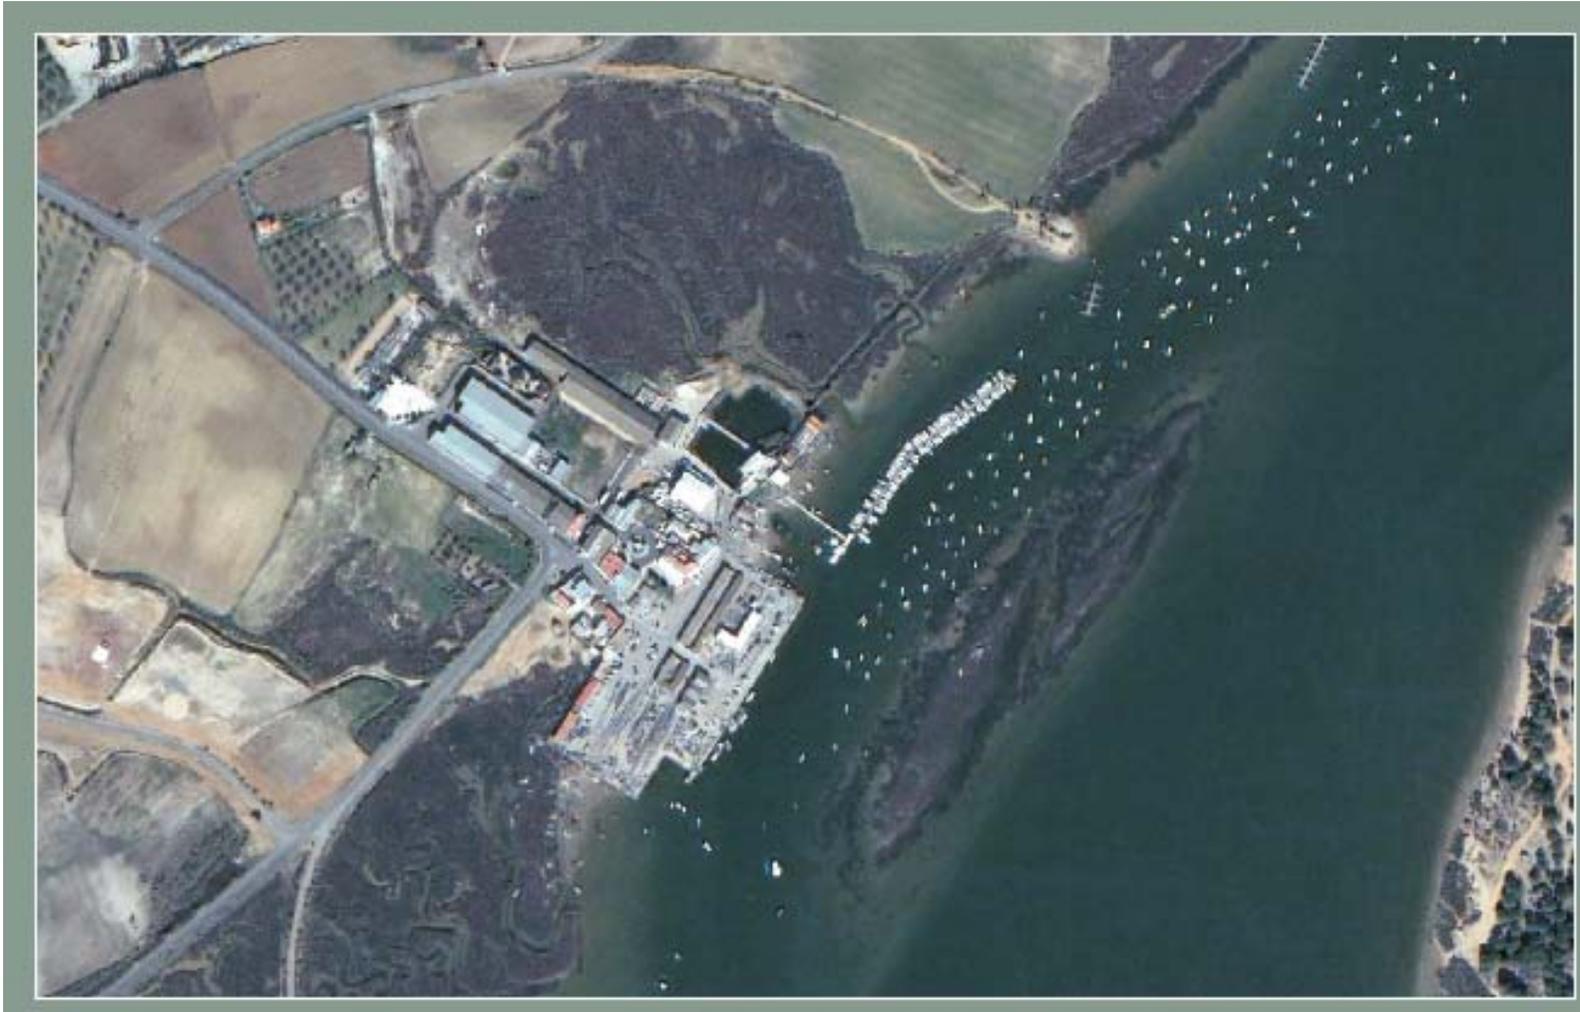
Figura 2. Detalle zona actuación

**Localización de la zona de actuación.** El área de actuación se encuentra situada en el Suroeste de la Provincia de Huelva, dentro del término municipal de Lepe. El Puerto del Terrón se localiza en la desembocadura del Río Piedras, con unas coordenadas (Huso 30) X= 129.728 Y= 128.209. (Insertar figura 1). Limita al Norte con el Espacio Natural Protegido “Paraje Natural de Marismas del Río Piedras y Flecha del Rompido” y con campos de cultivo. Al Este y Sur limita con la lámina de agua de la Ría del Piedras. Al Oeste limita con zonas de marismas. (Insertar fig. 2).

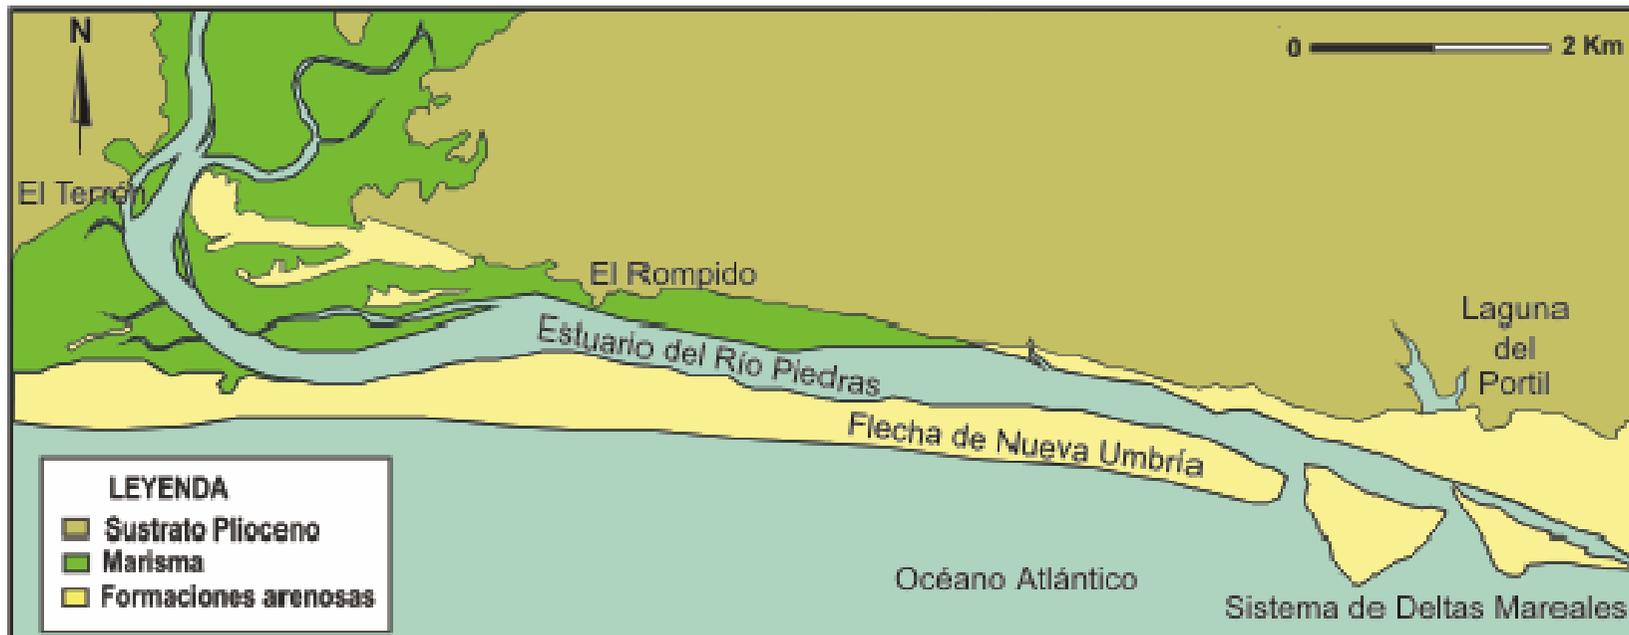
Figura 3. Geología del Estuario del Río Piedras.

**Acercamiento al contexto físico y geológico de la zona.** El Estuario del río Piedras se ubica al sur de la provincia de Huelva, entre las cuencas del Río Odiel y Guadiana, entre los términos de Cartaya y Lepe y desemboca directamente en el océano Atlántico, en un pequeño y estrecho sistema mesomareal, con un canal principal reducido y el cual está caracterizado por el desarrollo de una amplia flecha litoral en cuyo frente se dispone un sistema de deltas de refluo marea. La extensa flecha arenosa característica del sistema estuarino, conocida como Flecha de Nueva Umbría o del Rompido, es una estructura excepcional, formada por el aporte de materiales del Río Piedras, por el flujo de las mareas y por el oleaje. Ésta limita la influencia marea a su lado interno y refleja con su morfología el dominio de la acción del oleaje, debido a su crecimiento paralelo al litoral. Tiene una superficie total de 3,803196 km<sup>2</sup>. Sus coordenadas geográficas son 7°10' O y 37°12' N. (Insertar fig. 3).

El Estuario del Piedras presenta una forma estrecha encajada en dirección N-S debido a la influencia de las características geológicas del sustrato. Su sector marino se caracteriza por una larga flecha litoral paralela a la costa, desarrollada a partir de la unión de varias islas barrera y donde actualmente ocurre un rápido proceso de acreción apical (O-E) de barras de oleaje, facilitado por la migración de un sistema de deltas mareales en el mismo sentido. Ambos rasgos morfológicos le confieren al estuario una característica forma de L. Este estuario se ve afectado por un régimen mesomareal,

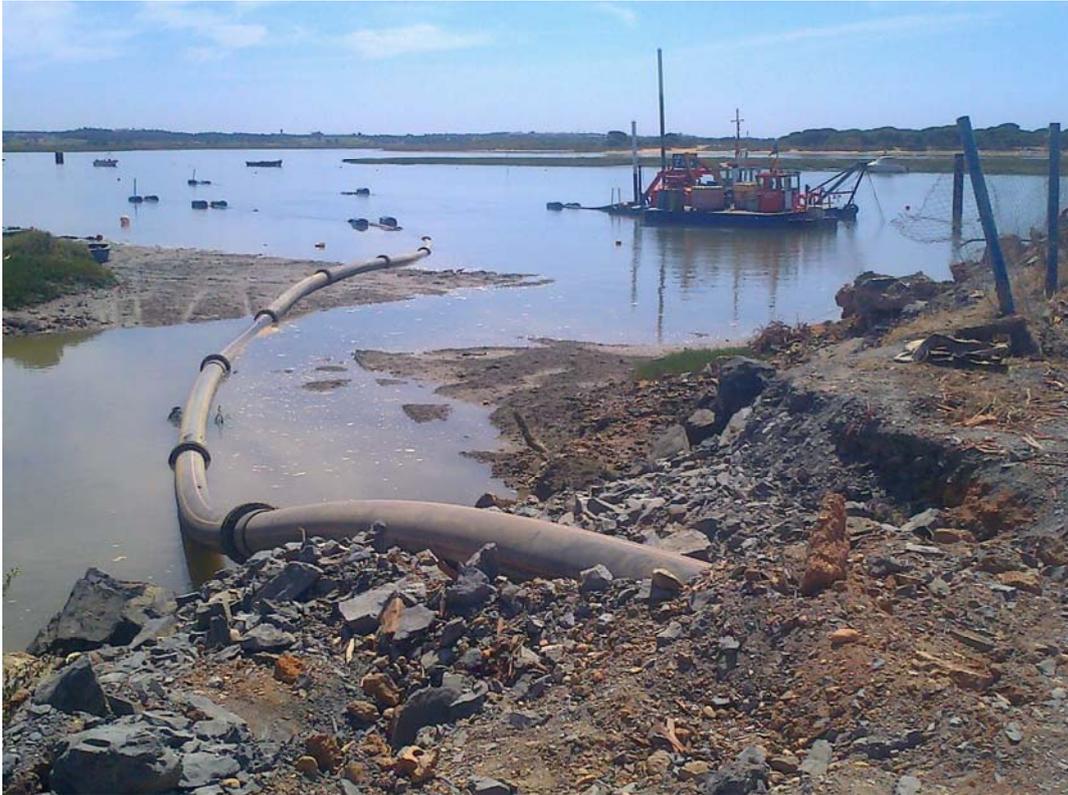
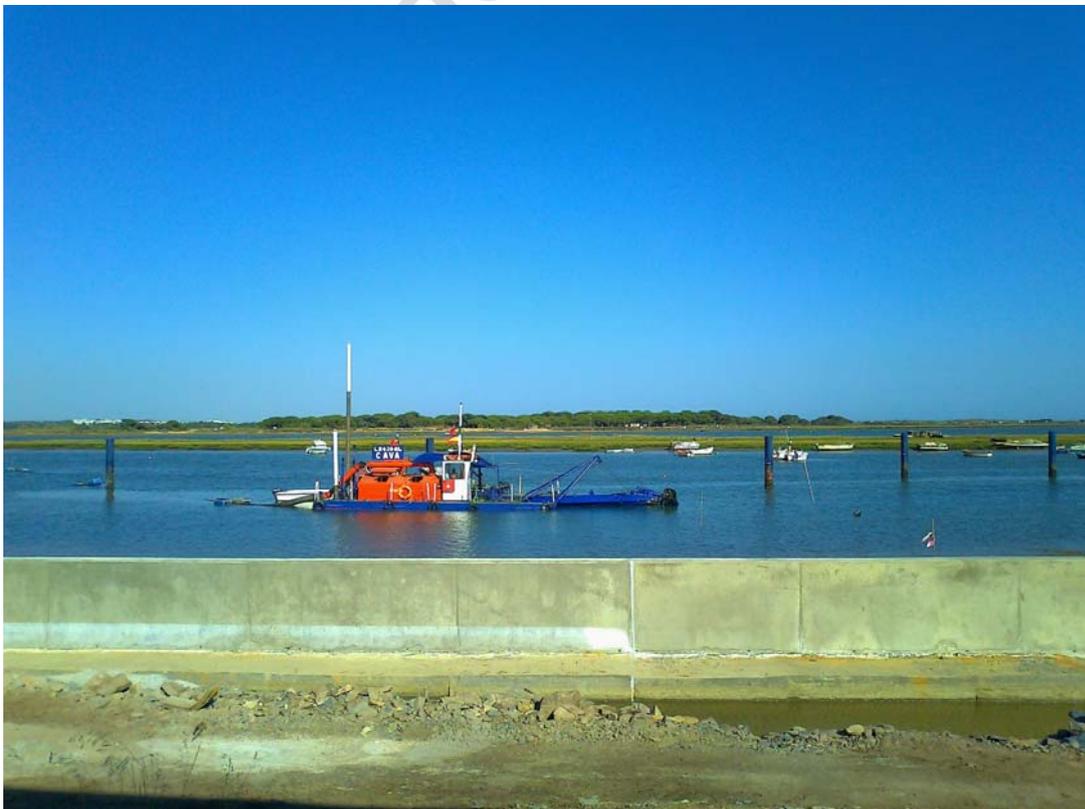
Lámina I. Vistas de la zona dragada. Zona 1.

En primer lugar, hay que decir que decidimos dar una nomenclatura específica a la zona de dragado para una mejor comprensión a la hora de ubicar posibles restos arqueológicos. Así, dividimos la zona en Zona 1 y 2, tomando como referencia la línea de pilotes que nos encontramos cuando llegamos y que después han sido sustituidos por el nuevo pilotaje de los diferentes pantalanos. De esta forma, la Zona 1 comprendía desde la línea de pilotes a las instalaciones de tierra y la Zona 2 era la parte que comprendía desde los pilotes hasta la isla emergente que se encuentra en la desembocadura del Piedras. Asimismo, ante la aparición de cualquier hallazgo nos referimos a la zona concreta, a la vez que se ubicaba dentro del espacio enmarcado por los diferentes 6 pilotes que nos encontramos, ubicados del nº 1 al 4 en la zona 1 y los números 5 y 6 en la zona 2. A este respecto, hay que comentar que el control de vigilancia realizado sólo ha sido aplicable a parte de la zona 1, y al contacto de la zona 1 y 2, y no en su totalidad, ya que en este momento se paralizó la obra de vigilancia arqueológica siguiendo las directrices de la Delegación de Cultura, tras ser aportado por el promotor una batimetría de la zona del año 1993, hasta el nivel de cotas batimétricas que se pretendía rebajar. (Insertar Lám. I).

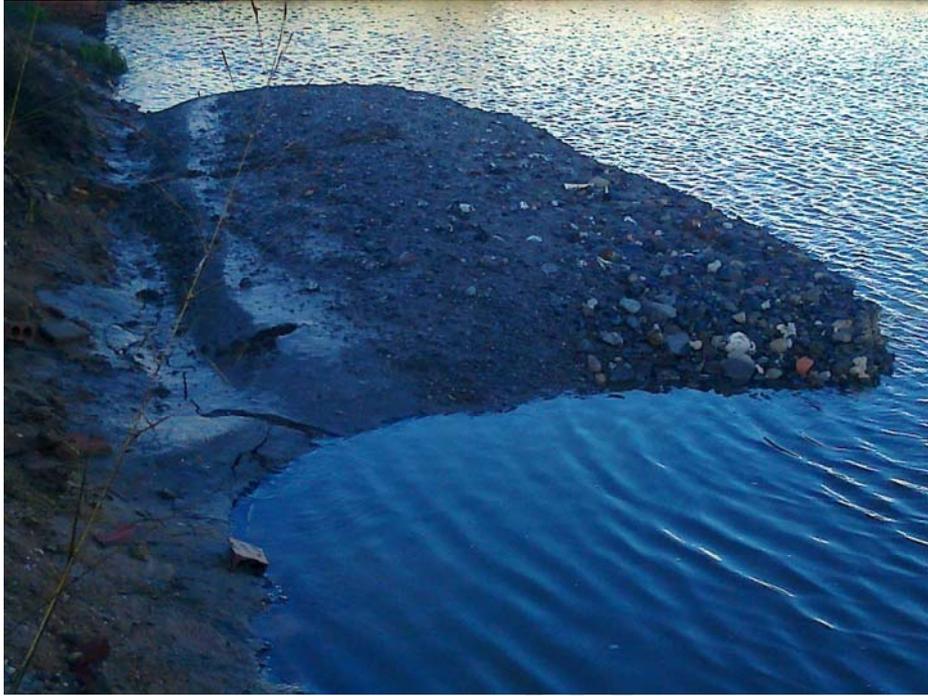
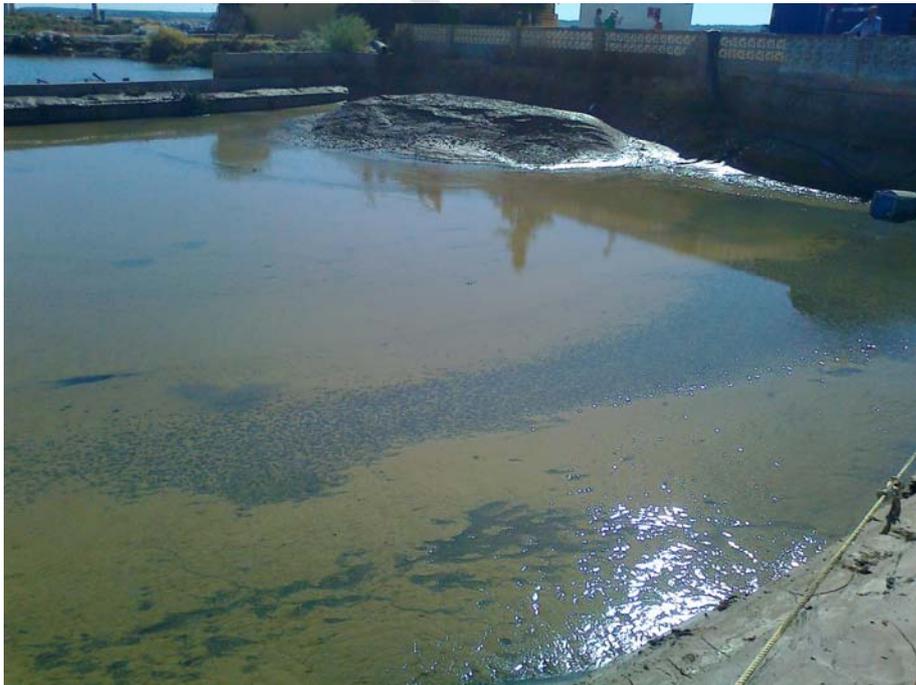
Lámina II. Acumulación de lodos en piscinas.

La vigilancia constante en el vertido de las piscinas hizo posible que se recuperará material arqueológico en éstas, una vez que se acumulaban bastantes lodos en el punto de desagüe de la tubería, de forma que se creaba una pequeña montaña de éstos, los cuales se podían inspeccionar una vez que se endurecían. (Insertar Lám. II).

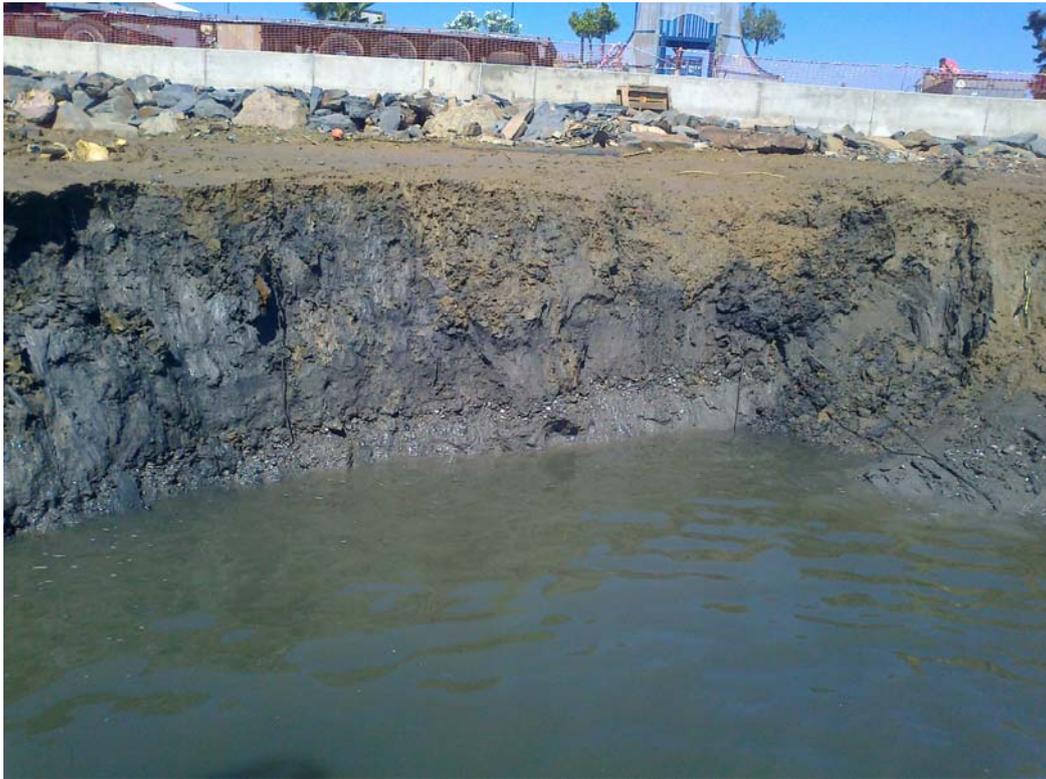
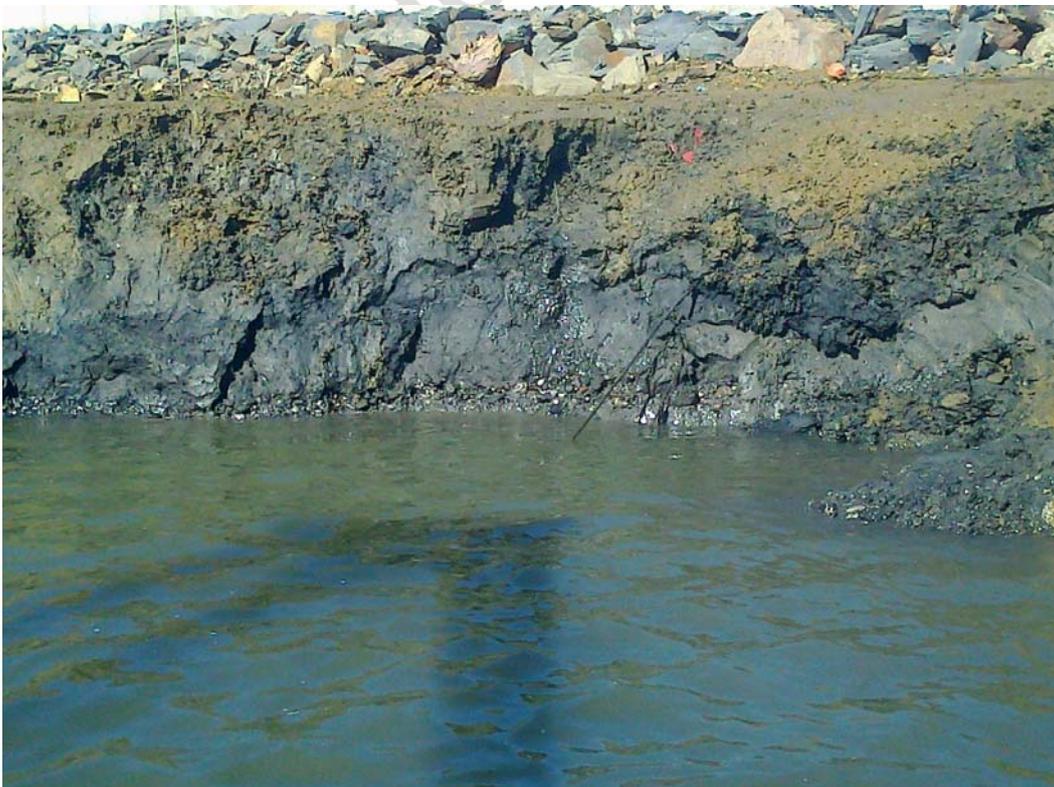
Lámina III. Perfiles estratigráficos en cabecera talud zona 1.

En la segunda fase de la intervención, el dragado de la lámina de agua ha mostrado que en la que denominamos Zona 1, de pantalanes a tierra, aparece material arqueológico adscribible a época medieval-moderna, a una cota máxima de -3 metros respecto a BMVE. Respecto a la Zona 2, no tenemos datos que aseguren la existencia de material arqueológico, ya que en el momento de finalización de la intervención, aún no se había dragado la mayor parte de esta zona, lo que no indica su inexistencia, sino la falta de control arqueológico. En esta fase del dragado es donde hemos podido diferenciar a grandes rasgos la morfología de la ría del Piedras en este punto. Encontramos así una Unidad Estratigráfica Antrópica (U.E) compuesta de fango de color marrón- negruzco muy disuelto, que contiene gran cantidad de residuos sólidos urbanos, gravas, cantos y escaso material cerámico. Esta U.E. tiene aproximadamente 1,5 metros de potencia, al menos en la parte de la zona 1, que hemos vigilado. Tras ésta, encontramos una U.E. deposicional de apenas 0,10 m de potencia formada en su mayor parte por grandes conchas y abundantes cantos y gravas, que se depositan sobre la última U.E deposicional, capa de arcilla grisácea de mayor dureza, acorde con las zonas de marismas, que contiene conchas y cantos y algunos restos cerámicos. También en otros puntos hemos encontrado una U.E compuesta al cien por cien por arena limpia con conchas. (Insertar lám. III).

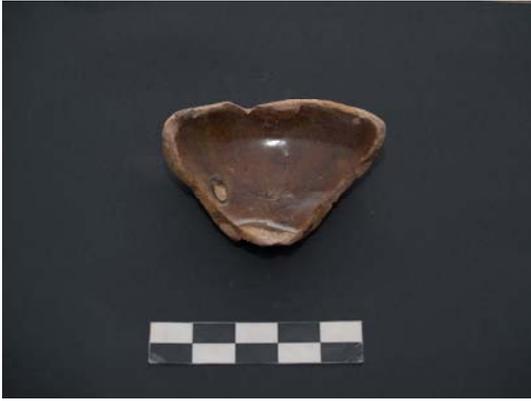
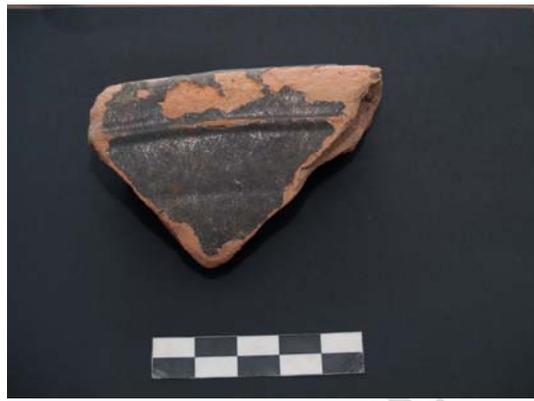
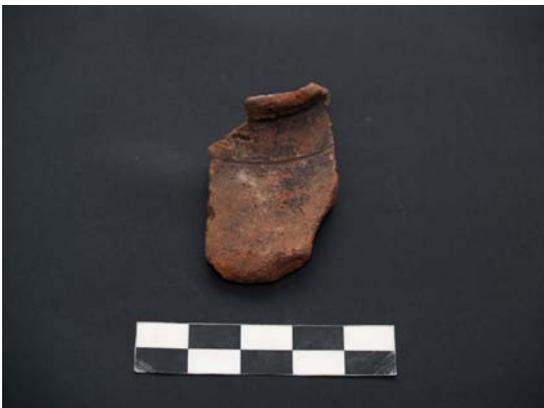
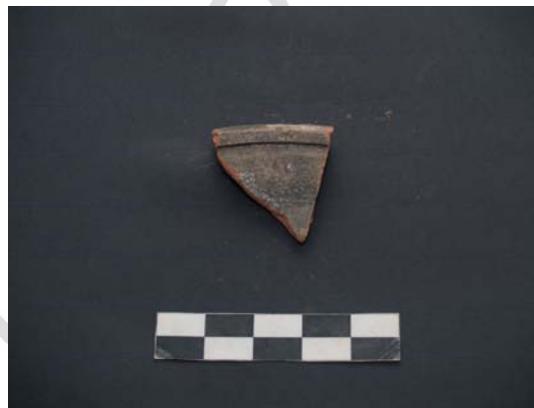
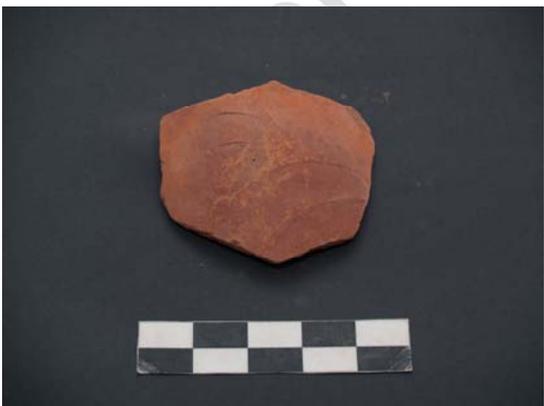
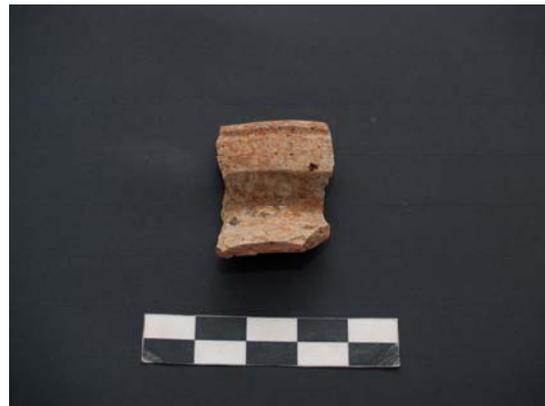
Lámina IV. Materiales arqueológicos.

Dentro del elenco cerámico aparecido durante el dragado del Puerto del Terrón predominan en cuanto a rasgos tipológicos las piezas destinadas al servicio de mesa, tales como platos, ataífor, fuentes, salsera, etc, seguidas de aquellas destinadas a su uso en la cocina, como ollas y cazuelas. Otro repertorio cerámico localizado es el de utensilios de almacenaje de alimentos como lebrillos u orzas, además de algunos tipos de jarros.

En cuanto a la técnica decorativa más usada en las piezas que han aparecido es el vidriado en color melado, casi siempre al interior de las piezas. Algunas piezas presentan el verde-manganeso tan frecuente en época medieval y que perdura en las formas modernas, otras presentan acanaladuras o vedrío monocromo, y no falta las lozas estañíferas blancas decoradas con motivos florales, características de la época moderna. La mayor parte de las piezas se han realizado a torno en cocción oxidante, lo que nos da unas pastas de colores claros, anaranjados, beige o rosadas, sin embargo, algunas presentan una cocción reductora, que se traduce en pastas grisáceas.

Junto al material cerámico, se ha recuperado algunas piezas de material constructivo, representado por ladrillos de barro cocido y algunos fragmentos de tejas, que por sus características, adscribimos a época moderna-contemporánea. (Insertar lám. IV).
