ANUARIO ARQUEOLÓGICO DE ANDALUCÍA

2012

MEMORIA PRELIMINAR Y FINAL DE LA INTERVENCIÓN ARQUEOLÓGICA PREVENTIVA: CONTROL ARQUEOLÓGICO DE LOS MOVIMIENTOS DE TIERRA EN CALLE AYALA Nº 65 DE ARJONA (JÁEN).

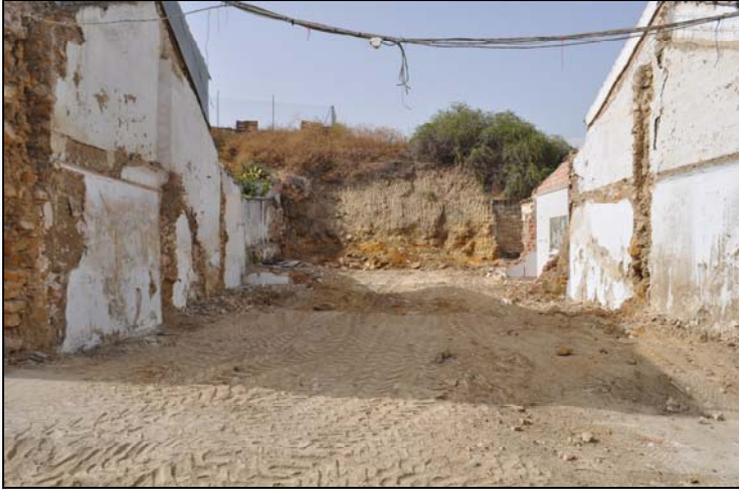
Lám.01. Solar tras la retirada de los escombros de la demolición.

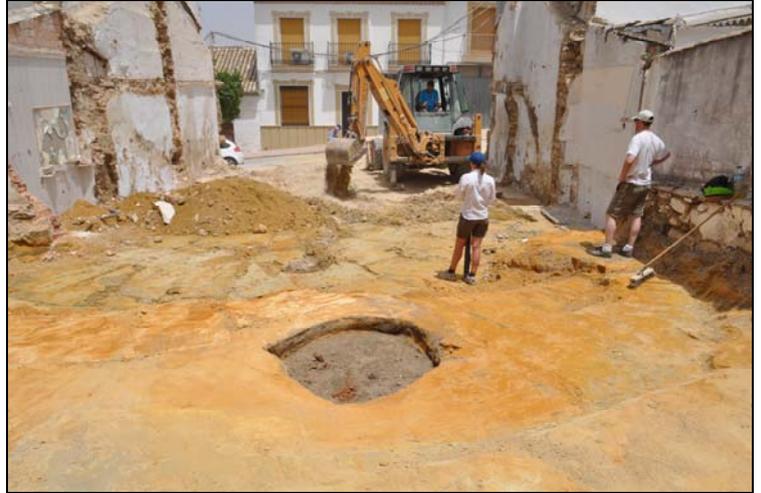
Lám.02. Trabajos de control de los movimientos de tierra. En primer plano se observa el pozo contemporáneo E-7.

Como única estructura excavada en el subsuelo se ha documentado un pozo de captación de agua (E-7) de 1'00 m de diámetro aproximadamente con ausencia de brocal (ver láms. 2 y 5). El pozo, cuyo origen va aparejado a la construcción de la vivienda, se amortiza a partir de mediados del s. XX con rellenos de escombros procedentes de las reformas llevadas a cabo en la vivienda (información aportada por el titular de la propiedad).

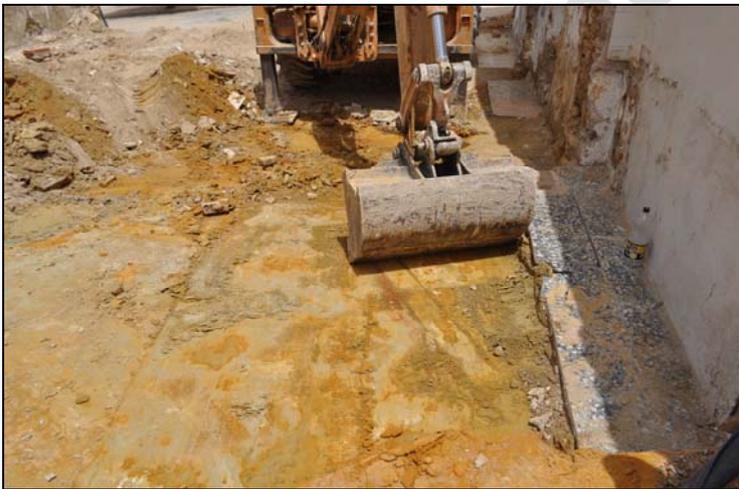
Lám.03. Detalle del nivel geológico compuesto de piedra arenisca bajo los pavimentos de la casa contemporánea.

La cimentación de las paredes estaba realizada con piedras de arenisca de gran tamaño que se apoyan directamente sobre el sustrato geológico. Los pavimentos de las habitaciones en la planta baja se disponían inmediatamente sobre el sustrato geológico o asentadas sobre un lecho de regularización de escasos centímetros. Esta ausencia de niveles de ocupación entre el sustrato geológico y los pavimentos es debido a que se produce un aterrazamiento del terreno ligado a la construcción de la vivienda. Se crean varias terrazas que van ascendiendo de cota en sentido N-S desde la fachada hacia la trasera del solar, terminando en un muro de contención que separa las zonas útiles de corrales de la vivienda con el espacio trasero de la propiedad, que se encuentra elevado unos 6'00 m sobre la base de la última terraza y unos 8'00 m sobre la línea de fachada (ver láms. 4, 7 y plano 2).

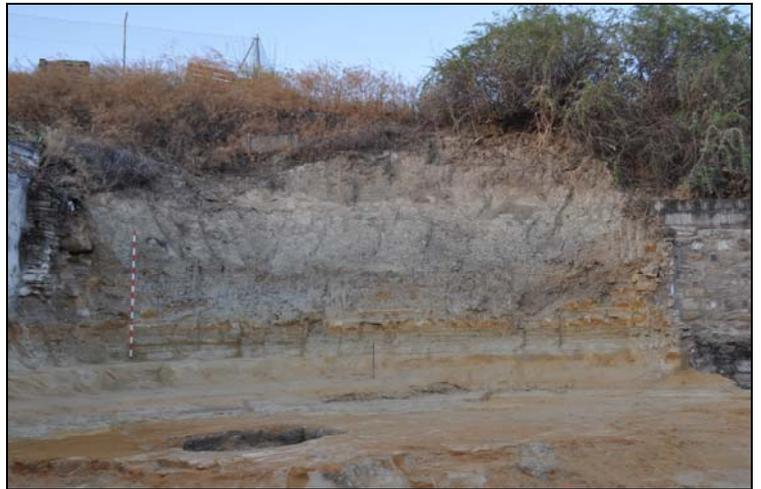
Lám.04. Sección del terreno, una vez retirado el muro de contención E-6, donde se observa un nivel de tierra de cultivo sobre la base geológica compuesta de greda y piedra arenisca.

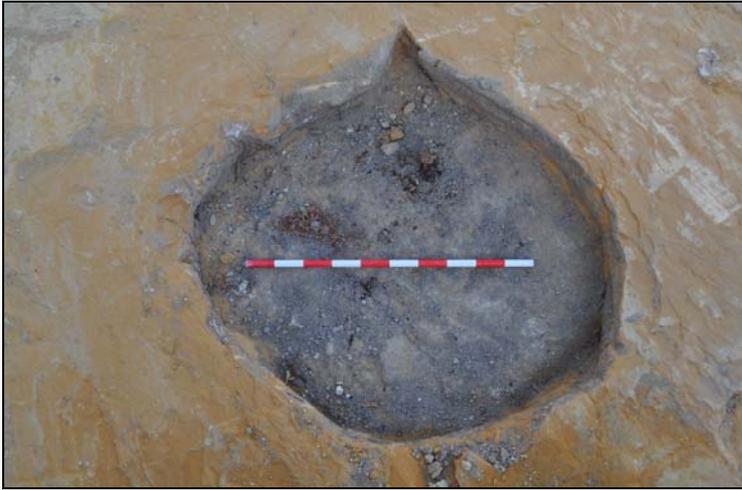
Lám.05. Vista en planta del pozo E-7.

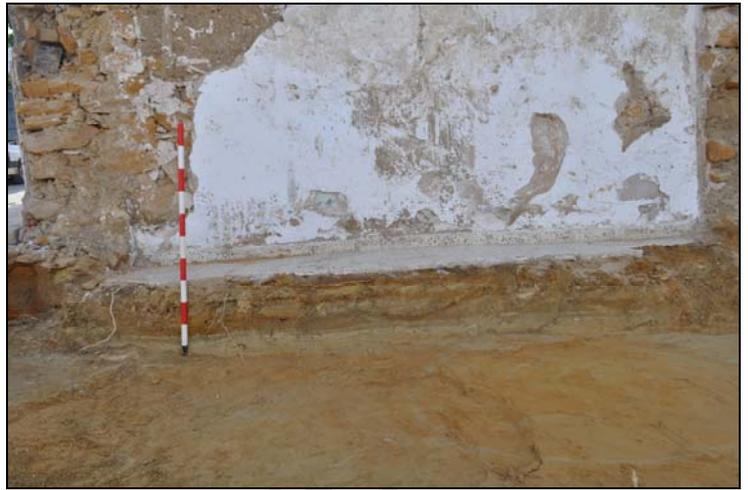
Lám.06. Detalle del nivel geológico bajo el pavimento del cuerpo delantero de la casa.
