ANUARIO ARQUEOLÓGICO DE ANDALUCÍA

Resumen de la Intervención Arqueológica Preventiva (Control de movimientos de tierra) en la C/ Tejuela, 1ª fase, de Alcalá la Real (Jaén).

Resumen: El presente artículo corresponde a la actividad arqueológica preventiva que se ha desarrollado en la calle Tejuela, 1ª fase, de Alcalá la Real (Jaén). El estudio de los distintos depósitos sedimentarios y estructuras documentados durante el transcurso de la intervención, no ha permitido aportar documentación anterior al período contemporáneo.

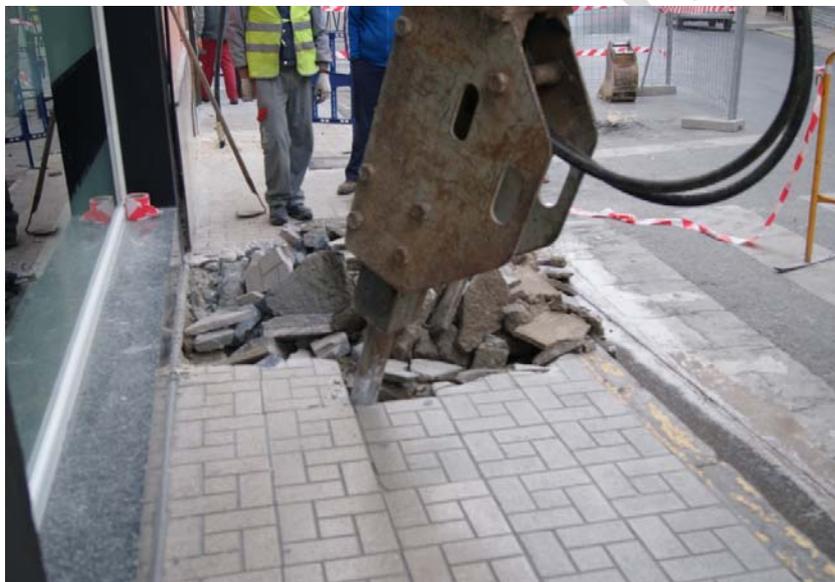
LÁM. 3. UC 1

UC 1: pavimento del acerado compuesto por adoquines.

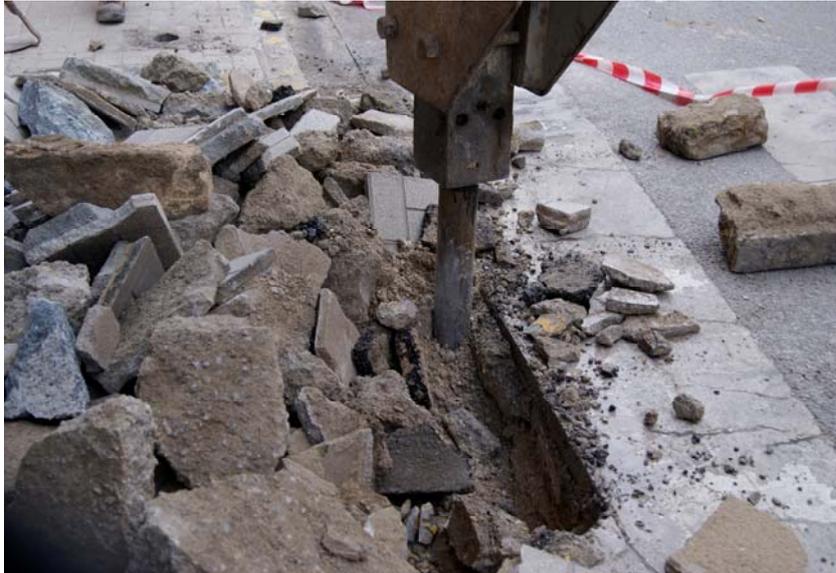
LÁM. 4. UE 1

UE 1: Nivel sedimentario compuesto por hormigón localizado bajo el pavimento que conforma el acerado y que le sirve de aglutinante al mismo.

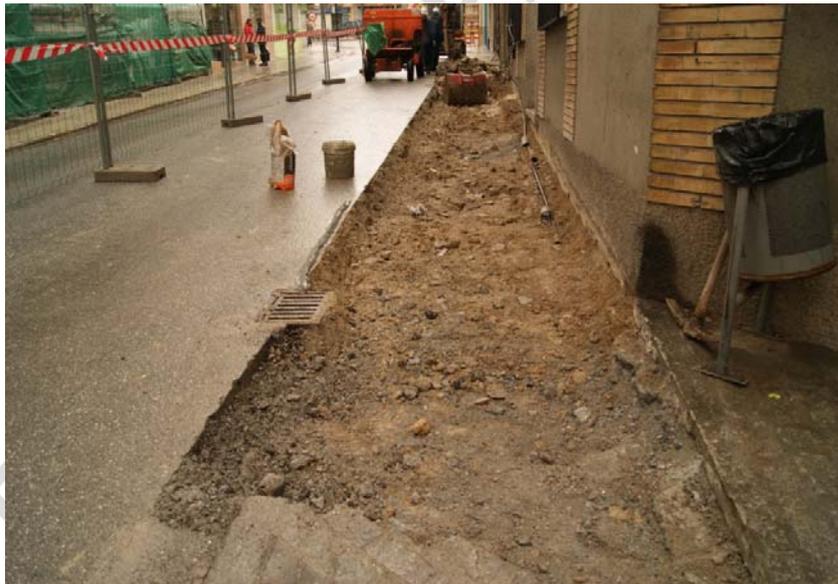
LÁM. 5. UE 2

UE 2: Nivel sedimentario compuesto por grava y arena localizado bajo el pavimento que conforma el acerado y que le sirve de nivelación al mismo.

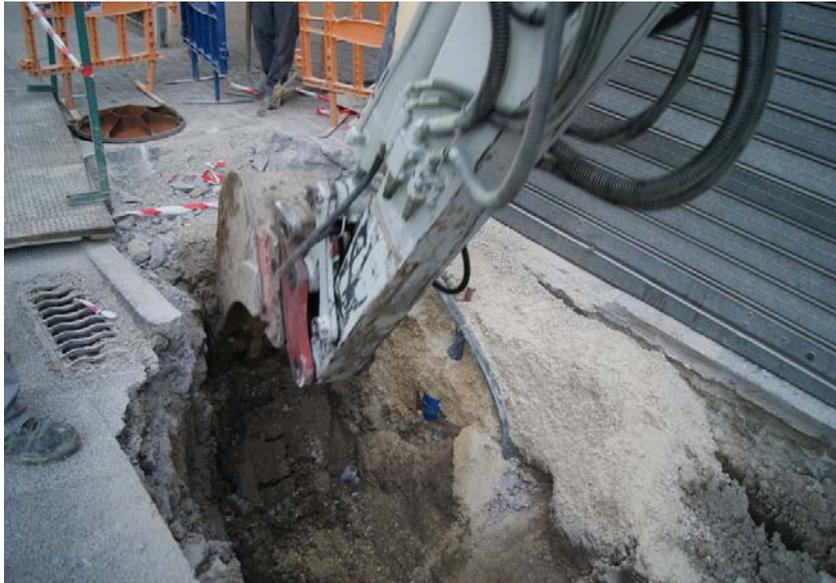
LÁM. 6. UE 3

UE 3: bajo el anterior, es un depósito compuesto por tierra orgánica de tonalidad marrón probablemente correspondiente a la estratigrafía propia de un contexto de labores agrícolas.

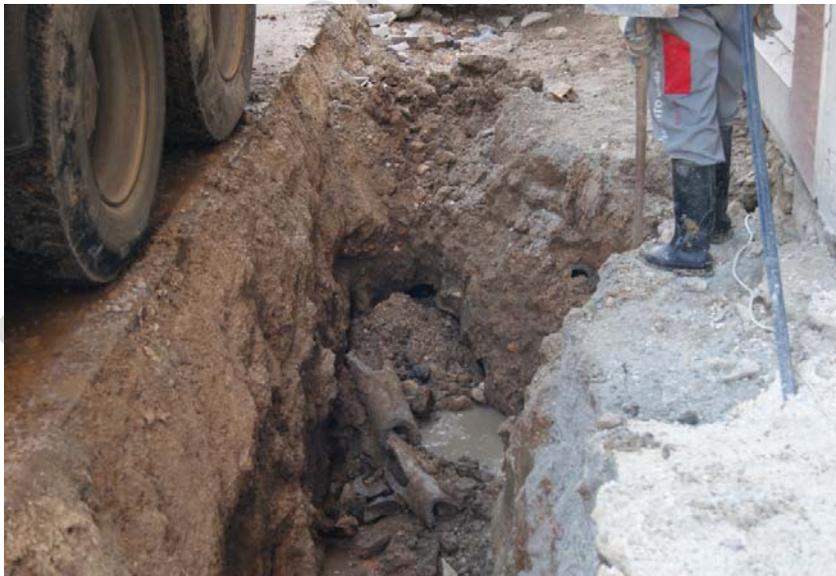
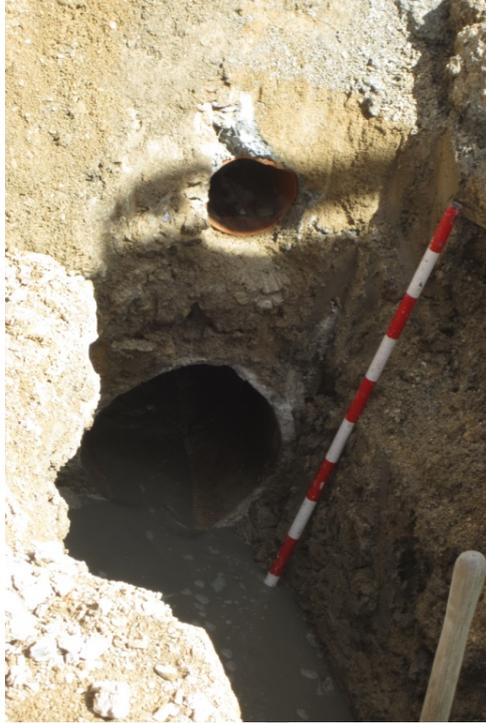
LÁM. 7. UC 3

UC2: se corresponde con la fosa de inserción creada para introducir el sistema de saneamiento antiguo. Corta a la Unidad Estratigráfica 3.

UC3: sistema de saneamiento compuesto por una tubería de uralita.

- Creación y uso de la atarjea de piedra como sistema de desagüe de la calle.
- Introducción de un nuevo sistema de saneamiento compuesto por una tubería de uralita que viene a sustituir al anterior sistema. Esta fase posiblemente se encuadre en el último tercio del siglo XX.

Por otro lado, hemos registrado todo el proceso que se llevó a cabo, a finales del siglo XX, para la introducción de una nueva red de saneamiento mediante una tubería de uralita que vendría a sustituir a otro anterior (probablemente de mediados del siglo XX), compuesto por una atarjea de piedra.

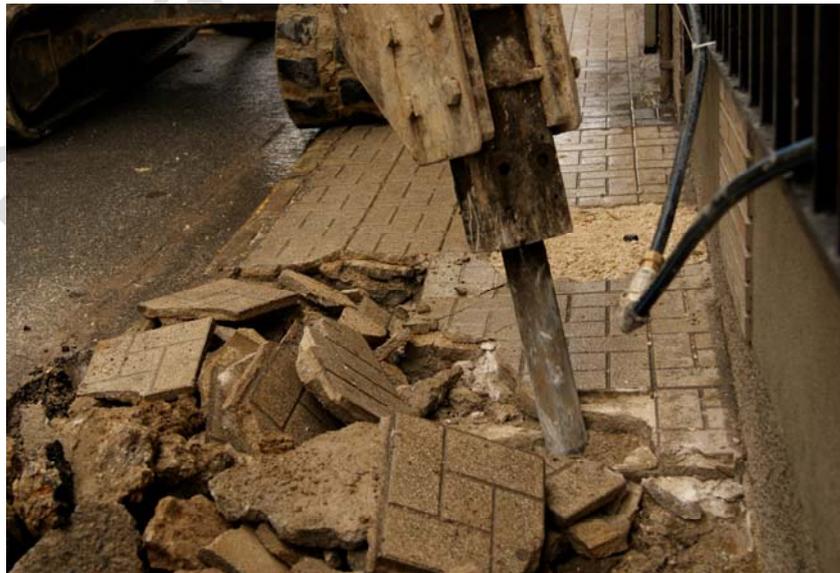
LÁM. 9. UC 1

UC 1: pavimento del acerado compuesto por adoquines.

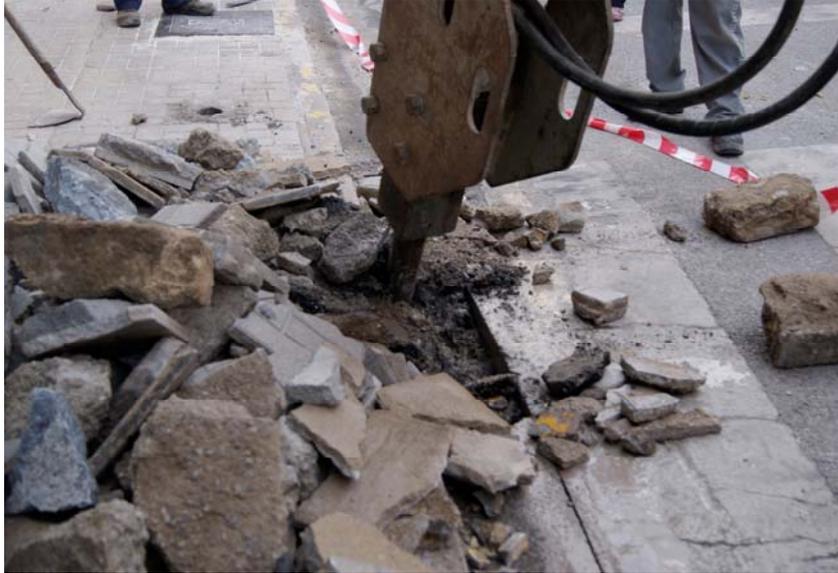
LÁM. 10. UE 1

UE 1: Nivel sedimentario compuesto por hormigón localizado bajo el pavimento que conforma el acerado y que le sirve de aglutinante al mismo.

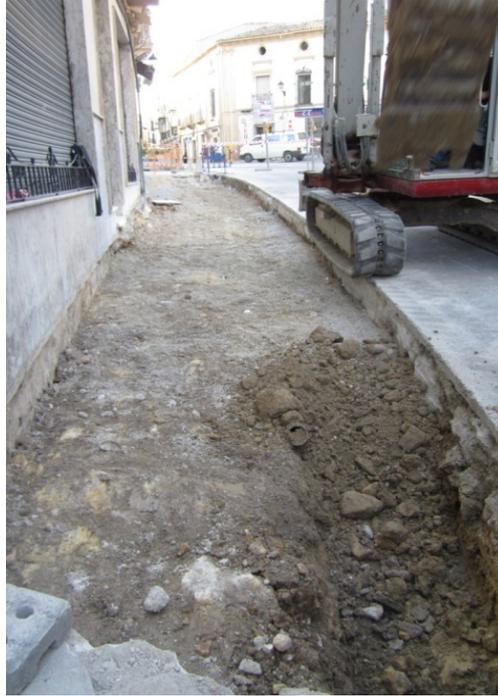
LÁM. 11. UE 2

UE 2: Nivel sedimentario compuesto por grava y arena, localizado bajo el pavimento, que conforma el acerado y que le sirve de nivelación al mismo.

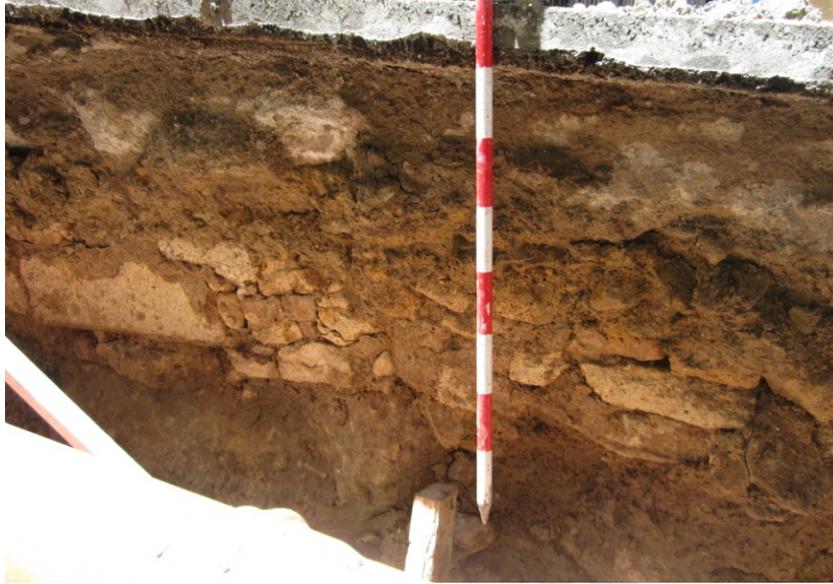
LÁM. 12. UC 2

Bajo este nivel estratigráfico localizamos varias estructuras que parecen relacionarse con el sistema de cimentación perteneciente a una vivienda, fechada probablemente a finales del siglo XIX o principios del XX, localizada en la línea de fachada norte del acerado:

UC2: muro de cimentación de la línea de fachada de la vivienda.

A este momento pertenece el sistema de cimentación (muro y zapata) de una vivienda situada en la parte alta del acerado norte de la calle Tejuela.

De finales del siglo XIX- principios del XX hemos localizado un sistema de cimentación (muro y zapata) de una vivienda situada en el extremo norte del acerado norte, que nos lleva a pensar que la calle en estos momentos estaría alineada algo más de 1 metro al exterior de la actual calle. Lo cual significa que en ese momento las calles colindantes sufrieron un pequeño ensanche.

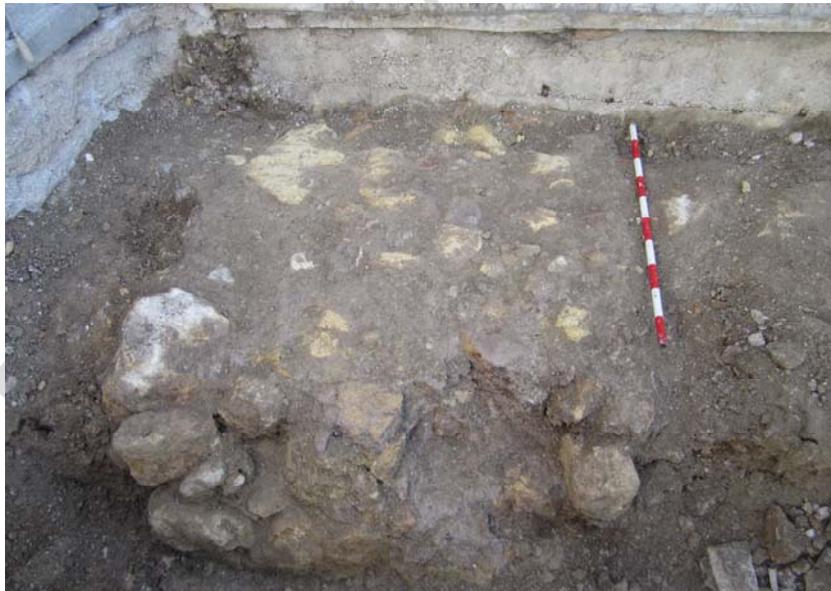
LÁM. 13. UC 3

UC3: zapata de cimentación de esa misma vivienda.

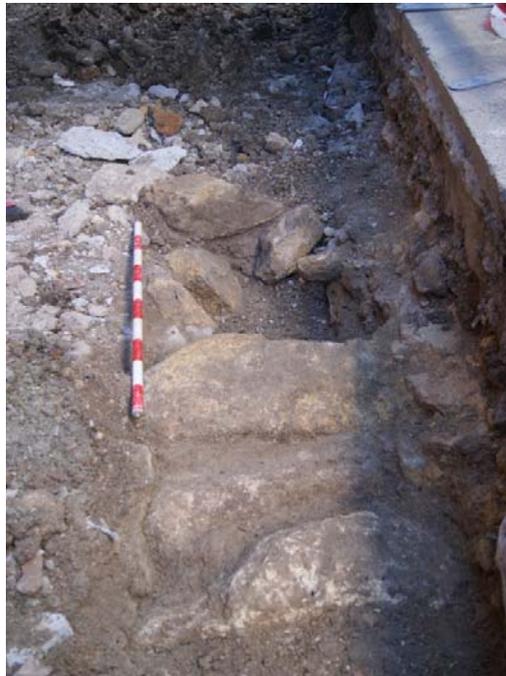
LÁM. 14. UC 4

UC4: atarjea de piedra localizada por debajo de la Unidad Estratigráfica 1, en el flanco sur del acerado.

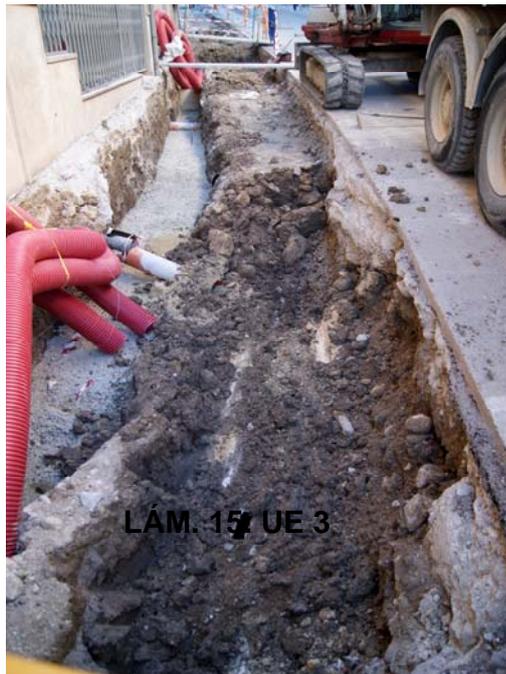
LÁM. 15 UE 3

UE 3: bajo las estructuras mencionadas (UC 2, 3 y 4) y la Unidad Estratigráfica 2, documentamos un depósito compuesto por tierra orgánica de tonalidad marrón equivalente al mismo estrato de cultivo del acerado sur.

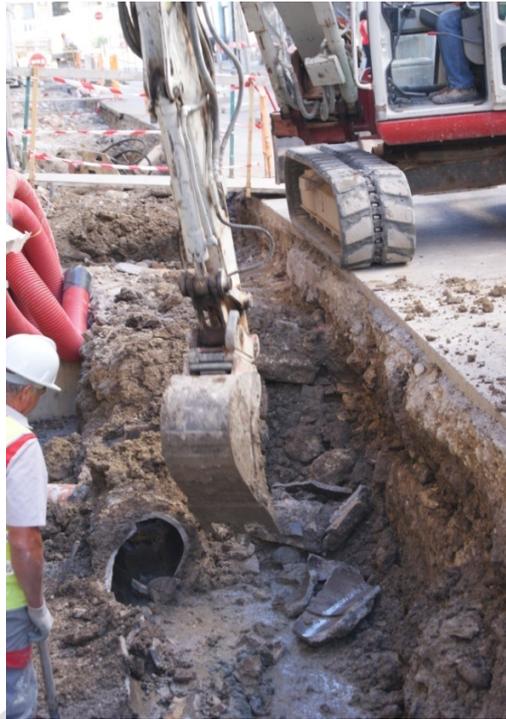
LÁM. 16. UC 6

UC5: se corresponde con la fosa de inserción creada para introducir el sistema de saneamiento antiguo. Corta a la Unidad Estratigráfica 3 y al sustrato geológico (Unidad Estratigráfica 4).

UC6: tubería o sistema de desagüe de uralita.

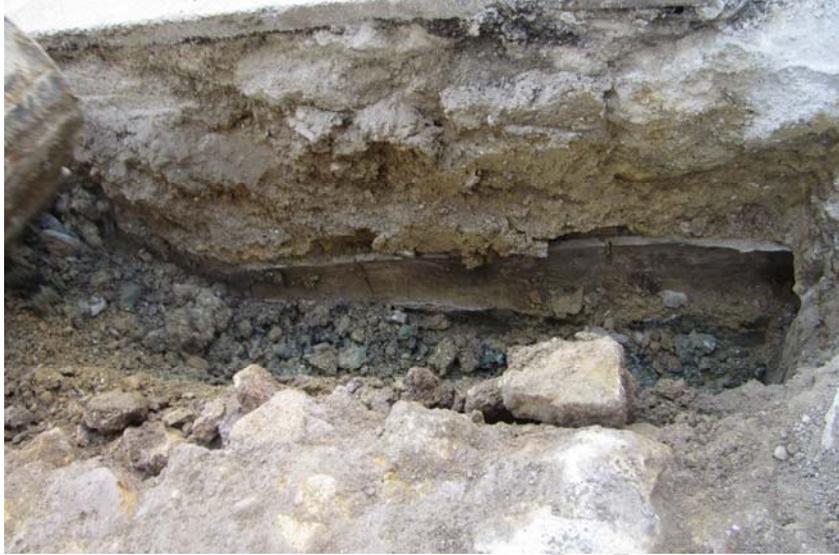
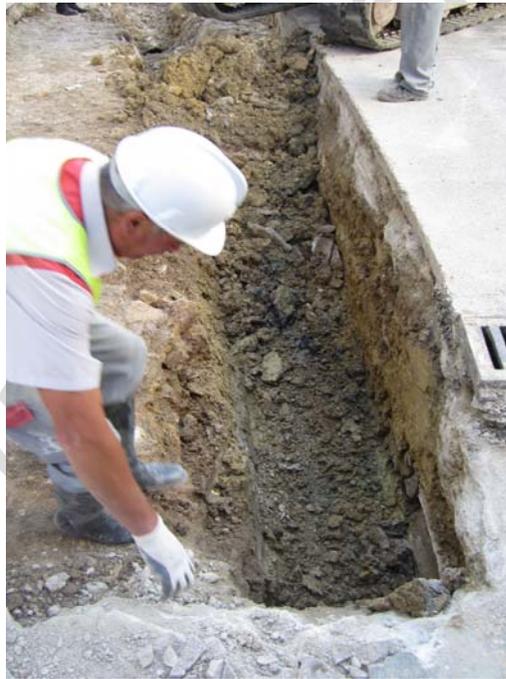
LÁM. 17-18. UE 4

UE 4: Sustrato geológico de naturaleza arcillosa. Se documenta en algunos tramos del acerado a -1, 5 metros por debajo de la rasante de la calle Tejuela. En otros tramos se encuentra a una cota superior, debido al desnivel de la calle.
