ANUARIO ARQUEOLÓGICO DE ANDALUCÍA

2012

Resumen de la Intervención Arqueológica Preventiva (Control de movimientos de tierra) en la parcela RU-22-2U de la tercera fase del SUNP-1. Zona Arqueológica de Marroquíes Bajos, (Jaén).

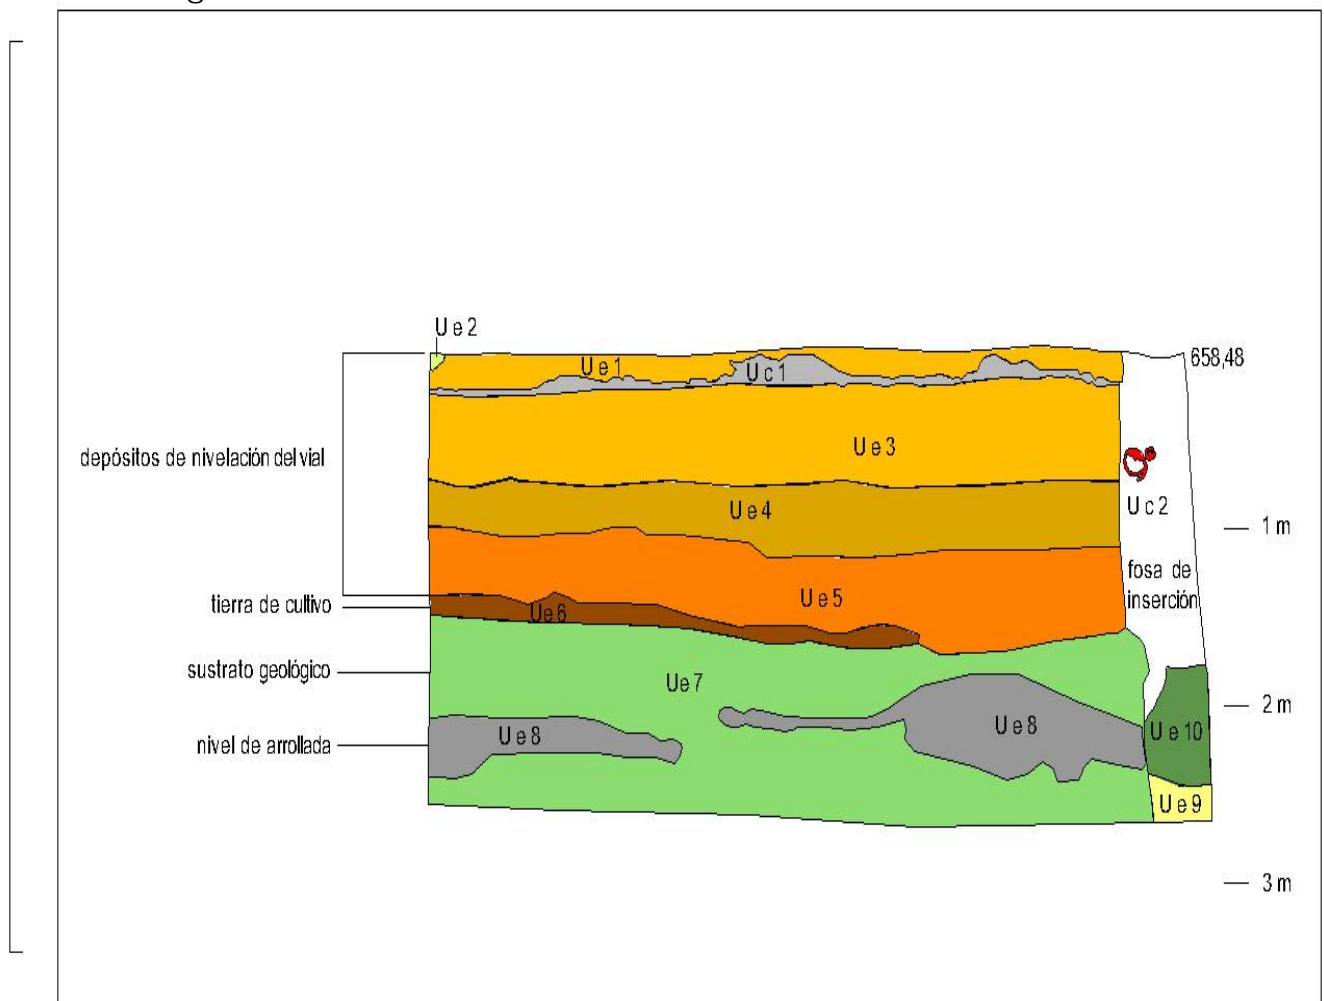
FIG. 3: Perfil sur

Bajo un vertido de escombros procedentes de la construcción de la vivienda situada al oeste de nuestra parcela, localizamos un gran paquete heterogéneo de sedimentos de carácter antrópico (UE 1-UE 5), cuya funcionalidad es la de crear nivelación a la construcción del vial:

UE 1: Nivel sedimentario de naturaleza arcillosa, localizado en la zona suroriental.

UE 2: Nivel sedimentario de color anaranjado formado por gravilla.

UE 3: Nivel sedimentario de color anaranjado formado por gravilla.

UE 4: Nivel sedimentario de color marrón claro formado por gravilla.

UE 5: Nivel sedimentario de naturaleza arcillosa de color naranja-rojizo.

UE 6: Lo conforma un pequeño depósito compuesto por tierra orgánica de tonalidad marrón correspondiente a la estratigrafía propia de contextos de labores agrícolas. En él no ha sido localizado ningún resto de cultura material, sólo algunos restos de raíces en descomposición, por lo que lo encuadramos en época indeterminada, al no poder concretar el origen del mismo, aunque sí sabemos que se ha mantenido hasta época actual. Creemos que en su origen la potencia de este estrato sería mayor, pero probablemente fue desmontada cuando se llevó a cabo la creación del vial.

UE 7: Sustrato geológico de naturaleza arcillosa y color verdoso, Se documenta a -1,8 metros desde el rasante tomando como referencia la calle Pintor José María Tamayo.

UE 8: Restos de arrollada que cortan al sustrato geológico (UE 7), en la zona sur de la parcela.

UE 9: Relleno de zanja de cimentación (UC 2) del edificio localizado al este de nuestro parcelario. Se encuentra formado por gravilla y arena.

UE 10: nivel de escombros actuales, procedentes de la construcción de la vivienda localizada al oeste.

UC 1: Capa de cemento que sirve de agarre y nivelación al acerado de la calle José María Tamayo.

UC 2: Zanja de cimentación realizada para la construcción de la vivienda localizada al este de nuestra parcela, que viene a romper toda la estratigrafía de la zona suroeste de la misma.
