ANUARIO ARQUEOLÓGICO DE ANDALUCÍA

EXCAVACIÓN Y ARQUEOLOGÍA DE LA ARQUITECTURA EN EL CASTILLO DE VILLARDOMPARDO (JAEN).

Vicente Salvatierra; Mercedes Navarro; Irene Montilla; M^a Victoria Gutiérrez; Eva M^a Alcázar.

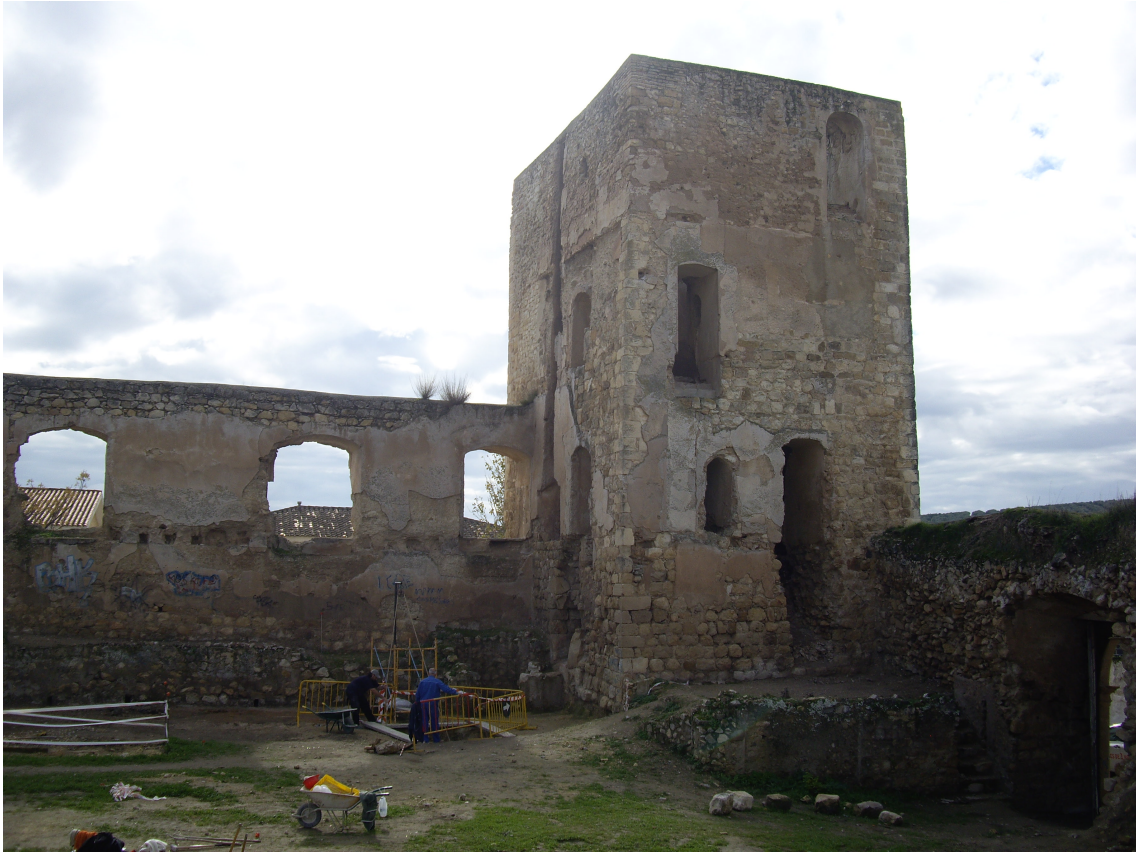
Lam. 1. La torre del homenaje. Al pie de la misma se coloca un cercado de protección para el silo.

La excavación arqueológica del corte 1 demuestra que la base exterior de la torre del homenaje (Lam. 1), al igual que el cuerpo correspondiente a la primera planta, está realizada en mampostería regular de mediano tamaño y sillarejo en sus esquinas, que apoya en la base geológica, mientras que en el interior presenta mampostería enripiada con abundante canto de río de color amarillento. Por el tipo de obra la torre pudo ser levantada entre la segunda mitad del siglo XIII y primera del XIV.

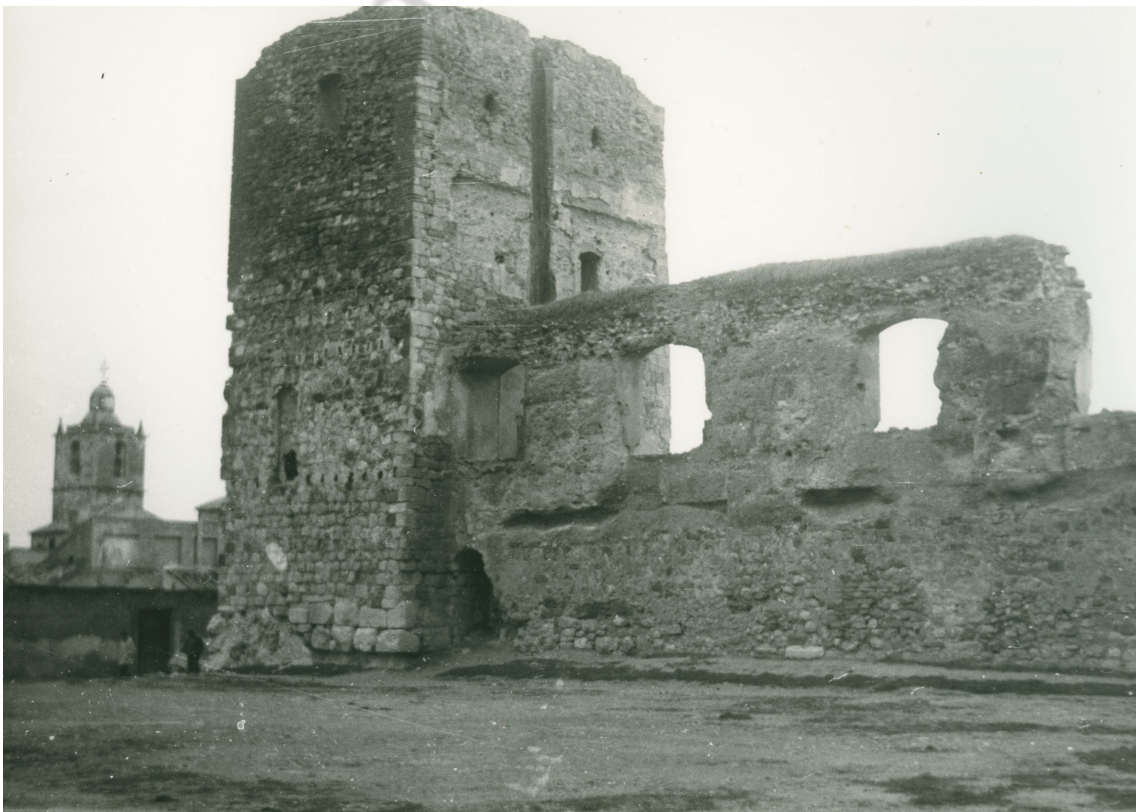
Lam. 2. El lienzo sur del castillo. Se advierte el hueco de la antigua portada.

El recinto abarca un espacio de planta trapezoidal, posiblemente con un acceso en el lado sur de la fortificación, defendido por la gran torre (Lam. 2), que fue cegado por el exterior en 1986, mientras que por el interior está oculto por la hipotética “carcel” del conde a la que luego nos referiremos.

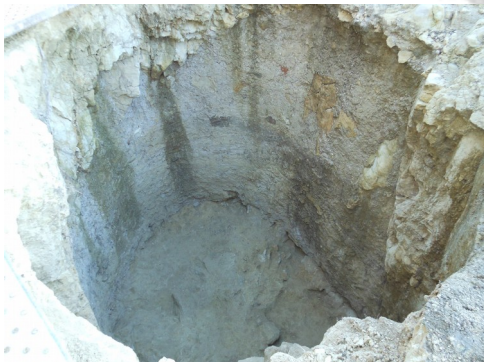
Lam 3. Silo al pie de la torre del homenaje

En el interior del recinto se realizaron algunas construcciones recortando y excavando la roca blanda de la zona, de las que nos han llegado un gran silo (Lam. 3) al pie de la torre, y una alberca (Lam. 4) en el lado oeste, con una profundidad en torno a 1.00 m, para almacenar agua.

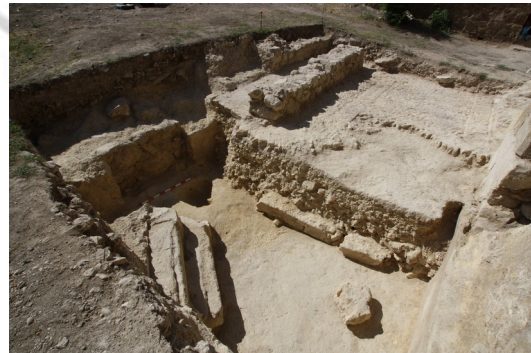
Lam 4. Sucesión de estructuras en el corte 5. A la izquierda el lateral de la alberca, y los escalones de la misma en la parte inferior.

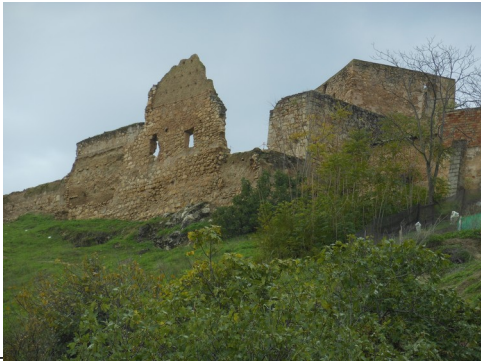
Lam 5. El castillo desde el este. Se trata del muro de la ampliación. El cierre de la derecha fue mucho más tardío.

El primer elemento de esta transformación sería la ampliación del recinto al este (Lams. 5 y 6), construyendo un nuevo muro perimetral unos 6.00 m. al este del existente, con fábrica de calicanto revestida de mampostería en el cuerpo principal, y tapial en algunos sectores, posiblemente para aligerar el peso.

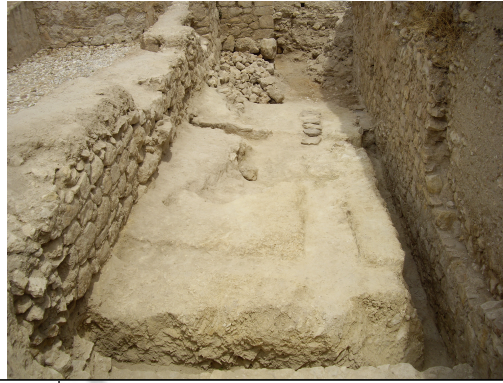
Lam 6. E espacio I, correspondiente a la zona ampliada, a la izquierda el muro primitivo, que enlazaba con la torre norte. A la izquierda el nuevo paramento.

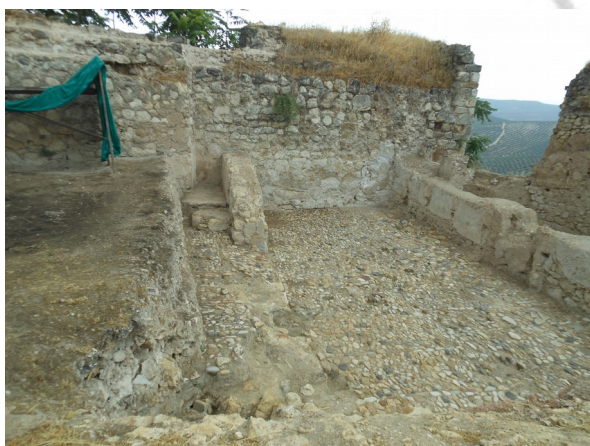
piedras de pequeño tamaño y cantos rodados dispuestos formando hiladas, dibujando “calles”. Por otro lado, presenta varios sumideros por donde canalizar el agua y sacarla al exterior del recinto (Lam 7).

Lam 7. Los espacios II (patio) y III.

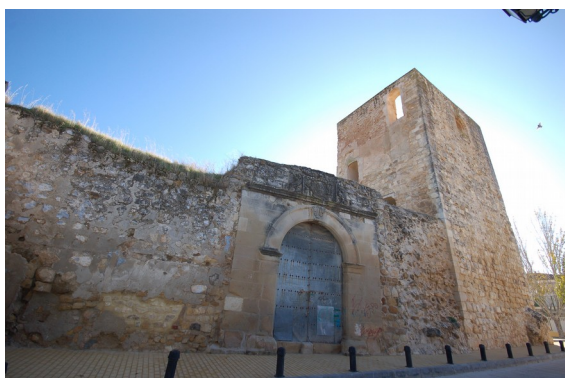
especial la nueva portada. En el lado oeste se abrió un vano de 5 metros de anchura, donde se insertó una portada clasicista, de sillería de buena calidad, con arco de medio punto moldurado, con grandes dovelas despiezadas y ménsula con decoración vegetal en la clave, encuadrado en pilastras de grandes dimensiones, coronado con un friso de sillares en cuyo centro se encuentra el escudo de armas (Nicás 1997), que correspondería al I Conde de Villardompardo (Lam 10).

Lam. 10. Portada del castillo

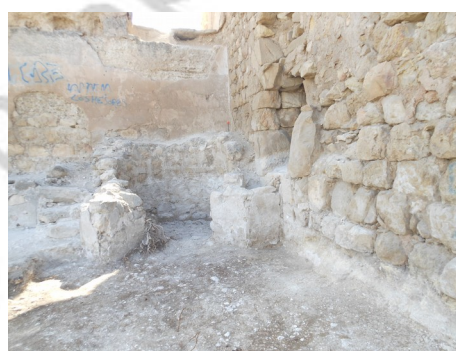
Lam 11. Estructura circular. Posible cárcel del conde

Con esa nueva posición de poder pueden conectarse algunas reformas del edificio situado al este. En la planta baja del edificio este, adosado a la torre, se construye una estructura circular, abierta por su parte norte, que bien puede tratarse de la dependencia usada como cárcel citada en el catastro de Ensenada (Lam 11).
