ANUARIO ARQUEOLÓGICO DE ANDALUCÍA

MEMORIA PRELIMINAR Y FINAL DE LA INTERVENCIÓN ARQUEOLÓGICA PREVENTIVA: CONTROL ARQUEOLÓGICO DE LOS MOVIMIENTOS DE TIERRA EN CALLE COLÓN N° 21 DE ARJONA (JÁEN).

Resumen: Los resultados de la Intervención Arqueológica realizada en el solar n° 21 de la calle Colón de Arjona, han sido negativos en cuanto al hallazgo de vestigios de índole arqueológicos, a excepción de un silo documentado en un momento anterior a la vivienda demolida, fechada a principios del siglo XX.

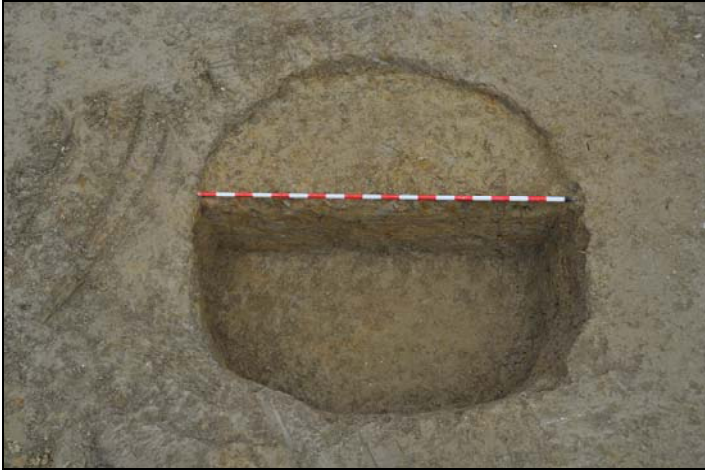
Lám.01. Vista en planta del silo (Estructura 12).

-Estructura 12. Silo excavado en el nivel geológico. Localizado en la zona central del solar, en los patios de la vivienda demolida.

UEN 6. Estrato de relleno del posible silo E-12. El relleno está formado por el mismo sustrato geológico de la zona, légamo, con tierra marrón clara y compacta y algunas piedras pequeñas.

Se ha documentado un silo, E-12 (Lám. 01), excavado en el nivel geológico, de planta circular y 2 metros de diámetro, localizado en la zona de patios de la vivienda demolida.. Quedando fuera de la cota de afección de la obra, no se ha llegado a rebajar completamente, dado que no se van a ver alterados sus rellenos. El rebaje ha sido de 1 m de profundidad, documentándose un único estrato de relleno, compuesto en su mayor parte de greda similar al nivel geológico predominante en la zona, junto con tierra y pequeñas piedras (UEN-6). No se ha registrado material cerámico que nos ayude en su fechación. Estructuras de almacenaje similares se han documentado en la zona recientemente en la Intervención Arqueológica Preventiva en calle Buenavista nº 14, proxima a la calle Sileras la cual confluye en la calle Colón, que es la que nos ocupa. También conocemos por los textos la existencia de silos en esta zona gracias a una licencia que concede el Emperador Carlos I a la Villa de Arjona en 1547 recogida en la “Historia o Anales del Municipio Albense Urgavonense o Villa de Arjona” por Martín Ximena Jurado, para que se abriera una nueva puerta en las murallas con motivo de acceder a la sileras de manera más directa. Tal puerta se abre en la unión de la calle Sor Ángela con la calle Colón.

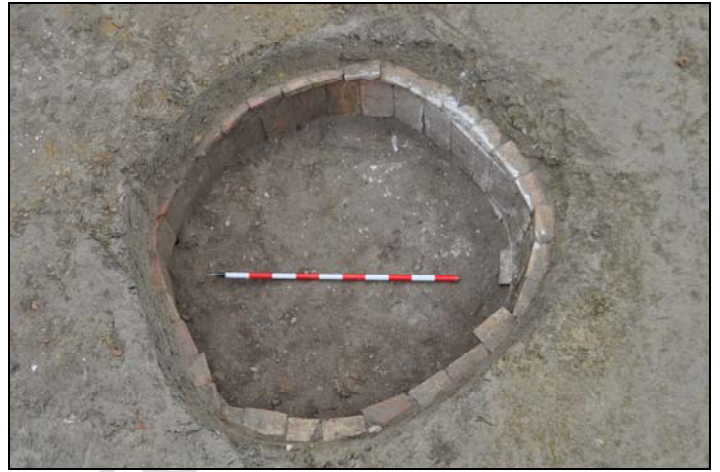
Lám.02. Vista en planta del pozo (Estructura 13).

-Estructura 13. Pozo de captación de agua.

UEN 7. Estrato de relleno del pozo E-13. El relleno está formado por tierra marrón oscura muy suelta y vertido de escombros de Época Contemporánea.

A escasa distancia del silo, se ha registrado un pozo de captación de agua E-13 (Lám. 02), de planta circular y excavado en el nivel geológico, con un diámetro de 1'40 m en la pared interior y forrado con hiladas de ladrillos, que se alternan a tabla y a testa. Los ladrillos tienen unas medidas de 0'15 x 0'32 m. En la colocación de la hilada a testa se usa sólo medio ladrillo. La construcción del pozo estaría ligada al momento de domesticación de este espacio con la edificación de la vivienda demolida.

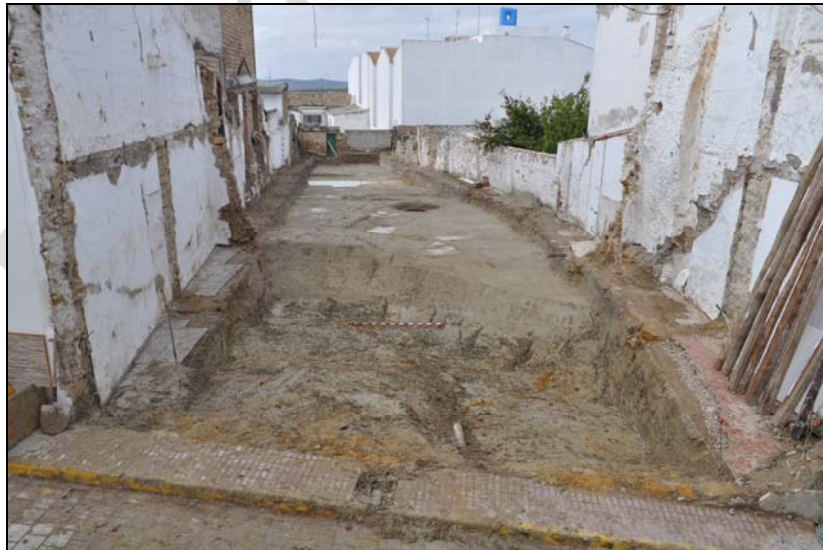
Lám.03. Vista general del solar donde se puede observar una vaguada en la zona delantera.

En la zona delantera del solar, próxima a la fachada se ha registrado una vaguada, colmatada con un único estrato compuesto en su mayor parte de limos y légamo, algunos ladrillos, y piedras de mediano y gran tamaño (Lám. 03). La vaguada se encontraba bajo los niveles de regularización de los suelos de la vivienda demolida. No se ha registrado material cerámico representativo que nos diese información acerca de su cronología. Por su morfología y topografía, con una pendiente con orientación sur-norte, podemos pensar que se trate del cauce de un antiguo arroyo amortizado en un momento anterior a la urbanización del barrio que se desarrolla a principios del siglo XX.
