ANUARIO ARQUEOLÓGICO DE ANDALUCÍA

CONTROL DE MOVIMIENTO DE TIERRAS EN EL N° 14 DE LA CALLE NOSQUERA DE MÁLAGA.

Resultados de la intervención. Aproximación preliminar a las características de la ocupación desde los orígenes.

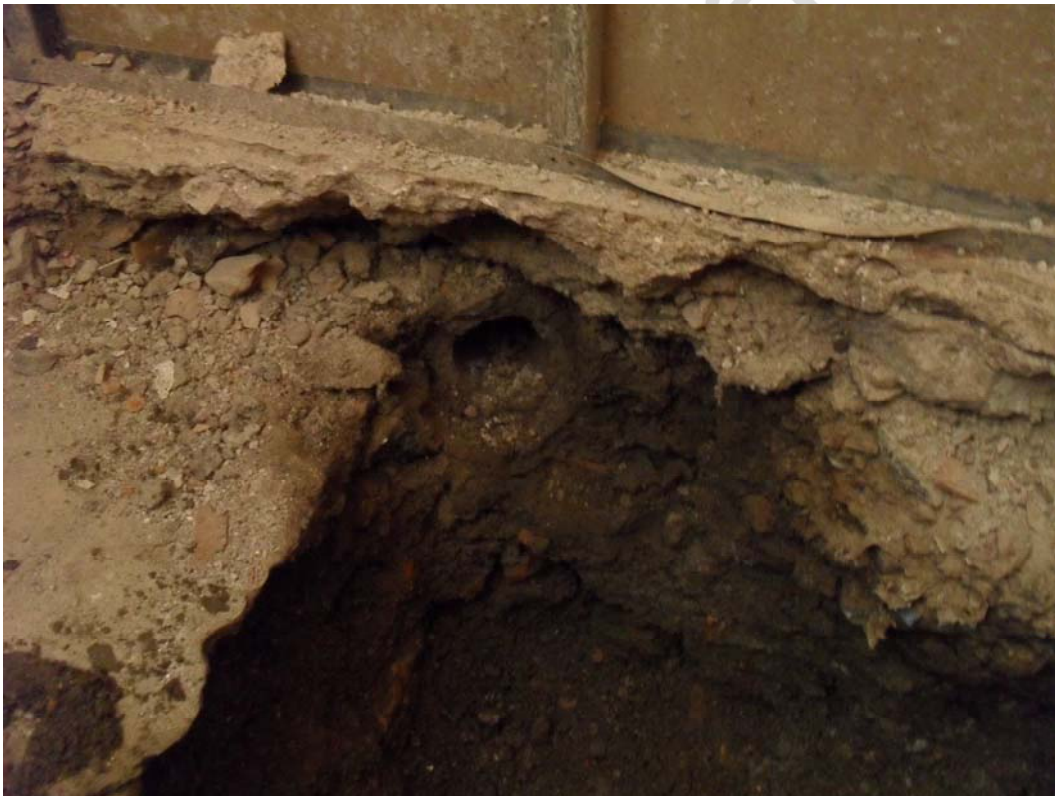
Denominamos como U.E.1 al primer estrato que nos encontramos, definido por una matriz areno-arcillosa, marrón oscura, semicompacta, con restos de materiales de construcción modernos y restos de nódulos de cal. Posee como cota máxima 7.40 m.s.n.m. y la mínima es de 7.36.

Lámina 2.-Esquina oriental del hueco con los primeros niveles señalados. Obsérvese la Ue. 5

Este se caracterizaba como la cama de una pavimentación ya retirada a nuestra llegada y se apoya sobre la Ue. 2, estrecha de hormigón de apenas cinco centímetros de grosor que da consistencia al terreno actual. Asentada sobre un relleno de matriz areno-arcillosa de color marrón oscuro, con mucha grava y restos de materiales de construcción. (Ue. 3).

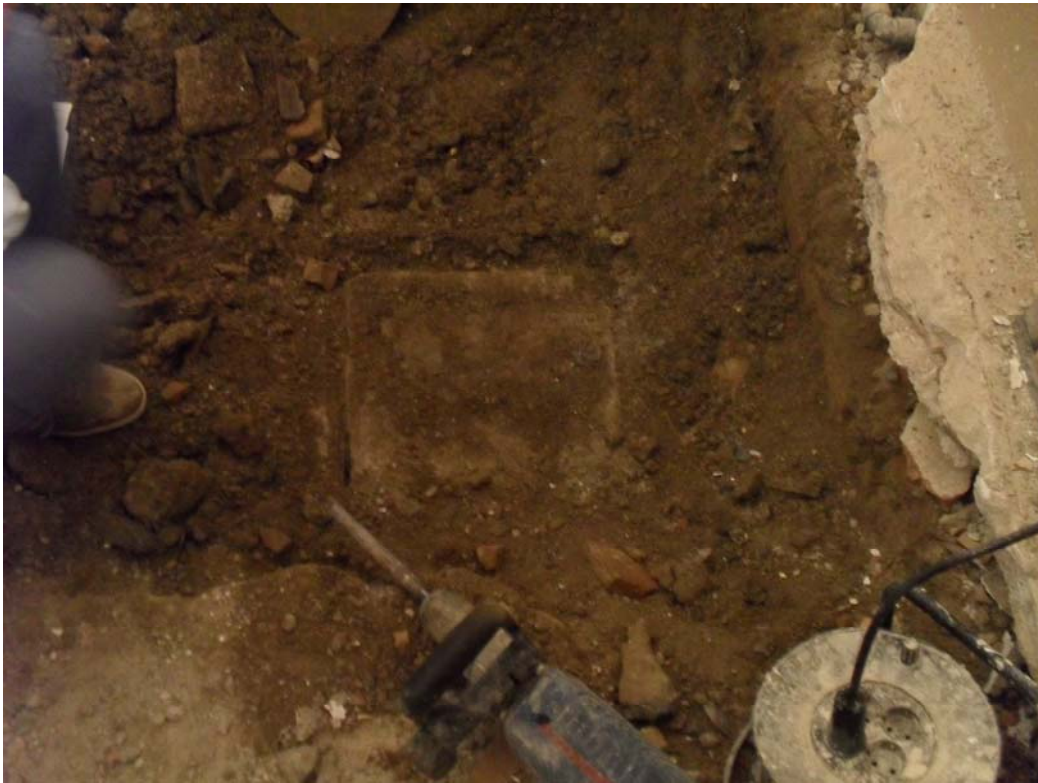
En este terreno se abren las canalizaciones que generalmente acompañan las primeras franjas del subsuelo de estas viviendas. En este caso se trata de una tubería (Ue. 4) de hormigón que recorre el corte desde su esquina nororiental. Se sitúa en una zanjita a

la que denominamos Ue. 5, rellena lógicamente por material drenante (gravilla- Ue. 6) y que alcanza los 6,70 m.s.n.m.

Lámina 3.-La Ue. 4 cubierta por la Ue. 3 e incluso protegida por alguna losa.

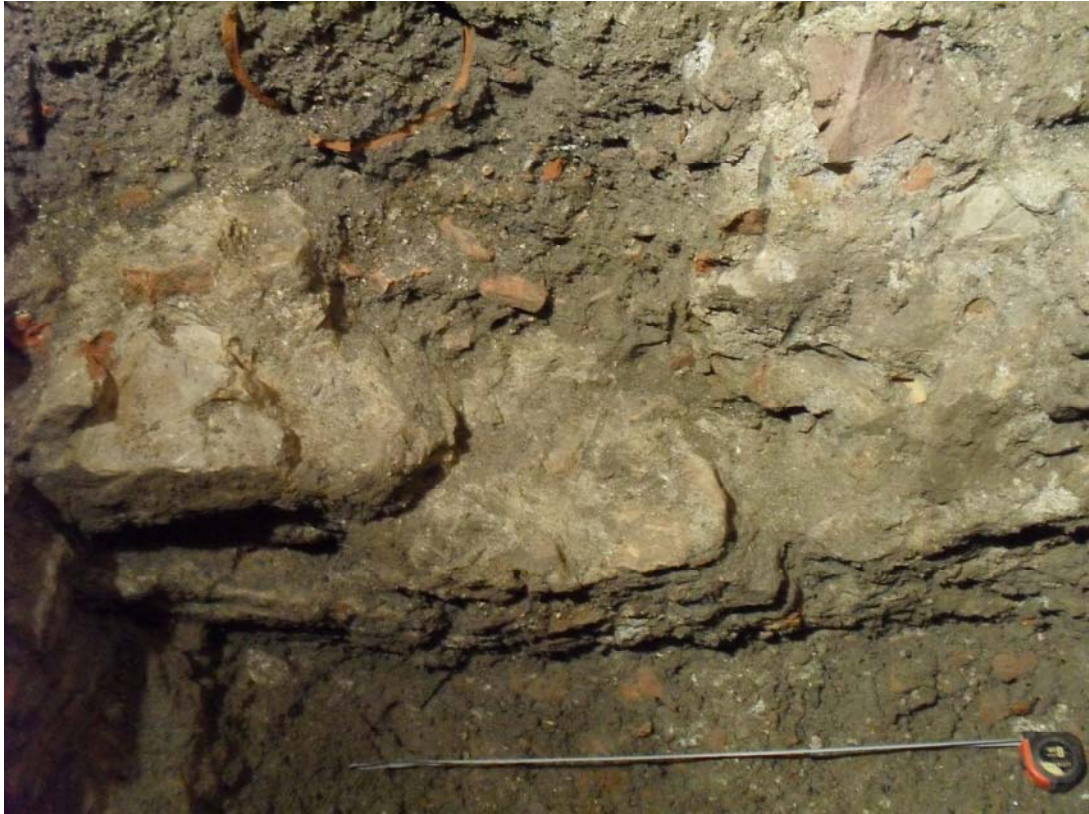
Lámina 4.- Ue. 9 Detalle del murete de mampostería.

Esta Ue. 10 se adosa sin embargo a una estructura de mampostería (Ue. 9) de mediano tamaño que se vislumbraba recorriendo el perfil Noroeste del rebaje. Ligada con mortero de cal muy pobre no tenemos datos para una mejor adscripción, si bien su orientación conjunta a la de la casa actual nos asemeja una cimentación despojada recientemente de su función. Se encuentra incluso rebajada para la inserción de la Ue. 5.
