ANUARIO ARQUEOLÓGICO DE ANDALUCÍA

ACTIVIDAD ARQUEOLÓGICA PREVENTIVA: CONTROL ARQUEOLÓGICO DE MOVIMIENTO DE TIERRAS EN INMUEBLE DE CALLE MÁRTIRES N ° 15. MÁLAGA.

**Clemente Blázquez Ayllón
Cristina Martínez Ruiz**

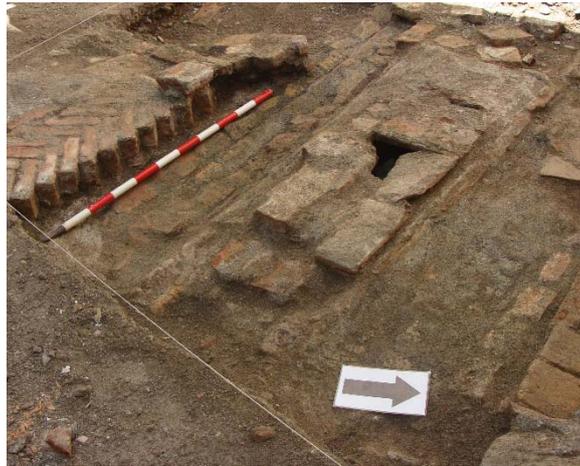
Lám. a: Vista de la cubierta plana del aljibe, UEM 4.

Un hecho que hay que destacar es que la bóveda del aljibe no se ha localizado al completo, sólo contamos con algunas hiladas de los arranques en sus paredes Oeste y Este. A modo de tapa, sin embargo, nos hemos encontrado con una serie de losas y ladrillos dispuestos a modo de cubierta totalmente plana (UEM 4), trabados con un hormigón rico en cal muy diferente al documentado en el resto del aljibe.

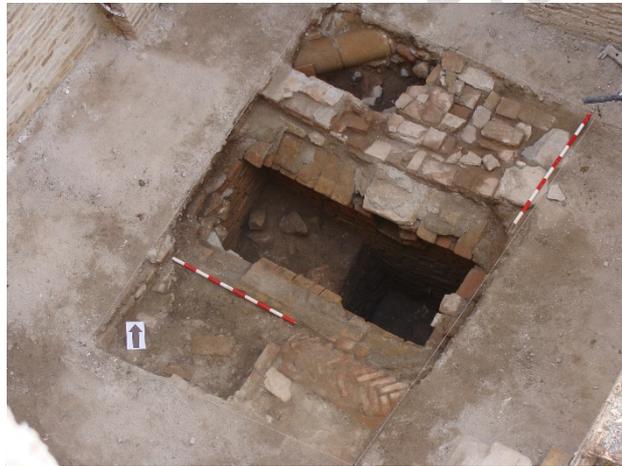
Lám.b: Vista general del sondeo con el aljibe en el centro del mismo.

Sin duda, el elemento más importante localizado a lo largo de esta intervención ha sido un pequeño aljibe (UEM 5, 6, 7 y 8) que se conserva completo a excepción de su bóveda de cierre, que se ha localizado seccionada y con una cubierta plana (UEM 4) (lámina a) fruto de un tapado posterior, seguramente tras una reforma llevada a cabo en la vivienda, que colmata de escombros el interior del mismo, elimina la bóveda y la sustituye por una nueva techumbre plana que se adapta mejor a las necesidades de cotas del suelo de la vivienda del siglo XVIII. (lámina b).

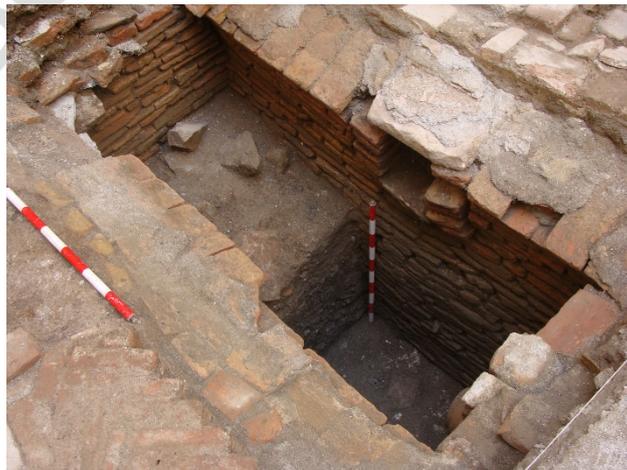
Lám. c: Alzado del muro de cierre Este del aljibe, UEM 5.

El UEM 5 es el muro de cierre Este del aljibe, realizado con ladrillos de 30 por 15 por 5 cms, dispuestos en 27 filas algo irregulares a soga y tizón. En su zona superior varias hiladas nos muestran el arranque de la bóveda que no se ha conservado (lámina c). Tiene unas medidas de 1, 80 ms de largo por 1,50 ms de profundidad. El ancho del muro es de 30 cms, pero para obtener el ancho total del aljibe hay que sumarle el ancho

del muro UEM 2, el cual también forma parte del conjunto, dando un ancho total para la cara Este de 60 cms.

Si lo observamos en su parte superior, desde el Norte dirección Sur, podemos observar como a 90 cms y hasta los 1,46 ms hay una boca de atarjea de tendencia rectangular que vertería las aguas recogidas de la lluvia hacia el interior del aljibe. Está realizado con dos lajas de piedra planas tanto en su base como en su techo de 8 cms de grosor y 56 cms de largo, marcadas y cerradas en sus laterales por dos filas de 5 ladrillos dispuestos a tizón. Completa la atarjea con una fina lámina marrón oscura documentada al interior de la misma, pero cuya naturaleza no ha podido precisarse, aunque lo más probable es que se trate de una fina lámina de plomo.

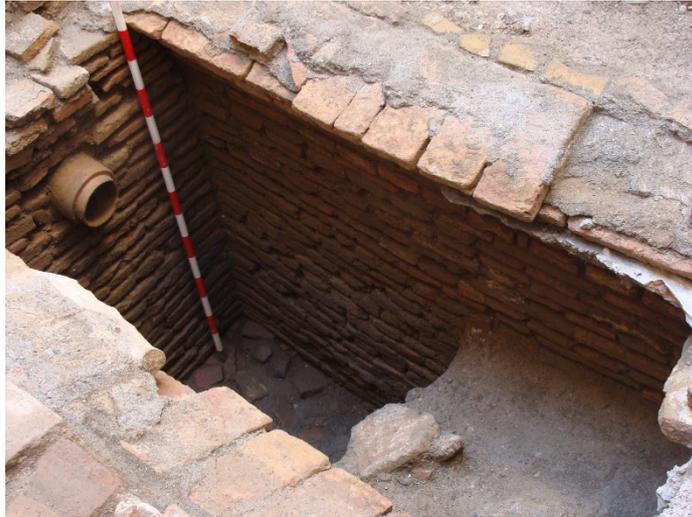
Lám. d: Alzado del muro de cierre Oeste del aljibe, UEM 6.

El UEM 6 es el muro de cierre Oeste del aljibe que, al igual que el anterior descrito, está realizado con ladrillos de 30 por 15 por 5 cms, dispuestos en 27 filas algo irregulares a soga y tizón (lámina d). En su zona superior varias hiladas nos muestran el arranque de la bóveda que no se ha conservado. Tiene unas medidas de 1, 80 ms de largo por 1,50 ms de profundidad. Aquí el ancho del muro visible es de 30 cms, aunque probablemente se complete su anchura hasta los 60 cms al igual que su opuesto al Este, aunque aquí no quede reflejado por el escaso rebaje realizado al Oeste del mismo.

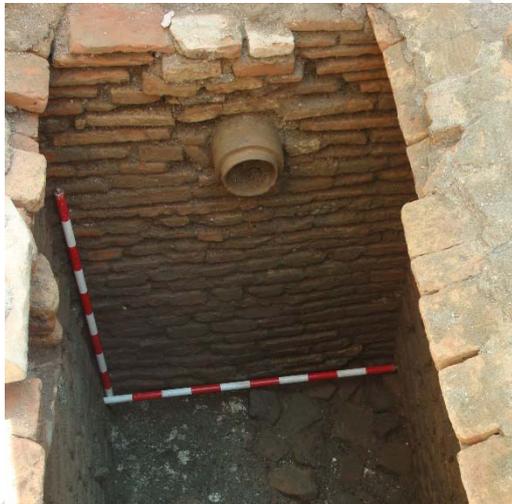
Lám. e: Alzado del muro de cierre Sur del aljibe, UEM 7.

El cierre Sur es el UEM 7 (lámina e), realizado con el mismo tipo de ladrillos de 30 por 15 por 5 cms, dispuestos en 28 filas algo irregulares a soga y tizón. Con unas medidas de 1,50 ms de profundidad y 1 m de ancho. En este alzado se ha localizado la boca de una alcantarilla de cerámica (UE 11), cuya orientación nos indica que vertía agua al interior del aljibe y cuyo diámetro de su boca es de 6 cms. En concreto se ha localizado en la zona superior central, a un 1 m desde el fondo del aljibe.

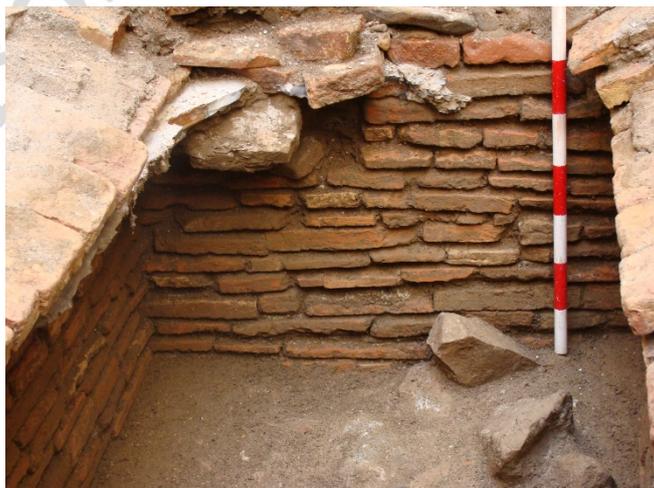
Lám. f: Alzado del muro de cierre Norte del aljibe, UEM 8.

Por último, el UEM 8 es el cierre Norte de la construcción, del cual no se ha podido documentar todo su alzado por diversos estratos que se han localizado en el interior del

mismo pero que no se han retirado por completo, quedando visible su ancho de 1 m por 68 cms de su alzado superior (lámina f). Al igual que el resto de muros documentados, está realizado con el mismo tipo de ladrillos de 30 por 15 por 5 cms, dispuestos en filas algo irregulares a soga y tizón.

Hay que destacar que esta pared se encuentra alterada en su esquina Noroeste, debido a la irrupción de una capa de hormigón inyectado actual, probablemente proveniente de obras de rehabilitación llevadas a cabo hace unos años en una vivienda colindante a ésta objeto del control arqueológico. Esto ha provocado que diversos ladrillos de este muro se hayan salido de su ubicación original.

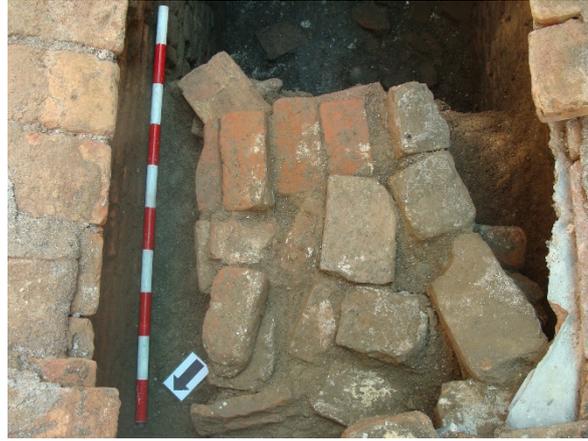
Lám. g: Detalle del vertido UE 10.

El UE 10 no es otra cosa que una acumulación de restos de ladrillos, mampuestos y argamasa que se localiza en el transcurso el despeje de la capa UE 9 en su esquina norte.

Forma, junto a UE 9, parte del vertido de escombros arriba descrito. (lámina g)

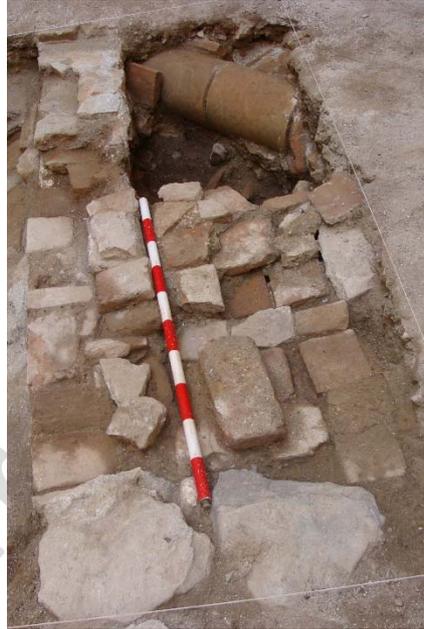
Lám. h: Atarjea (UE 14) y suelo UE 15. Al fondo la tubería UE 16.

Ya fuera del aljibe, pero directamente relacionado con el, se ha podido documentar la cubrición de una atarjea –UE 14-, la cual parece conducir las aguas hacia el interior del depósito dirección Este-Oeste. Está realizado con retazos de ladrillos de iguales características que los del alzado del aljibe, cuyas medidas de de 30 por 15 por 5 cms.

Al Sur de la atarjea (UE 14) se localiza un retazo de otro posible suelo realizado también con los ladrillos ya descritos, y que se encuentra enmarcado al Oeste por el muro UEM 2 de cierre Este del aljibe, al Sur por los dos grandes mampuestos catalogados como UE 17, al Norte por la atarjea, para perderse finalmente al Este en el perfil del sondeo realizado. (lámina h).

Por último, hay que hablar del postrero elemento documentado en esta actividad, se trata de otra tubería de cerámica (UE 16) que se ha localizado en la esquina Noreste del sondeo. En concreto aparece por el perfil Este y se pierde por el perfil Norte, teniendo de ella únicamente unos 50 cms de su recorrido. Se aprecian dos tubos de cerámica unidos por mortero de cal.
