ANUARIO ARQUEOLÓGICO DE ANDALUCÍA

CONTROL ARQUEOLÓGICO DE MOVIMIENTO DE TIERRAS EN URBANIZACIÓN LINDA VISTA SUR, Nº 305, SAN PEDRO DE ALCÁNTARA, MARBELLA (MÁLAGA).

JOSÉ MARÍA TOMASSETTI GUERRA
VICTORIA PEÑA ROMO
ARQUEOTECTURA, ESTUDIOS DE PATRIMONIO ARQUEOLÓGICO S. L.

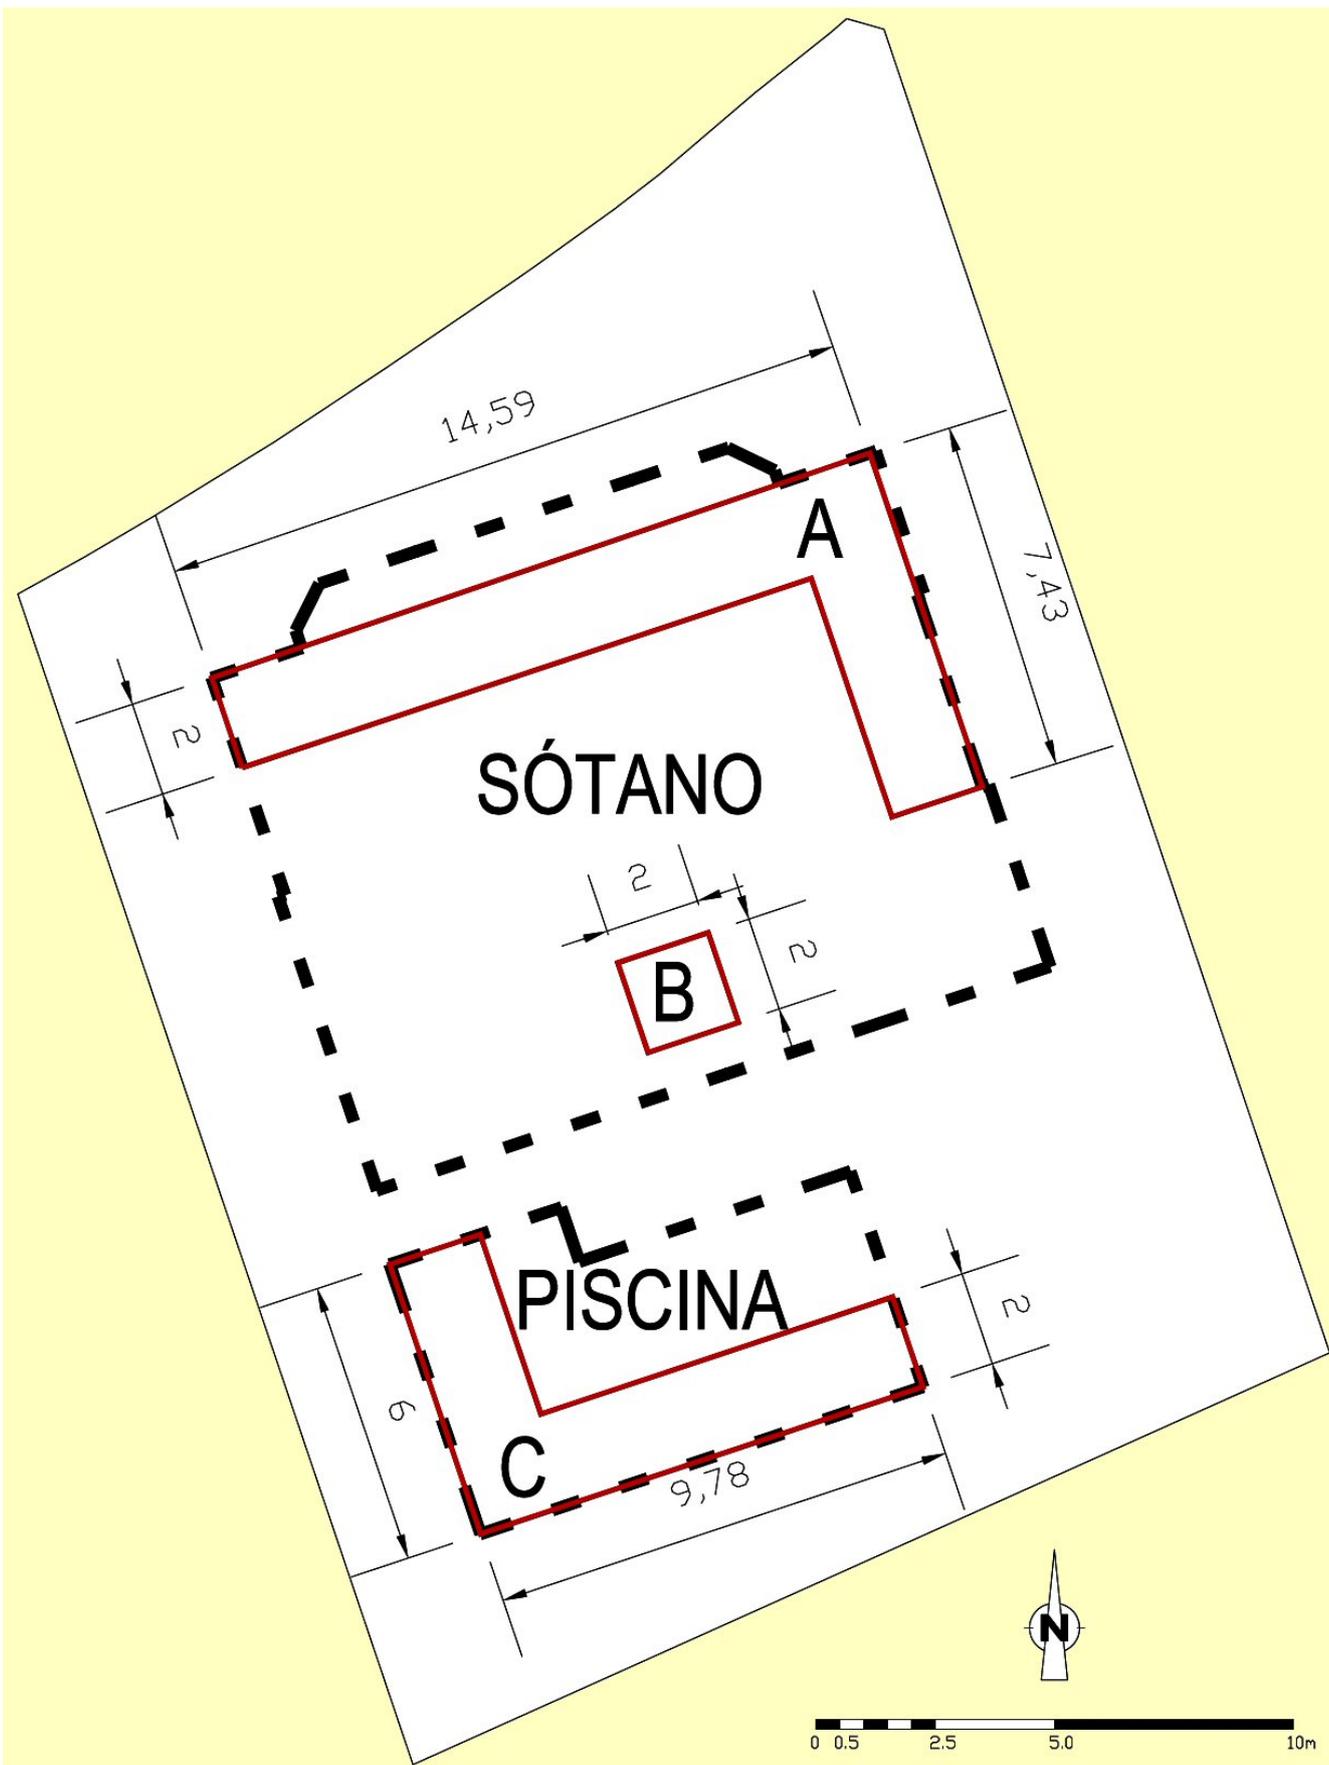
FIGURA 2. Distribución de zanjas en la parcela.

- **Zanja A.** Al NE de la parcela, con forma de L, de 2'00 m de ancho y longitudes máximas, en cada brazo, de 14'59 y 7'43 m; superficie total: 40'66 m².
- **Zanja B.** En el centro, cuadrado de 2'00 x 2'00 m; superficie total: 4'00 m².
- **Zanja C.** Al SW de la parcela, con forma de L, de 2'00 m de ancho y longitudes máximas, en cada brazo, de 9'78 y 6'00 m; superficie total: 27'56 m².

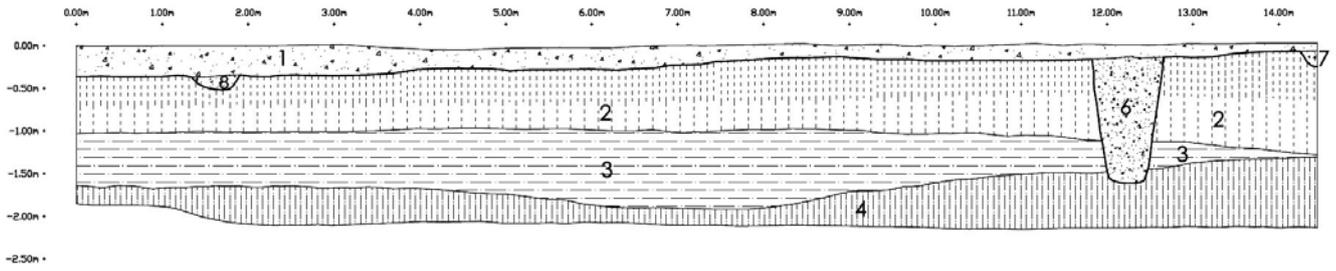
PERFIL NORTE DE LA ZANJA A

Desde el primer momento se han evidenciado las mismas unidades estratigráficas en todo el subsuelo intervenido; así, se ha verificado la existencia de una capa superficial más o menos estrecha de relleno reciente, con abundante escombros (UE-1), bajo la que aflora enseguida un suelo agrícola (UE-2) con perfil edáfico sencillo (más oscuro a techo, más claro a muro). Este paquete de tierra vegetal descansa sobre una serie de tres unidades que conforman el sustrato inalterado en la parcela: primero, un paquete de limos arenosos pardos abigarrados con abundantes concreciones calcáreas de rango decimétrico o mayor (UE-3), que monta sobre otros limos similares pero sin las mencionadas concreciones (UE-4), y, en la base del rebaje, por debajo de los -2'00 m, limos verdosos muy compactos (UE-5).

Identificada la secuencia en el inicio de la zanja C, el resto de la excavación se ha centrado en la verificación de ésta y sus variaciones. Las únicas diferencias observadas se corresponden con pequeñas substrucciones rellenas por basuras en la zanja A (UEs 6, 7 y 8, observables en su perfil norte); por lo demás, la superposición se repite en A, B y C, aunque en A y B nos hemos quedado a techo de UE-5, mordida en su interfases superior pero sin presencia en los perfiles.

FIGURA 3. Perfiles.

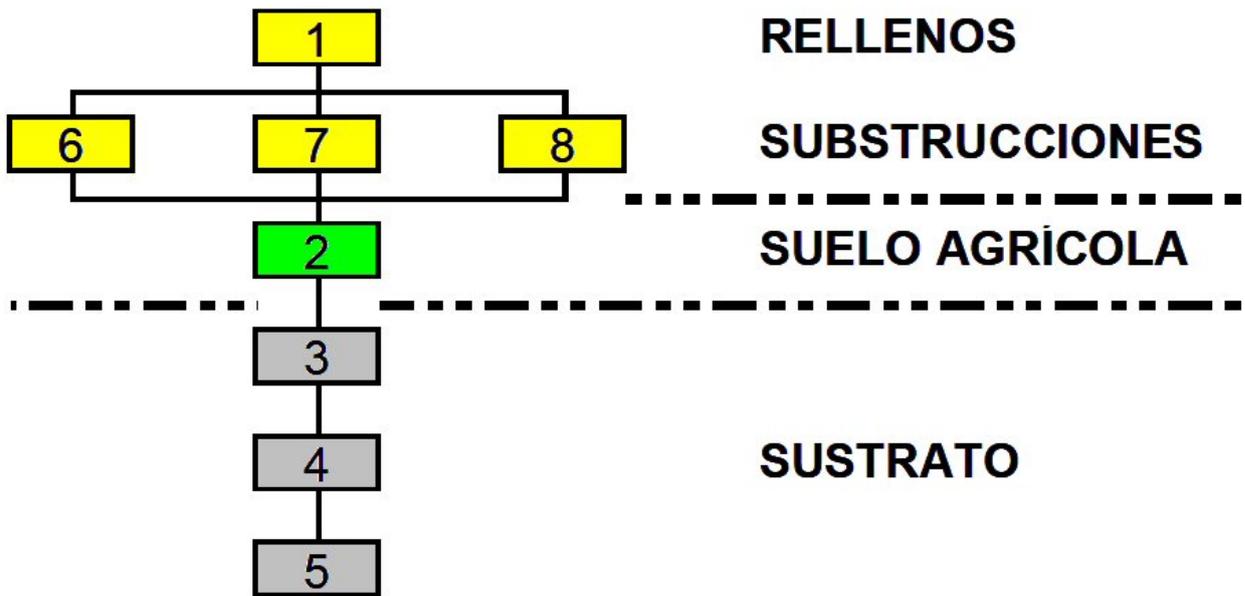
FIGURA 4. Diagrama estratigráfico.

La síntesis de todo lo actuado evidencia la existencia de un perfil estratigráfico general muy simple donde (con la excepción de las substrucciones mencionadas, que cortan a los sedimentos infrapuestos) unos estratos se superponen directamente a otros, sin superficies erosivas y con disposición sensiblemente horizontal, como corresponde a paquetes sedimentarios de origen natural. Éstos son identificados como fluvisoles sobre depósitos coluvio-aluviales cuaternarios donde se desarrolló, a partir de la creación de la colonia, el cultivo intensivo de caña de azúcar, primero, y remolacha azucarera, después, entre el año 1879, de inauguración del Ingenio, y los años 60 del siglo XX, cuando el desarrollo del sector turístico provocó cambios fundamentales en el urbanismo de la zona, hasta la actualidad (ver GÓMEZ, 2006: *passim*)

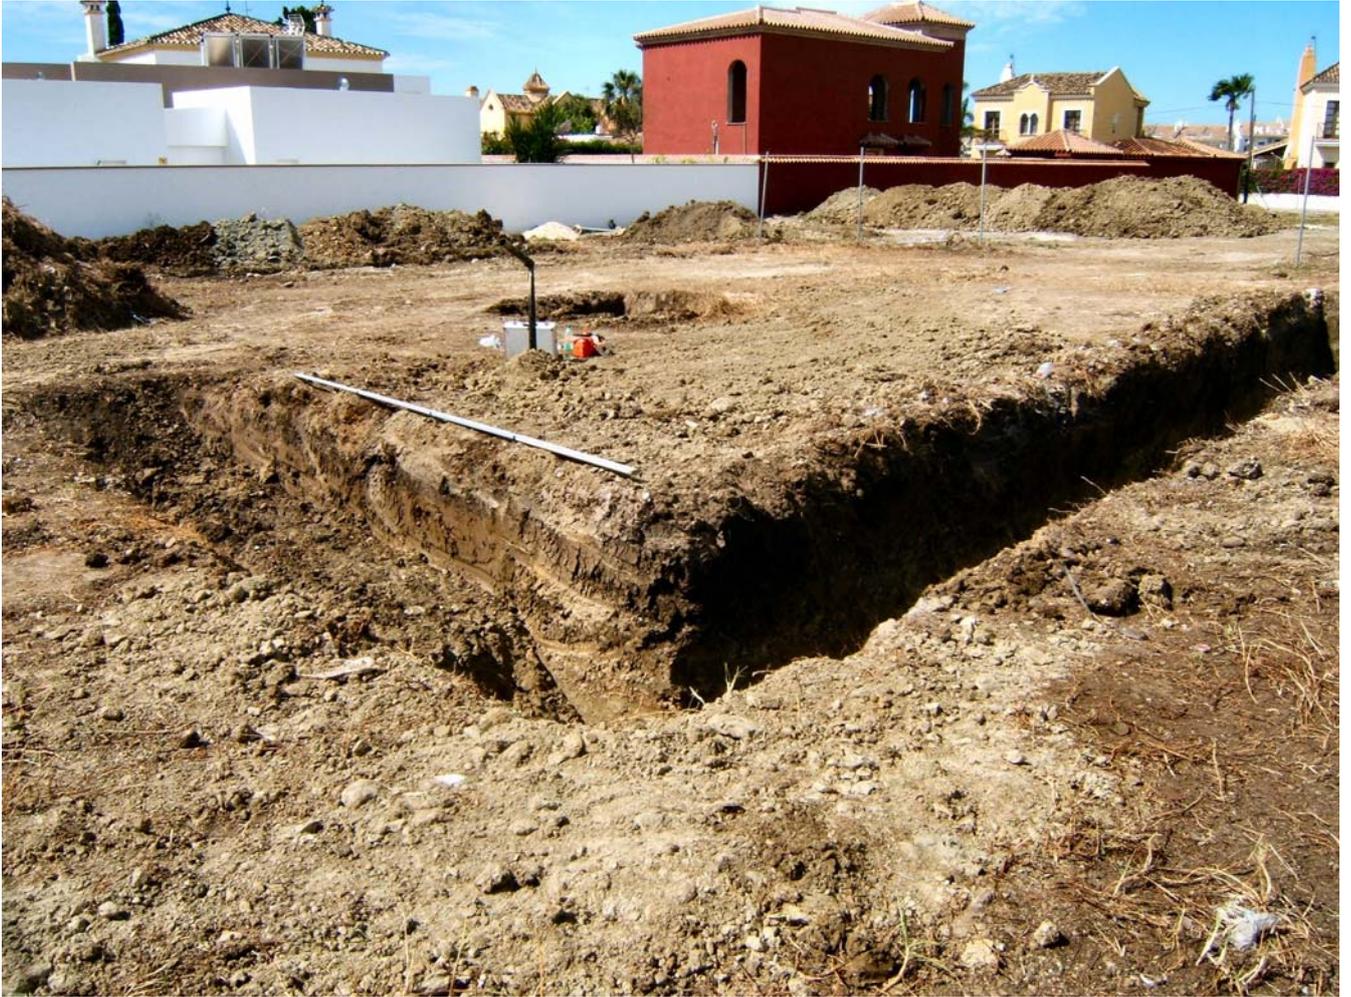
LÁMINA 1. Vista general de la parcela al finalizar la intervención.

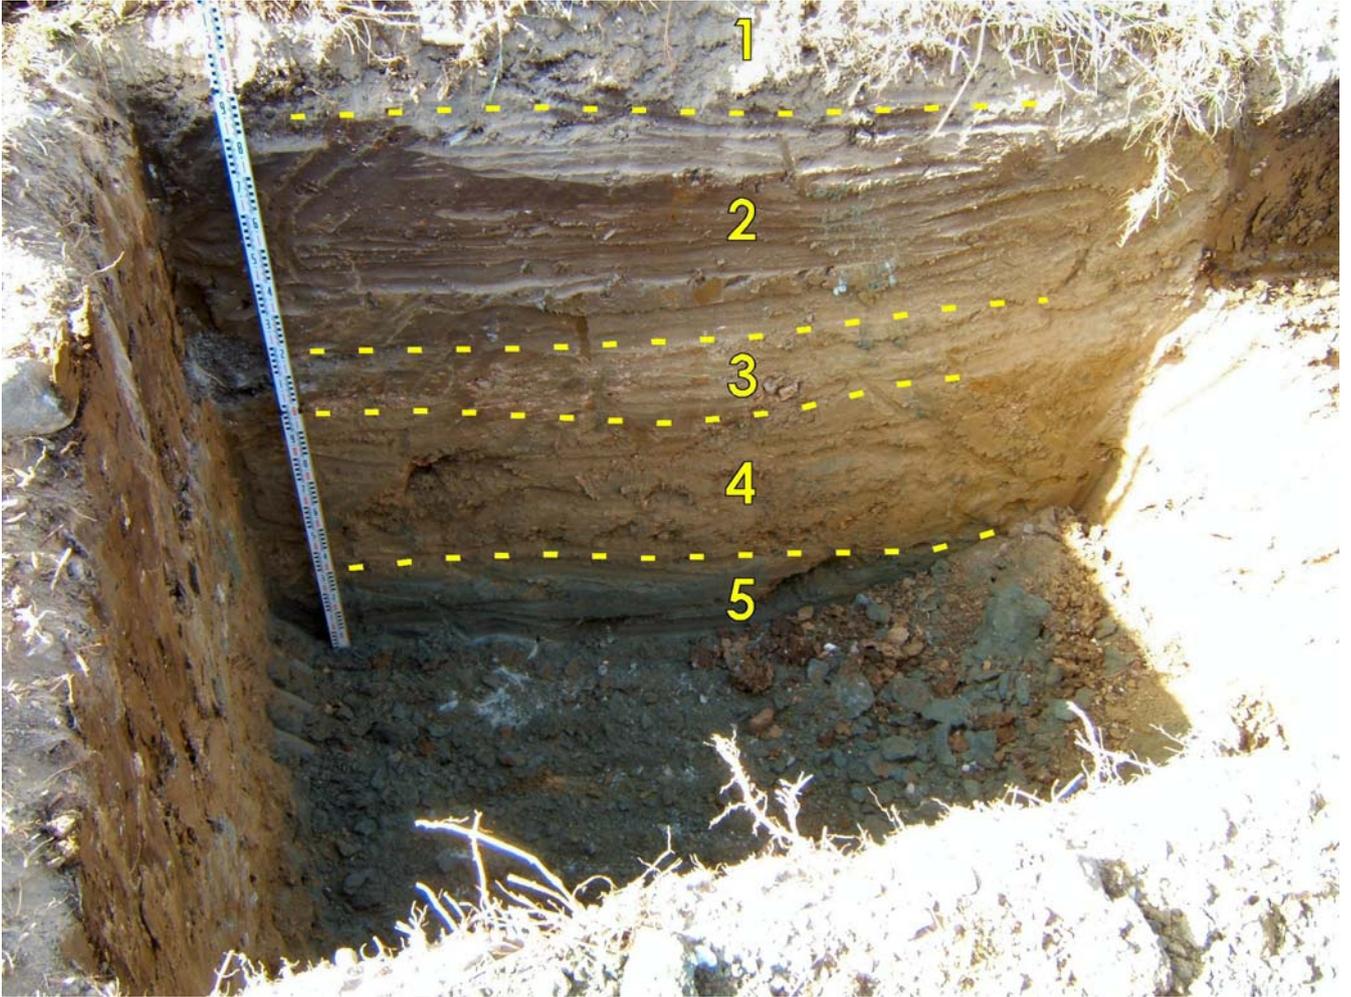
LÁMINA 2. Detalle de la estratigrafía en el ángulo sureste de la zanja C.
