# CARTA ARQUEOLÓGICA MUNICIPAL DE GUADIX

## EQUIPO REDACTOR

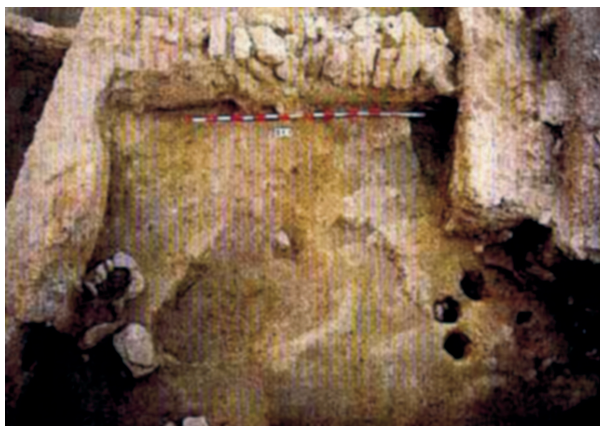
Figura 1: Fondo de cabaña de la Edad del Bronce. Calle San Miguel.  
(Fuente: Román, C. y Adroher, A., 1993)

Aunque hay noticias de una posible presencia de poblaciones neolíticas, será en la Edad del Bronce cuando se constate por primera vez la ocupación de la ciudad. Se trataría de un asentamiento argárico, de mediados del II milenio a.C., de cabañas parcialmente excavadas en la arcilla que utilizan esta como zócalo para sus muros, con hogares y estructuras relacionadas con el procesado de cereal –estructuras de molienda o silos, como se ha podido documentar en las excavaciones realizadas en las calles Concepción y **San Miguel** (Fig. 1)–; así como sepulturas circulares en fosa excavadas bajo el suelo de habitación (excavación realizada en la calle **Ramón Gámez** en 1994). Posteriormente existe una ocupación del Bronce Final en la que parece apreciarse una evolución de las estructuras con cabañas de tendencia circular, como se ha constatado las intervenciones de la calle **Concepción** y San Miguel, y la aparición de elementos de uso doméstico como hogares y hornos (excavación realizada en la calle **S. Miguel nº 39**).

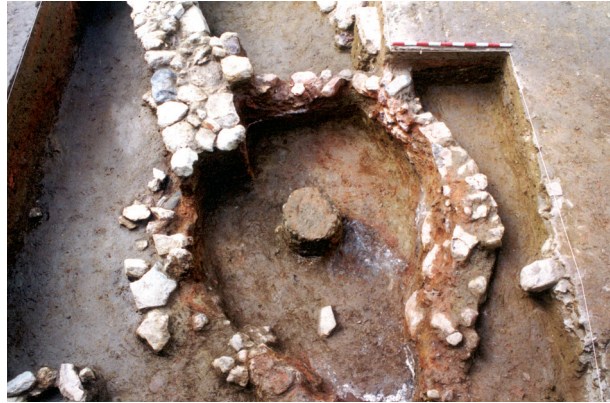
Figura 2: Horno ibérico. Paseo de la Catedral.

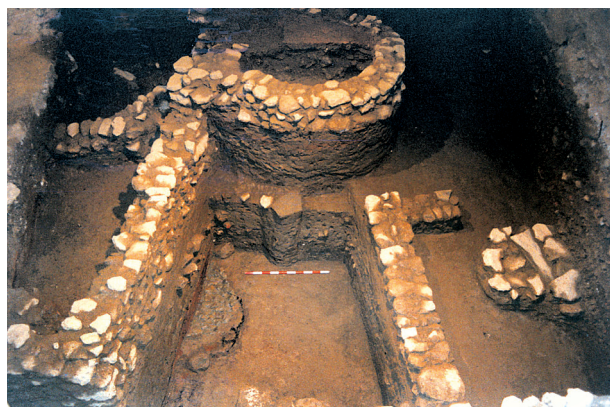
Figura 3: Horno y estructuras ibéricas. Cine Acci.

Queda constatada la ocupación de la ciudad con una continuidad desde la Edad del Bronce Final con fases Pre y Proto Ibéricas, hasta la fundación de la colonia romana, asentamiento al que se vincula el propio topónimo *Acci* con el que Guadix será conocido hasta la arabización de su nombre. Estamos ya ante una ciudad que emite moneda, con un urbanismo bien definido desde los primeros momentos, con diferentes cambios constructivos y reestructuraciones urbanísticas, como pudo ser documentado en las intervenciones de la **calle Palacio** o de la **calle Concepción**, donde se documentaron dos fases de ocupación desde el Ibérico Pleno hasta sus fases más tardías. Con espacios domésticos complejos como los hornos y silos documentados en la intervención del **Paseo de la Catedral** (Fig. 2), o el horno en la actuación realizada en el solar del antiguo del **cine Acci** (Fig. 3).

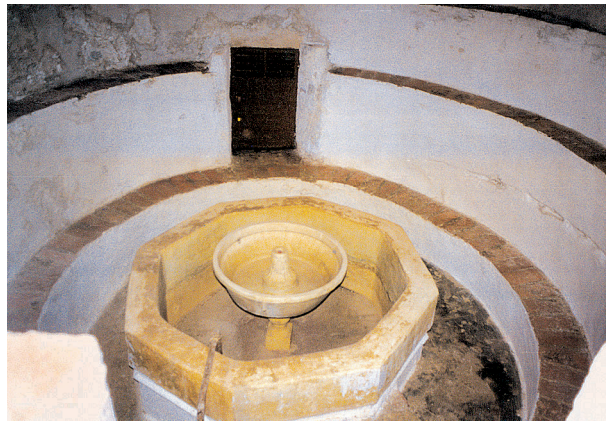
Figura 6: Supuestas termas romanas. Convento de la Concepción.

Otros elementos definitorios de este urbanismo romano son las termas y las necrópolis, en lo referente a las primeras, en el actual convento de la Concepción se han localizado una serie de estructuras que algunos investigadores han interpretado como unos baños de esta época (Fig. 6). Se trata de una estructura de planta circular con gradas, situada bajo el patio principal del convento y alimentada por el tramo de galería que, procedente del Seminario y de la plaza de Santiago, discurre por las calles Barradas y Concepción. En nuestra visita al convento para ver dicha estructura no pudimos confirmar que esta sea de época romana ya que en la actualidad está totalmente revestida de cal, aunque otros investigadores afirman que hasta hace poco podía verse su construcción en *opus caementicium*. También afirman que en el interior de la galería de abastecimiento de agua, a la que no pudimos acceder, pudieron detectar la existencia de la construcción romana realizada en *opus caementicium*.

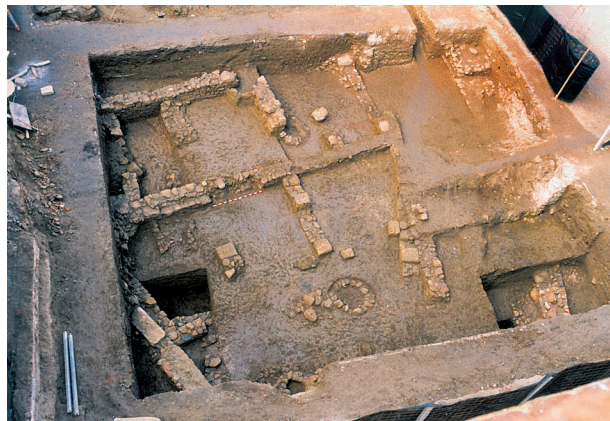
Figura 8: Estructuras romanas. Paseo de la Catedral.

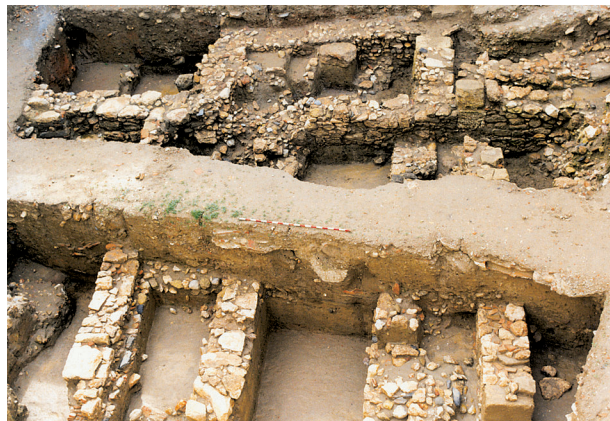
Figura 9: Estructuras romanas. Calle Concepción.

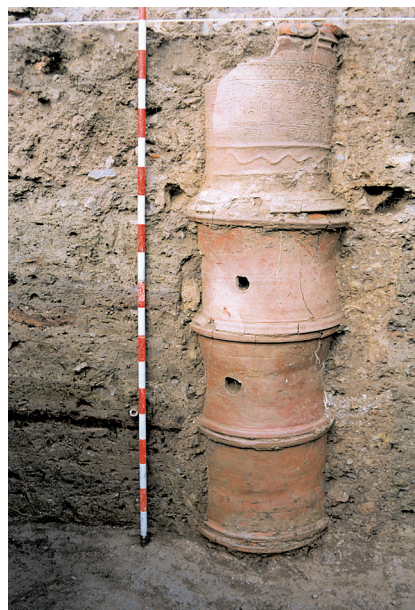
Figura 10: Pozo medieval. Paseo de la Catedral.

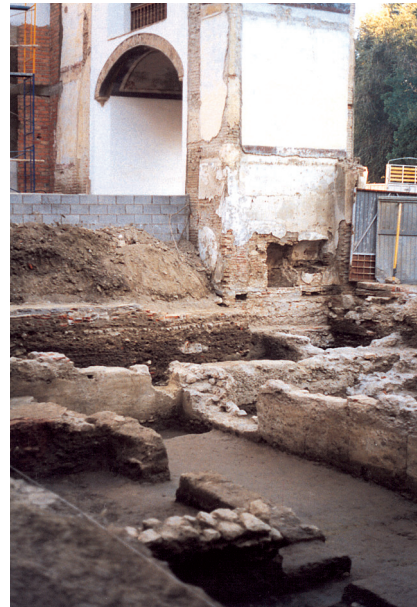
Figura 13: Estructuras medievales. Puerta de San Torcuato.

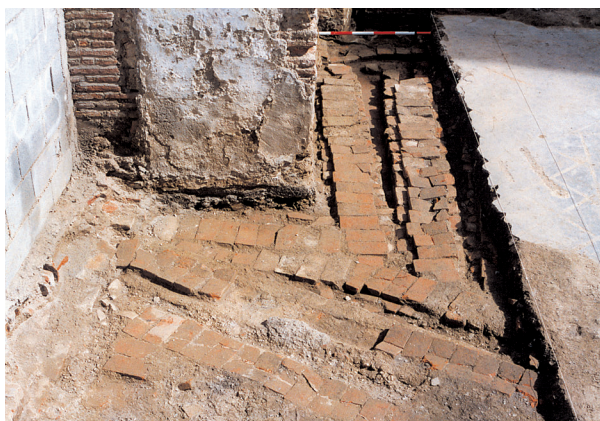
Figura 17: Estructuras modernas. Puerta de San Torcuato.

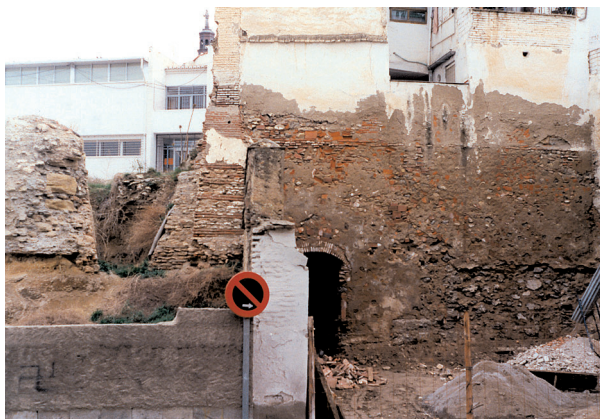
Figura 18: Adosamiento de la edificación a la muralla en la zona de San Miguel.

Las murallas de la *madina* se ven afectadas por la profunda transformación que supondrá la desaparición de su costado septentrional engullido por la catedral y los palacios. En el sector oeste también se verá alterada por las remociones de terreno que acompañan al embovedado de la rambla de San Miguel. Las casas se adosan a la muralla (Fig. 18) e irán haciendo uso de sus materiales y ocupando su espacio. Las puertas y fuentes vinculadas irán transformándose, primero con su ampliación y la pérdida de su configuración, y posteriormente con la supresión de sus torres de defensa y la pérdida de su papel urbanístico.

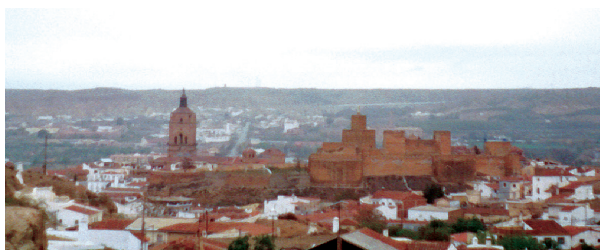
Figura 22: La Alcazaba.

Aunque no se ha podido concretar, algunos autores señalan la existencia de algún tipo de edificio de carácter defensivo de época romana, o incluso un *oppidum* ibérico precedente a la alcazaba musulmana. Este debió de ser el primer asentamiento del poder de los invasores árabes en el siglo VIII y que acabó por configurarse en el siglo X. Será en época califal cuando el castillo se transforme en alcázar árabe y el entorno inmediato en una fortaleza con carácter de alcazaba. Así estaríamos ante un recinto cercado y torreado, con un castillo o alcázar situado en el montículo más alto de su interior. Este alcázar se organizaba con tres torres que venían a ocupar los vértices de un triángulo de base, y cuyos espacios medios, entre torre y torre se cerraban con un paño de obra. En el centro se situaba un patio.

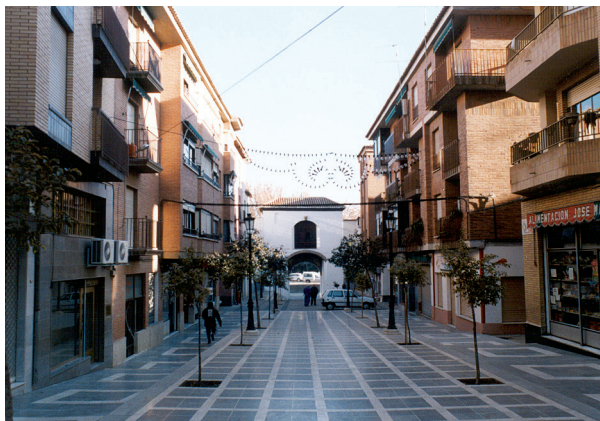
Figura 23: Puerta de San Torcuato.

**Puerta de Baçamarin, actual de San Torcuato** (Fig. 23). Se sitúa en la vía de salida de la *madina* hacia Baza, en línea con la llamada puerta de Baza del primer recinto. Tenía un acceso en sentido frontal. En cuanto a su estructura debió de ser muy parecida a la de la Imagen, es decir, una arcada de poco fondo sobre el que se sitúa una pequeña habitación. Se le adjudica una cronología hacia el siglo XV<sup>31</sup>. Fue restaurada en 1520.

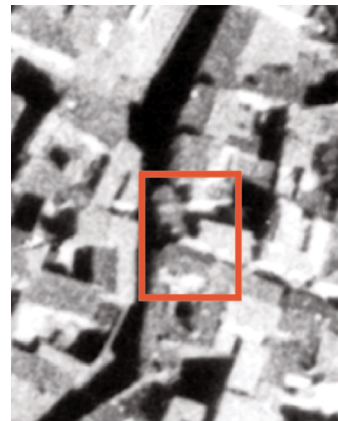
Figura 26: Puerta de la Imagen, Tollir o Santa Ana.
