ANUARIO ARQUEOLÓGICO
DE ANDALUCÍA / 1994

MEMORIA DE LA INTERVENCIÓN DE URGENCIA REALIZADA EN LA CALLE GRAN VÍA DE COLÓN, 46 DE GRANADA.

ANTONIO BURGOS JUÁREZ
DOLORES PUERTA TORRALBO
AUXILIADORA MORENO ONORATO
MANUEL LÓPEZ LÓPEZ

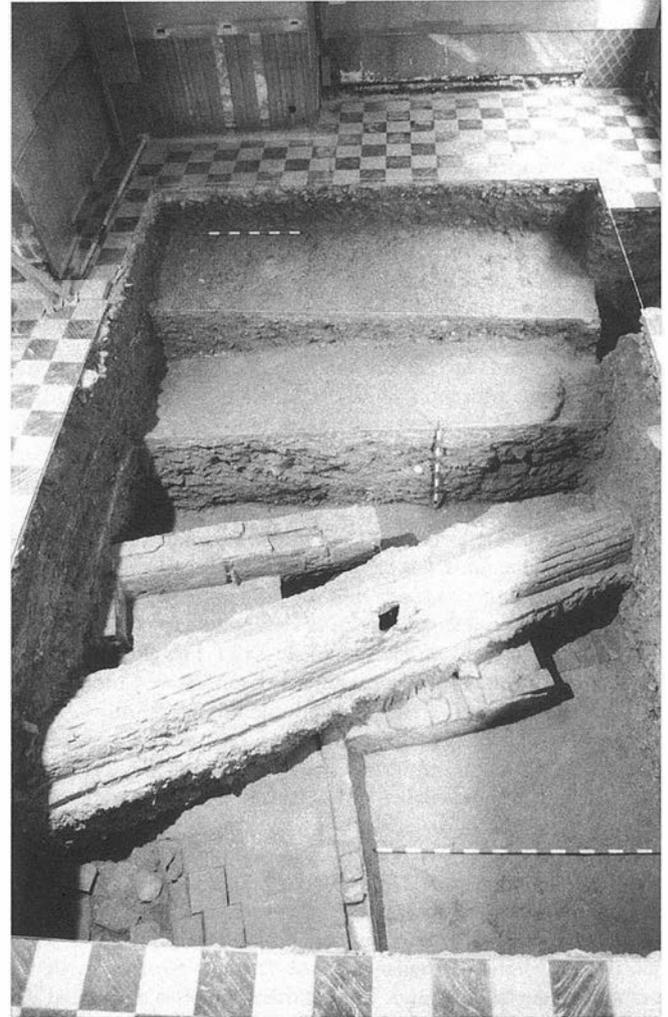
LÁM. I. vista del Sector 4: fase contemporánea.

Asimismo se ha documentado la red de saneamiento correspondiente al edificio, de la que destaca el colector principal, realizado con ladrillos y cal grasa, y de cubierta abovedada (lám. 1).

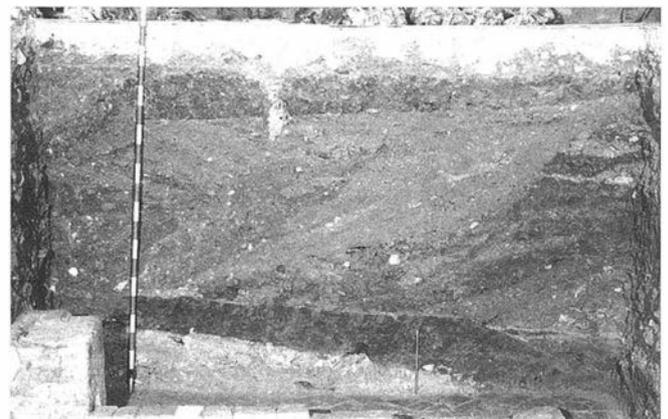
LÁM. II. vista de la sección Norte del Sector 6.

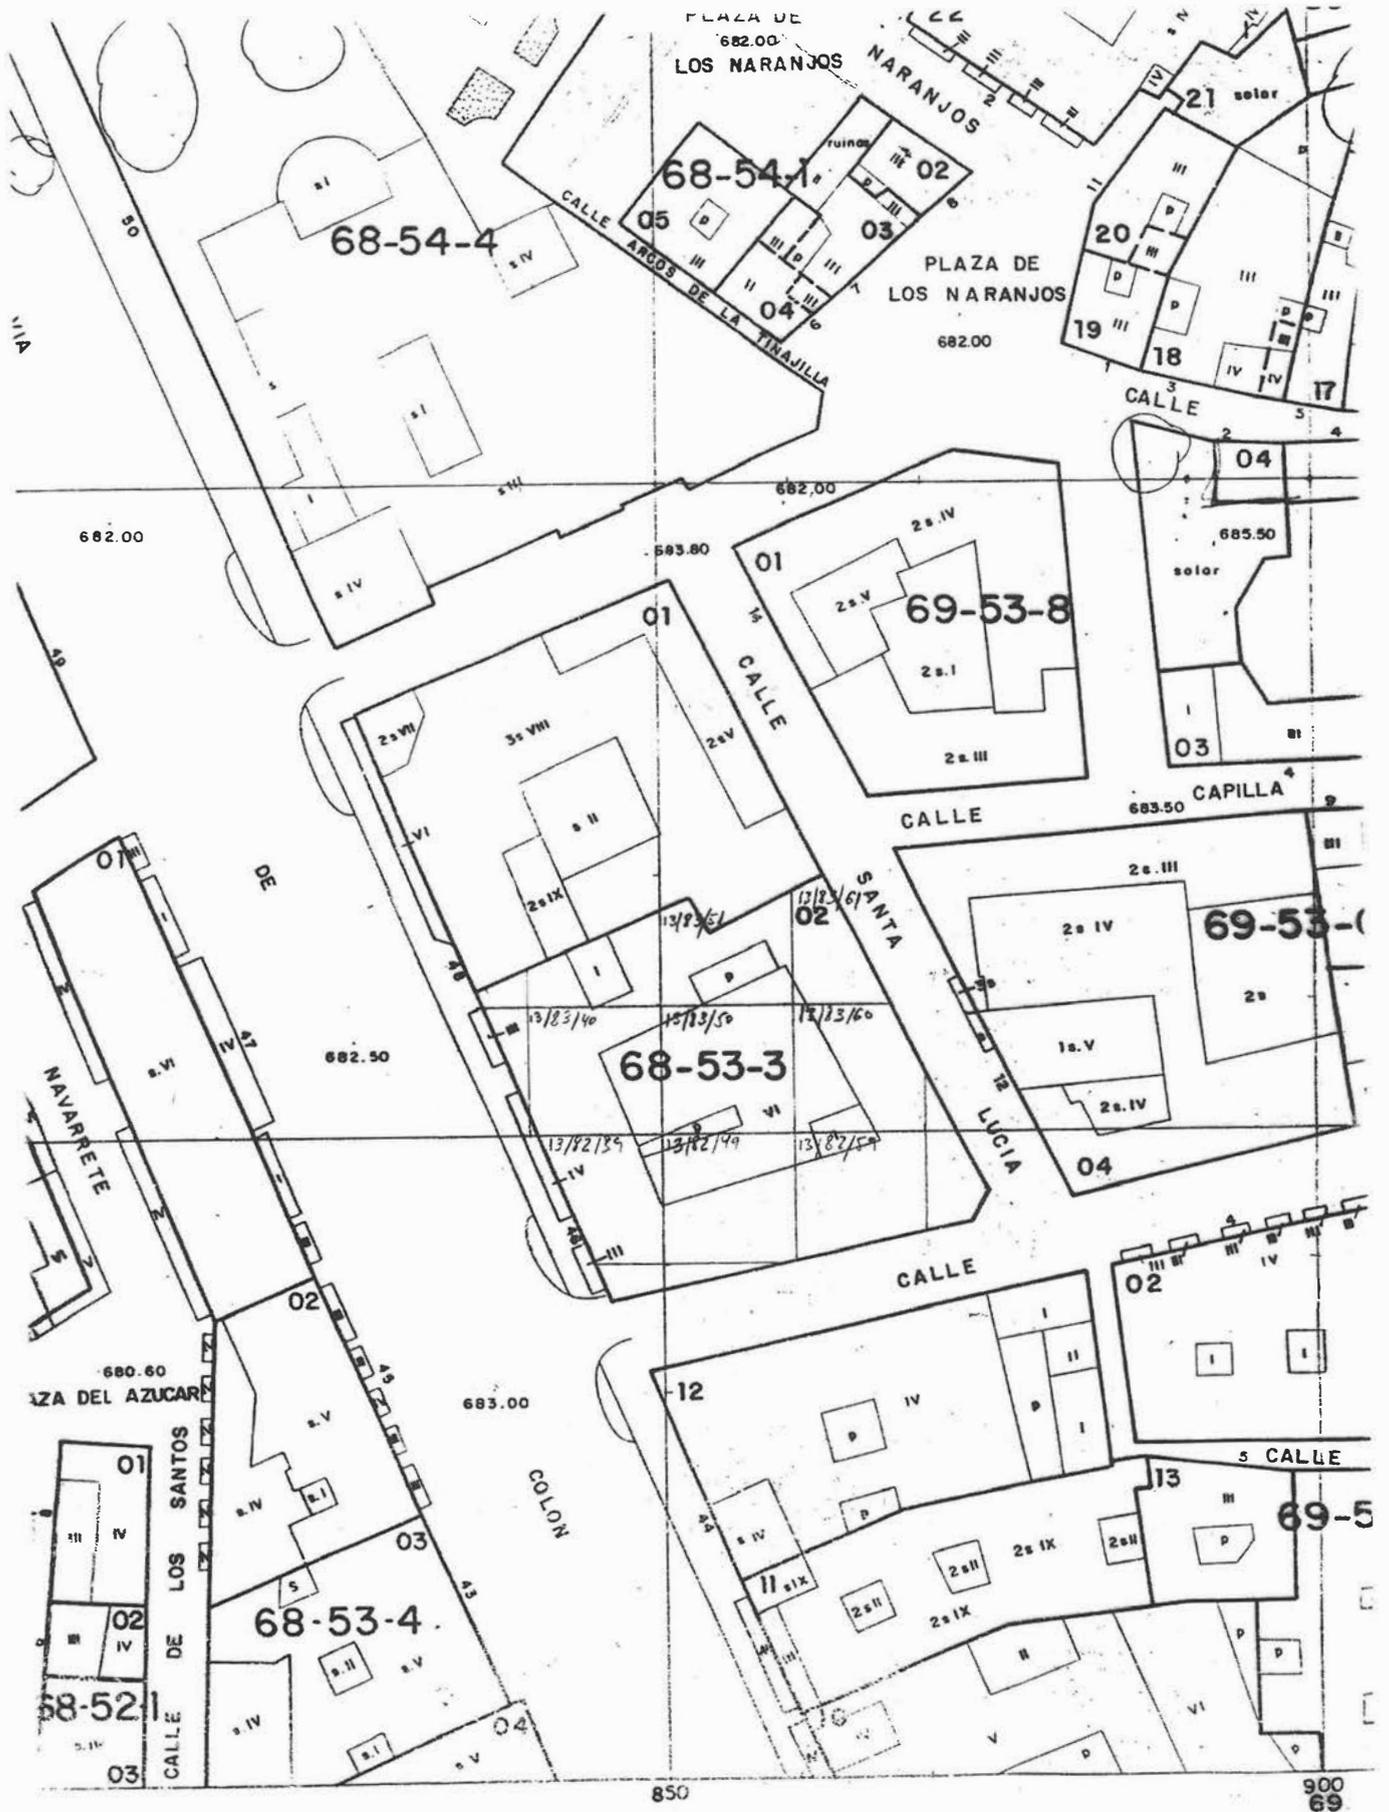
FIG. 2. Situación en detalle del solar.

El solar se incluyó dentro del eje de coordenadas U.T.M. general para todo el yacimiento que constituye la ciudad de Granada, planteándose el sector de excavación en el área 13-83-50 (Fig. 2).

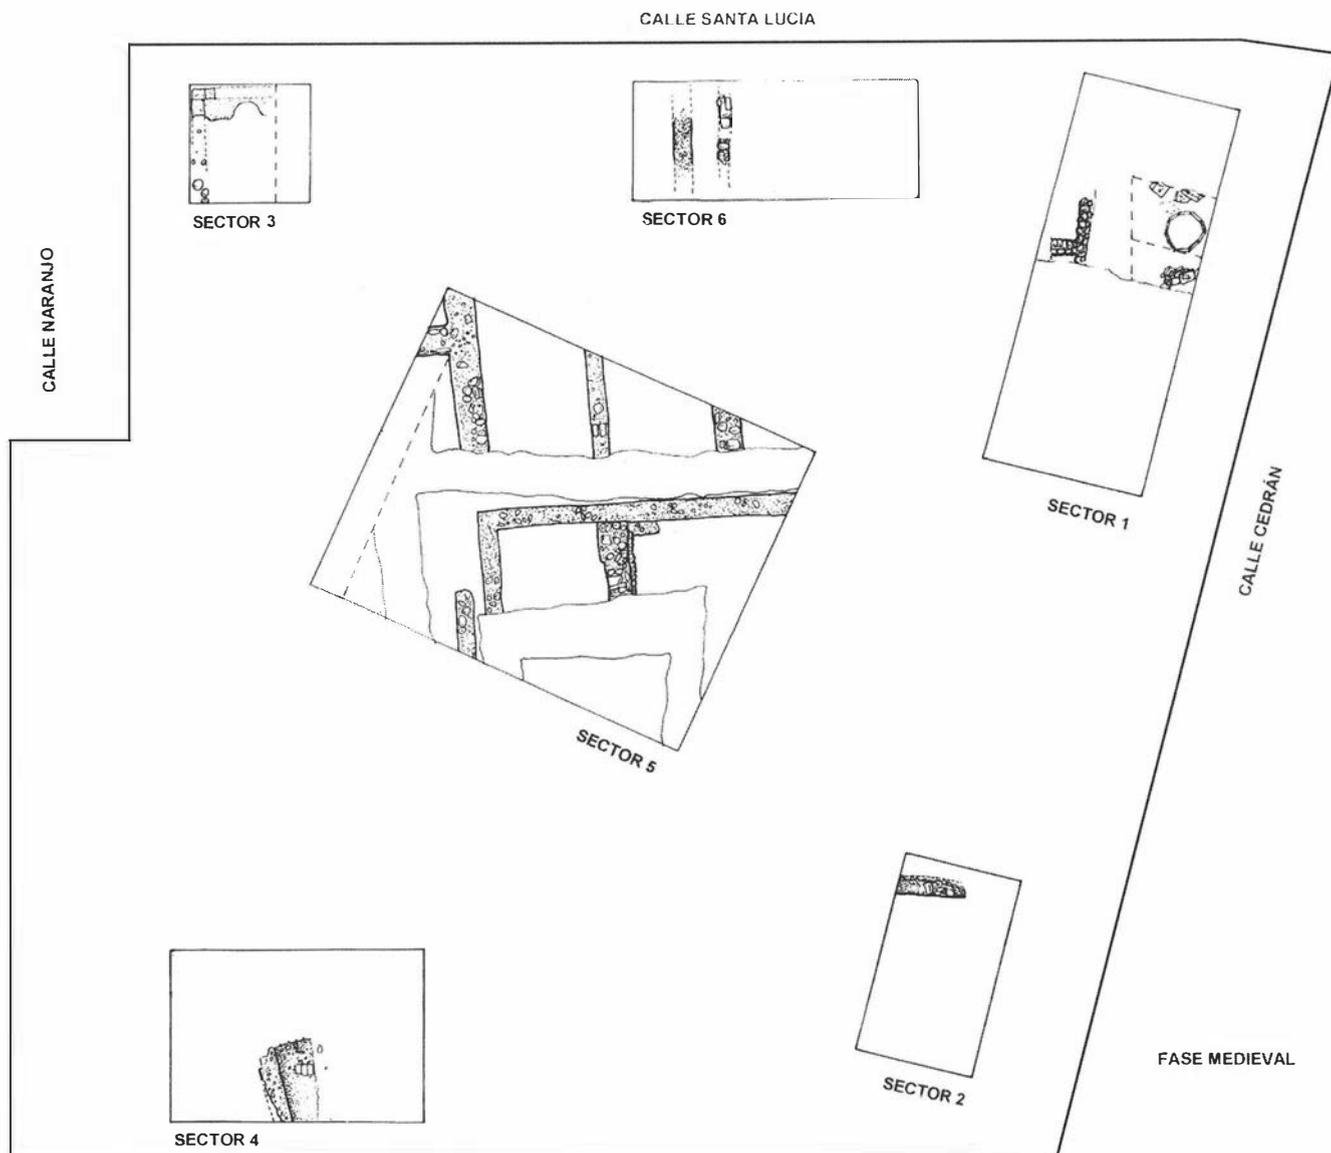
FIG. 3. Planta general del Periodo medieval.

(Fig. 3). Fundamentalmente se diferencian dos tipos de estructuras con sus correspondientes unidades sedimentarias: en primer lugar se documenta un estrato de tierra fina de color oscuro con unos 0,40 m de potencia, que se encuentra asociado a distintas estructuras murarias pertenecientes a una casa, y cuyo escaso material cerámico se conserva bastante fragmentado, junto a abundantes restos de material de construcción, y en segundo lugar una serie de estructuras de fosas y pozos, rellenos con una tierra muy fina de color negro, debido sin duda a su abundante componente orgánico. En el interior de estas fosas y pozos, apareció una gran cantidad de cerámica unida también a abundantes restos faunísticos y materiales de construcción, que sin duda funcionarían como verederos de las casas.

El período almohade (siglo XII-XIII) estaría representado por varios niveles estratigráficos documentados en los sectores 3, 4 y 6 (Fig. 3), con material cerámico de los que se destaca restos de fragmentos de ataifores vidriados con decoración pintada en man-

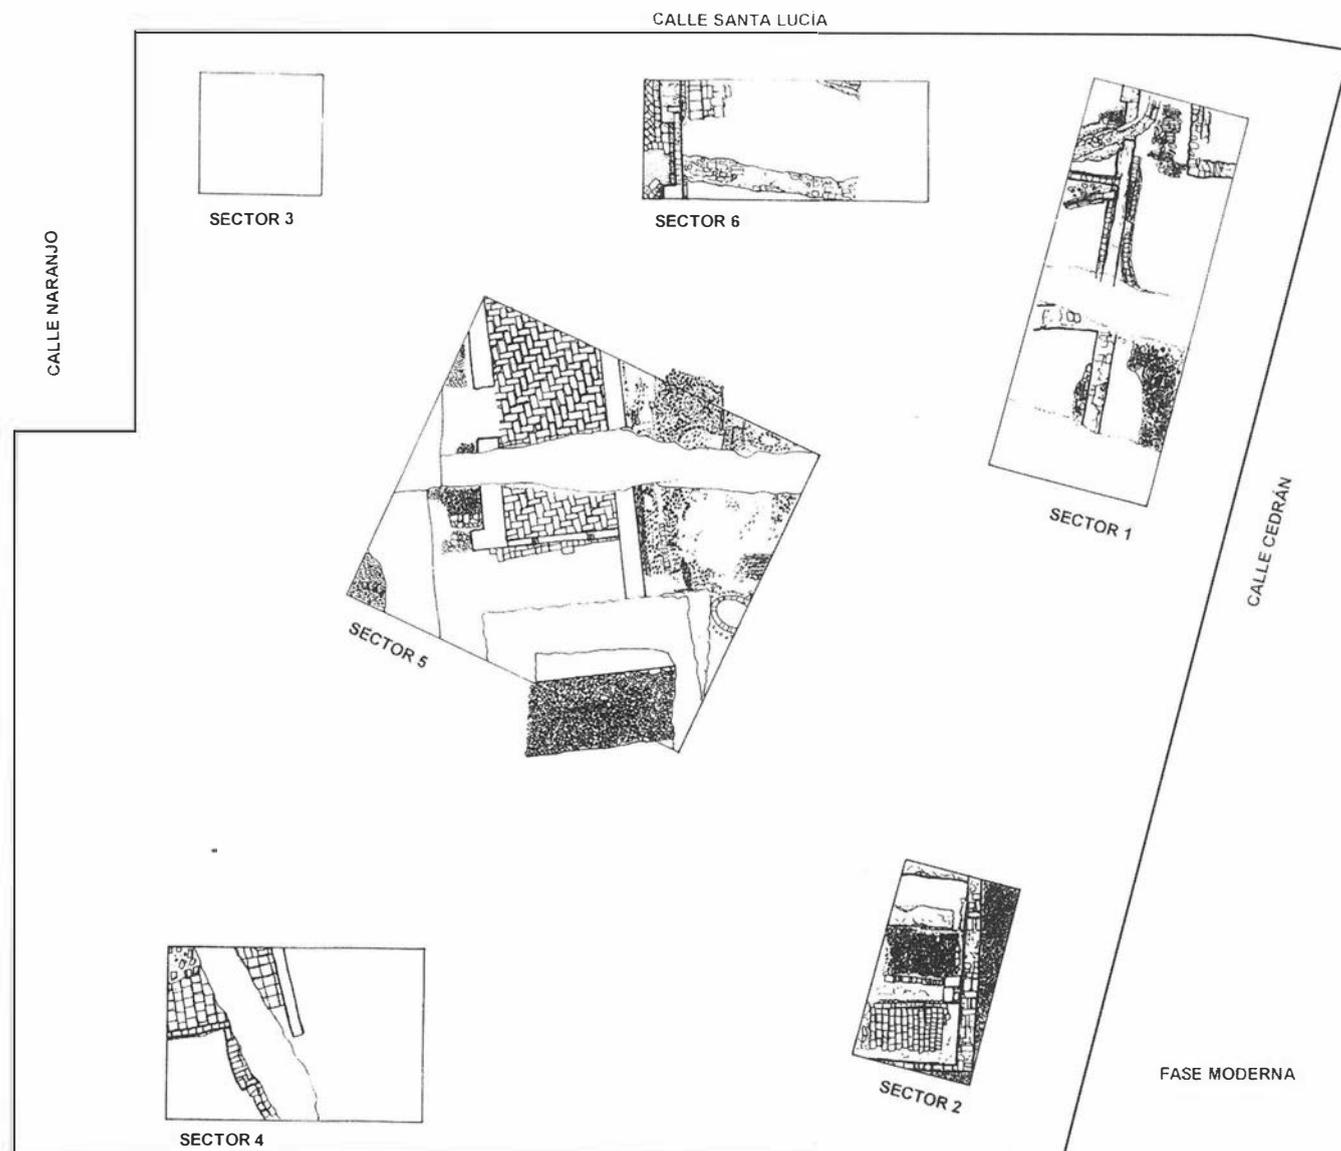
FIG. 4. Planta general del Período Moderno.

presentan abundante material (cerámica, vidrio, metal, fauna y cascajo) procedente de las distintas remodelaciones urbanísticas y arquitectónicas que ha sufrido la zona y que aquí se han utilizado para la nivelación del terreno. Sobre estos estratos se cimentan varias casas construidas en el siglo XVI, y que perviven con la misma alineación de muros maestros aunque con diferentes pavimentaciones y sucesivas reestructuraciones hasta el siglo XIX (Fig. 4, lám. 6).

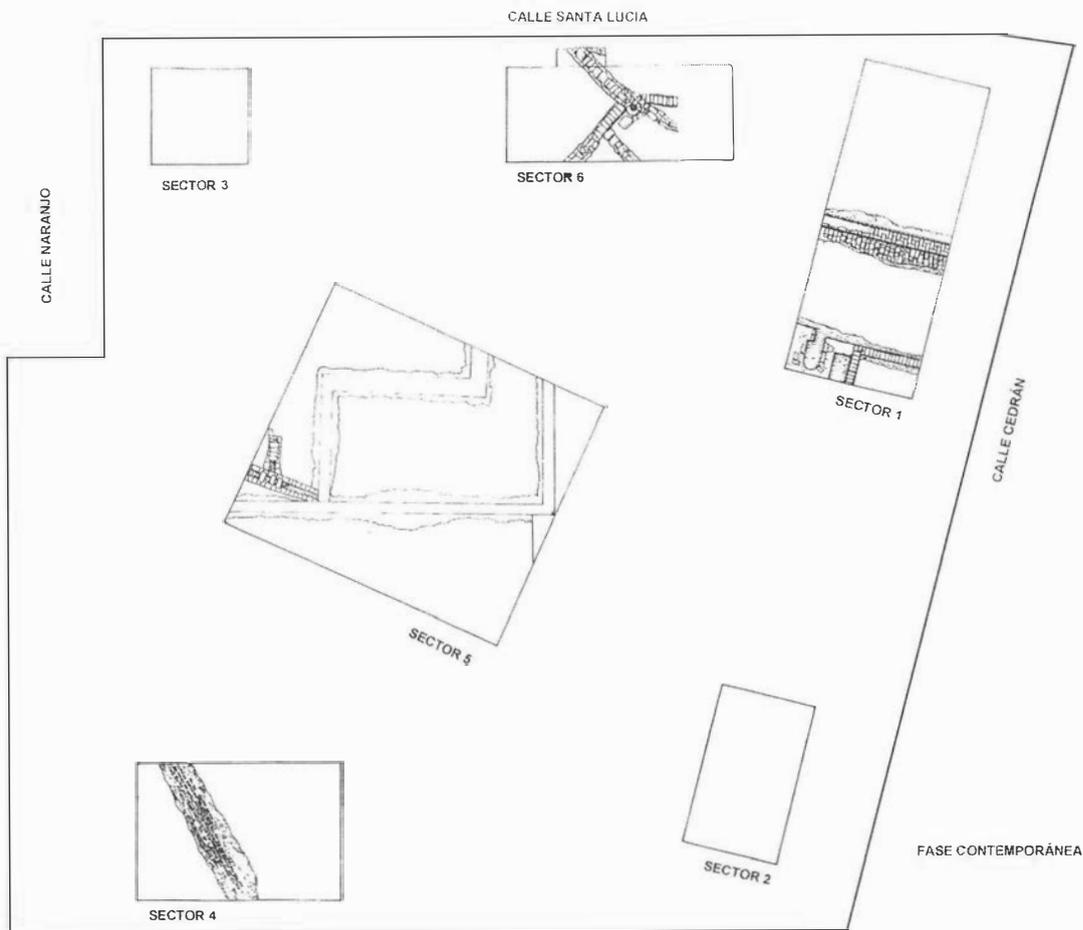
FIG. 5. Planta general del Período Contemporáneo.

El último edificio demolido se asienta sobre un gran paquete de estratos de diferente textura y consistencia practicados en un corto período de tiempo, que incluyen vertidos de época reciente (siglo XIX) procedentes de diversas zonas de la ciudad cuya función es la de regularizar la zona que ocupa la Gran Vía en este tramo en concreto, realzando el nivel de pavimentación del inmueble en su conjunción con el nuevo trazado de la Calle. Es significativo el hecho de que se ha podido constatar una serie de suelos, que definimos como «de trabajo» formados durante la construcción tanto de la Gran Vía como del edificio en cuestión (Fig. 5, lám. 2). La potencia media de este paquete estratigráfico oscila entre 1 m. (sector 1) y 1,80 m. (sector 6).

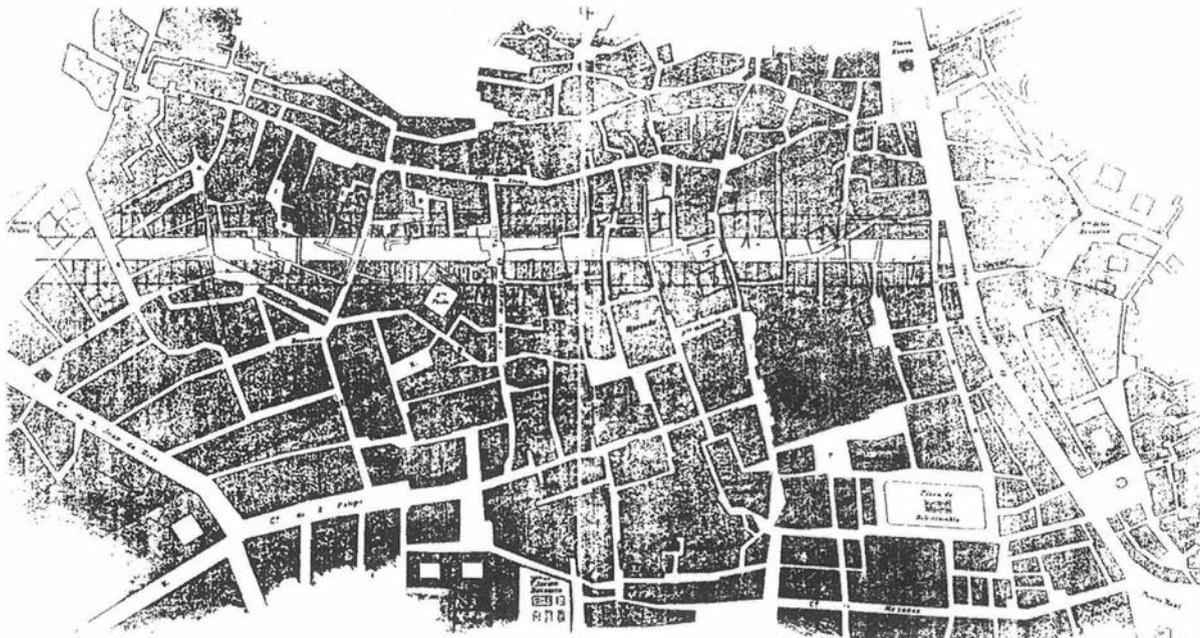
Plano general del trazado de la Gran Vía según Jiménez Arévalo.

FIG. 6. Plano del trazado de Gran Vía según Jiménez Arévalo.

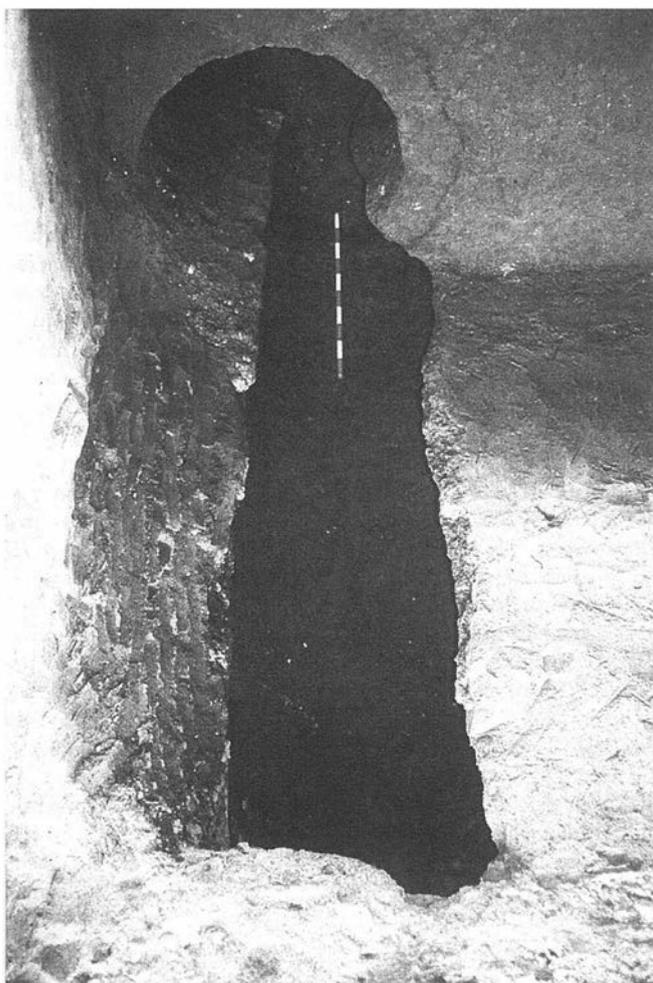
LÁM. V. Sector 5: sección de un pozo de época medieval.

De entre las estructuras, que alteraban los niveles de época clásica y prehistórica, destacamos dos pozos, documentados en la última intervención, en el sector 5, que tenían forma circular y estaban conectados entre sí. Uno de ellos conservaba, aún, una serie de escalones excavados en las paredes de tierra, y que sirvieron tanto para facilitar su acceso con vista a realizar las sucesivas limpiezas, como para su construcción (lám. 5). Estos pozos situados en el ángulo noroeste del sector excavado, aparecían literalmente seccionados por la cimentación del último edificio construido. Sus dimensiones eran de 0,90 m. de diámetro por una profundidad de unos 4,00 m. Cronológicamente habría que situarlos entre los siglos XVI-XVII.

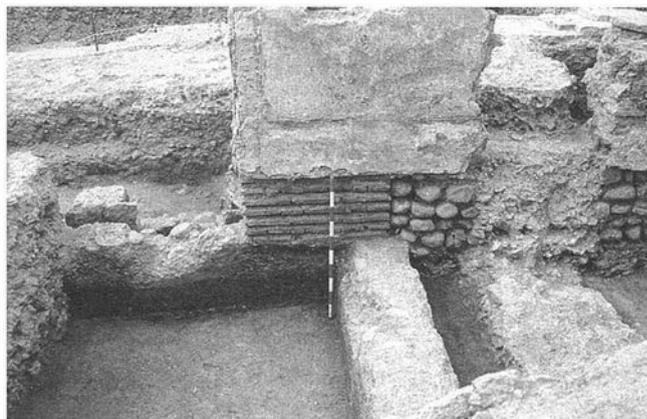
LÁM. VI. Superposición de estructuras en el Sector 5: fases medieval, moderna y contemporánea.
