ANUARIO ARQUEOLÓGICO
DE ANDALUCÍA / 1994

INFORME DEFINITIVO DE LA DOCUMENTACIÓN INTENSIVA SISTEMÁTICA DEL CASTILLO DE OJÉN (MÁLAGA).

SEBASTIÁN FERNÁNDEZ LÓPEZ.
ANTONIO SOTO IBORRA.
JOSÉ SUÁREZ PADILLA.
ILDEFONSO NAVARRO LUENGO.
LUIS-EFRÉN FERNÁNDEZ RODRÍGUEZ.
JOSÉ ANTONIO SANTAMARÍA GARCÍA.
JOSÉ MANUEL SÁNCHEZ HERRERA.
ALBERTO CUMPIÁN RODRÍGUEZ.
PEDRO SÁNCHEZ BANDERA.

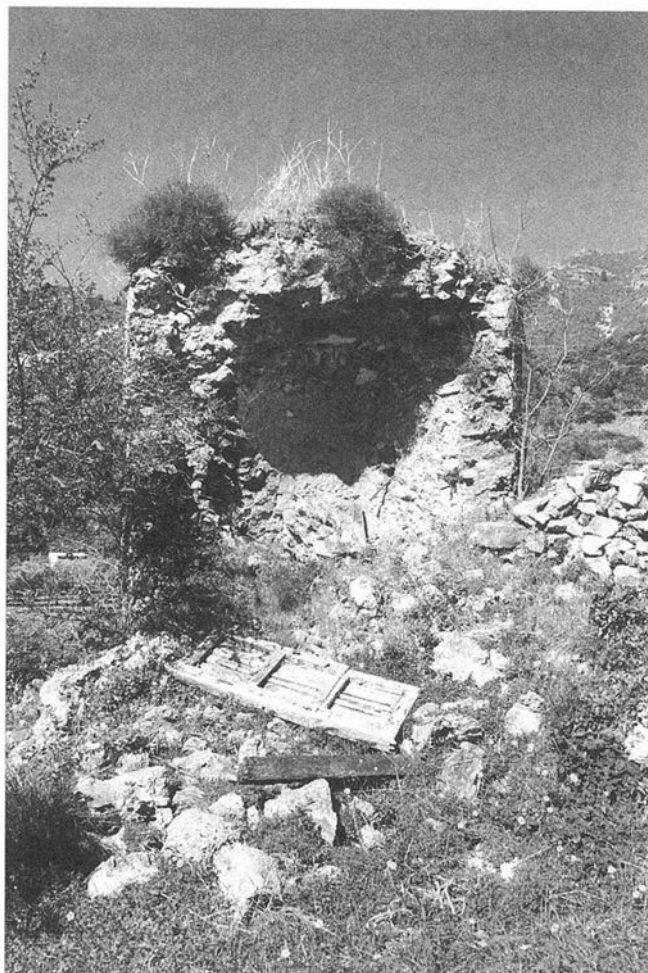
LAM. 1. Torre noroeste.

Se trata de una torre cilíndrica (Lámina 3), con ligera tendencia troncocónica, que encabalga sobre el mismo borde del acantilado, en muy mal estado de conservación. El paramento está realizado a base de mampuestos irregulares ligados con argamasas. Posee una estancia interna toscamente abovedada y restos de aspilleras orientadas hacia norte y oeste: La mitad sur se ha desplomado completamente y los 3,40 m de alzado del sector en pie amenazan ser ruina.

Como conclusión, el resto conservado de mayor entidad es la torre que se conserva en el ángulo noroeste. La intervención practicada no ha permitido aclarar su cronología, aunque el descubrimiento de un maravedí en un fragmento de mortero procedente de los derrubios producidos por la oclusión parcial de la estructura permitió datar la torre o una de sus refacciones en época moderna.

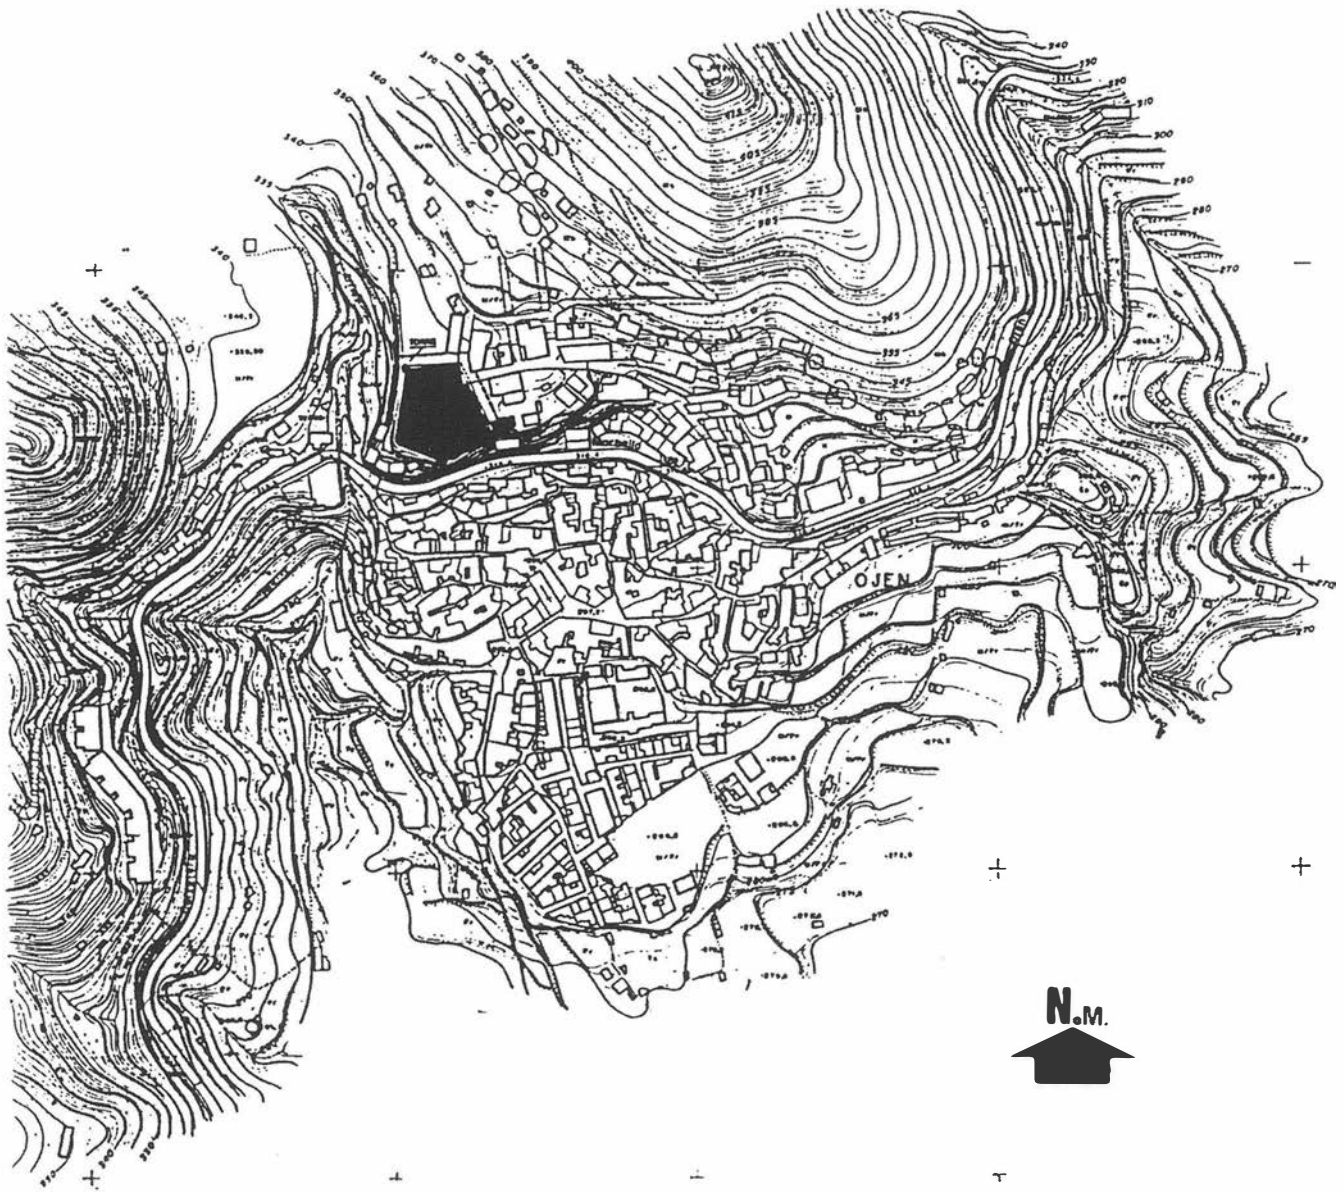
FIG. I. Plano de ubicación del Castillo de Ojén con respecto al núcleo habitado.

El recinto fortificado adopta una morfología marcadamente pentagonal (Figura 1), por adaptar la clásica planificación de fuerte cuadrangular a las irregularidades topográficas del terreno sobre el que se edifica, suponiendo el espacio enmarcado por las estructuras murarias una superficie de unos 2.600 m².

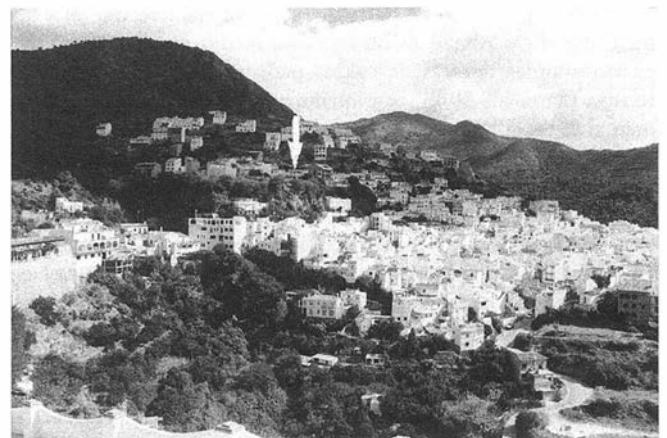
LAM. II. Vista general del Castillo de Ojén.

El lado norte (Lámina 2) aparece completamente renovado, con excepción de sus extremos este y oeste, en los cuales se conservaban sendas torres según consta en descripciones y comunicaciones orales. No obstante, la única conservada en la actualidad es la correspondiente al ángulo noroeste, ya que la perteneciente al ángulo noreste estuvo en pie hasta mediados del presente siglo, en que fue derribada para construir varias viviendas y una calle. El lienzo norte en su tramo más próximo a la desaparecida torre conserva todavía parte del paramento original del cierre, elaborado con sillarejo calizo mal escuadrado y trabado con mortero de cal.
