ACTUACIÓN ARQUEOLÓGICA DE URGENCIA EN LA TORRE DEL HOMENAJE Y EN EL ÁNGULO SUROESTE DEL CASTILLO DE SOHAIL (FUENGIROLA, MÁLAGA).

RAMÓN F. HIRALDO AGUILERA
SEBASTIÁN FERNÁNDEZ LÓPEZ
ANTONIO RIÑONES CARRANZA

Resumen: El trabajo arqueológico viene motivado por dos nuevas iniciativas planteadas dentro del "Proyecto de consolidación y restauración del Castillo de Sohail": la recuperación del arco de herradura existente en la torre del homenaje y del ángulo suroeste del primitivo perímetro de la muralla.

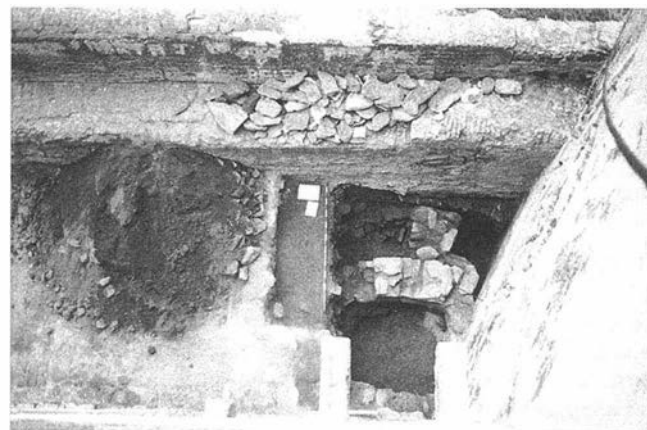
LAM. II. Sondeo exterior. Vista general en planta (final).

Se han descubierto cuatro alineamientos de muros, no muy bien conservados, todos ellos relacionados entre sí y realizados con piedra local (fig. 4, lám. 2). Se asientan sobre la pizarra de base o sobre el estrato conformado por la degradación del esquisto pizarroso. Sus hiladas están constituidas por piedras de mediano tamaño, unidas con barro. De todos los muros identificados sólo el muro central, con dirección este-oeste, nos ofrece sus dos caras. Su anchura media es de 0,70 m. y su alzado no supera los 0,90 m.

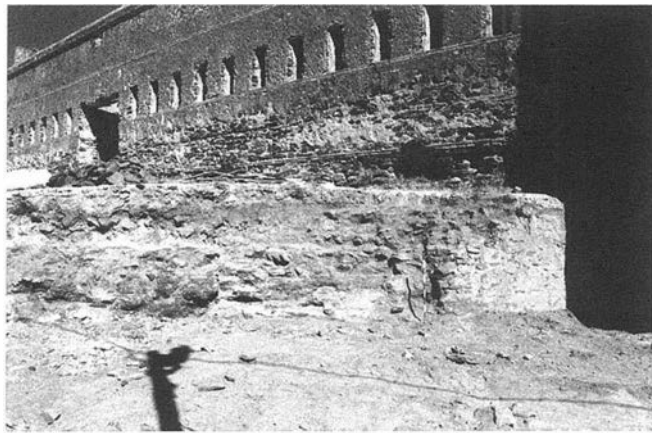
LAM. IV. Ángulo suroeste. Vista frontal del lienzo de muralla sur.

cionada actuación ⁷. Sigue siendo palpable el mal estado de los restos conservados, con una mínima presencia de alzado, salvo en las zonas más cercanas al muro aspillero. En una de ellas, en la vertiente sur, se ha podido documentar el alzado máximo conservado, por encima de los dos metros, apreciándose el revoque exterior (lám. 4).
