INTERVENCIÓN ARQUEOLÓGICA DE URGENCIA EN EL PATIO DEL CASTILLO DE SOHAIL (FUENGIROLA, MÁLAGA).

RAMÓN F. HIRALDO AGUILERA
ANTONIO RIÑONES CARRANZA

Resumen: La conversión del patio del Castillo en una plaza empedrada para usos culturales ha dado lugar a cuatro actuaciones arqueológicas, dos zanjas (Z1 y Z2) y dos sondeos (C y D). Todas ellas centradas en zonas donde se plantean rebajes y movimientos de tierra.

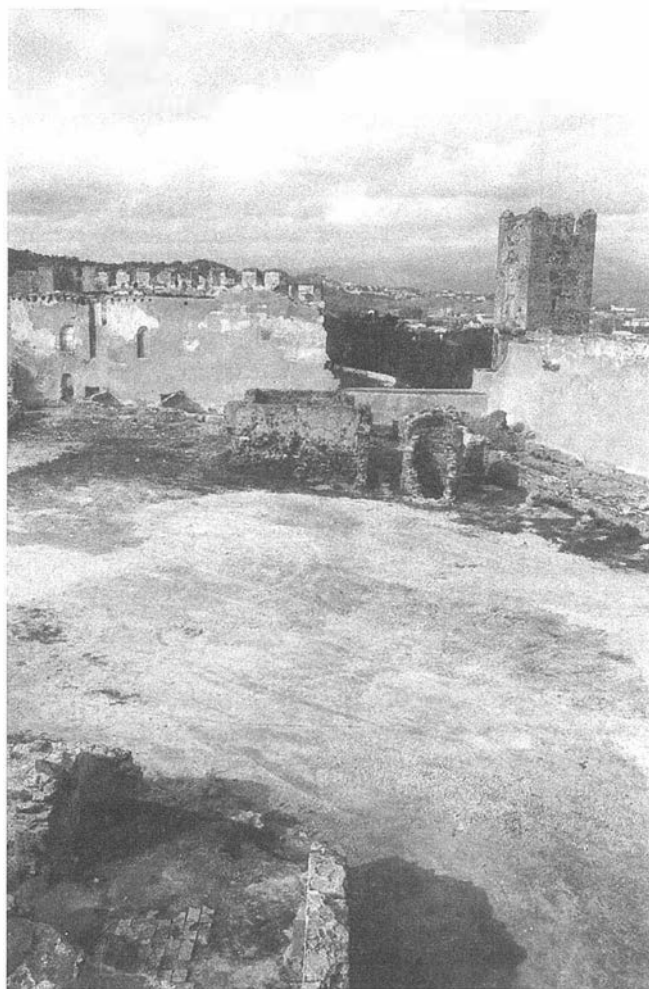
LAM. I. Detalle del patio del Castillo.

El presente informe da cuenta de los trabajos arqueológicos realizados con motivo de la conversión del patio del Castillo en una plaza empedrada, destinada a usos culturales. (Lám.1)

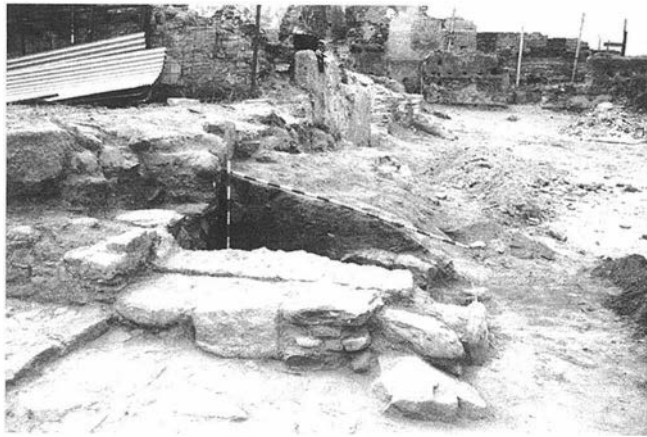
LAM. III. Sondeo C. Detalle del testigo de tierra en la entrada de la iglesia.

La zona objeto de actuación está constituida por un testigo de tierra que debió servir de apoyo a la escalinata. Presenta un desnivel en dirección este-oeste con respecto al suelo de la iglesia entre 0.50 y 1.30 m., entendiéndose estas cotas como negativas. La excavación de dicho testigo nos ha permitido poner al descubierto cuatro niveles:

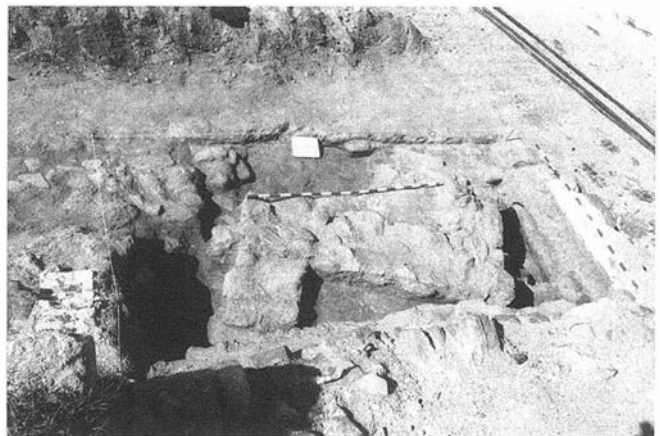
LAM. IV. Vista general, en planta, del sondeo C (estado final).

Lo más interesante es la presencia de diversos muros de piedra, sin argamasa de unión, de los que sólo se conservan dos hiladas. (Fig. 2, Lám. 4)

Igualmente, se considera imprescindible la conservación de las estructuras prerromanas halladas delante de la iglesia bajo la escalinata. Esta circunstancia va a posibilitar, además de una mejor conservación de los muros, una lectura mas comprensiva de la información arqueológica contenida en el subsuelo de la iglesia.

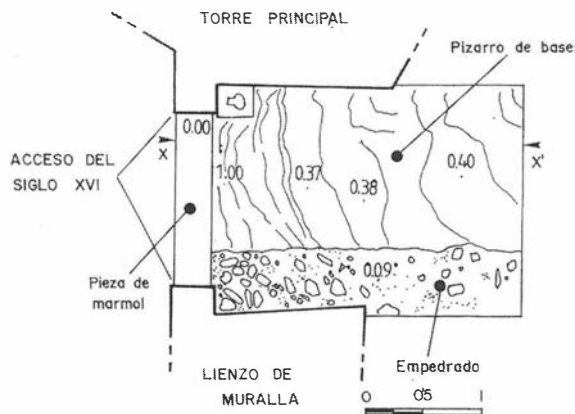
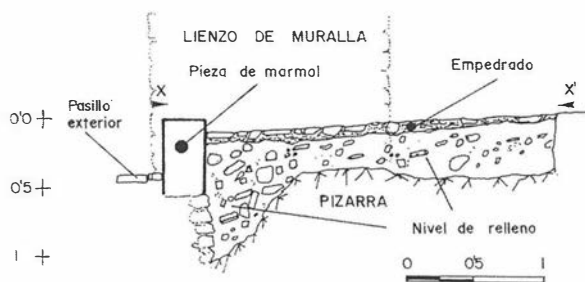
FIG. 5. Planta y sección del sondeo D.

La excavación pone al descubierto, bajo una mínima capa superficial, un primer nivel constituido por un empedrado de pobre factura y muy mal conservado, que va perdiendo consistencia conforme nos vamos adentrando en el patio del Castillo. En la zona más próxima al exterior queda contenido por el umbral de la entrada, formado por una gran pieza de mármol blanco, posiblemente extraído de las

canteras de Mijas, que nos aparece tendida sobre su lado mas estrecho y con un orificio previsiblemente destinado a dar salida a las aguas. Adosada a uno de sus extremos se conserva una rangua, constituida por un pequeño sillar de arenisca con una concavidad para alojar el pivote de la puerta. (Fig. 5, Lám. 5)

Bajo el empedrado se halla un segundo nivel de relleno, de espesor desigual, debido a las irregularidades de la pizarra de base. Su potencia oscila entre los 40 y los 80 cm. (fig. 5). Lo componen diversos materiales constructivos entremezclados con algunos fragmentos amorfos de cerámica común de época moderna y medieval.
