ANUARIO ARQUEOLÓGICO
DE ANDALUCÍA / 1994

INTERVENCIÓN ARQUEOLÓGICA EN EL SOLAR DE LA CALLE MARIA CRISTINA EN CÓRDOBA, SITUADO A ESPALDAS DEL TEMPLO ROMANO. CAMPAÑA DE 1994.

JOSÉ LUIS JIMÉNEZ SALVADOR
DOLORES RUIZ LARA

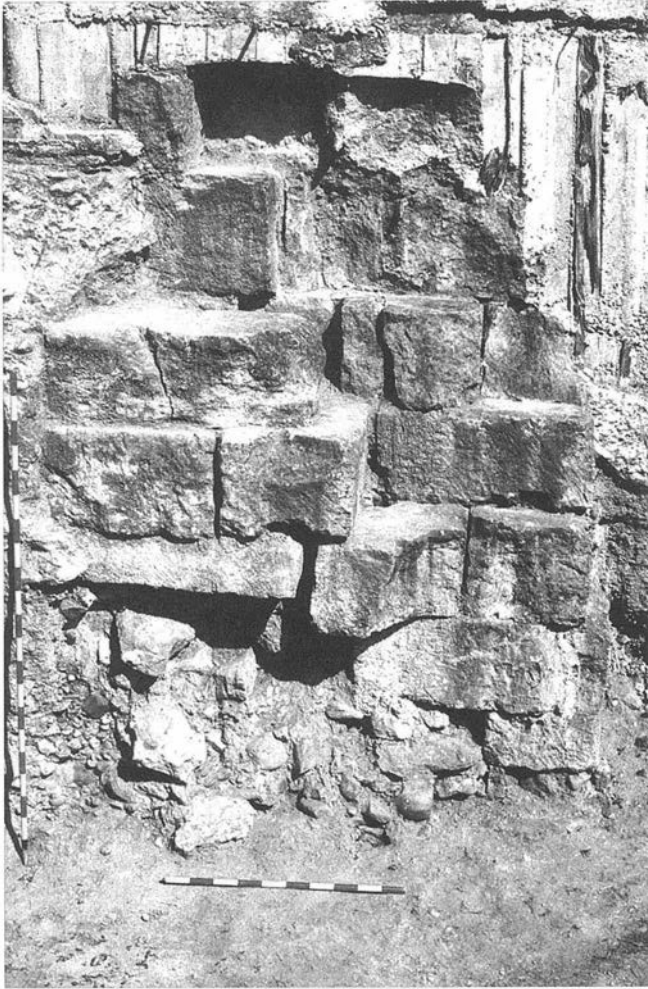
LAM. I. Vista del paramento externo de la muralla.

Al lienzo externo pertenecen unos bloques integrados en la fachada del Ayuntamiento que mira a la calle Claudio Marcelo (Lám. I), y no el muro interpretado así en un principio que en realidad corresponde al paramento interno. Su grosor máximo alcanza los 2 m. y su estado de conservación es muy precario, ya que tan sólo permanecen siete hiladas, alternando unas a soga con otras a tizón que en el mejor de los casos constan de 3 ó 4 bloques, llegando algunas a contar con un sólo bloque. La altura de las hiladas oscila entre los 41 y 44 cm., mientras que la anchura de los bloques fluctúa entre 53 y 59 cm. Sólo ha podido medirse la longitud completa de un bloque, 96 cm. Tanto este paramento como el relleno interno han quedado muy afectados por la propia construcción del templo, así como por el posterior levantamiento del antiguo edificio de los servicios técnicos municipales y del actual Ayuntamiento.

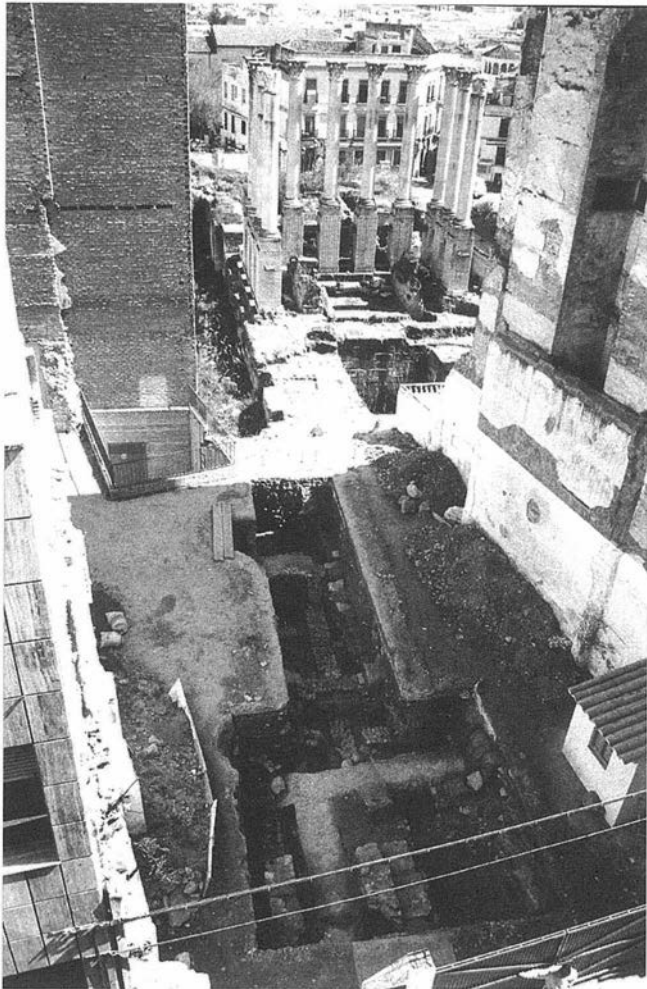
LAM. II. Vista panorámica del corte 2 desde el Oeste con el templo al fondo.

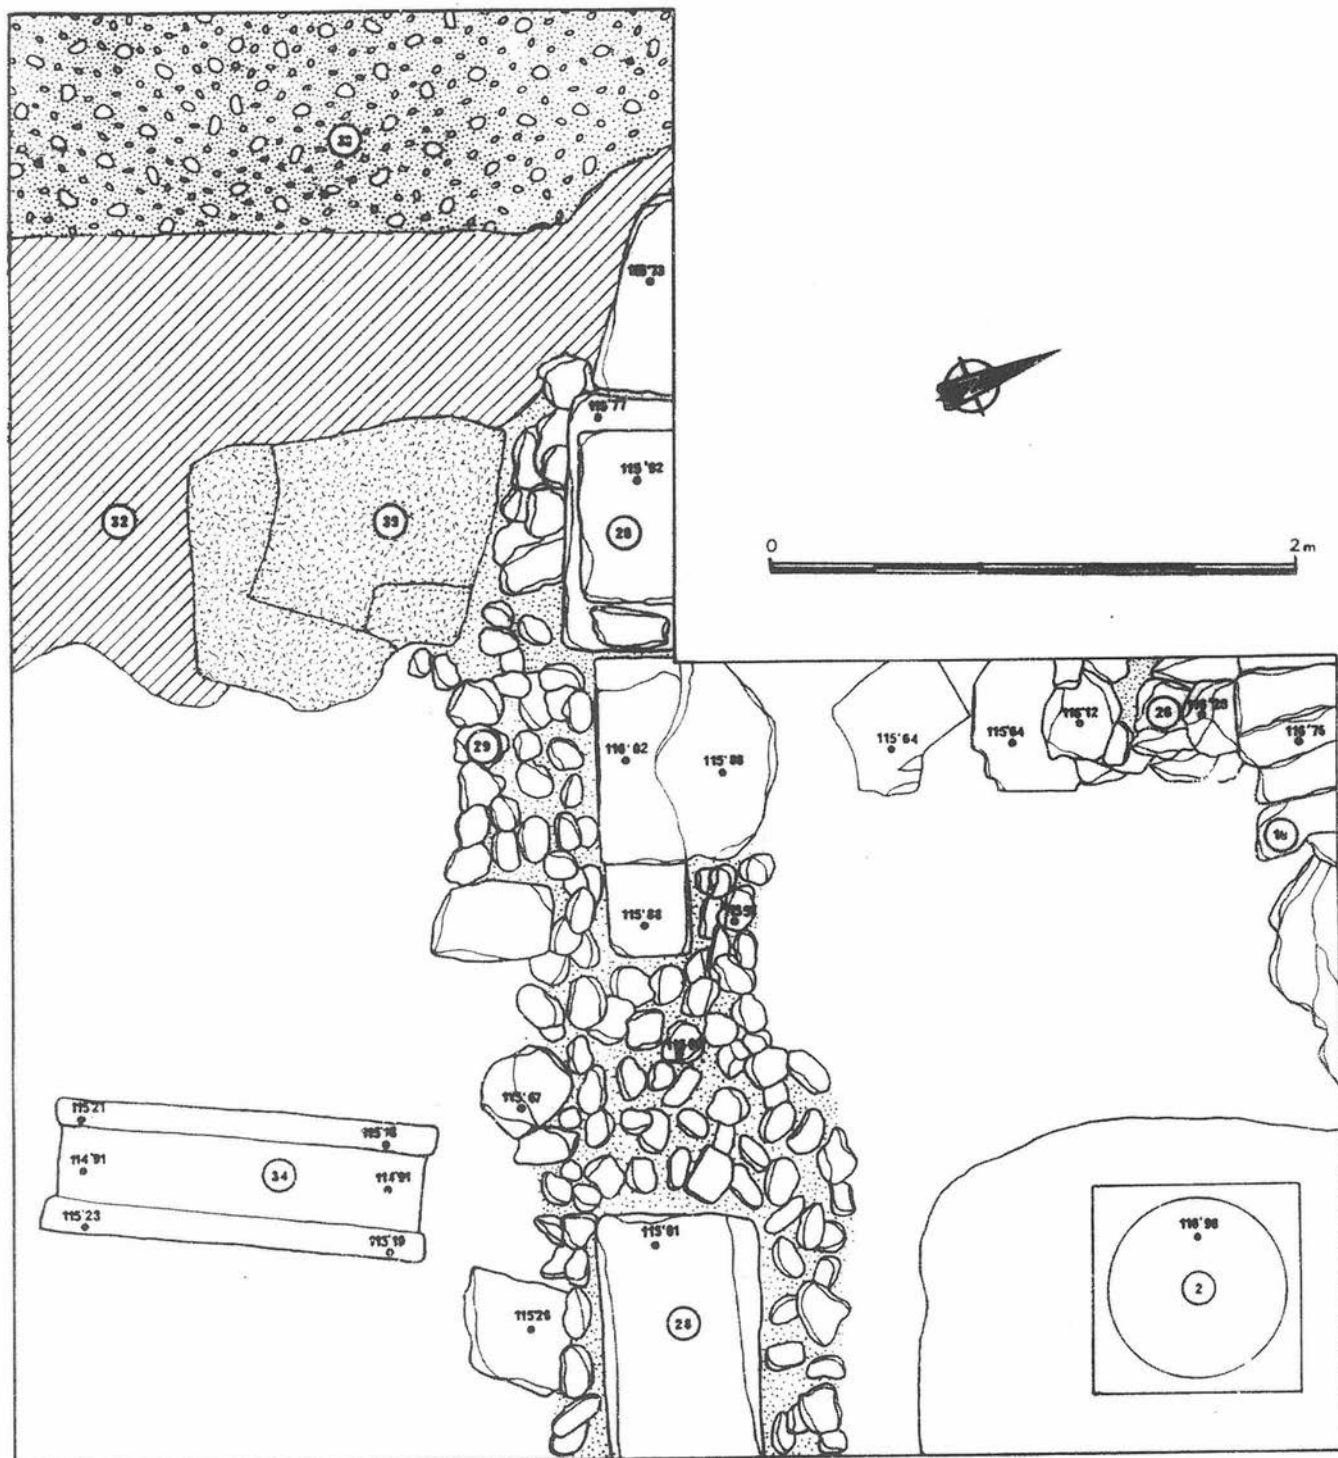
FIG. 6. Planta general del corte 3.

3.3 CORTE 3 (Fig. 6; Lám. IV)

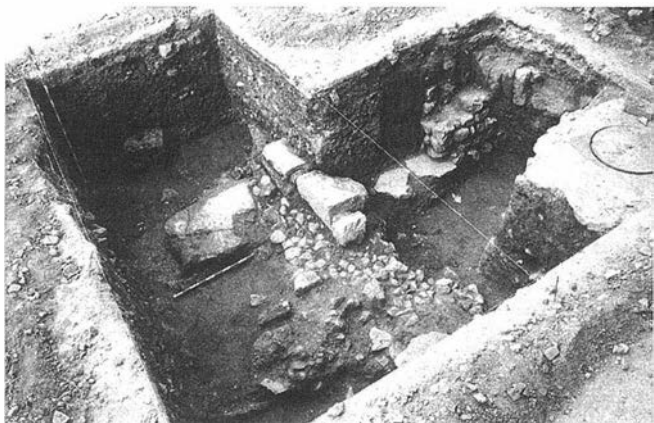
LAM. IV. Vista panorámica del corte 3.
