ANUARIO ARQUEOLÓGICO
DE ANDALUCÍA / 1995

CORRALES DE VIRGENES Y TROMPEROS, TENERÍA Y OCUPACIÓN ISLÁMICA Y ROMANA EN C/ VIRGENES 9, 17, 19 - CONDE DE IBARRA 5 (SEVILLA).

Resumen: Los trabajos arqueológicos realizados en este solar conllevaron el análisis en extensión de interesantes ámbitos domésticos e industriales de la Sevilla antigua. Se ha documentado una fértil estratigrafía y estudiado cuatro fases constructivas romanas que se inician en época de Augusto, nueve de época islámica, una tenería del s. XV y el corral de Virgenes y Tromperos.

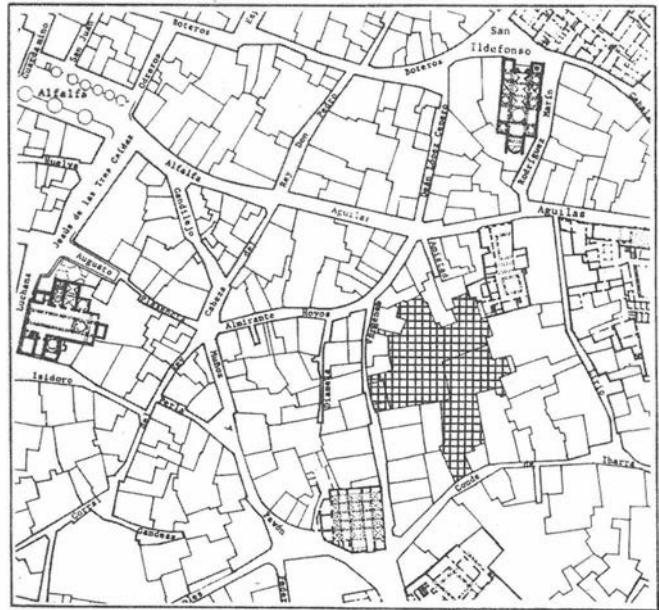
FIG. 1. Situación del solar de la intervención en el parcelario urbano.

El solar que nos ocupa, corresponde en su mayor parte a los históricos corrales de Virgenes (C/ Conde de Ibarra, 5) y de Tromperos (C/ Virgenes, 9), y a las casas nº 17 y 19 de la C/ Virgenes. Según aparece registrado en los Planos Catastrales de Sevilla, hoja 305-TG-34-52C, corresponde a las parcelas 10, 17, 20 y 22 de la manzana 55250. Queda delimitado por las calles Aguila, Lirio, Virgenes y Conde de Ibarra, y los accesos al solar se sitúan en estas dos últimas. (Fig. 1).
