ANUARIO ARQUEOLÓGICO
DE ANDALUCÍA / 1995

INTERVENCIÓN ARQUEOLÓGICA DE URGENCIA EN CALLE PALOMAR, 22. ÉCIJA (SEVILLA)

INMACULADA CARRASCO

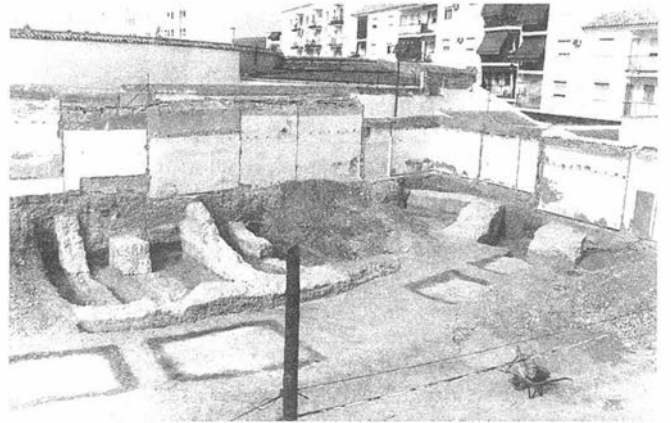
LAM. II. Vista general de las Cuadrículas 2 y 3.

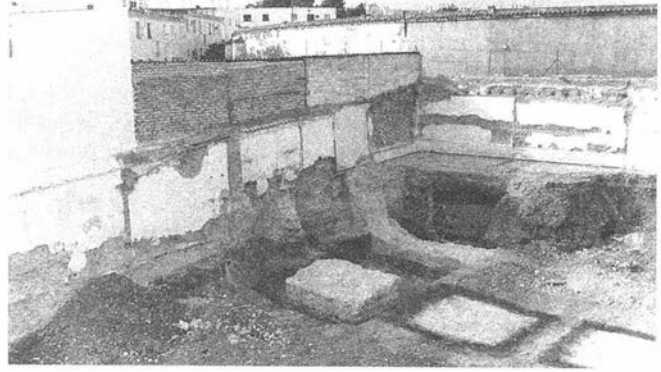
LAM. III. Vista general de la Cuadrícula 1.

Características: Infraestructura que se corresponde con un cimiento construido con un potente derretido de cal y piedra no trabajada, que corre paralelo al predio del solar colindante con los chiqueros de la Plaza de Toros, cuyas dimensiones máximas constatadas son 425 cm. de largo por 145 cm. de ancho y una altura máxima de 265 cm. Se corresponde con la cimentación de una galería axial del edificio del Anfiteatro.

Cronología: Romana. Altoimperial. (Lám. III).
