ANUARIO ARQUEOLÓGICO
DE ANDALUCÍA / 1995

INFORME DE LA IAU REALIZADA EN CALLES SAN MARCOS, NUM. 27 A PUENTE, NUM. 46 DE ECIJA, SEVILLA.

JESÚS MUÑOZ TINOCO
ESTHER NÚÑEZ PARIENTE DE LEÓN

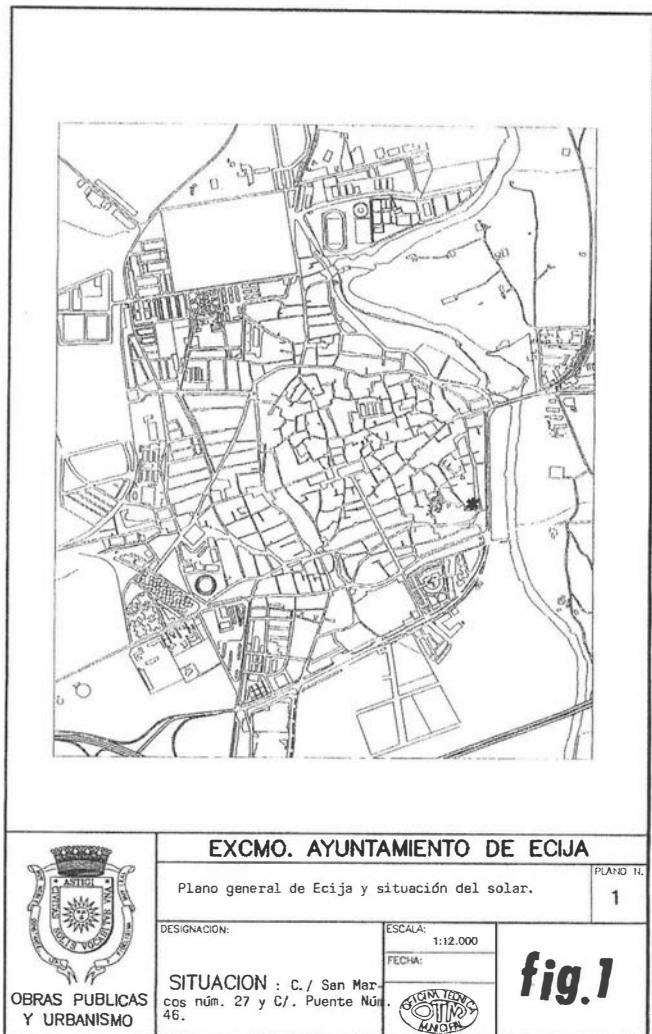
FIG. 1. Situación del solar.

Se enclava entre las calles Puente a San Marcos de Ecija (fig.1), estando su topografía actual determinada por dos terrazas sucesivas en declive hacia el este-noreste, producidas por un rebaje parcial de dicho sector; su morfología se enmarca en un rectángulo que coincide con las siguientes coordenadas:
