ANUARIO ARQUEOLÓGICO
DE ANDALUCÍA / 1995

INTERVENCIÓN ARQUEOLÓGICA EN EL ENTORNO DEL TEATRO DE ITÁLICA (SANTIPONCE, SEVILLA). SECTOR NORESTE.

ANA ROMO SALAS

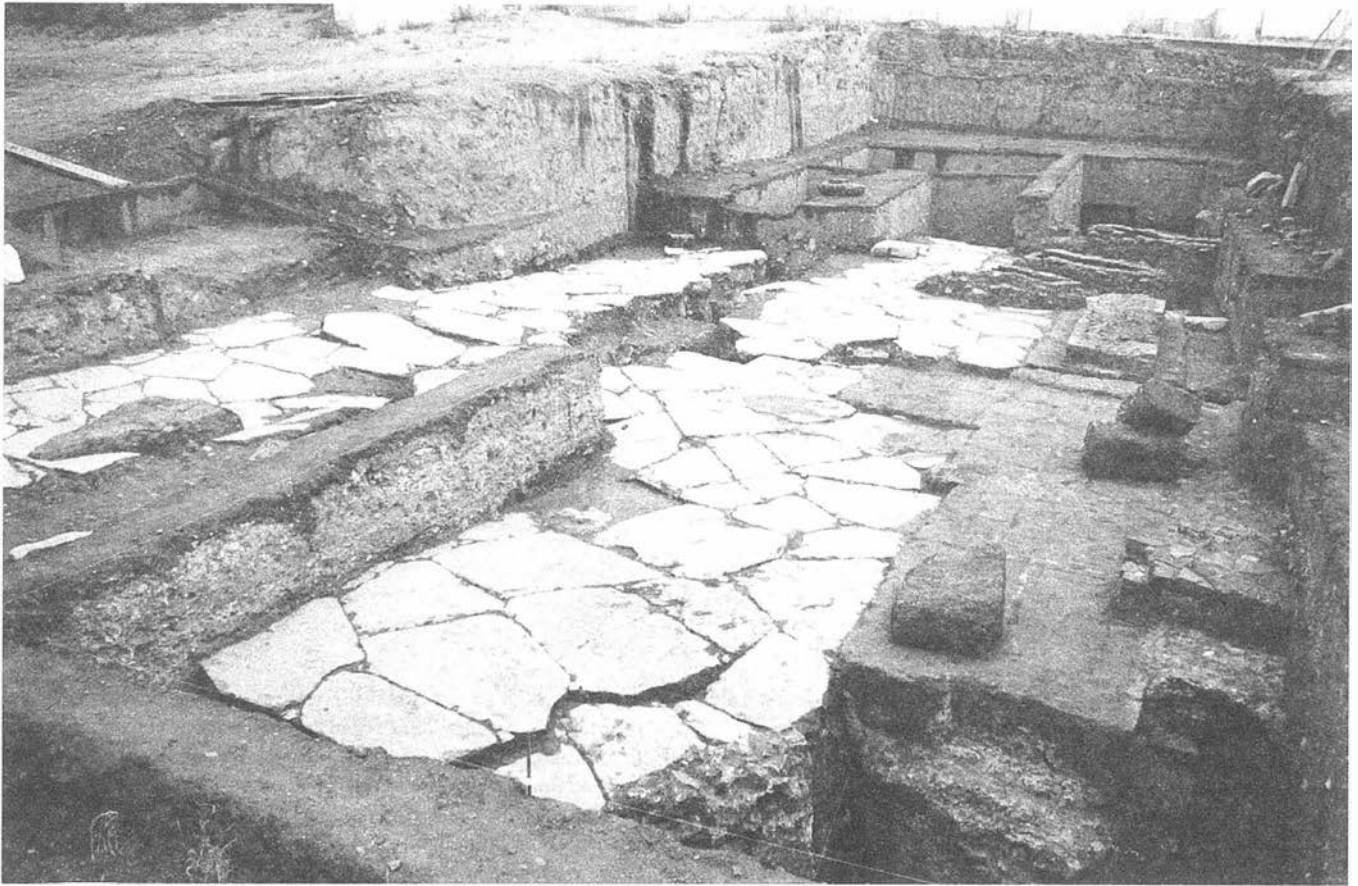
LAM. I. Vista general de la intervención arqueológica desde el ángulo sureste.

135-. (13) Se extiende prácticamente por todas las cuadrículas del área de excavación, con una orientación N-160°-E. Tiene una anchura total de 11,97 m. y una longitud conservada -en este nuevo tramo-, de unos 20,00 m. (Fig. 3; Lám. I).

En la fotografía que acompaña el texto (Lám. I), tenemos una visión mejor de la que se pudo ver normalmente a pie de campo en el transcurso de la excavación, debido a la sequedad ambiental. En las láminas I y IV puede apreciarse -gracias a unos días de

Recorriendo el lateral este de las cuadrículas 1 a la 5 y adosada al muro de contención, apareció una cloaca realizada a base de unos muretes de ladrillo -u.c. 177-, con cubierta plana -u.c. 89/122- y base del mismo material -u.c. 178-. (Lám. I).

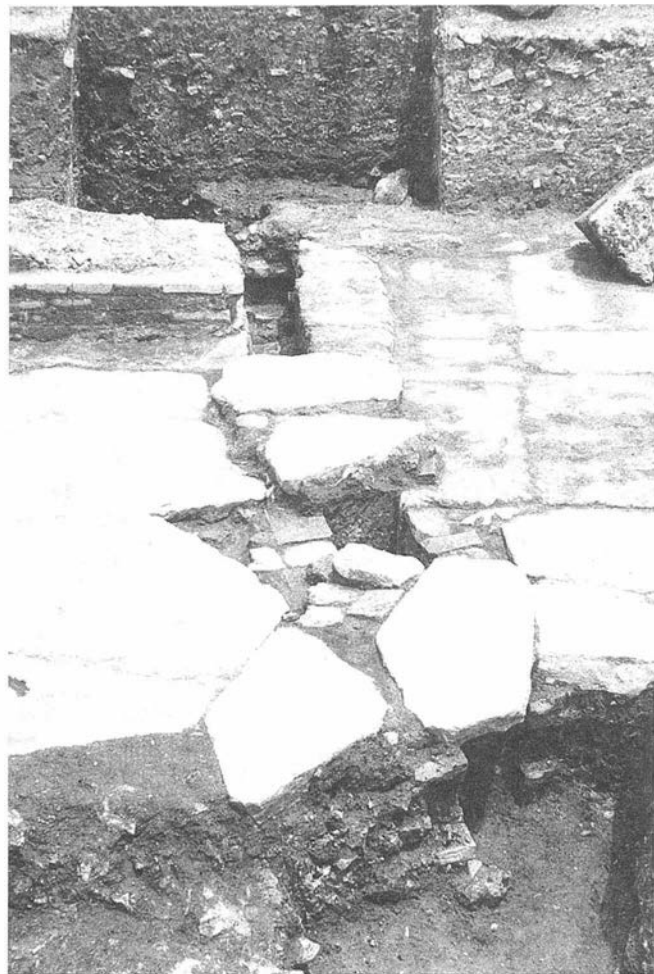
LAM. II. Vista desde el oeste del rebosadero; apréciase la distinta orientación y la amortización del contrafuerte ya destruido.

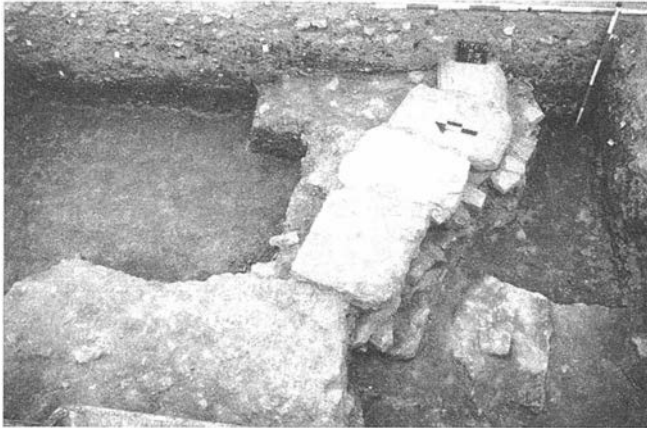
LAM. III. Estado inicial de la inhumación 28, con la cubierta, los sinuosos muretes y la pavimentación que se extiende hacia el norte, conservada en los pies y cabecera.

post quem. y encajarlas en la dinámica deposicional que conformó el área durante siglos. (Lám. III).

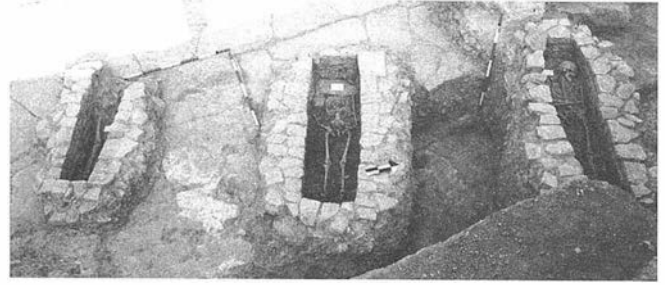
LAM. IV. Vista aérea oblicua de las inhumaciones 28, 71 y 140; puede observarse la orientación y las peculiaridades de las estructuras.
