ANUARIO ARQUEOLÓGICO
DE ANDALUCÍA / 1995

INTERVENCIÓN ARQUEOLÓGICA CON SONDEOS EN EL CONVENTO DE “CAÑOS SANTOS”. ALCALÁ DEL VALLE. CÁDIZ

CONCEPCIÓN JIMENEZ PÉREZ
LUIS AGUILERA RODRIGUEZ

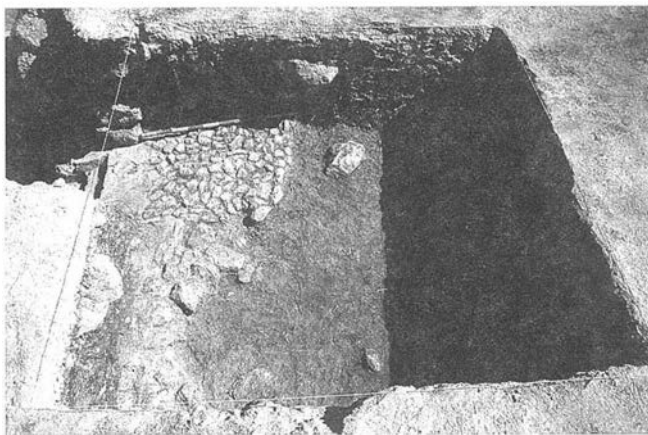
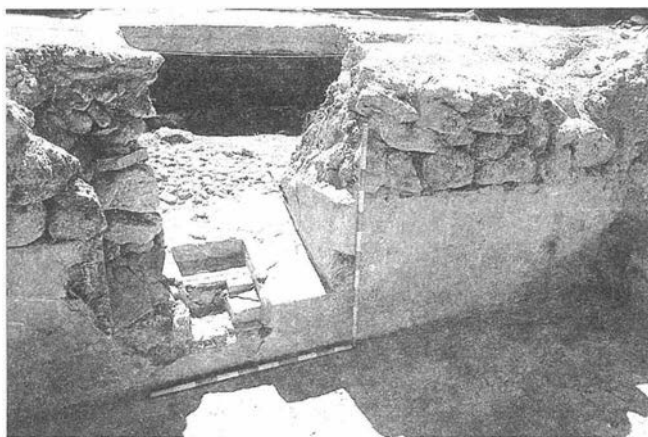
LÁM. II-III. Vista sondeo 2 (Fuente).

Se situa sobre la fuente (fig. 1, Lám. II - III) y sus dimensiones son de 2 x 2 metros y presente una potencia en perfil de 85 cms., donde se distinguen tres niveles arqueológicos:

I (1): relleno de escombros y subbase (modernos) de 28 cms. de potencia.

II (2): relleno de tierras negras con vetas marrones de 50 cms. de potencia.

III (3): base de mortero de cal (Posible balsa de la fuente).

El objetivo siguiente consistió en plantear un corte sobre la cascada de la fuente inserta en el muro de la plaza donde se apreció una estratigrafía menos compleja que la anterior, pero que nos

permitió comprobar en un primer momento la existencia de una excavación anterior realizada en 1985 y su relleno posterior.

En el perfil aparece una primera fase contemporánea de relleno a base de subbase que descansa sobre un nivel de 50 cms. de potencia de tierra oscura y de textura muy compacta, que sella la balsa anexa a la cascada de la fuente, donde pudimos documentar el empedrado de la misma muy arrasado, justo donde a nuestro entender debió conectar con la citada balsa.
