ANUARIO ARQUEOLÓGICO
DE ANDALUCÍA / 1995

EXCAVACIÓN ARQUEOLÓGICA EN EL SOLAR DE LA CALLE MARÍA CRISTINA EN CÓRDOBA, SITUADO A ESPALDAS DEL TEMPLO ROMANO. CAMPAÑA DE 1995

Resumen: Presentamos los resultados de la excavación arqueológica realizada en 1995 en el solar de la calle María Cristina, situado a espaldas del templo romano de la calle Claudio Marcelo. Esta intervención ha confirmado la existencia de un *kardo* de la ciudad romana coincidente con la actual calle María Cristina y ha propiciado el descubrimiento de una cloaca de similares características a la recientemente identificada con el *kardo maximus*.

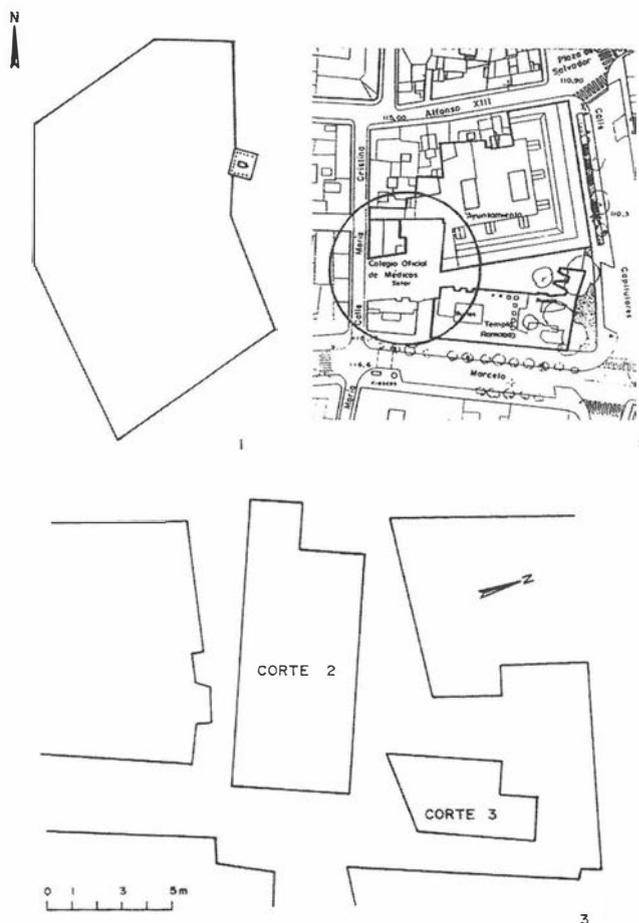
FIG. 11. Situación del templo dentro del urbanismo de Colonia Patricia Corduba.
1.2. Localización del solar.
1.3. Planta general del solar y ubicación de los cortes.

A raíz de los interesantes resultados obtenidos en el transcurso de la campaña de 1994 (1), se estimó la conveniencia de proseguir las investigaciones en una nueva campaña (2) que ha ampliado el conocimiento sobre la evolución urbana en este sector de la parte oriental de la ciudad romana, al haberse recogido nuevas evidencias de la transformación que sufrió el tejido urbano a consecuencia de la construcción del recinto monumental presidido por el templo mármreo, cuyos vestigios se conservan en el solar que hace esquina entre las calles Claudio Marcelo y Capitulares (Fig. 1).

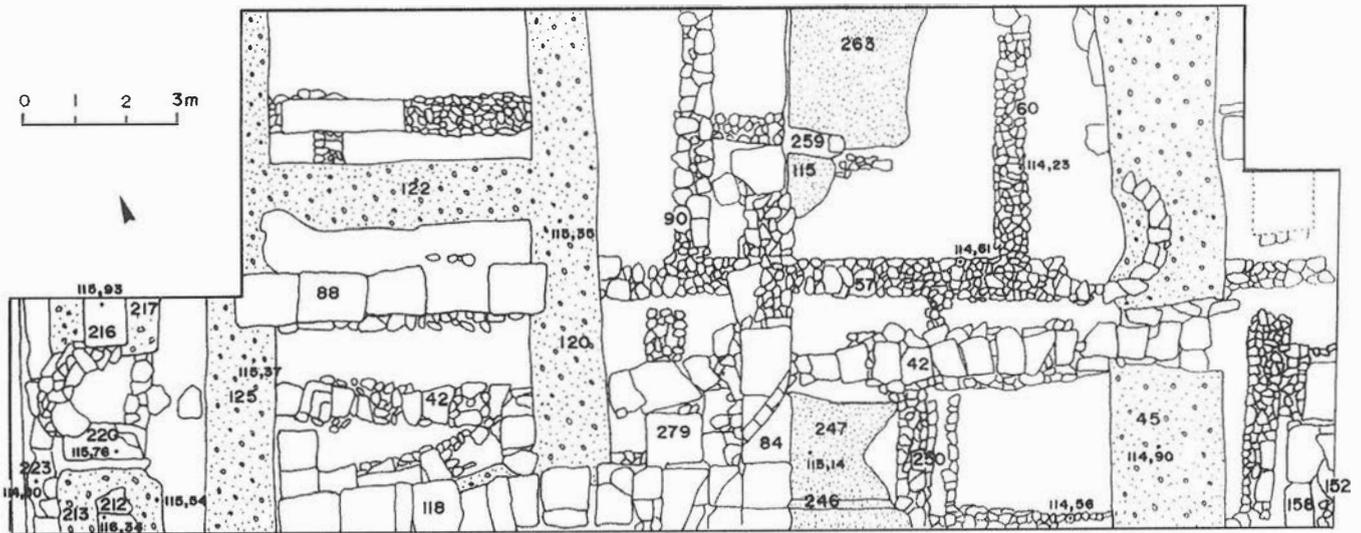
FIG. 2. Planta general del corte 2.

Se han recuperado nuevas estructuras con las mismas características que las descubiertas en la campaña de 1994 y atribuidas a la primera fase de ocupación de la ciudad. Se trata de cimientos de guijarros de distinto tamaño y trabados con barro, dispuestos directamente sobre el nivel geológico sobre los que se levantaría un alzado de tapial o adobe, apenas conservado, ya que casi todos los restos corresponden a derrumbes (Fig. 2; Lám. I).

La presencia de una tercera alineación (U.E. 125) paralela a las dos anteriores y separada de la segunda por una distancia de 4 m. (Fig. 2), supuso la introducción de un nuevo elemento no constatado hasta entonces en los otros dos pórticos, septentrional y meridional. Como en 1994 sólo había podido exhumarse parcialmente, las nuevas investigaciones han permitido comprobar que su anchura es semejante a la de la segunda cimentación, es decir, entre 1 y 1,10 m., puesto que no es uniforme. En cuanto a la interpretación de su funcionalidad, a la conclusión de la campaña de 1994, se planteó la hipótesis de su pertenencia a una línea de pórtico abierto a una calle que de acuerdo con la orientación, correspondería a un *Kardo minor* que habría quedado perpetuado en el trazado de la actual calle María Cristina (16). Por otra parte, la existencia de una cimentación realizada con idéntica técnica constructiva y orientada E-W que actuaba como elemento de unión entre la segunda y tercera alineaciones (U.E. 122) (Fig. 2), llevó a interpretarla como un muro de separación de dos *tabernae* que formarían parte de una hilera dispuesta a lo largo de la calle y a espaldas del pórtico occidental. De cara a determinar la cronología de estas cimentaciones, es indudable que su edificación acarreo

La campaña de 1995 ha permitido completar la recuperación de la cloaca descubierta en la campaña precedente dentro del Corte 2 (Fig. 2), que por sus características y cronología, ahora mejor ajustada, evidencia la pérdida de la función original para la que había sido concebido el pórtico occidental. La cloaca se orienta en dirección E-W y está construida a base de bloques de arenisca y caliza -que con toda seguridad fueron reaprovechados de construcciones anteriores- formando una caja cuya anchura oscila en torno a los 75 cm. Sobre ésta se dispone la cubierta (U.E. 42), con una anchura aproximada de 50 cm., que varía según los tramos y en la que se emplearon materiales de similares características, entre los que se encuentran fragmentos de placas de mármol, un fragmento de fuste estriado que debió pertenecer a las columnas del pórtico, una pieza del canal perimetral de la plaza, fragmentos de losas pertenecientes al pavimento de la misma, etc. Para su construcción fue necesario rebajar la primera de las tres cimentaciones de *opus caementicium* (U.E. 45), correspondiente al apoyo de las columnas, que aparece perfectamente cortada para encajar las paredes de la cloaca (Fig. 2). En cambio, en la presente campaña ha podido comprobarse como discurre por debajo de la segunda y tercera líneas de cimentación. La explicación de esta peculiar manera de construcción debe encontrarse, por una parte, en la acusada diferencia de cota del terreno natural, que obligó a disponer de una primera línea de cimentación de más de 2 m. de profundidad como apoyo de las columnas, mientras que la segunda y tercera líneas apenas rebasan el medio metro y, por otra, en la necesaria pendiente que debía describir la cloaca para su correcto funcionamiento.

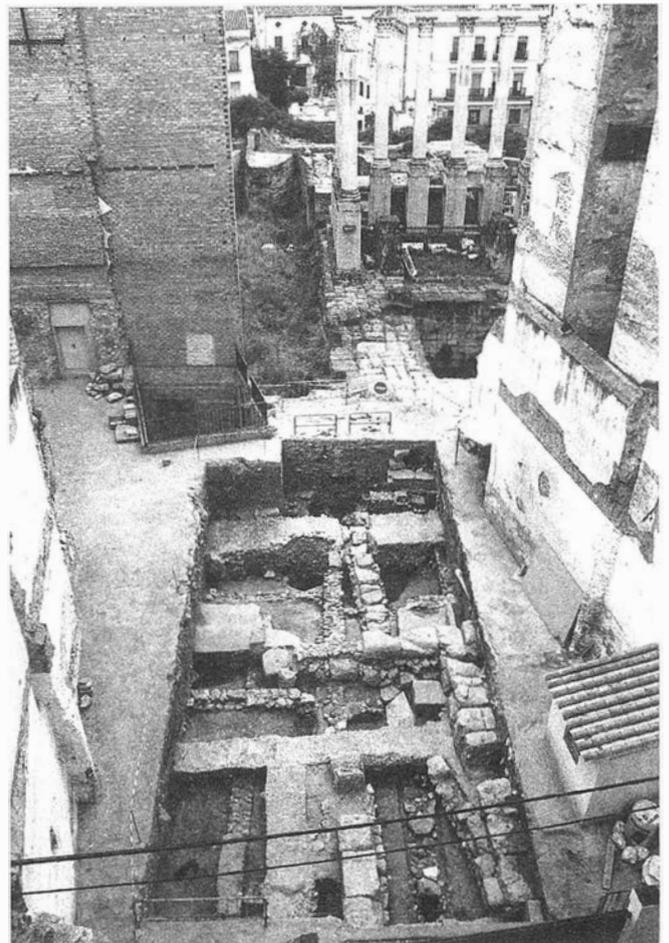
LÁM. I. Vista general del corte 2 tomada desde la calle María Cristina.

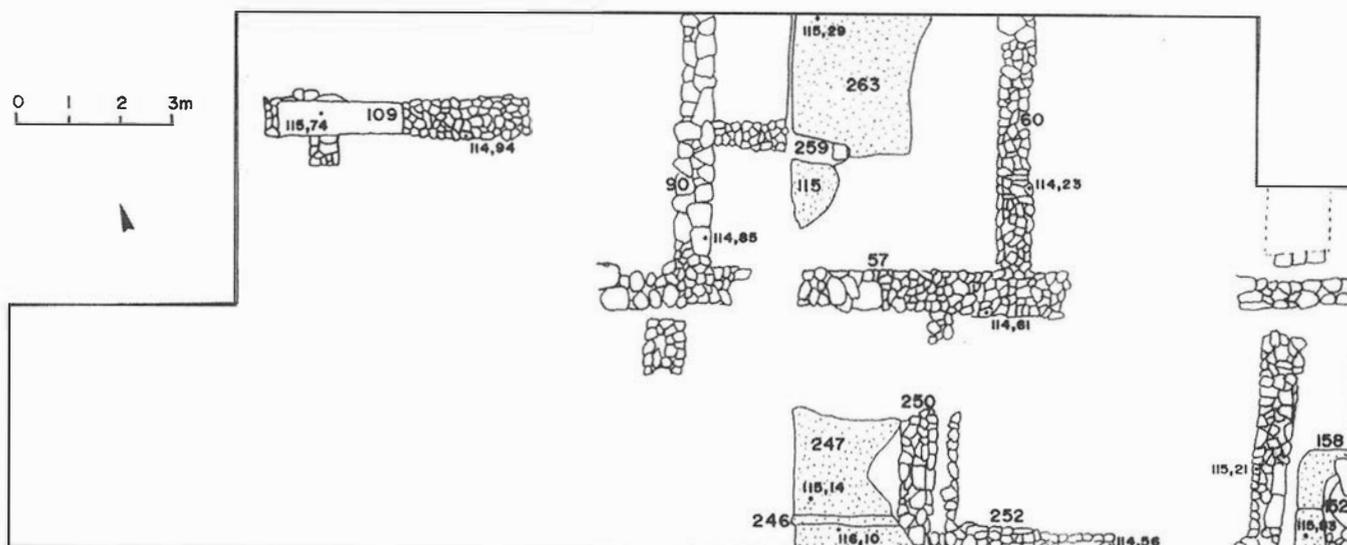
FIG. 3. Corte 2: Estructuras pertenecientes a la Fase 2.

Con esta misma fase hay que relacionar la construcción de tres pozos para la captación de agua, uno situado en el ángulo SE del corte 2 (U.E. 153) (Fig. 3), y otros dos en el corte 3 (Lám. III). El primero (U. E. 153), conserva un encañado de 80-90 cm de diámetro, realizado con una técnica de notable calidad a base de sillarejos escuadrados y perfectamente trabados (U.E. 152), coronado por dos potentes sillares de caliza, y rematado por un pavimento de *opus signinum* (U.E. 158) que rodea el pozo. La superficie del

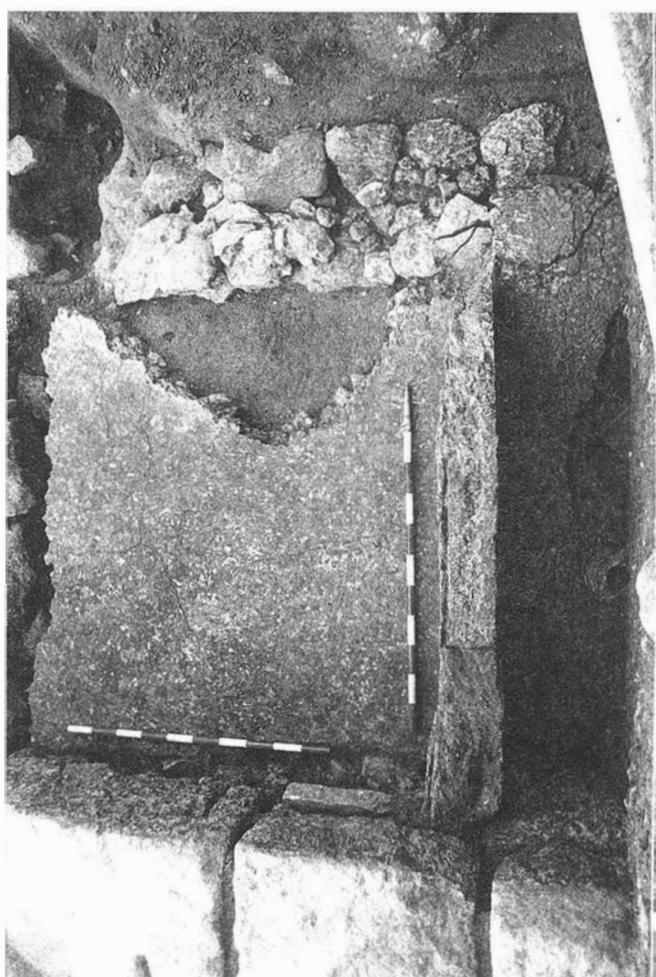
LÁM. II. Corte 2. Fase 2: Detalle de las dos estancias con pavimento de opus signinum (UU.EE. 247 y 248).

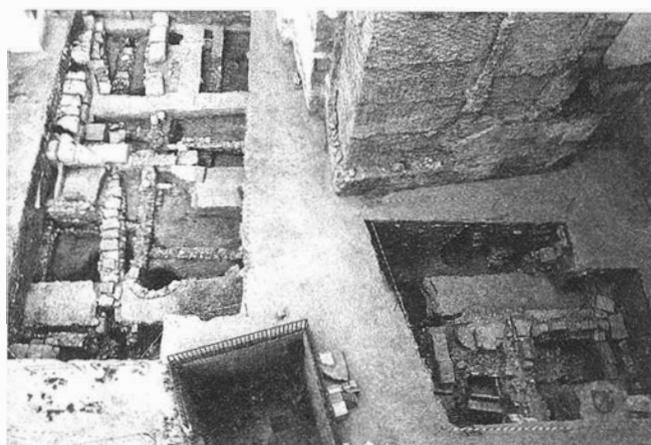
LÁM. III. Vista de conjunto de los cortes 2 y 3 desde el oeste.

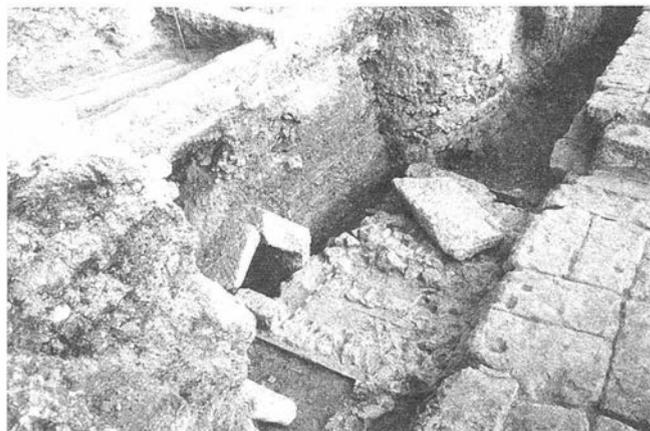
LÁM. IV. Vista de la situación de la cloaca localizada detrás del *posticum* del templo.

Los resultados negativos en este apartado se han visto compensados con el descubrimiento de los vestigios de una cloaca (Lám. IV), que ha supuesto la incorporación de un elemento de notable valor para avanzar en el conocimiento del urbanismo de *Corduba*. Situada detrás del *posticum* del templo, no ofrece dudas que la construcción del edificio religioso acarrió la pérdida de función de la cloaca, extremo que se ha visto confirmado por algunos escasos materiales recuperados en el sedimento acumulado en su interior, entre los que destacan dos fragmentos informes de Terra Sigillata Itálica que remiten a un contexto enmarcado en los primeros decenios del siglo I d. C.

Presenta forma de caja fabricada con cinco bloques de caliza, uno para la base, dos para las paredes y otros dos para la cubierta a doble vertiente. La longitud conservada es de 1,25 m. y su altura 1,20 m., mientras que las dimensiones internas son 95 cm. de altura por 65 cm. de ancho (Lám. V). Su fábrica es idéntica a la descubierta en 1991 en la calle Blanco Belmonte, identificada con la cloaca del *Kardo máximus* de la ciudad (8), mientras que su tamaño es ligeramente inferior.

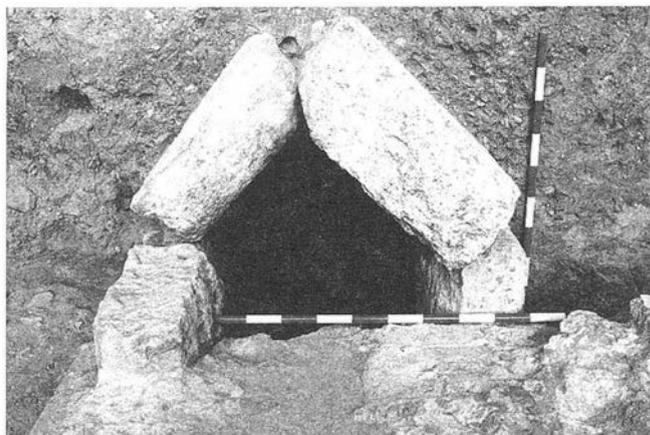
LÁM. V. Detalle de la sección de la cloaca.

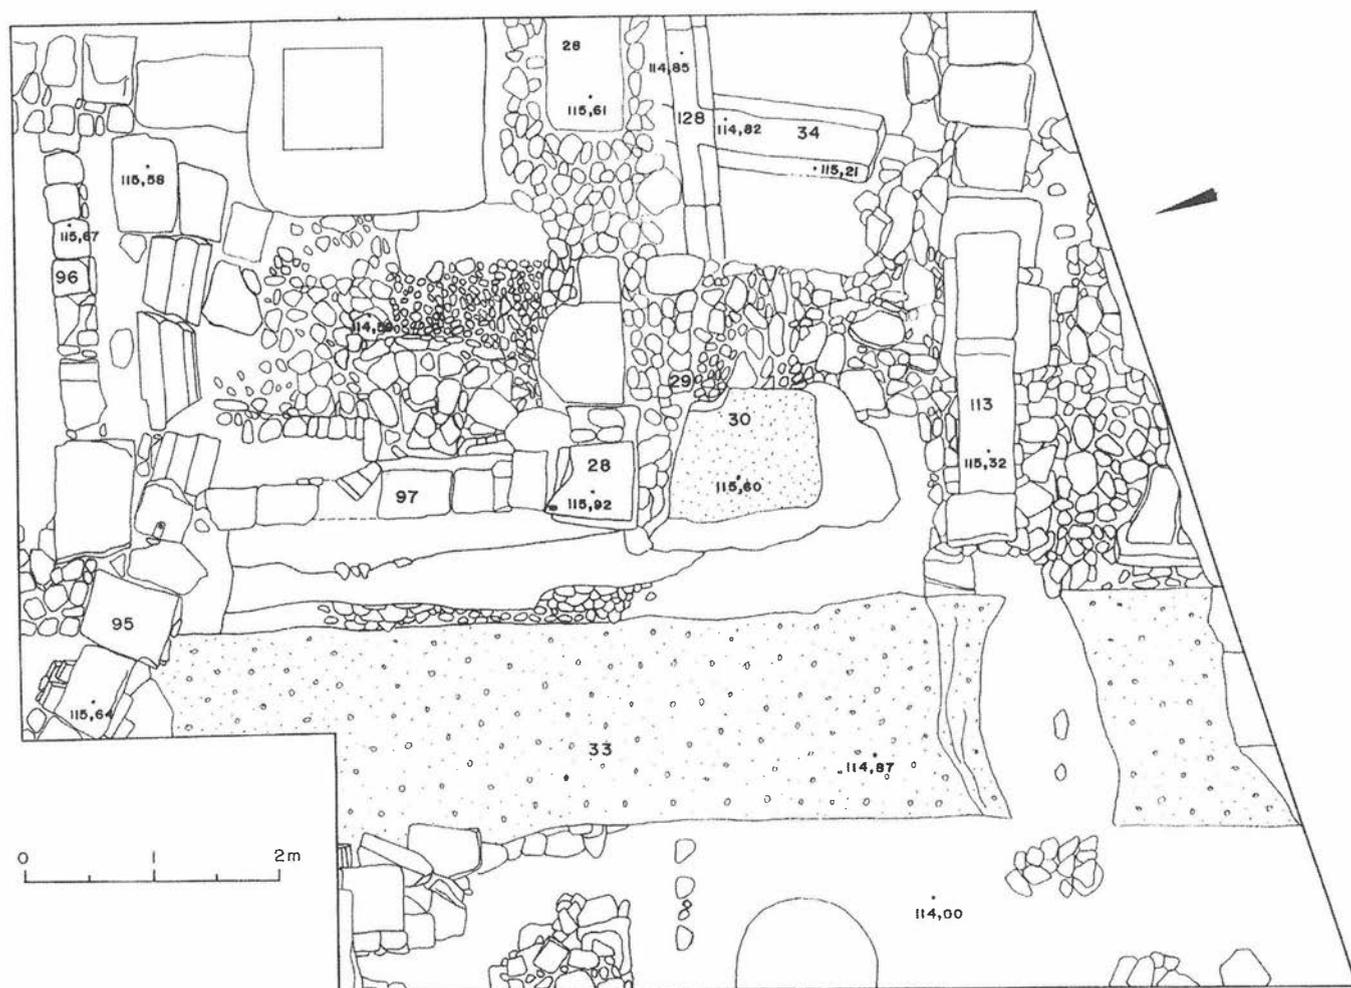
FIG. 4. Planta general del corte 3.

En el Corte 3 (Fig. 4) también se han recogido numerosas evidencias del proceso de desmantelamiento y posterior reutilización del pórtico occidental. Se han aislado una serie de muros, orientados de manera aproximada en sentido N-S (UU.EE. 93 y 97) y E-W (UU.EE. 28, 96 y 113), como viene siendo característico desde el inicio de la ocupación de este espacio urbano, que con toda probabilidad formarían parte de una estructura doméstica de la que sólo ha podido documentarse una pequeña parte (Fig. 5). Para su edificación se han reaprovechado los materiales del conjunto religioso, tanto elementos constructivos, caso de los bloques escuadrados, completos o fragmentados, como piezas marmóreas que formaban parte de la decoración arquitectónica y de la escultórica y que fueron fragmentadas para su utilización en los rellenos de las cimentaciones. Los muros presentan unos cimientos (UU.EE. 29, 111 y 121) a base de guijarros, mampuestos de caliza y mármoles de diverso tipo -fragmentos de fustes, capiteles, cornisas, etc., especialmente evidentes en la cimentación 111-, sobre la que se erige un alzado de sillares de caliza de tamaño dispar, ya que hay algunos completos, como los que integran el muro 113 y otros retallados, formando bloques de inferior tamaño, caso de los muros 96 y 97.

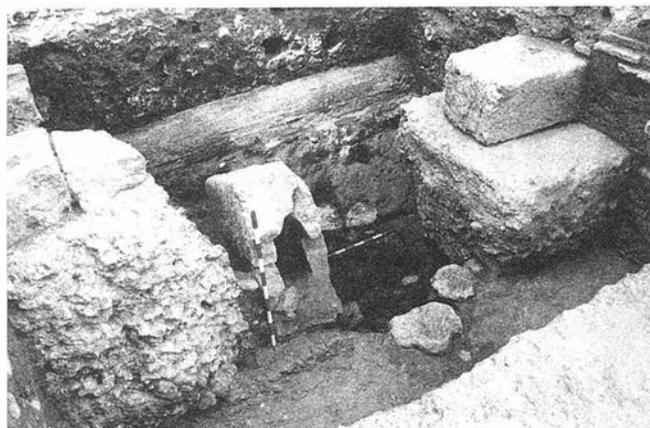
LÁM. VI. Corte 2: Estructuras localizadas bajo la calle María Cristina. Cimentaciones (UU.EE. 217 y 213) y, entre ambas, la cloaca (UU.EE. 220 y 221) que desagua en la segunda cloaca (U.E. 223).

La parte conservada de esta segunda cloaca se interpone entre dos cimentaciones en *opus caementicium*, situadas a una distancia de 60-70 cm. de la citada tercera alineación (UU.EE. 213 y 217) (Fig. 2; Lám. VII). Se trata de dos estructuras cuadrangulares diferentes, que distan entre sí 1,75 m. y cuyas dimensiones exactas se desconocen, ya que no han podido ser excavadas en su totalidad al introducirse en los perfiles. No obstante, la situada al N (U.E. 217), alcanza 1,70 m. en su lado E-W y su potencia aproximada es de 1 m. Sobre ella se dispone un bloque escuadrado de 65 cm. de anchura por 50 cm. de altura y una longitud excavada de 90 cm. Por su parte, la cimentación localizada al S (U.E. 213), conserva una medida de 1,60 m. en su lado E-W y una potencia de 1,35 m. aproximadamente, mostrando también restos de su alzado de bloques escuadrados (U.E. 212). Ambas están ejecutadas siguiendo la misma técnica constructiva utilizada para las cimentaciones del pórtico occidental, aunque la U.E. 213 ofrece un peor grado de conservación que pone en evidencia la baja calidad de la argamasa. Otro dato a tener en cuenta es que se hallan a la misma cota que la segunda y tercera alineaciones, si bien la cimentación localizada al S se encuentra algo más elevada, entre 25-30 cm., que la situada al N.

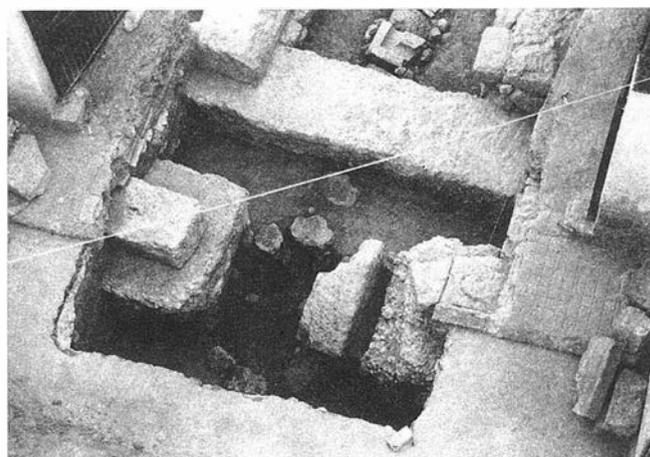
LÁM. VII. Corte 2: Vista de la tercera línea de cimentación y de las estructuras localizadas bajo la acera y calzada de la calle María Cristina. A la izquierda, U.E. 217 y a la derecha, U.E. 213; entre ambas, la cloaca UU.EE. 220 y 221.

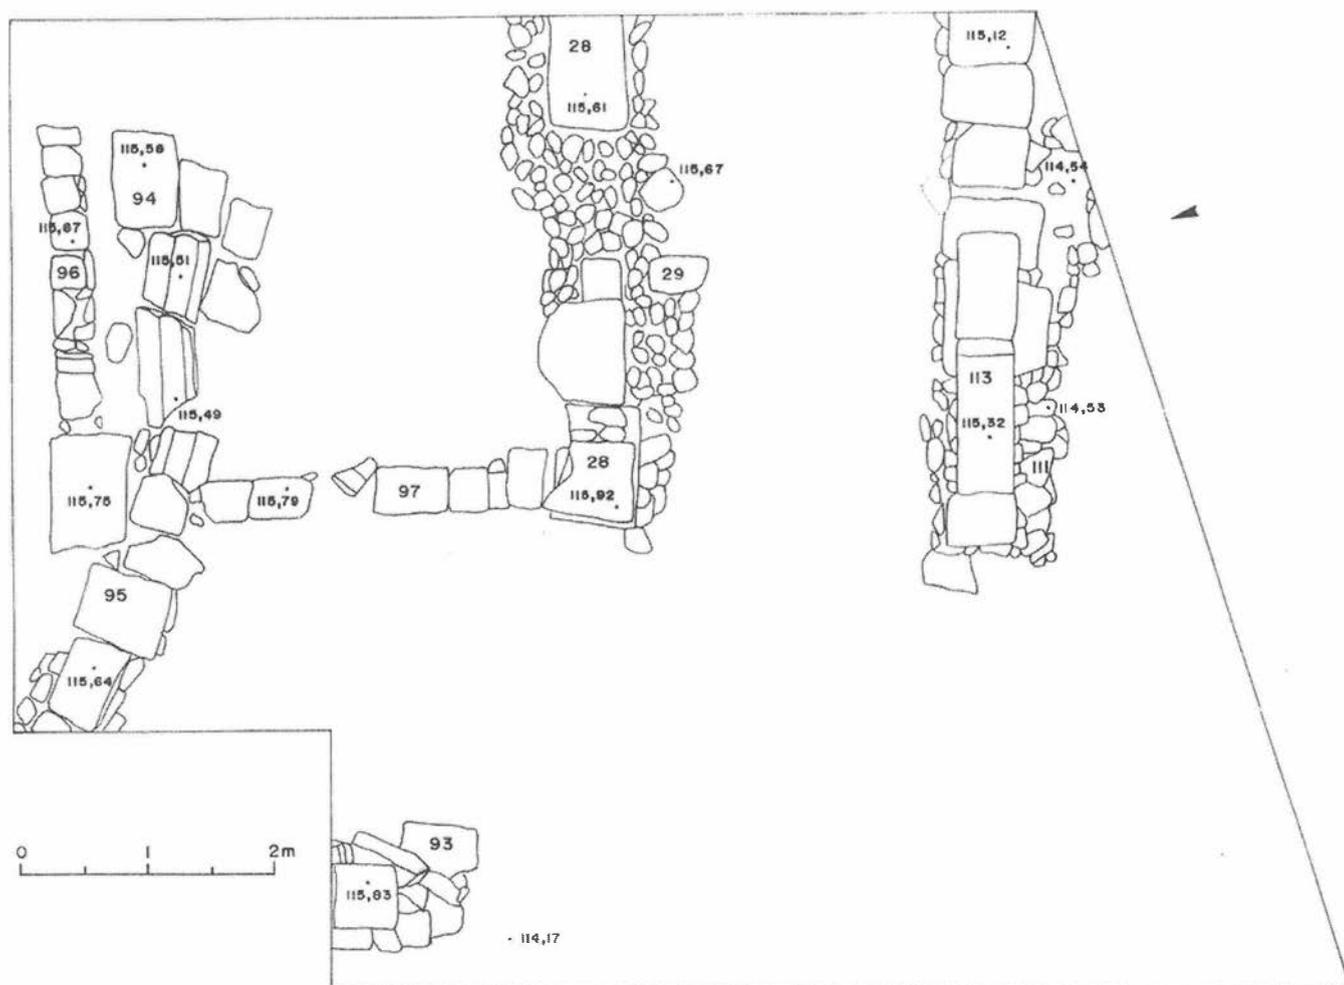
FIG. 5. Corte 3: Planta del posible patio con corredor.

Los muros 28, 96 y 97 delimitan un espacio que debía estar abierto, si se atiende a la presencia de una canalización (U.E. 95), construida con elementos reutilizados de la plaza -piezas de caliza del canal perimetral que servía para la recogida de aguas de los pórticos- y cuya orientación e inclinación en sentido E-NW, permite suponer que iba a desembocar a la cloaca que discurría bajo el *Kardo* perpetuado en la actual calle María Cristina. Su trazado oblicuo quizás obedezca a la presencia de algunas construcciones que interesaba respetar. Esta canalización evacuaría las aguas de este supuesto espacio abierto, uno de cuyos ejes, el definido por la distancia entre los muros 96 y 28, situados al N y S, respectivamente, tiene unas dimensiones de 4 m., ignorando si se trata de una pieza cuadrada o rectangular, ya que falta por localizar el muro oriental. Sin embargo, la similitud en las dimensiones de los muros 28 y 97 (4,80 y 4,60 m., respectivamente), permite barajar la hipótesis de una planta cuadrangular (Fig. 5). El pavimento estaba construido con losas reaprovechadas de la plaza, como lo confirma la presencia de alguna de estas piezas dispersas por su superficie (U.E. 94).

Paralelos a los muros 28 y 97 se disponen otros dos paramentos (UU.EE. 113 y 93, respectivamente), separados de ellos por una distancia de 2,5 m., definiendo en conjunto un espacio a modo de galería o corredor que discurre rodeando al espacio abierto, ¿patio?, mencionado más arriba. Del muro 93 sólo se conserva un pequeño tramo junto al perfil N., ya que fue destruido posteriormente para la construcción de varios pozos localizados en la franja W del corte. Sin embargo, no existe la menor duda acerca de su adscripción cultural, ya que tanto su técnica constructiva como su posición estratigráfica y los estratos asociados permiten sin ninguna dificultad establecer su cronología y su relación con las restantes estructuras. Por otra parte, la presencia de bloques escuadrados de mayor tamaño en los ángulos formados por los muros 28, 96 y 97, permiten plantear la posibilidad de que actuasen como soportes para columnas.
