ANUARIO ARQUEOLÓGICO
DE ANDALUCÍA / 1995

INTERVENCIÓN ARQUEOLÓGICA DE URGENCIA EN LA PLAZA GONZALO DE AYORA DE CÓRDOBA (FASE II, 1995)

JOSÉ MARTÍNEZ PEÑARROYA.

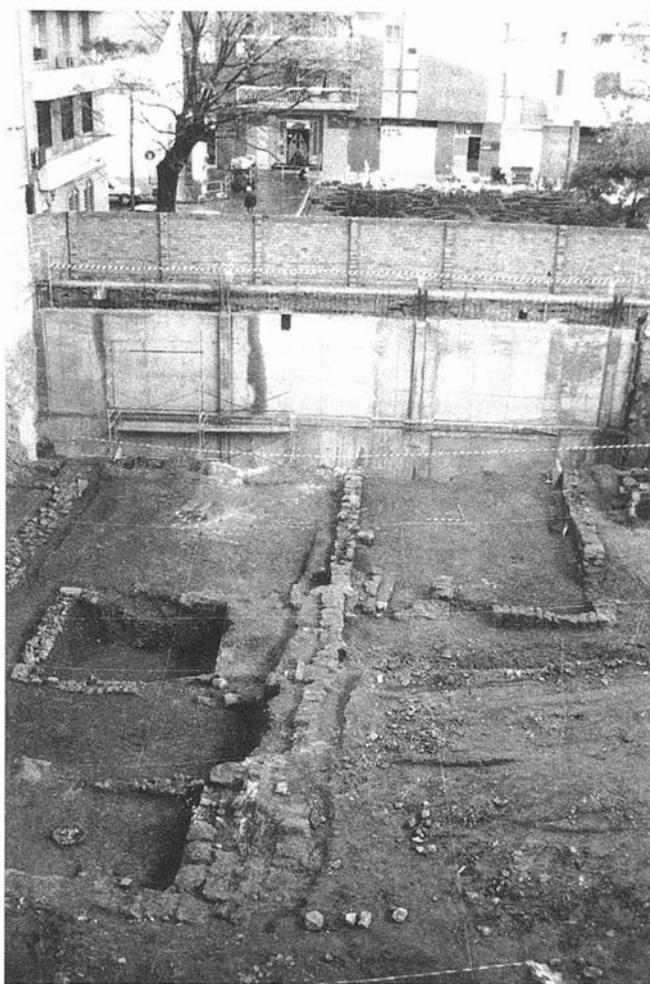
LÁM. I. Relación de los niveles hispanomusulmanes con la Plaza Gonzalo de Ayora
Obsérvese el muro perimetral norte realizado mediante bataches

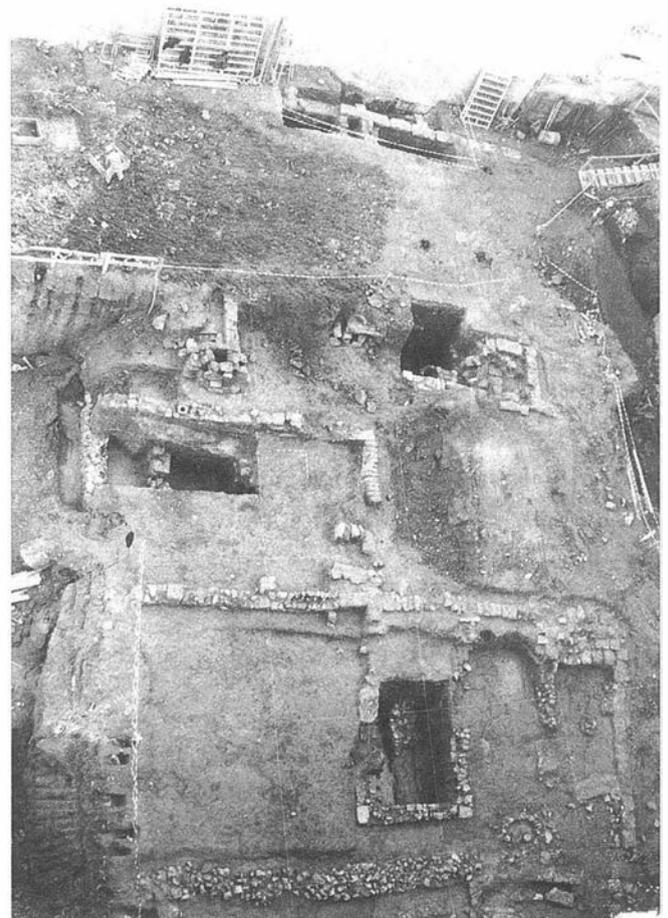
LÁM. II. Conjunto de los niveles hispanomusulmanes desde el oeste, con los cuatro sondeos arqueológicos realizados.

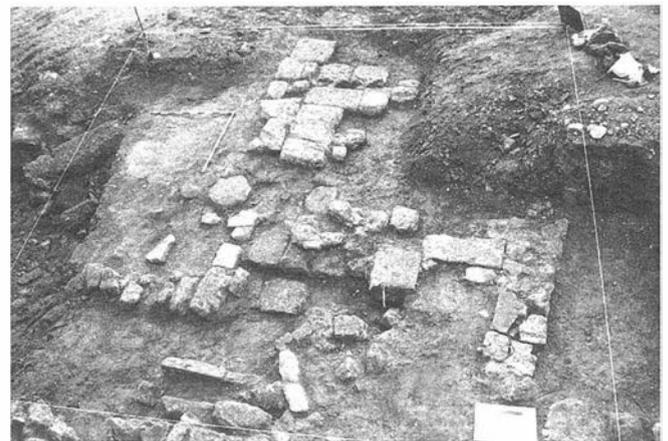
LÁM. III. Una de las cuadrículas sobre los restos de una de las unidades de habitación hispanomusulmanas

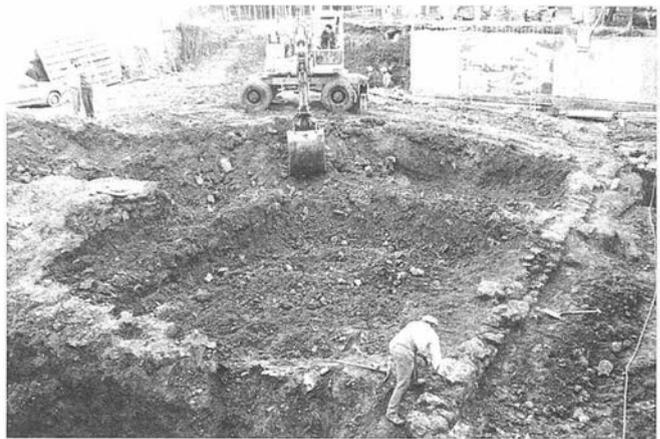
LÁM. IV. Seguimiento arqueológico, durante la segunda fase de ejecución de cimientos

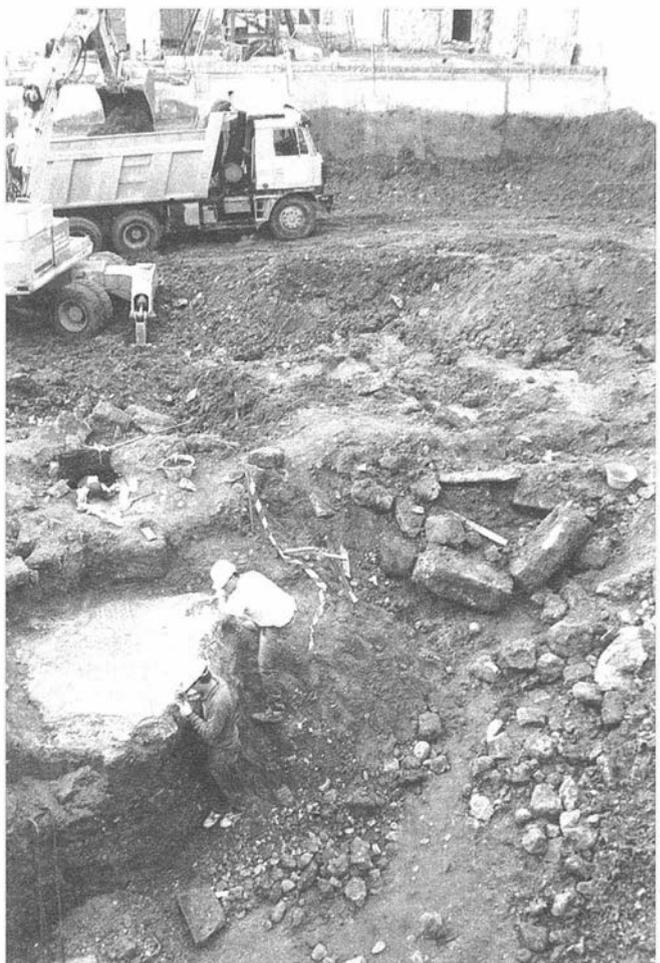
LÁM. V. Limpieza y consolidación de uno de los restos musivarios.

El material arqueológico recuperado se ha dividido para su estudio en el procedente de los bataches y del resto del inmueble. Solamente se han reintegrado las piezas que aparecen fracturadas para permitir su identificación tipológica. Para ello se ha contado solamente con las soluciones químicas más al uso, empleando productos de reversibilidad garantizada, que no afecten al estado original de las piezas. Estas soluciones son disolventes orgánicos, para la eliminación de polvo adherido y como adhesivo y consolidante común se ha utilizado cola y en ocasiones resinas «epoxi» comercializadas. Los materiales arqueológicos recuperados que han requerido un tratamiento de restauración de emergencia han sido los restos musivarios del batache 7, trasladados al Museo Arqueológico Provincial (5).

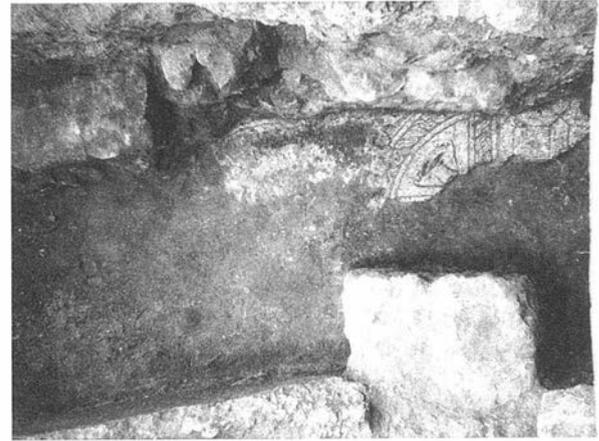
LÁM. VI. Área este del mosaico nº 1 in situ.

Como complemento de este momento romano se han hallado y recuperado los fragmentos de dos pavimentos realizados en mosaico. Uno de ellos (nº 1) presenta un motivo central, consistente en una cratera de gran tamaño, rodeada por motivos enmarcados en semicírculos aislados por cenefas de lazos trícromos, conservándose fragmentos de dos de ellos consistentes en una pantera y otra cratera o cáliz de menor tamaño que el anterior, bordeados por los restos de una cenefa de teselas de mayor tamaño que se correspondería con el extremo de la estancia. El otro de los mosaicos, de peor factura, está compuesto por motivos trícromos geométricos (nº 2).

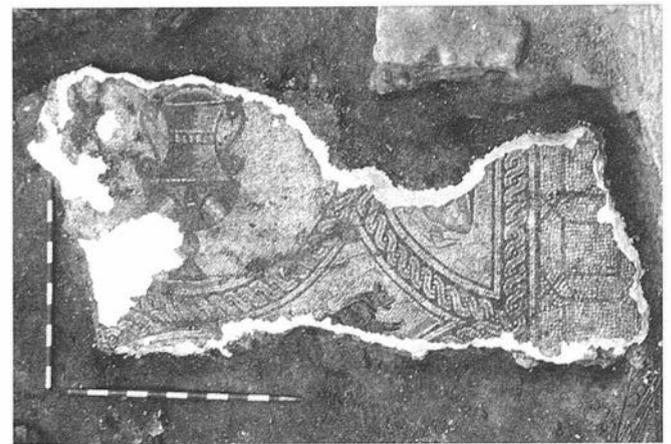
LÁM. VII. Área oeste del mosaico nº 1 tras su limpieza y consolidación.

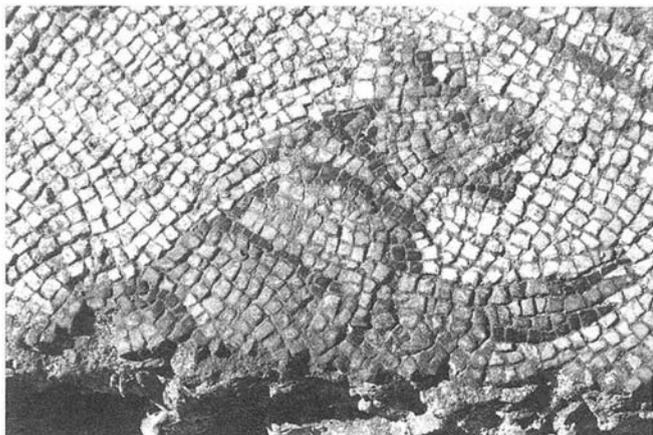
LÁM. VIII. Detalle del mosaico nº 1.
