ANUARIO ARQUEOLÓGICO  
DE ANDALUCÍA / 1995

# INFORME PRELIMINAR DE LA EXCAVACIÓN ARQUEOLÓGICA DE URGENCIA EN C/ STRACHAN, 12 (MÁLAGA).

**Resumen:** En las siguientes páginas se presentan los datos más interesantes aportados por la excavación arqueológica efectuada en el nº 12 de calle Strachan. El arrasamiento general del solar con anterioridad a nuestra intervención sólo permitió observar la presencia de niveles musulmanes de las fases emiral y califal. Estos estratos yacían sobre depósitos bizantinos probablemente vinculados a actividades portuarias.

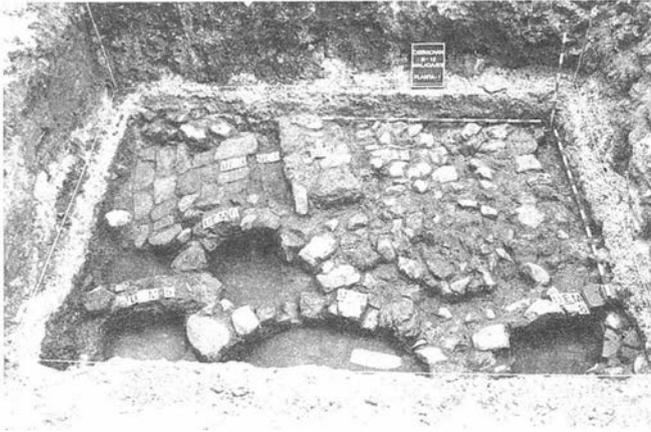
LÁM. I. Planta general del sondeo. En la mitad inferior, pozos ciegos califal y modernos. En la mitad superior, pavimento y derrumbe de principios del siglo VII.

En cuanto al resto del espacio, éste aparece dividido por un muro (U.E. 2) que, partiendo del perfil sur, discurre en dirección norte habiendo sido cortado por dos de los pozos (U.E. 6 y 7). Se trata de un muro muy consistente, con mampuestos muy bien careados entre los que se pueden encontrar fragmentos reaprovechados de *opus signinum* e incluso de sillares de arenisca. Conserva una hilada y la zarpa de cimentación, ésta algo más ancha, estando muy deteriorado en las zonas más próximas a los mencionados pozos.

Este muro divide el espacio en dos zonas: en la situada al oeste se documentó un nivel de derrumbe (U.E. 4), formado por cantos rodados de mediano tamaño muy calzados entre sí, presentando una superficie poco irregular.

El pavimento este (U.E. 3) está compuesto por fragmentos de ladrillos tanto rectangulares como semicirculares, de un grosor de unos 6 cm. Presenta un acusado buzamiento hacia el oeste, provocado probablemente por el peso de la estructura de cimentación moderna que, como decíamos, queda en el perfil este.

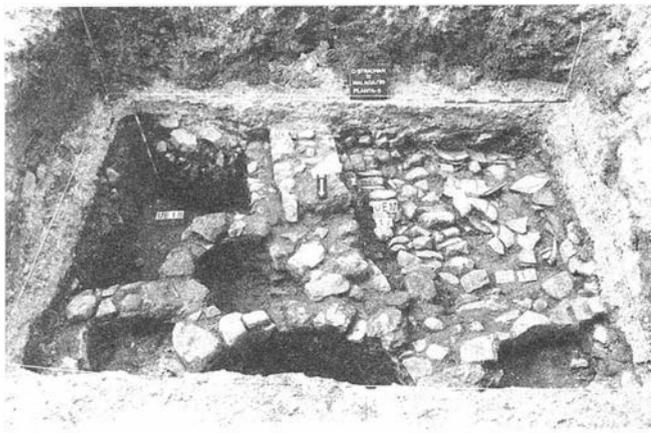
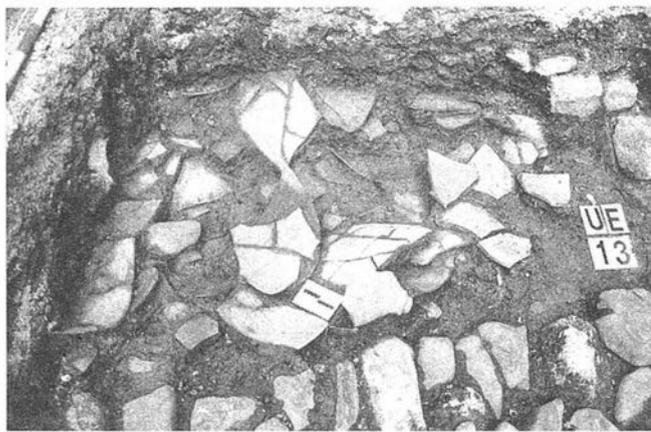
LÁM. II. Planta general del sondeo. En la mitad inferior, pozos ciegos califal y modernos. En la mitad superior derecha, muro y nivel con ánforas tipo Keay LXI fragmentadas, de principios del siglo VII.

En el sector sur, y tras el levantamiento del derrumbe de piedras (U.E. 4), se documentó la existencia del muro (U.E. 17) del que procedía, formado por cantos rodados de tamaño medio, que delimitaba un vertido de grandes fragmentos de ánforas (U.E. 13). Una vez retirado este nivel aparece un depósito con una matriz arcillosa de color marrón (U.E. 19), con restos constructivos y materiales cerámicos que, al igual que las ánforas, puede datarse en torno al siglo VI.

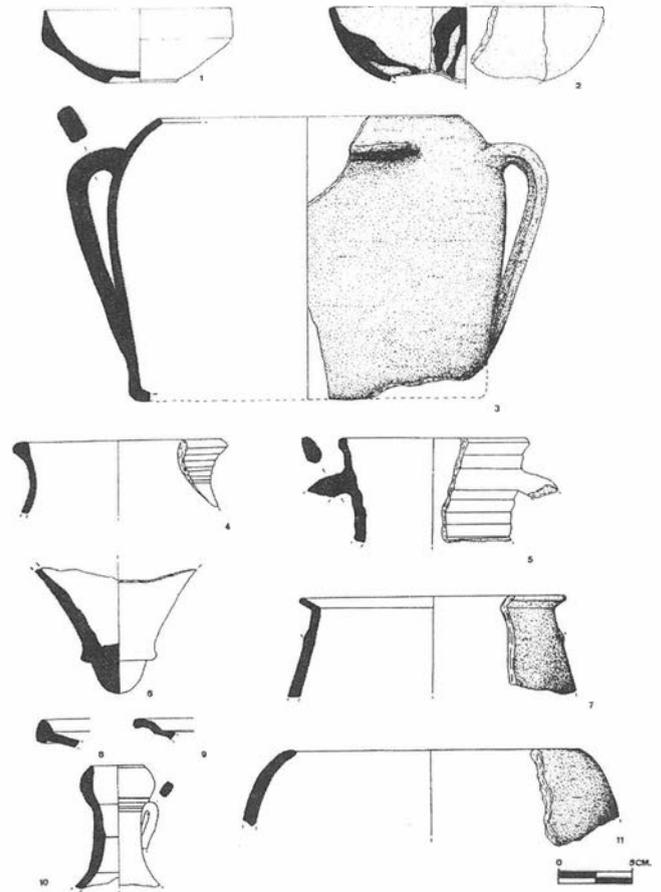
FIG. 2. Materiales musulmanes, cristianos y de los siglos VI y VII.

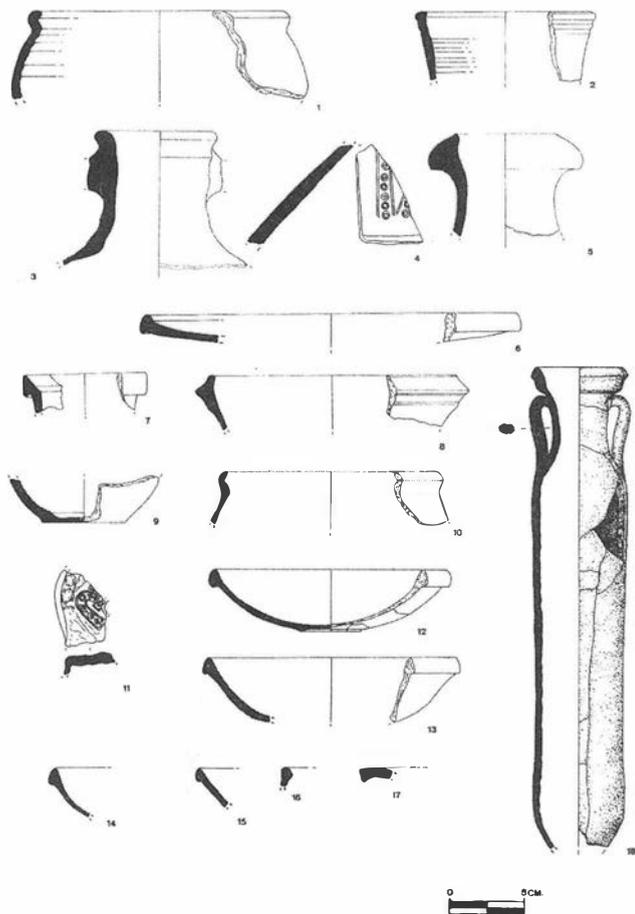
FIG. 3. Materiales de los siglos VI y VII

Así, contamos con fragmentos de T.S.C.D, de las formas Hayes 90, Hayes 67 y Hayes 105, así como fragmentos de ánforas Keay XXIII y Keay LXII, datables todos entre los siglos V y VI d.C.

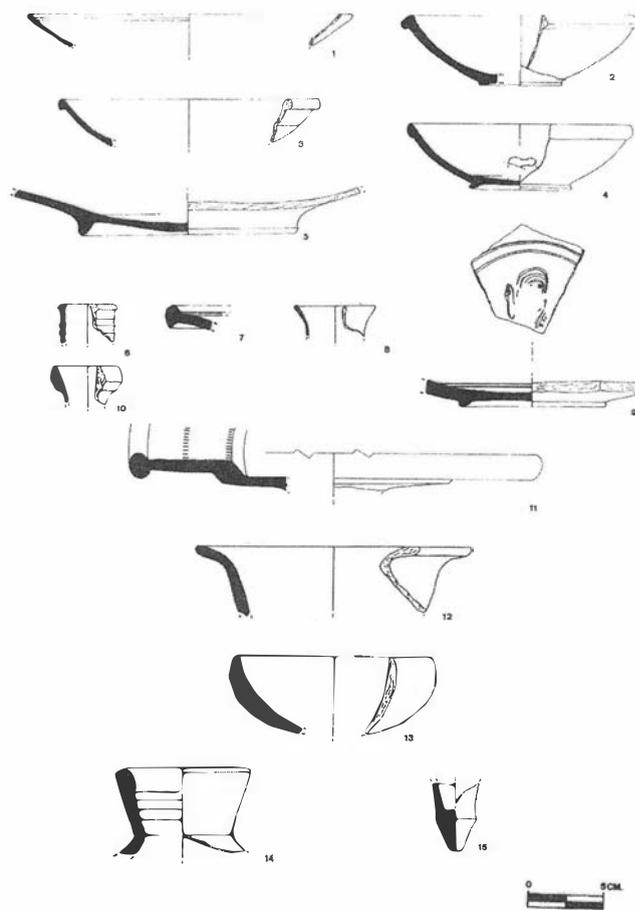
FIG. 4. Materiales de los siglos VI y VII.

Como materiales más destacados estarían distintos fragmentos de T.S.C.D, forma Hayes 99, así como ánforas.
