ANUARIO ARQUEOLÓGICO  
DE ANDALUCÍA / 1995

# INFORME CORRESPONDIENTE A LOS TRABAJOS DE LIMPIEZA Y RESTITUCIÓN EFECTUADOS EN EL ALJIBE DE MARMUYAS, COMARES, MÁLAGA.

**Resumen:** En este breve artículo se presentan los datos obtenidos durante la limpieza y documentación gráfica y planimétrica del Aljibe musulmán de la ciudadela de Marmuyas. La limpieza ha logrado despejar íntegramente las tres naves del edificio, lo que ha permitido su documentación arquitectónica completa. Por su parte, entre los hallazgos más reveladores se encuentra un conjunto de materiales cerámicos del periodo.

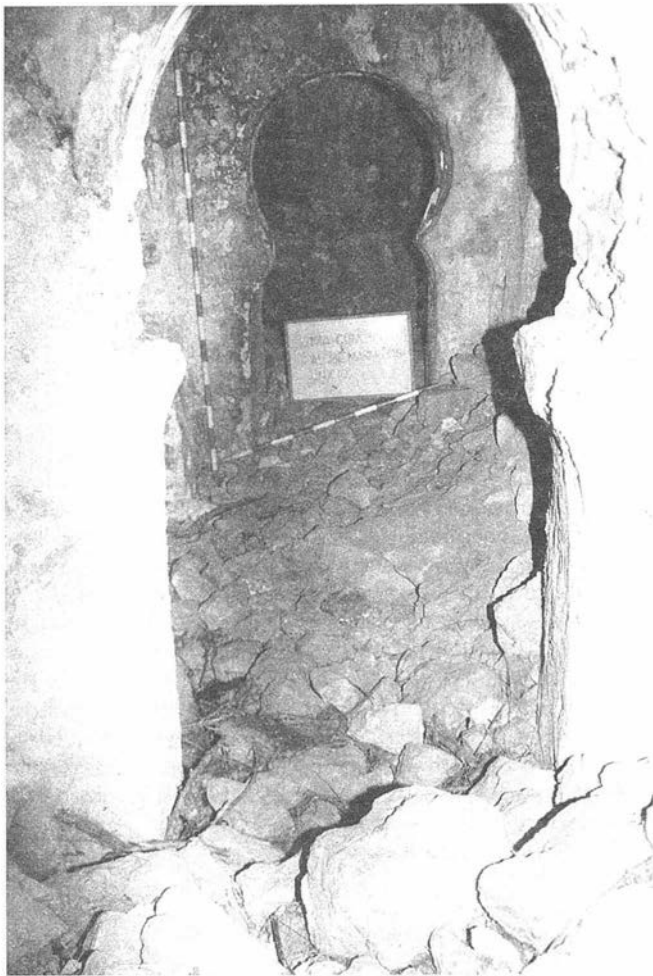
LÁM. I. Vista general al inicio de los trabajos.

Dichos depósitos fueron documentados en fichas individuales en las que se detallan las características de los estratos y sus relaciones con los restantes aparecidos en el proceso de limpieza (Lámina I).

Así pues, tras la previa documentación gráfica del estado que presentaba el interior del aljibe procedimos a la anotación de las cotas que alcanzaban los rellenos en los diversos compartimentos que configuraban el edificio. Presentaban un acusado buzamiento desde el lugar actual de acceso al interior, y punto donde había cedido la cubierta (al haber sido usado de majano desde antiguo) hacia la cabecera. Se constató una potencia variable desde los metro y medio a los cincuenta centímetros.

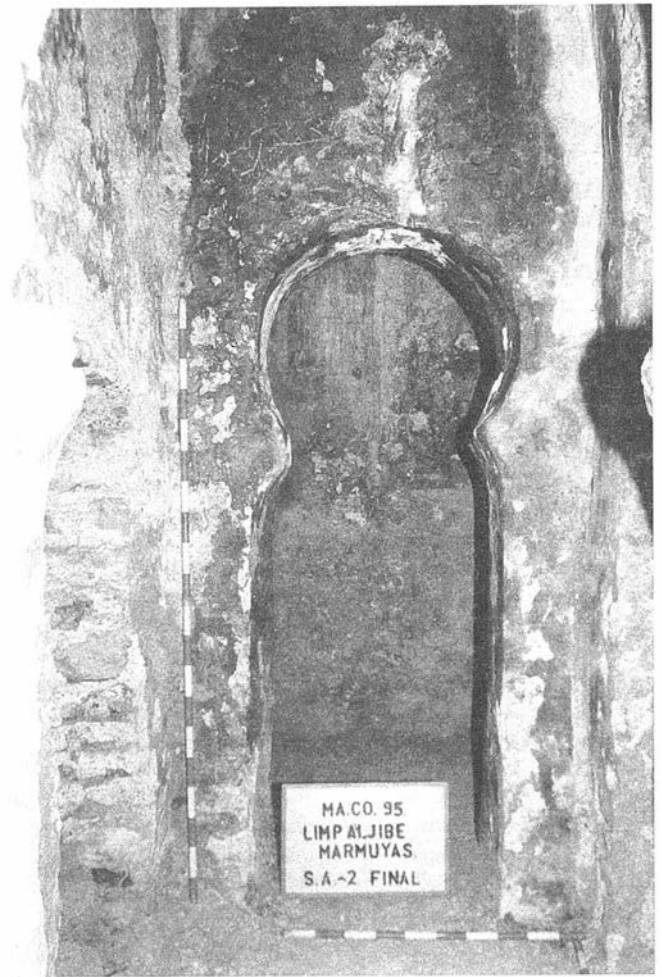
LÁM. II. Vista general de uno de los arcos de herradura.

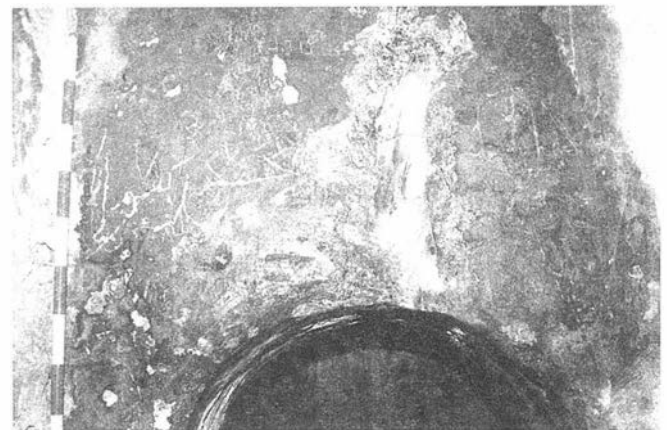
LÁM. III. Detalle de la grafía sobre uno de los arcos, gravada en el enlucido rojo vinoso.

La inscripción documentada por Riu, situada sobre uno de los arcos de una nave lateral, se encuentra en buen estado y ha sido documentada fotográficamente. Todo el aljibe ha podido ser dibujado a escala y fotografiado convenientemente (Lámina III).

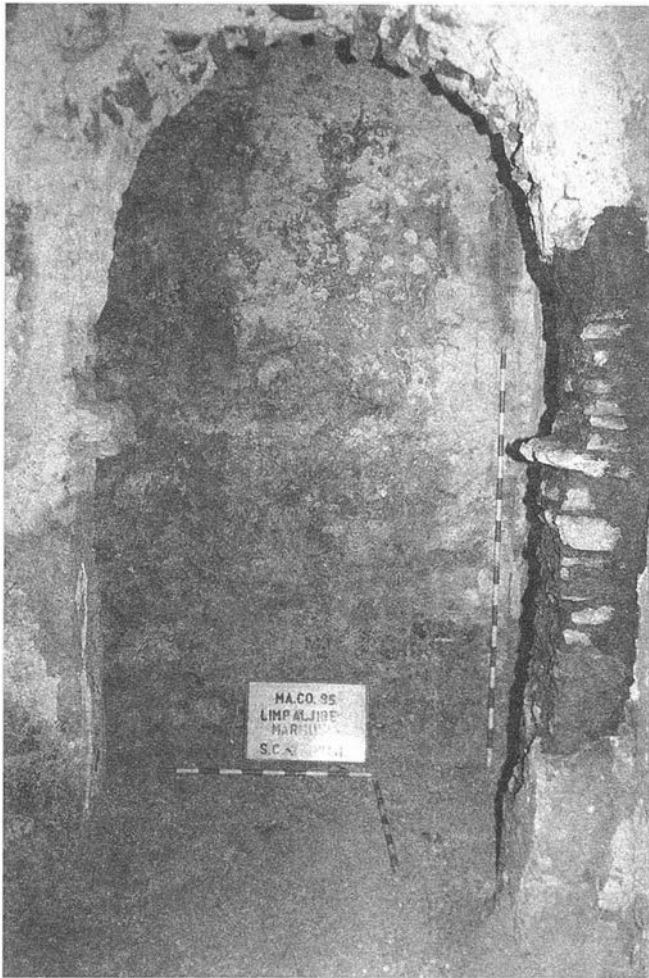
LÁM. IV. Vista de uno de los tramos con el pilar consolidado.

A su vez fue necesario efectuar una intervención de consolidación en uno de los pilares que comunicaba a los sectores C-2 con C-3 (Láminas IV y VII). El motivo de la actuación viene justificado a tenor del estado en que se hallaba esta estructura, ya que había perdido más de la mitad de su volumen, hecho éste que nos hacía dudar de su estabilidad una vez retirado el relleno que lo envolvía. Esta consolidación se limitó a un acrecentamiento de la estructura del pilar hasta completar su forma original.

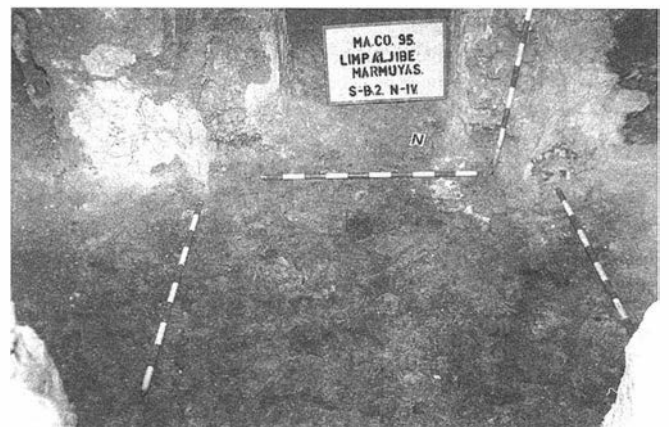
LÁM. VI. Vista de la UE 4, acumulación de recipientes de extracción y contención bajo el óculo central del aljibe.

U.E. 4.- Depósito terrígeno de matriz arcillosa de coloración marrón. Contiene abundantes restos de recipientes cerámicos de ámbito doméstico que nos dan una cronología del siglo X (Lámina VI). Corresponde a la primera colmatación una vez en desuso el aljibe.

Los artefactos contenidos en los estratos fueron ubicados en relación a una sectorización establecida tomando como referencia los compartimentos que conforman las tres naves. Concretamente en la U.E. 4 se procedió al dibujo individualizado de los artefactos contenidos en él, con el objeto de que dicho análisis microespacial pudiese aportar algún dato sobre las circunstancias de su deposición (Lámina VI).

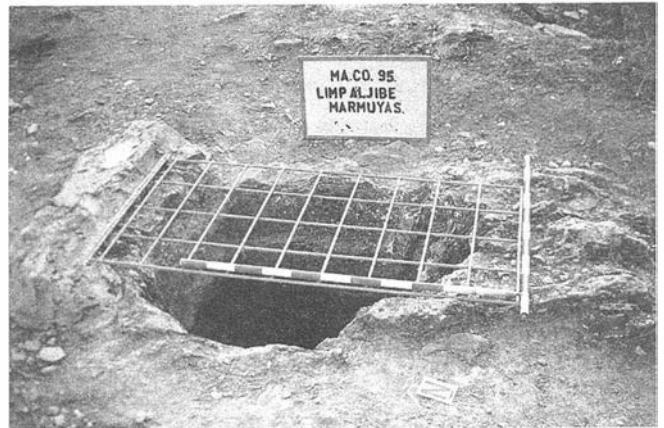
LÁM. VII. Toma del cerramiento provisional instalado en su acceso.

Se procedió, por último, al cerramiento de los dos accesos que posee en la actualidad el aljibe: es decir, el acceso norte o habitual y el nuevo acceso que queda al descubierto en el compartimento central a raíz de la retirada del olivo y del relleno que lo colmataba. El sistema empleado fue, en ambos casos, la colocación de una cubierta de reja. En el caso del compartimento central, esta cubrición se ha dejado fija, mientras que en el acceso norte consideramos más adecuada la implantación de un sistema abierto que permitiese el acceso al interior del aljibe a través de una escalera (Lámina VIII).
