INFORME DE LA ACTUACIÓN ARQUEOLÓGICA DE URGENCIA REALIZADA EN LA TORRE DEL HOMENAJE Y EN EL ÁNGULO SUDOESTE DEL CASTILLO DE SOHAIL (FUENGIROLA, MÁLAGA)

RAMÓN F. HIRALDO AGUILERA
SEBASTIÁN FERNÁNDEZ LÓPEZ
ÁNGEL RECIO RUIZ
ANTONIO RIÑONES CARRANZA

Resumen: Los trabajos se enmarcan dentro del Proyecto de Consolidación y Rehabilitación del Castillo de Sohail, que se viene desarrollando desde el año 1989. El primero de ellos centra su atención en la recuperación del arco de herradura que marcaba el acceso al interior del recinto defensivo en época musulmana. La segunda iniciativa se concreta en la limpieza y consolidación del ángulo sudoeste de la primitiva muralla.

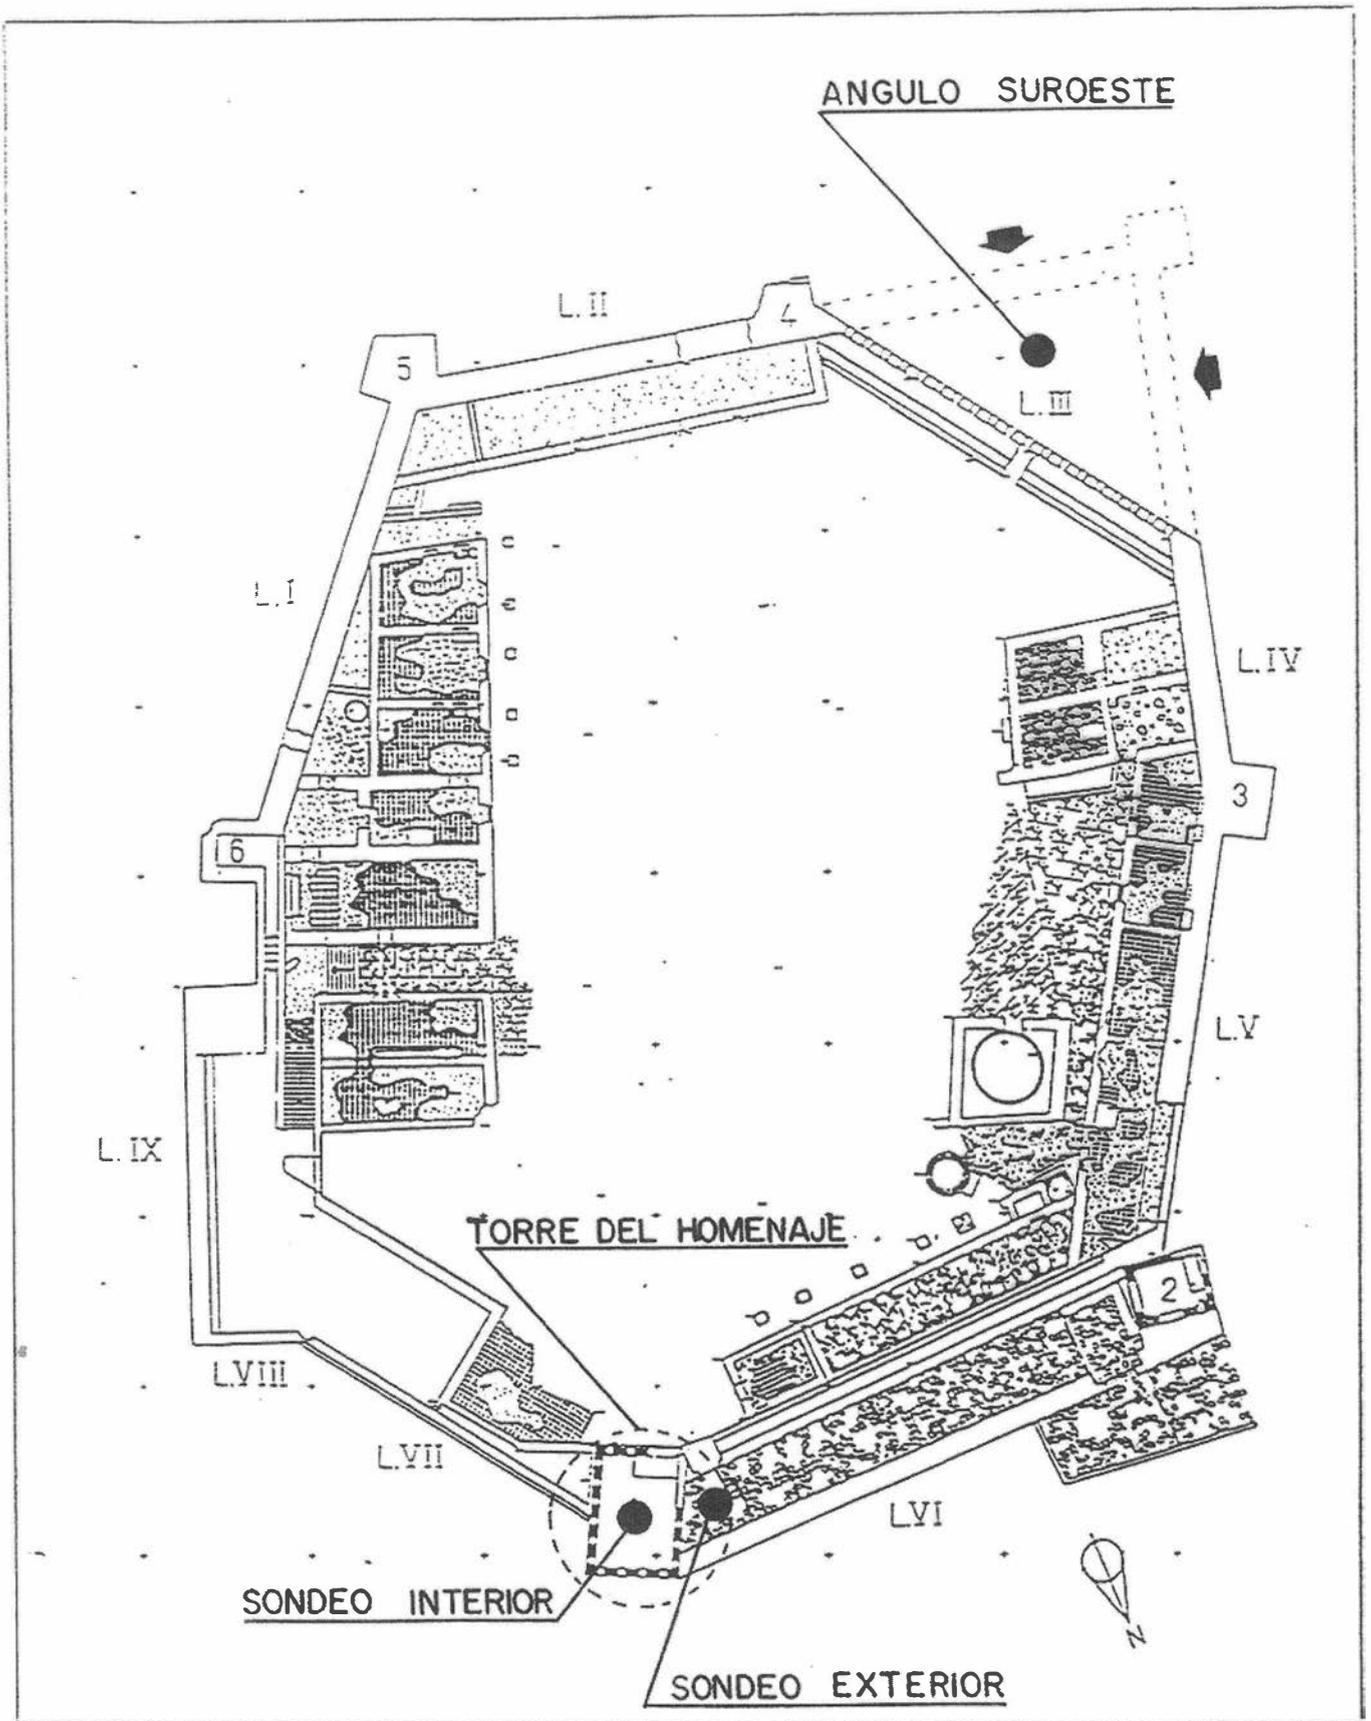
FIG. 1. Planta general del Castillo. Localización de las actuaciones.

Dentro del Proyecto de Consolidación y Rehabilitación del Castillo de Sohail, que se viene desarrollando desde el año 1989, los arquitectos redactores del mismo, D. Ignacio Sierra y D. Roger Torrás, presentan ante la Delegación Provincial de la Consejería de Cultura dos nuevas iniciativas que tienen como objetivo la torre del homenaje y el ángulo sudoeste del Castillo (fig. 1).

Se localiza en la base de la torre, al pie del arco de herradura (fig.1). El espacio comprometido se encuentra bien delimitado por la fachada de la torre, la barbacana, el lienzo de muralla y el encintado de mármol que marca el último tramo del pasillo que discurre entre ambos muros.

Se desarrolla en todo la planta baja de la torre principal (fig. 1). Se trata de un espacio rectangular con una extensión aproximada de 13,5 m². La profundidad máxima alcanzada es de 1,50 m a partir del suelo de hormigón que cubría todo el espacio interior. Dicho nivel inicial se encontraba a 0,78 m por encima del escalón de mármol que ha servido de punto 0 en el sondeo exterior.

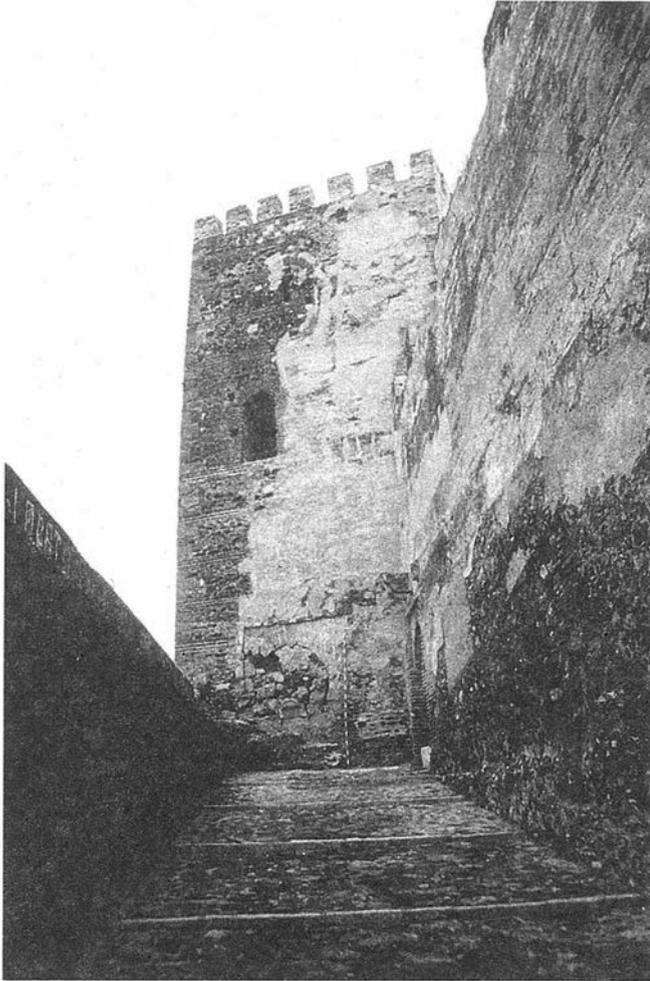
LÁM. I. Vista general de la fachada oeste de la torre del homenaje.

La torre principal o del homenaje, situada en el lado norte, constituye el elemento arquitectónico más significativo del Casti-

llo de Sohail (fig. 1, lám. I). En su base, en época musulmana, se abría la puerta de entrada (en la fachada oeste). Estaba resaltada por un arco de herradura de sillería, enmarcado por un alfiz recto igualmente en piedra (lám.II). A partir del siglo XVI se suceden los cambios en la arquitectura del Castillo que afectan, especialmente, a la torre principal. La parte alta se restaura y el arco de herradura se ciega. Más tarde, y en una fecha imprecisa, se adosa una escalera de mampostería y ladrillo, de cuatro peldaños, para acceder a la barbacana.

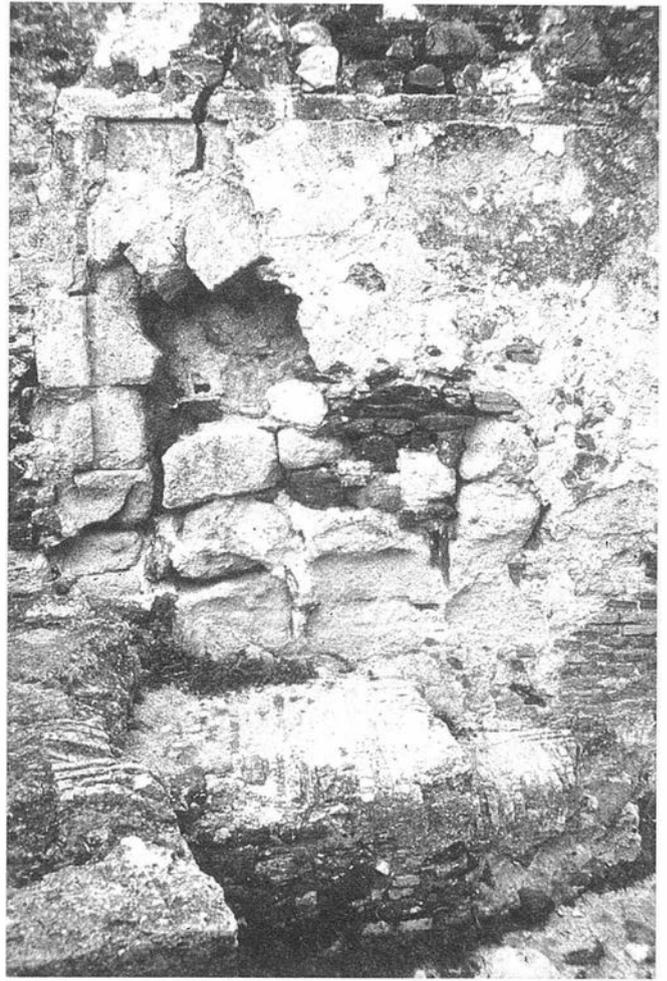
LÁM. II. Detalle del arco de herradura.

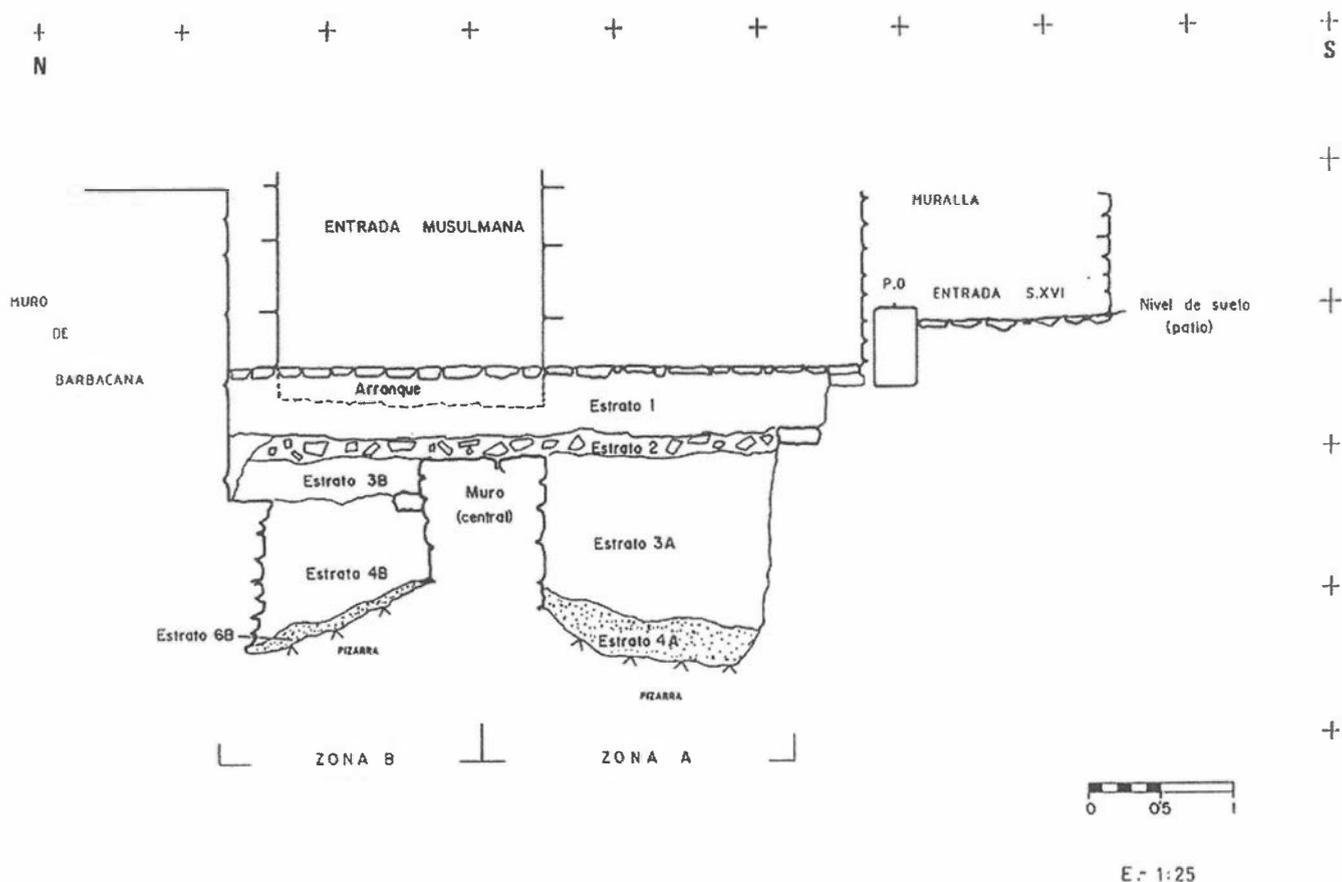
FIG. 2. Sondeo exterior. Estratigrafía: Sección A-A'.

En el desarrollo del trabajo el sondeo va a quedar dividido en dos espacios por un muro de dirección este-oeste. A partir de esa cota se subdivide el área en dos zonas A y B, con estratigrafías diferentes. La zona A se desarrolla hacia el lienzo de muralla y la zona B hacia la barbacana (fig. 2).

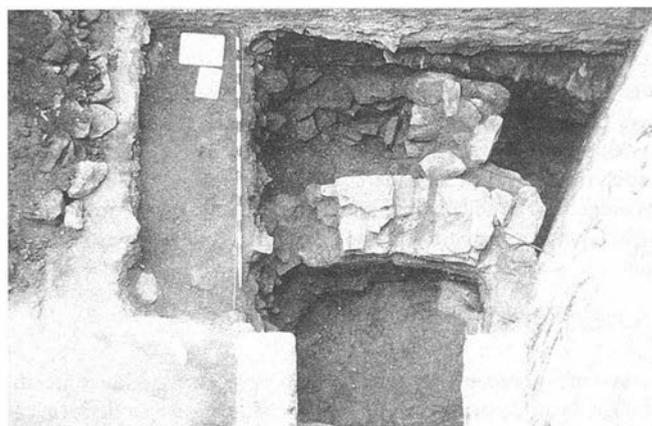
LÁM. III. Sondeo exterior (estado final). En la parte norte se observa el muro que se desarrolla a partir de la barbacana.

Se han descubierto cuatro alineaciones de muros, mal conservados, todos ellos relacionados entre sí y realizados con piedra local (fig. 3, lám. III). Se asientan sobre la pizarra de base o sobre el estrato conformado por la degradación del esquisto pizarroso. Sus hiladas están formadas por piedras de mediano tamaño, unidas con barro. Sólo el muro central, con dirección este-oeste, nos ofrece sus dos caras. Su anchura media es de 0,70 m y su alzado no supera los 0,90 m.

Asimismo se detecta una alineación de piedras de pequeño tamaño, de piedra local. Dicho muro arranca del muro de la barbacana y progresa, aumentando su anchura, hacia la torre a la que se adosa sin que se aprecie trabazón alguno. Su anchura máxima no supera los 0,50 m.

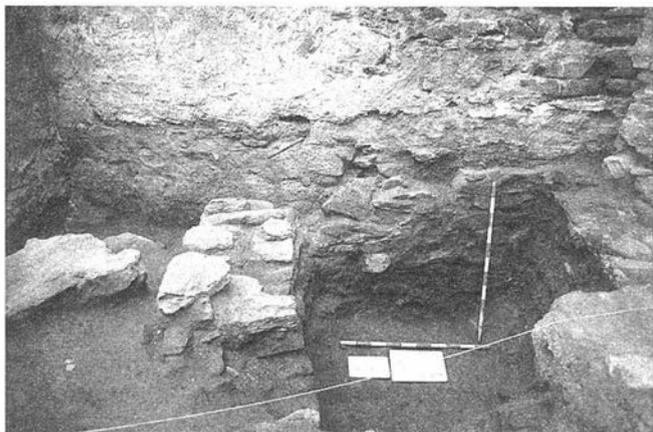
LÁM. IV. Sondeo exterior (perfil este). Se observa la reutilización de un muro prerromano como asiento de la torre.

En época medieval, en un momento que tradicionalmente se viene situando entorno al siglo XII, se produciría el arrasamiento parcial de las estructuras prerromanas para acondicionar el acceso al Castillo a través de la torre principal. Se observa, asimismo, la utilización de los muros ubicados en la zona este del sondeo como asiento de la fachada oeste de la torre (lám. IV).

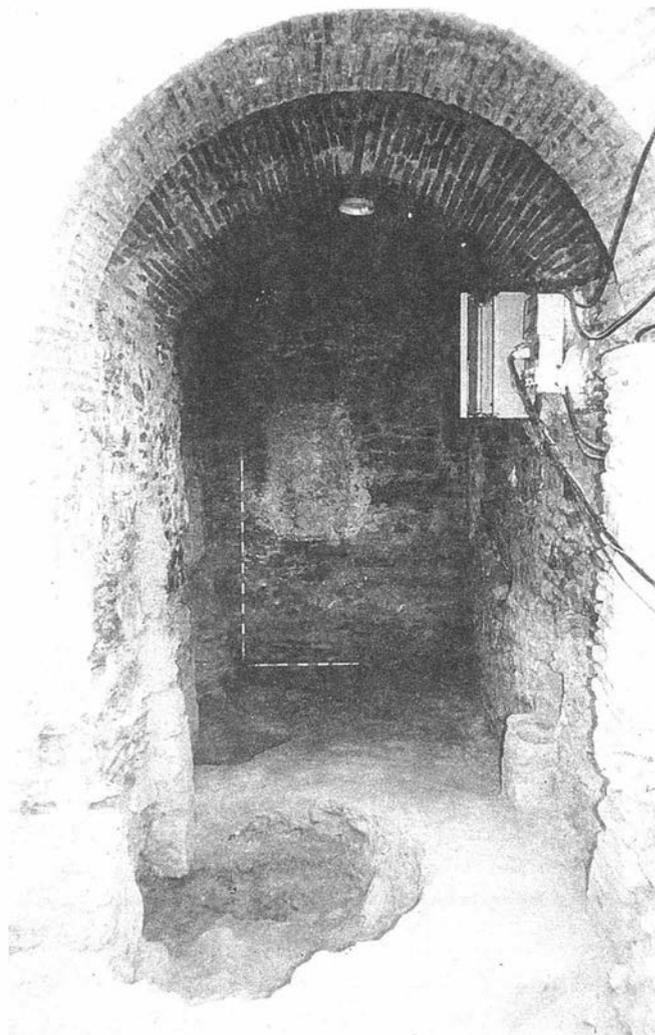
LÁM. V. Sondeo interior (estado final). Vista general desde el exterior.

realizados en obra de sillería de mediano tamaño (lám.V). El suelo (suelo 3) está realizado en tierra apisonada salvo en una pequeña franja pavimentada de ladrillo de 0,60 m de anchura (3), situada junto al arco de herradura.

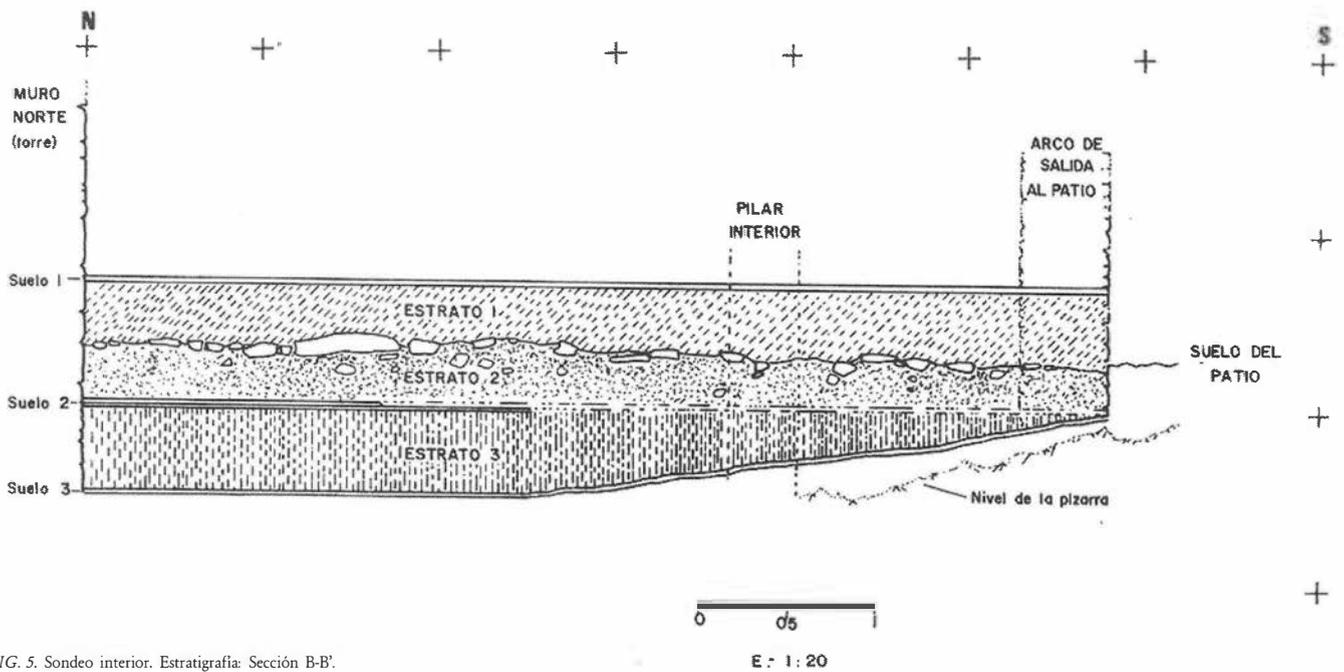
FIG. 5. Sondeo interior. Estratigrafía: Sección B-B'.

La estratigrafía estudiada se centra en los niveles hallados entre el suelo de hormigón inicial y el suelo relacionado con el acceso de época islámica (fig. 5). Junto a la zona de salida hacia el patio se pudo detectar una ruptura de los niveles estratigráficos documentados que debió tener lugar a lo largo del presente siglo. Esta intrusión rompe el último suelo (suelo 3) y llega hasta la pizarra de base (lám.V). En la documentación se ha registrado el nivel de pizarra, aunque no se ha reflejado, dentro de la estratigrafía general, el nivel intermedio.

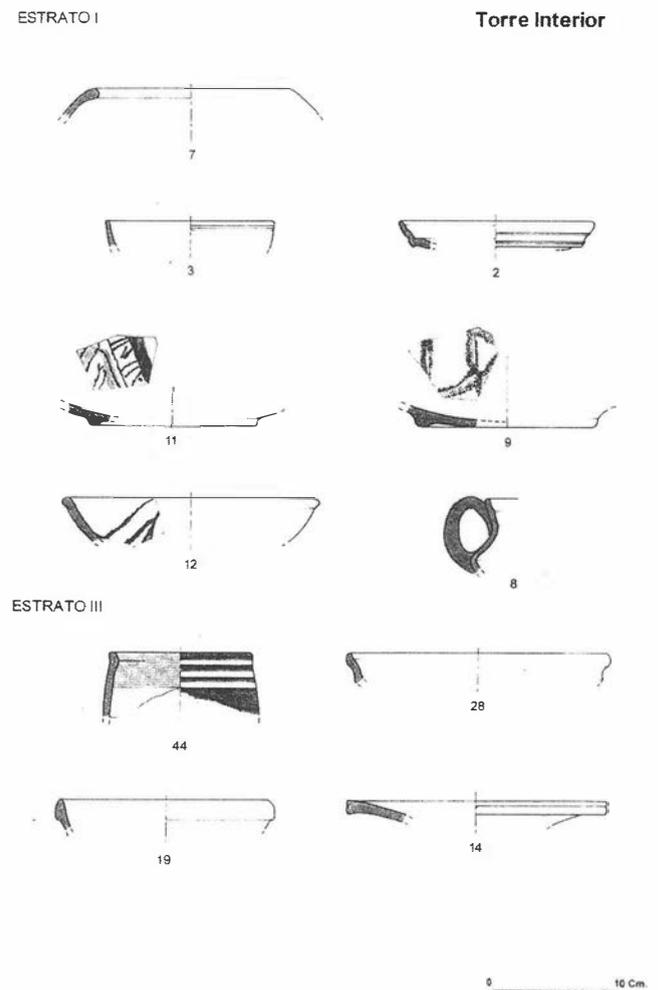
FIG. 6. Material cerámico del sondeo interior.

Se han inventariado 57 fragmentos cerámicos (fig. 6). Hay un predominio del material de época medieval frente al prerromano (9 frag.) y al romano (5 frag.).

Dentro de las piezas de época musulmana existe una interesante presencia de material ubicable entre los siglos X-XI, entre los que habría que mencionar: dos bordes de marmita realizados a torno lento; el perfil y el asa de un candel de piqueta ((fig. 6, nº 8); dos bases de atafór vidriados en melado en interior y exterior, uno de ellos con decoración de líneas de manganeso (fig.6, nº 9) y el otro con posible decoración vegetal en manganeso (fig. 6, nº 11); algunos fragmentos de borde con vidriado en verde y con trazos en manganeso y varios bordes de jarrita con engobe negruzco en exterior y decoración, mal conservada, en trazos blancos (fig. 6, nº 44). También habría que señalar dos bordes de labio triangular redondeado con vidriado melado en exterior e interior encuadrables en los siglos XII-XIII y, finalmente, varios fragmentos de jarrita y un borde de atafór, ambos con vidriado en verde, ya de época nazari.

Entre el resto de material habría que destacar un borde de plato ancho (fig. 6, nº 14), con acanaladura, de barniz rojo (siglo VI a. C.) y en el ámbito romano varios fragmentos de sigillata itálica (siglo I d. C.) y de sigillata clara C y D (siglos IV-VI d. C.). Entre estas últimas hay que reseñar los tipos Hayes 50 A, 50 B y 99 A-B.

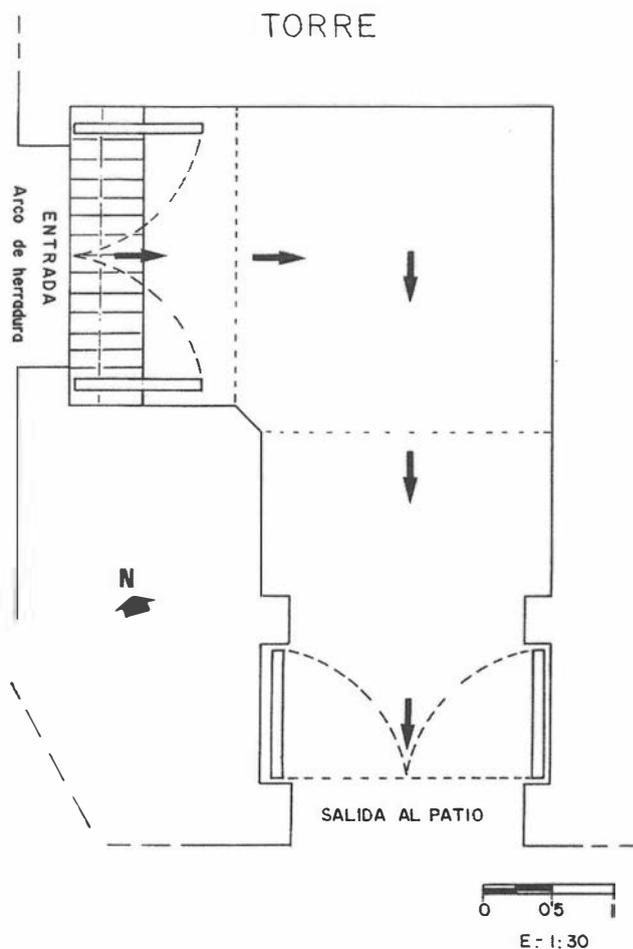
FIG. 7. Restitución en planta de la entrada en recodo simple.

Gracias a esta actuación hemos podido definir, con mayor precisión, las características formales del acceso al primitivo recinto musulmán (fig.3 y 7). Podemos observar, una vez salvado el arco de herradura (actualmente cegado), un pequeño pasillo de 1,50 m de longitud que precede a una sala cuadrada cubierta con una bóveda de media naranja de ladrillo. En ella se efectúa un giro en ángulo recto para acceder, a continuación, a un nuevo pasillo de tres metros de longitud que concluye en la salida al patio del Castillo, actualmente enmarcada por un arco de medio punto de ladrillo. Este último pasillo se dispone en rampa ascendente para salvar el desnivel de 0,50 m existente entre la sala cuadrada y el patio interior. Asimismo, y en la parte intermedia, se descubre el arranque de dos pilares, mal conservados, adosados a los muros y

Todo indica que nos hallamos ante una entrada en recodo simple que dispondría de una doble puerta, una de entrada desde el exterior (enmarcada por el arco de herradura) y otra de salida hacia el patio del recinto fortificado. Esta segunda puerta quedaría resguardada, una vez abierta, por los pilares de sillería descubiertos en el segundo pasillo (fig.7). Por sus características formales nos encontramos ante un tipo de entrada relacionable con el mundo almorávide. Este dato ya fue apuntado por Román Riechmann en diversas publicaciones en la década de los ochenta (4), quedando ahora complementada por la información arqueológica recogida tras esta intervención.
