ANUARIO ARQUEOLÓGICO  
DE ANDALUCÍA/1997

# MEMORIA DE LOS TRABAJOS ARQUEOLÓGICOS EFECTUADOS POR LA G.M.U. EN EL “VIAL H” DEL POLÍGONO 3 DEL PLAN PARCIAL DE PONIENTE Y EN LA UNIDAD DE ACTUACIÓN P-6 DEL P.G.O.U. DE CÓRDOBA (1995-1997)

DOLORES RUIZ LARA  
JUAN F. MURILLO REDONDO  
MAUDILIO MORENO ALMENARA

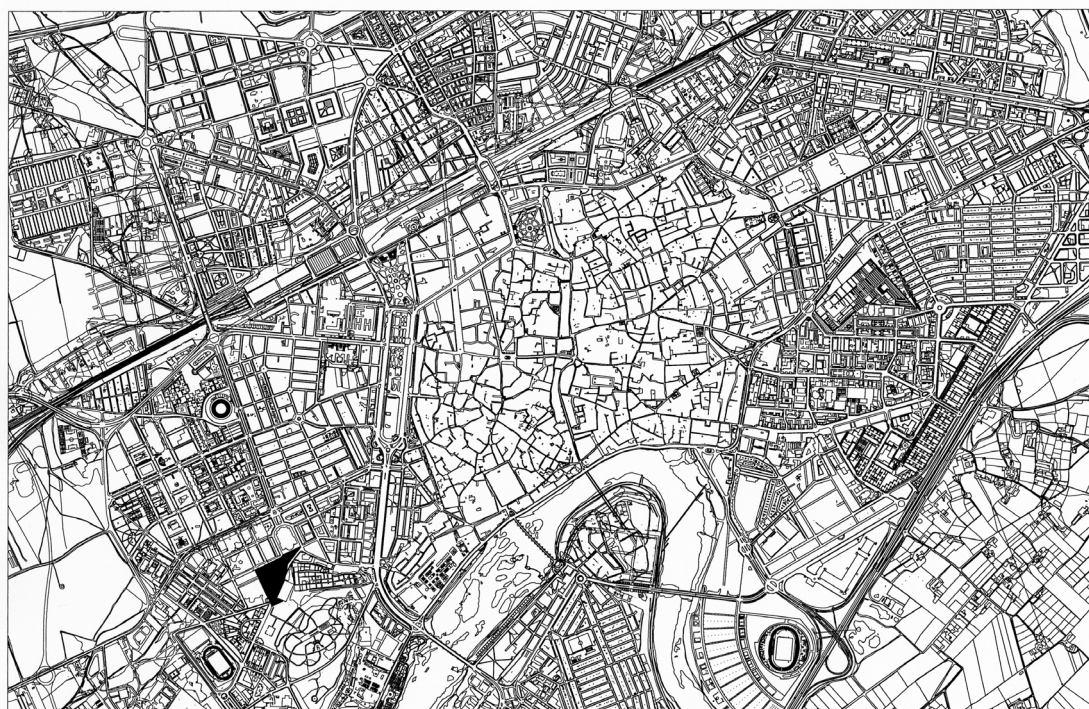
FIG. 1.- Localización del área de actuación, al Suroeste del Conjunto Histórico de Córdoba.

Con posterioridad (meses de Febrero y Marzo de 1997), se llevó a cabo otra I.A.U. en la colindante Unidad de Actuación P-6, previa a la ejecución de las obras de construcción de equipamiento público previsto por el P.G.O.U. Corresponden a esta Intervención los Sectores A, B y C (Fig. 1).

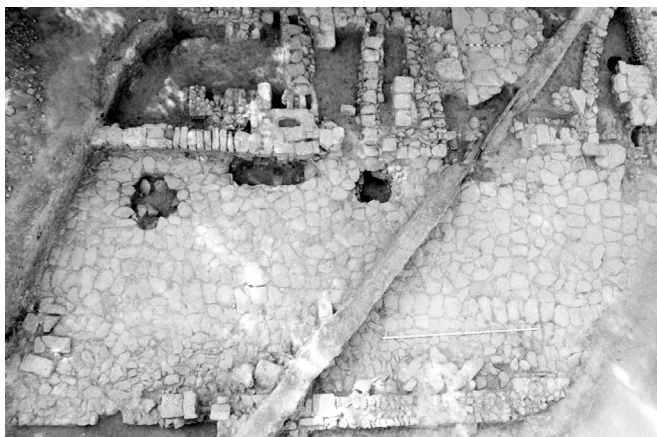
LÁM. II.- Sector A. Detalle de la calle con los pozos negros y fosas sépticas.

**Calle (U.E. 40).-** Uno de los hallazgos más importantes de la intervención practicada en el Polígono 6 del Plan Parcial de Poniente es precisamente la documentación de una importante vía de comunicación entre la ciudad y algún punto al Oeste de la misma, que sólo podemos intuir a través del planteamiento de ciertas hipótesis. Se trata de un camino muy bien pavimentado con grandes lajas de cuarcita, cantos rodados de gran tamaño, pizarra y gravilla en los intersticios (Lám. II).

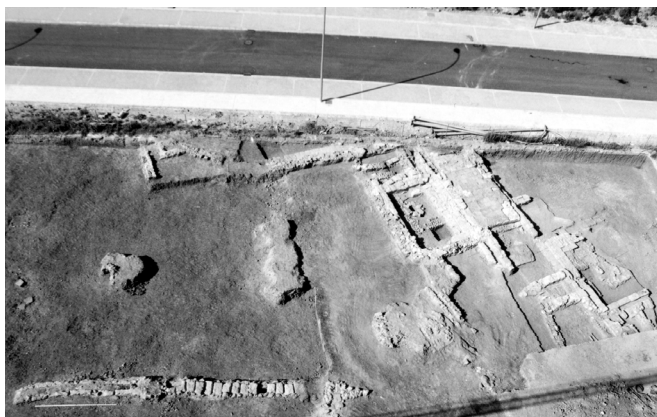
LÁM. III.- Sector C. Vista general. En primer término, la cloaca que procedente de las laderas de la colina desagua en la vaguada existente a la derecha de las casas.

Al igual que en la zona A, y para una mejor definición de las distintas estancias, se ha denominado espacio a cada una de las unidades constructivas que conforman una casa (Fig. 4; Láms. III y IV).

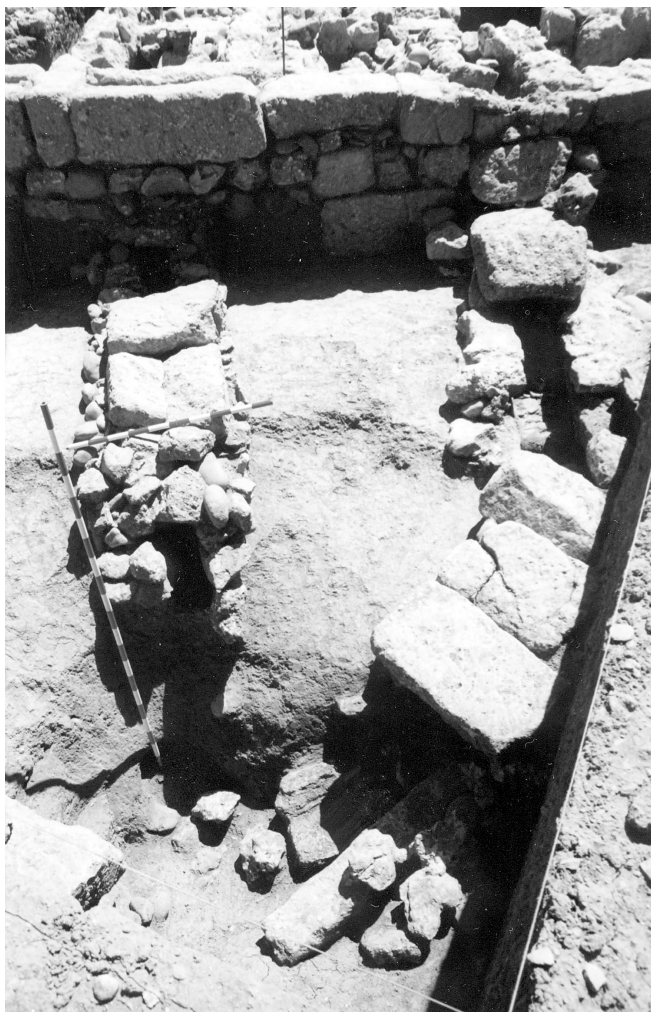
LÁM. VI.- Sector D. Tramo final de las cloacas (UU.EE. 60 y 65) visto desde el Norte.

Durante esta fase se pone en práctica un ambicioso programa encaminado a dotar al arrabal de una importante infraestructura de saneamiento, materializada en la construcción de dos cloacas y una tercera canalización que podría ser utilizada para la conducción de agua limpia. Las cloacas (UU.EE. 60 y 65) presentan una trayectoria prácticamente paralela, en sentido SE-NW, que en el caso de la segunda se completa con un pequeño tramo que constituye el arranque de la estructura, con orientación SW-NE, formando un ángulo casi recto para adoptar la dirección predominante en su recorrido. Están construidas con mampuestos de caliza y arenisca que alternan con guijarros para formar las paredes de la estructura, cuya anchura alcanza los 80 cm. y sobre ellas apoyan las cubiertas (UU.EE. 58 y 63, respectivamente), fabricadas con grandes losas de caliza y arenisca calzadas con guijarros y mampuestos, con una anchura que oscila entre 45-70 cm. en el caso de la primera y 60 cm. en la segunda. Aquella (U.E. 60) tiene además una base (U.E. 61) realizada con un mortero de arena y cal que conserva huellas de la erosión producida por el continuado paso del agua, mientras en la otra (U.E. 65) no hemos constatado la existencia de suelo alguno. Sobre la cloaca 65 se construyó una letrina (U.E. 24) que vierte directamente en ella (Lám. VI).

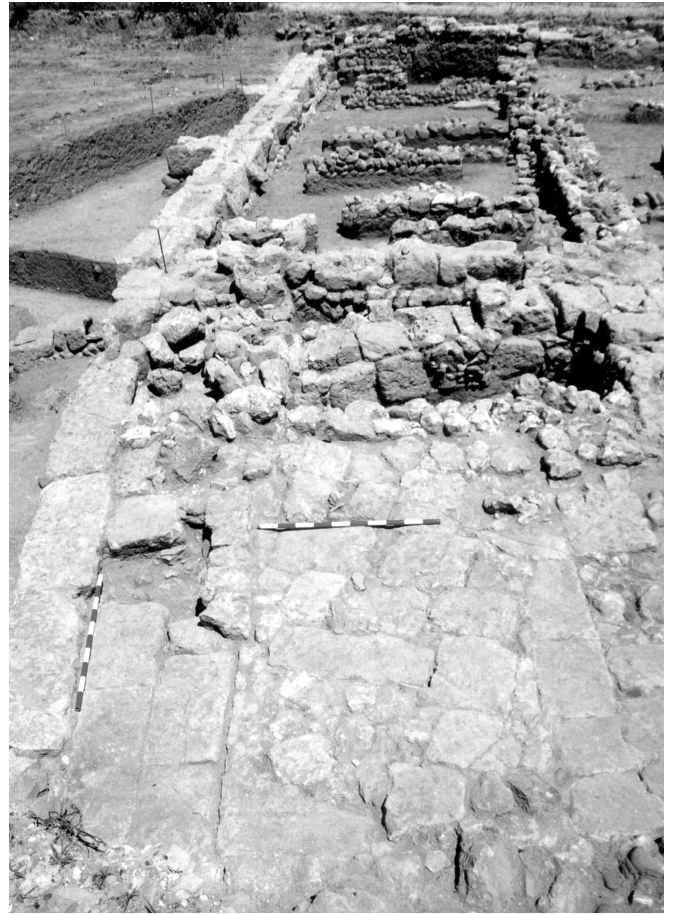
LÁM. IX.- Sector D. Pavimento construido con losas de calcarenita (U.E. 115).
