ANUARIO ARQUEOLÓGICO
DE ANDALUCÍA/1997

INTERVENCIÓN ARQUEOLÓGICA DE URGENCIA EN UN SOLAR SITO EN CALLE TOMÁS CONDE NÚMERO 8 ESQUINA A CALLEJA DE VILLACEBALLOS DE CÓRDOBA

INMACULADA CARRASCO GÓMEZ
ALEJANDRO JIMÉNEZ HERNÁNDEZ
CARMEN ROMERO PAREDES

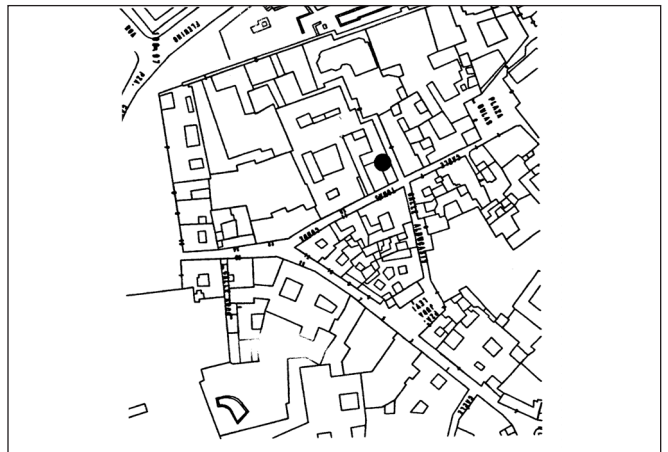
FIG. 1

arqueológicas de urgencia realizadas en solares cercanos han sido documentados niveles de época medieval cristiana (fig. 1).

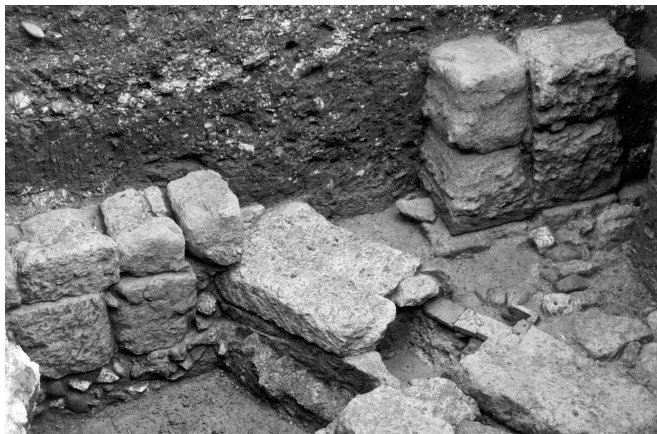
LÁM. I

DESCRIPCIÓN: Muro documentado en el perfil norte de la cuadrícula, construido a base de sillares de caliza dispuestos verticalmente, con unas dimensiones que oscilan entre los 42 y 58 cm. de anchura. Tiene una longitud máxima documentada de 1'10 m. y una orientación de 70° sexagesimales con respecto al norte magnético.

CRONOLOGÍA: Romana. Mediados del siglo II d. J.C. (Lám. I).

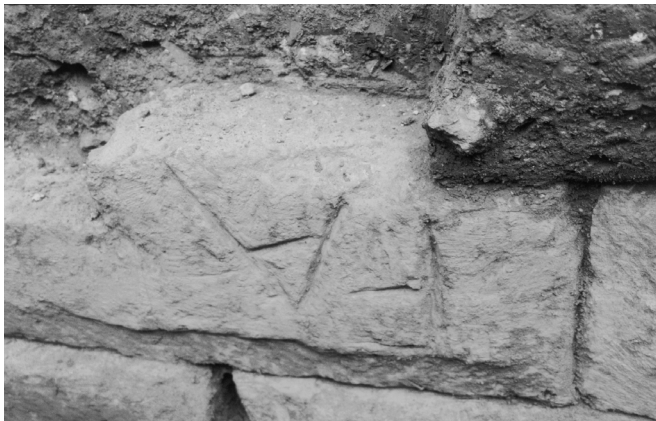
LÁM. II

DESCRIPCIÓN: Muro documentado en el perfil sur de la cuadrícula, construido a base de sillares de caliza, con unas dimensiones de 140 cm. de longitud por 48 de altura, dispuestos a soga y tizón (la escasa entidad del muro nos impide conocer su técnica constructiva). Tiene una longitud máxima documentada de 3'75 m. y una orientación de 70° sexagesimales con respecto al norte magnético. Dos de los sillares están almohadillados y uno de ellos presenta una marca de cantero invertida con las letras "FA". Los sillares posiblemente estén reutilizados ya que el almohadillado que presentan está truncado.

CRONOLOGÍA: Romana. Entre el cambio de Era y mediados del siglo I d. J.C. (lám. II).

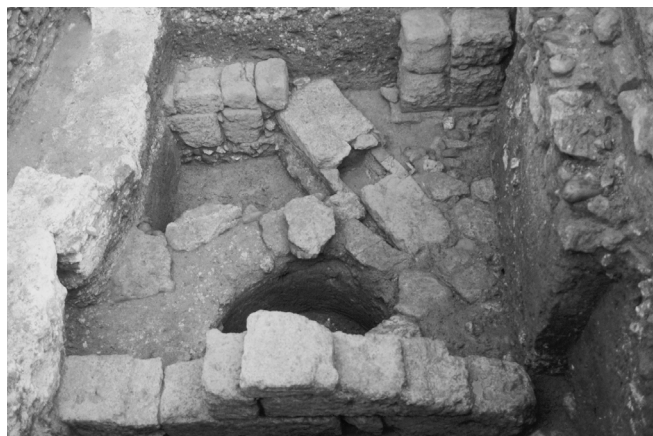
LÁM. III

DESCRIPCIÓN: Calzada realizada con losas de piedra pudinga, de dimensiones irregulares y de tendencia poligonal, oscilando sus dimensiones entre 30 y 80 cm. de longitud. Una de las losas que componen la calzada, presenta dos posibles huellas de rodera, una con una orientación aproximada de 70° y otra opuesta de 130° sexagesimales con respecto al norte magnético.

CRONOLOGÍA: Romana. Medios del siglo I d. J.C. (Lám. III)

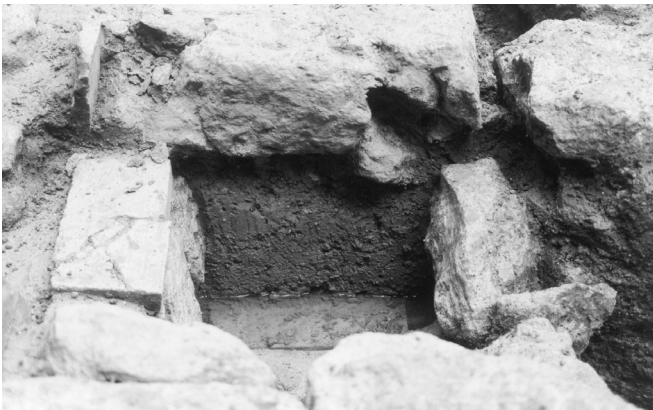
LÁM. IV

DESCRIPCIÓN: Capa de origen artificial, de formación natural, de deposición lenta y composición muy homogénea. La tierra presenta una coloración negra, de textura limosa y estructura en bloque. Es una capa de vertidos de materia orgánica que colmata el interior de la cloaca U.E. 193.

MATERIALES: Escasos fragmentos entre los que destacan cinco amorfos de común y una base de una imitación de platito de mesa, un fragmento de cazuela de fondo estriado tipo Mercedes Vega 6, así como un asa de lucerna africana, probablemente tipo Dres. 27 / 28, y un fragmento de borde de terra sigillata hispánica forma Drag. 37.
CRONOLOGÍA: Romana. Mediados del siglo II d. J.C. (Lám. IV)

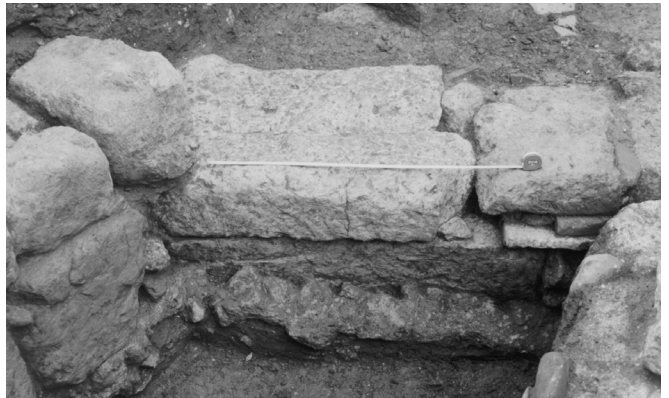
LÁM. V

la base alojando en su interior un hueco con una luz de 38 cm. de altura y 40 cm. de anchura. Presenta una orientación de 130° sexagesimales con respecto al norte magnético, y un declive hacia el sureste.

CRONOLOGÍA: Romana. Entre el cambio de Era y mediados del siglo I d. J.C. (Lám. V).

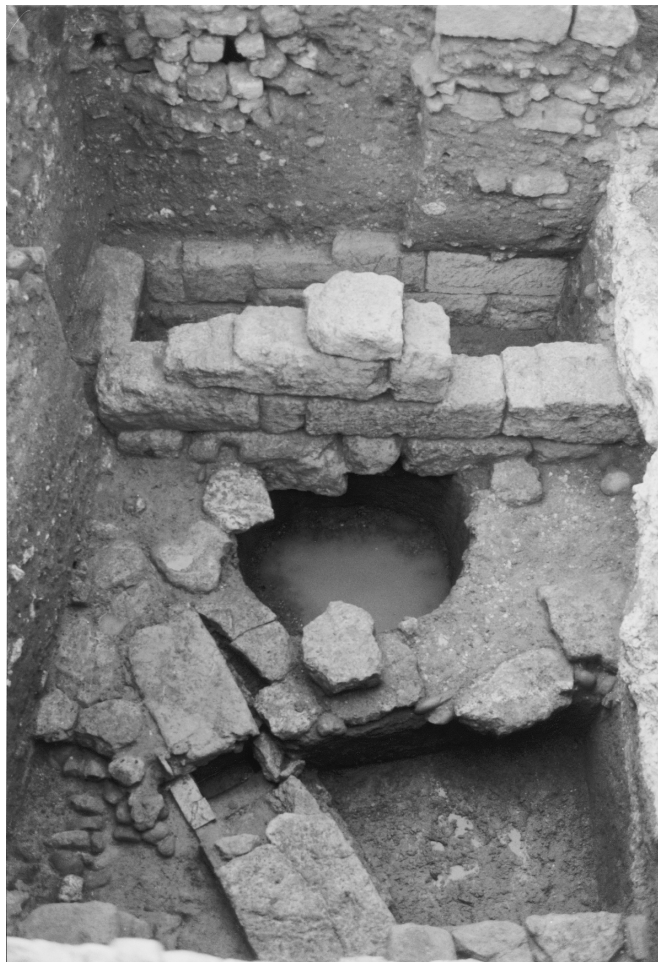
LÁM. VI

Las primeras construcciones documentadas en la intervención, se corresponden con una calzada con su cloaca y un muro que la delimita en su flanco sur, que han sido fechadas a partir de la capa que sirve de infraestructura a la calzada, en la primera mitad del siglo I d. J.C., hecho que no desdice la hipótesis generalmente aceptada de que la urbanización de todo el sector sur de la ciudad, con la ampliación de la urbe republicana hasta el río, parece responder a esquemas augusteos; así lo corrobora la construcción del puente romano sobre el Guadalquivir, la erección del teatro así como la prolongación de la cerca murada (lám. VI)
