III ACTIVIDADES DE URGENCIA

ANUARIO ARQUEOLÓGICO
DE ANDALUCÍA/1997

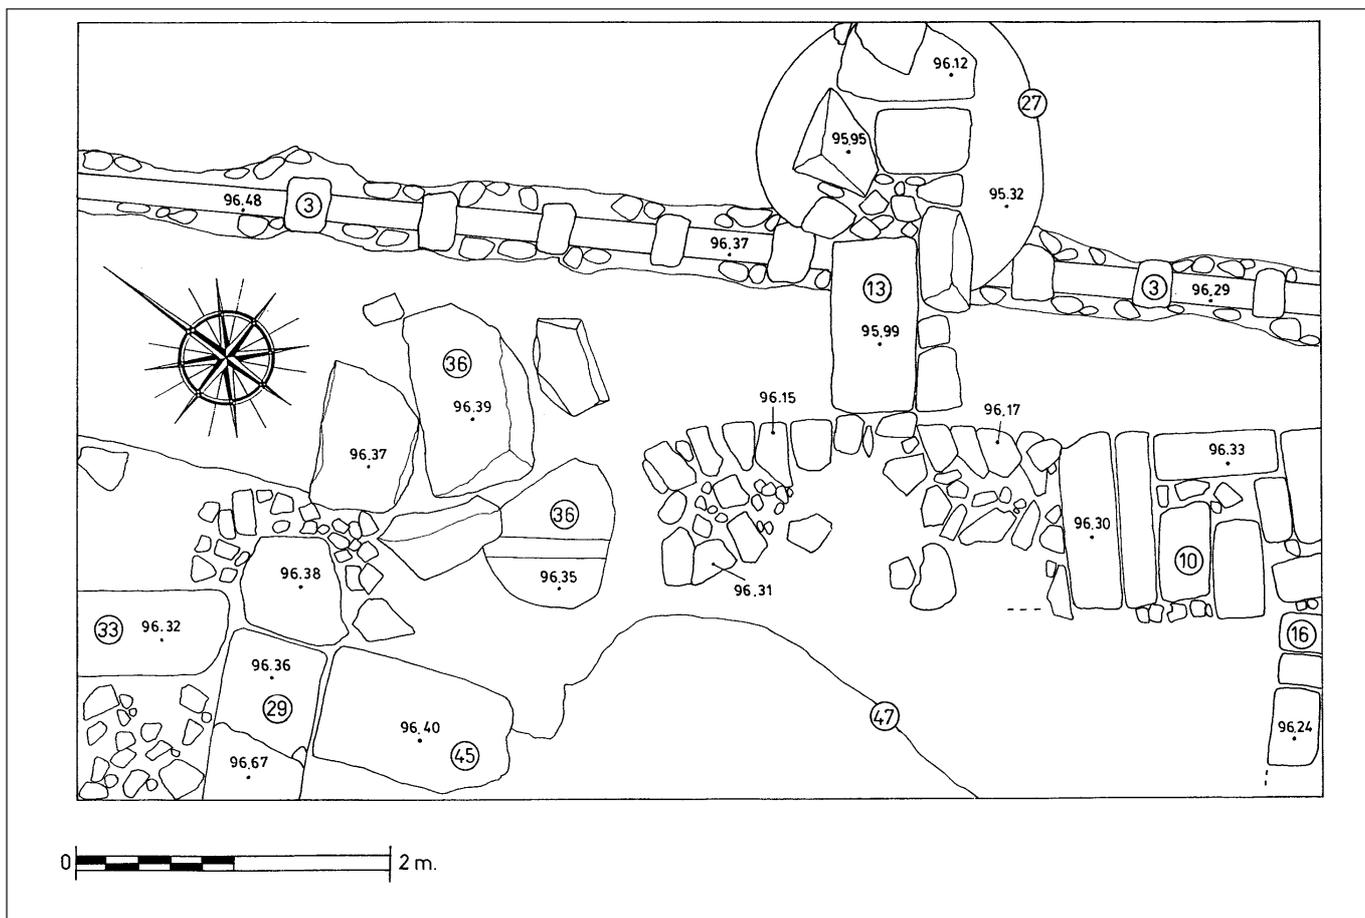
FIG. 2. Corte 1. Planta 1ª.

La localización de este corte es la más occidental de todos. Inicialmente estaba ubicado junto a la medianera Oeste y sus dimensiones eran de 8 x 5 m. pero tanto la ubicación con sus dimensiones fueron modificadas, la primera debido a la presencia de un importante resalte topográfico o tacón de forma rectangular adosado a la medianera Noroeste del solar de modo que tuvimos que trasladar el corte unos metros hacia el Este, mientras que sus dimensiones fueron ampliadas unos 3 m. hacia el Norte con el objeto de documentar la existencia de una estructura realizada con sillares de módulo romano; ambas incidencias quedaron puntualmente reflejadas en el libro diario de la intervención.

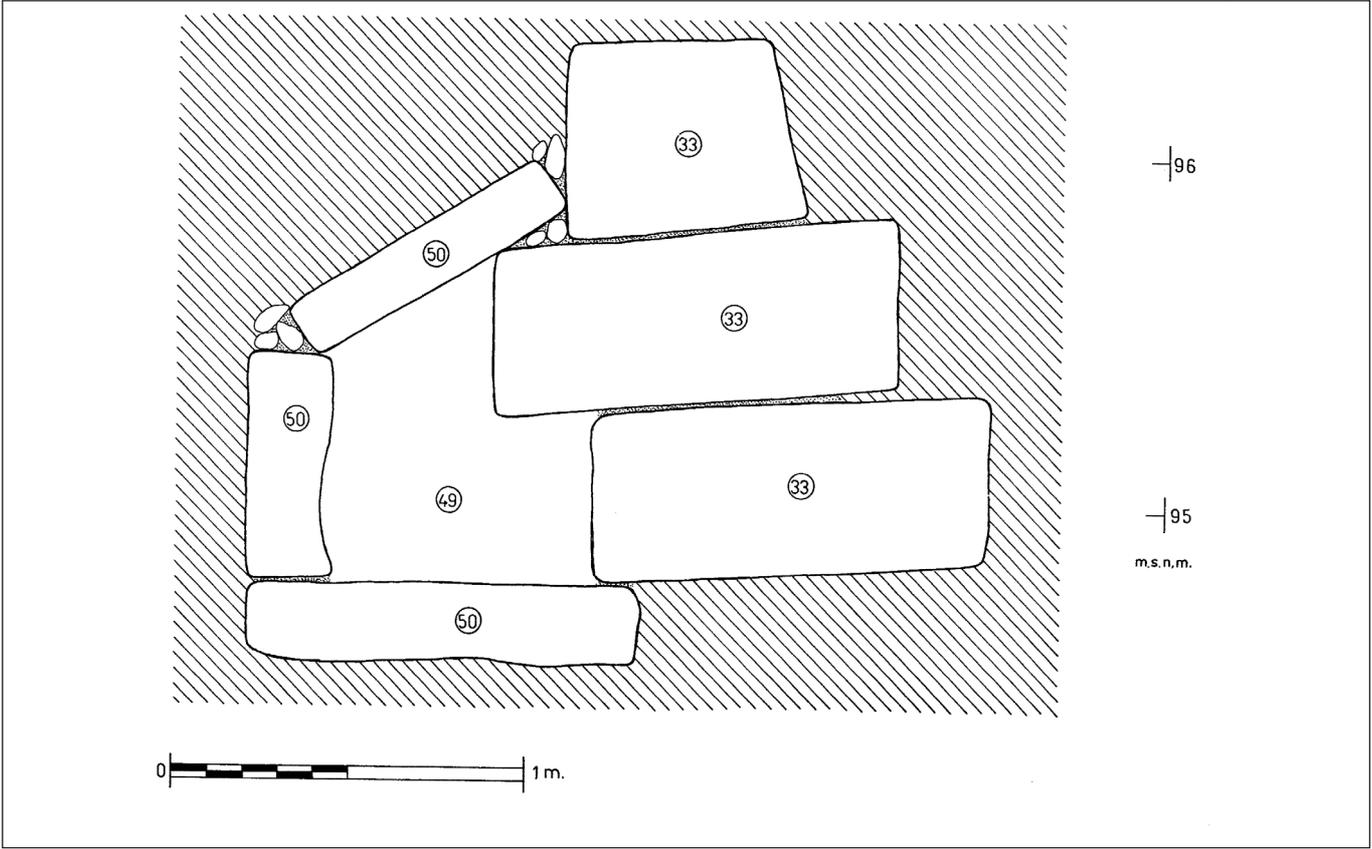
FIG. 3. Corte 1. Sección de la cloaca (UU.EE. 33, 49 y 50).

Por su parte, las estructuras correspondientes a las UU.EE. 45 y 50 están realizadas con materiales diferentes, en concreto, con losas y sillares de arenisca. Las primeras empleadas en la cloaca U.E. 50 en la base, paredes y cubierta, algunas de grandes proporciones llegando a alcanzar casi los 2 m. de longitud. Se trata, sin duda, de la estructura más interesante documentada en el Corte 1, porque supone la existencia en el lugar de una nueva calle de la que hasta ahora no se tenía constancia arqueológica. La orientación de la cloaca (y de la calle) es N-S. y la diferencia de cotas evidencia algo lógico cual es la inclinación hacia el río para facilitar el drenaje y la evacuación tanto de las aguas de lluvia como de los vertidos de las casas. La cubierta original era a dos aguas y probablemente discurría adosada al muro E. de delimitación del *kardo* que, sin duda, existía sobre ella (Fig. 3). Ese muro debe corresponder a la U.E. 45, de grandes sillares de arenisca asentados en seco, que presenta una orientación idéntica a la cloaca y que curiosamente no dispone de ningún tipo de cimentación, sino que la hilada inferior está colocada directamente sobre el terreno geológico (Lám. I). No pudimos documentar el pavimento de la calle, que como después veremos debió de ser alterado cuando se procedió a la construcción de la estructura formada por las UU.EE. 29 y 33. Sin embargo, parte de ese pavimento se halló en la U.E. 36 donde había tres losas de un conglomerado tipo pudinga (una de ellas presentaba un rebaje central producido por el tránsito de carruajes) que fue el material empleado en la pavimentación de las calles de la ciudad con motivo de la amplia reforma efectuada en época de Augusto. La zona en las que nos encontramos, junto al río, corresponde a la ampliación que experimentó *Colonia Patricia* tras la batalla de *Munda*, y en esta zona se trazó *ex novo* una red de calles perpendiculares entre sí que delimitaban manzanas o *insulae* cuyas dimensiones, al menos en la zona que nos atañe, se conocen bastante bien (2 *actus*). En consecuencia, este *kardo* se ha localizado en el punto exacto en que suponíamos, teniendo en cuenta las dimensiones antedichas de las manzanas. Ignoramos si este *kardo* disponía de una o dos cloacas, pues podría tener una cloaca bajo cada acera (la detectada por nos-

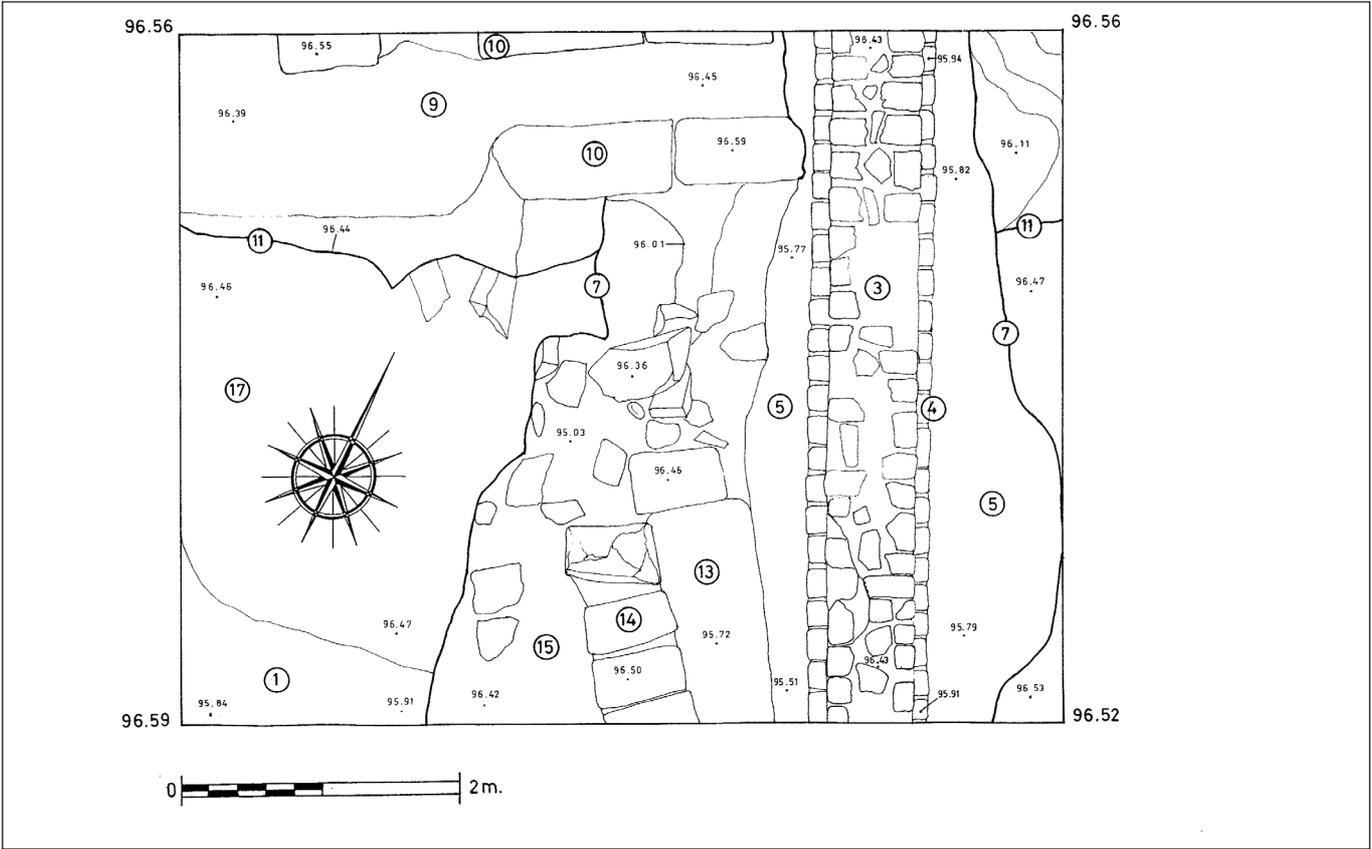
FIG. 4. Corte 3. Planta.

En cuanto a estructuras se ha de indicar la aparición de cuatro. La más moderna corresponde al cimiento del muro divisorio entre las parcelas 1 y 2 de Ronda de Isasa 4 y 6, en todo el lateral Este del corte. Se compone de una base de mortero de cal, arena, ripios, cantos rodados y algún fragmento de *opus signinum* (U.E. 5). Sobre esta capa de mortero se levantan dos hileras de ladrillos (U.E. 4) dispuestos a tizón. Encima se sitúa otra capa (U.E. 3) compuesta por muro de mampuesto de ripios, fragmentos de ladrillos y cantos rodados, rematada por dos hileras de ladrillos careados a tizón en ambos lados. Esta estructura rompe parte del alzado de sillares de la noria musulmana (U.E. 14) (Fig. 5), corta un canal musulmán (U.E. 10), como el muro romano de sillares (U.E. 24) documentado en el corte (Lám. III) (Fig. 4).

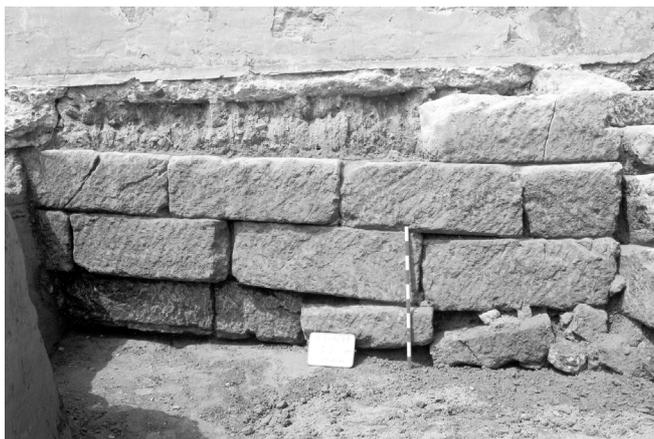
LÁM. I. Alzado del muro romano isódomo del Corte 1 (U.E. 45) correspondiente al límite E. del *kardo*.

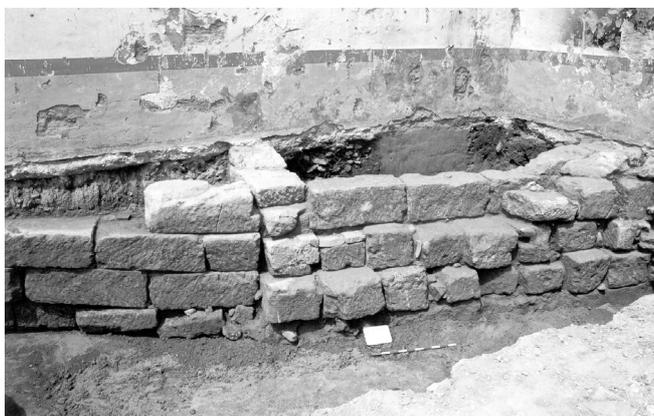
LÁM. II. Detalle del alzado del muro romano (U.E. 29) del Corte 1 perteneciente a la estructura de contención del terreno.

El resto de estructuras romanas de este corte está identificado en las UU.EE. 29 y 33 que corresponden a una misma edificación construida con sillares y losas de arenisca, asentados en seco y con ripios y lajas de piedra entre ellos para su mejor encaje. Al igual que el muro U.E. 45 no dispone de cimentación, de modo que los sillares de la hilada inferior están en contacto directo con el terreno geológico. Nos encontramos ante dos muros que no forman exactamente un ángulo de 90° sino que resulta algo más abierto. El muro U.E. 33 presenta una orientación N-S. aunque no va paralelo al muro U.E. 45, mientras que la U.E. 29 está orientada de E-O (Lám. II). Lo más significativo de estas unidades radica en que su construcción, que puede fijarse a fines del s. III d.C. o comienzos del s. IV d.C. por la presencia de cerámicas africanas tipo C de la forma Hayes 50, supuso la amortización del *kardo* augusteo (en este momento debió formarse la U.E. 36 donde estaban las losas de pudinga dispuestas en posición secundaria) y la demolición parcial de la cloaca. En efecto, todo el lateral oriental de la caja y la cubierta fueron destruidos al levantarse el muro U.E. 33, pero la cloaca se mantuvo en pleno funcionamiento actuando dicho muro como nuevo lateral oriental, colocándose las losas del lado Oeste de la cubierta apoyando sobre él. Además, el muro representado por la U.E. 29, que intercepta la cloaca de forma perpendicular, presenta una gran abertura para facilitar el paso del agua.

Con los escasos elementos de que disponemos resulta imposible determinar la funcionalidad de la estructura que forman las UU.EE. 29 y 33, cuya continuidad hacia el N. y O. es palmaria. Las dos hileras inferiores de ambos muros deben interpretarse como cimentación y el resto como alzado. La escasa superficie excavada al interior de estos muros corresponde a arenas geológicas (excepción hecha de algunas UU.EE. de época musulmana). Teniendo en cuenta el quiebro tan acusado que se origina en la topografía de la zona, que en la actualidad alcanza los 4 y 5 m. podría apuntarse la posibilidad de que estemos ante un contrafuerte o estructura de contención del terreno.

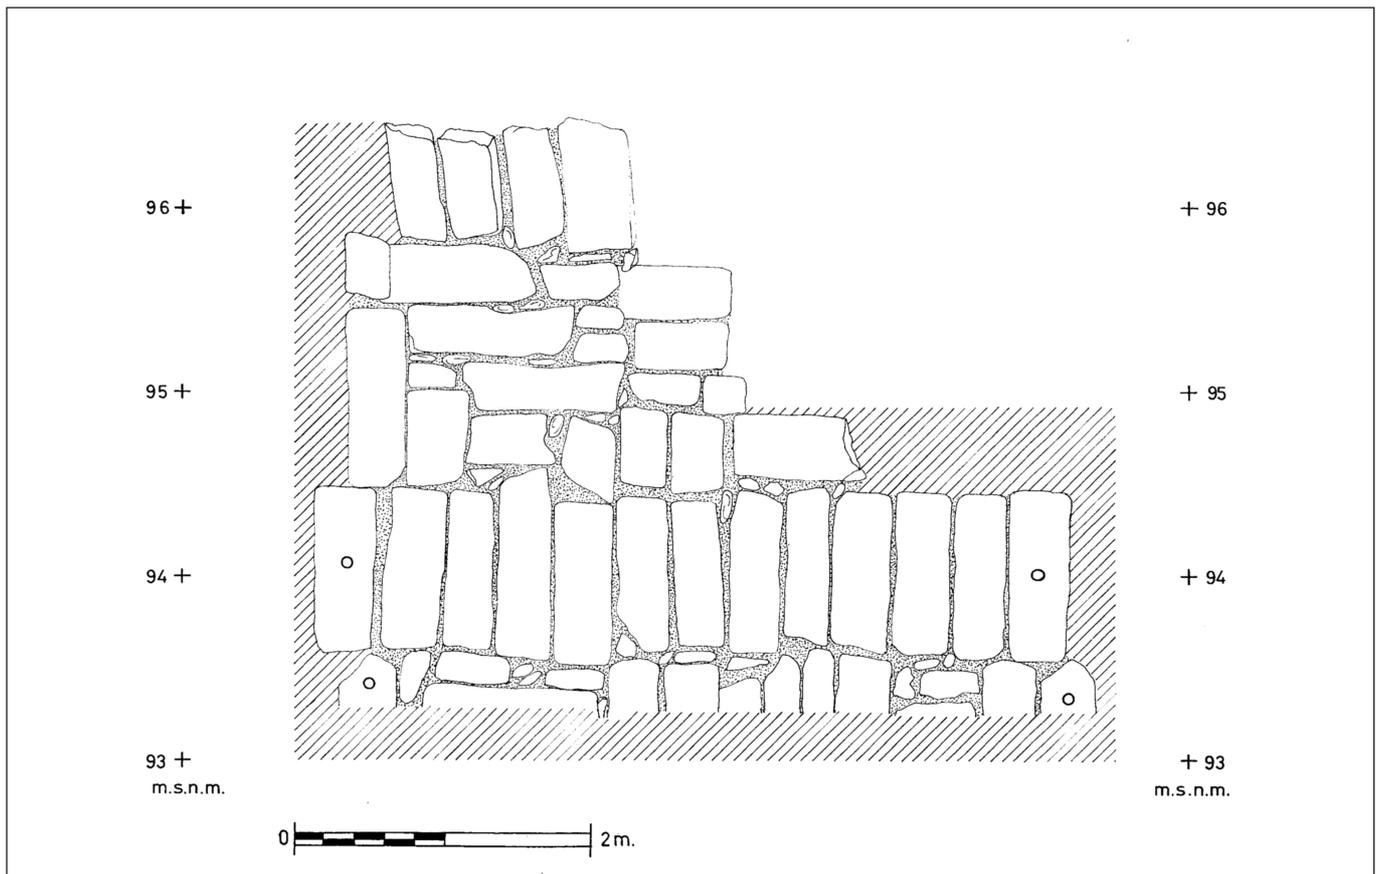
FIG. 5. Corte 3. Alzado interior de la noria (U.E. 14).

mán (U.E. 9). También musulmana es la noria aparecida en el corte. Posee planta ovalada y su paredes se realizan con sillares de arenisca miocena, entre los que existen algunos reaprovechados, con engatillados y escuadras. Esta estructura corta el muro y los sedimentos romanos del corte por la zanja que se realiza para su construcción (U.E. 16).

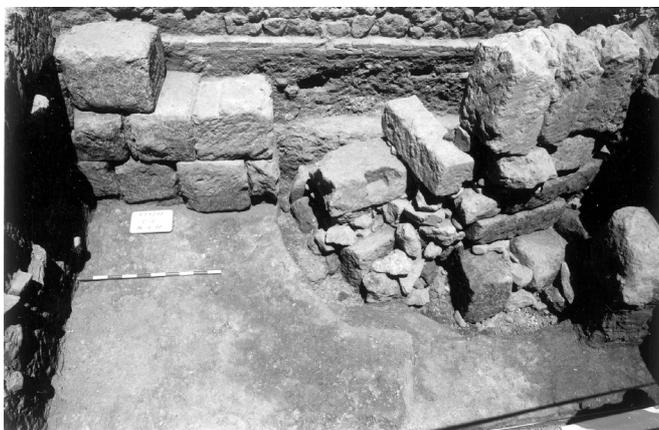
LÁM. III. Panorámica del Corte 3 con el muro de sillares romano (U.E. 24) apoyando directamente sobre las arcillas estériles y cara exterior de la noria califal (U.E. 14).

Por último anotar la aparición de una estructura muraria de sillares (*opus quadratum*) de arenisca miocena, que ha conservado tres hiladas desde su asiento, sobre arcillas estériles (U.E. 25) sin zanja de cimentación. La disposición es isódoma y el estado de conservación pésimo, ya que ha sufrido el rebaje por su cara este con el cimiento medianero (UU.EE. 3, 4 y 5), así como rota su continuación hacia en sur por la construcción de la noria musulmana.

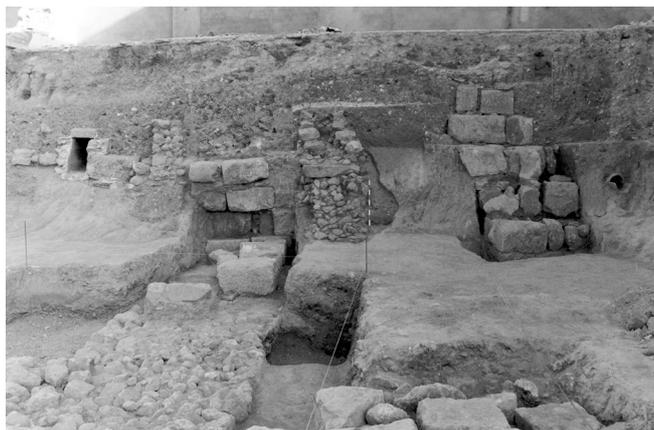
LÁM. V. Panorámica del Corte 6 y de las estructuras documentadas en el talud Norte.

En dicho Talud Norte se reconocieron como estructuras más significativas, de E. a O las siguientes. En primer lugar, la denominada estructura nº 1 correspondía a una canalización de agua realizada con dos grandes imbrices opuestos, resultando una forma circular, con 27 cm. de luz y 34 cm. de anchura. Estaba excavada directamente sobre las arenas geológicas y se apreciaba perfectamente la

fosa realizada para su construcción. Sobre ella se detectaron hasta cuatro estratos diferentes. La cota de esta cloaca es de 97.42 m.s.n.m. y su orientación N-S. A continuación se localizaba la estructura nº 2, fabricada con sillares, mampuestos y cantos rodados entre ellos con una anchura media de 1.65 m. y una altura de 3 m. Su orientación era N-S. de modo que penetraba en el talud y su cota mínima de 96.58 m.s.n.m., mientras que la cota máxima era de 99.58 m.s.n.m. Se apreciaba bastante bien la fosa abierta para su construcción, de 1.70 m. de anchura media. La mayoría de los sillares eran reutilizados de construcciones anteriores, pues en algunos de ellos se advertían distintos tipos de rebajes para ensamblaje con otros que en esta estructura no cumplían esa función específica. El muro asentaba directamente sobre el terreno geológico.

La estructura nº 3 consistía en un muro realizado con pequeñas piedras de arenisca y, sobre todo, con cantos rodados, con una anchura de 1 m. y una altura de 2.30 m. Su cota mínima era de 96.58 m.s.n.m. y la máxima de 98.88 m.s.n.m. Hacia la mitad de este muro se había colocado una gran losa de caliza micrítica (piedra de mina) en posición horizontal, seguramente para nivelación de los cantos rodados. La estructura nº 4 era muy similar a la nº 2, realizada con sillares de arenisca reutilizados, con una anchura de 1.60 m. y una altura de 2 m., siendo el ancho de la zanja de 1.70 m. y la orientación la misma. En este caso, pudo verse la cimentación del muro que estaba formada por dos hiladas de piedras pequeñas de arenisca sin escuadrar y cantos rodados mezclados con grava. La cota mínima era de 95.98 m.s.n.m. y la máxima de 97.98 m.s.n.m. La conexión de este muro con el Corte 6 pudo establecerse con claridad pues su cimentación fue documentada en él en toda su longitud, a lo largo de unos 10 m. La estructura nº 5 era semejante a la nº 3 siendo su anchura de 1.40 m., la altura de 1.40 m., mientras que la fosa excavada para su construcción tenía 1.74 m. La estructura nº 6 correspondía a otra cloaca muy diferente a la primera, tanto en dimensiones como en técnica edilicia. Está fabricada con cantos rodados, piedras irregulares y algunos sillares reutilizados, con la cubierta adintelada con losas de arenisca. Todo el interior presentaba un fino revestimiento hidráulico mortero de cal y arena. La anchura de la caja era de 34 cm. y la luz de 85 cm. con una potente costra calcárea en la base. Su orientación era N-S. y la cota de 97.62 m.s.n.m. Por último, la estructura nº 7 era un pavimento hecho con mortero de cal y arena con un grosor máximo de 10 cm. pintado a la almagra.

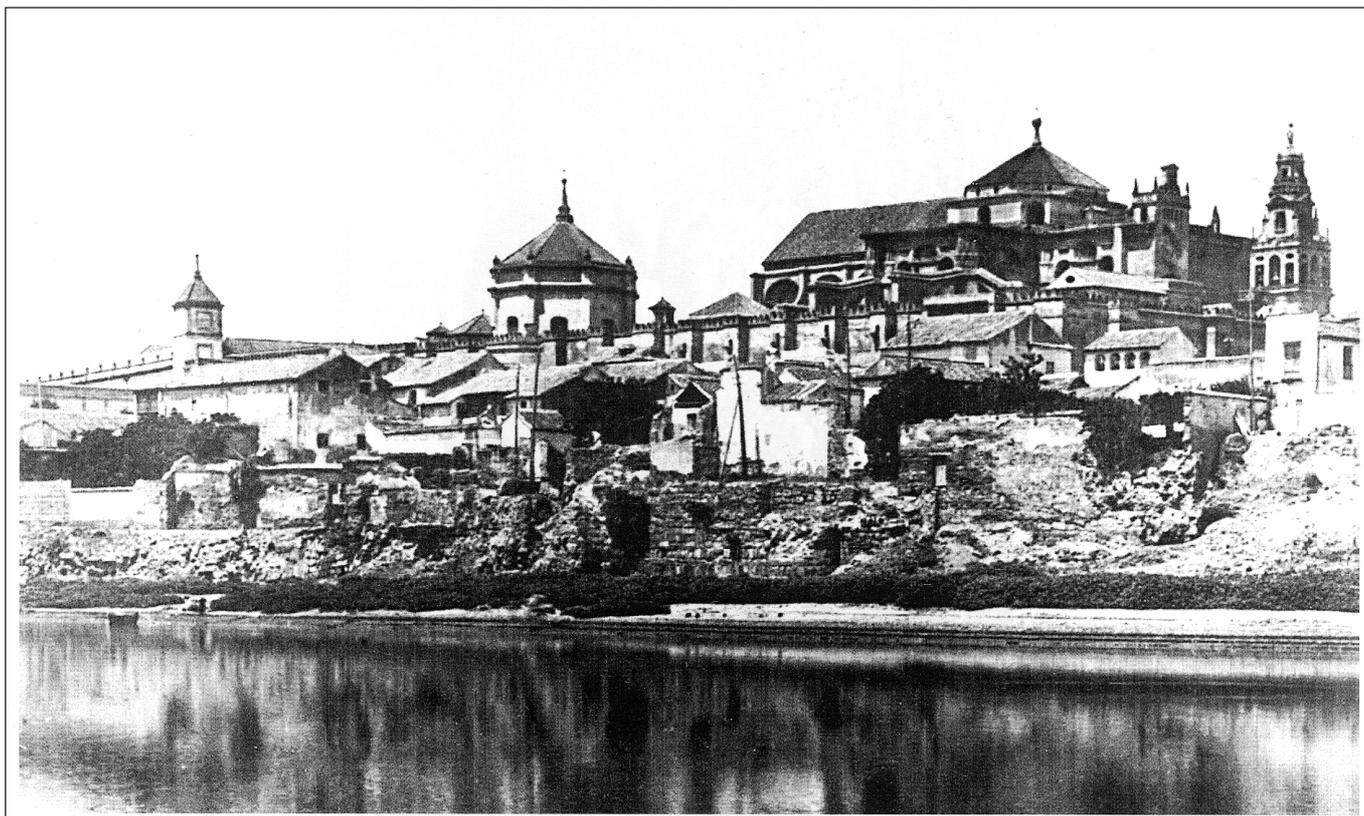
LÁM. VI. La fotografía muestra el estado en que se encontraba la zona de la Ribera hacia 1890. En ella parecen advertirse algunas construcciones realizadas con fábrica de sillería que podrían corresponder al lienzo amurallado meridional de la ciudad.

Por otro lado, con anterioridad, en el s. XVI, cuando se inició el proceso de configuración de la Ribera como un paseo en tramos sucesivos, se llevaron a cabo diversas obras, como las ejecutadas en 1553 para hacer un paseo y andén desde el Rastro, al final de la calle de la Feria hasta la Puerta del Puente, que al parecer se hicieron sobre restos de la antigua muralla, según consta en el acta capitular de ese año. Algunas fotografías antiguas también parecen mostrar restos de fortificación en esta zona. De entre ellas destacamos una retrospectiva de la Ribera, realizada por Basilio Alcañiz, hacia 1890, conservada en el Archivo Municipal de Córdoba, en la que se aprecian restos de gruesos muros de sillería, junto a la misma orilla, que pudieran haber formado parte de las defensas de la ciudad, aunque tampoco puede descartarse que se trate de un muro previo de contención de las riadas (Lám. VI).

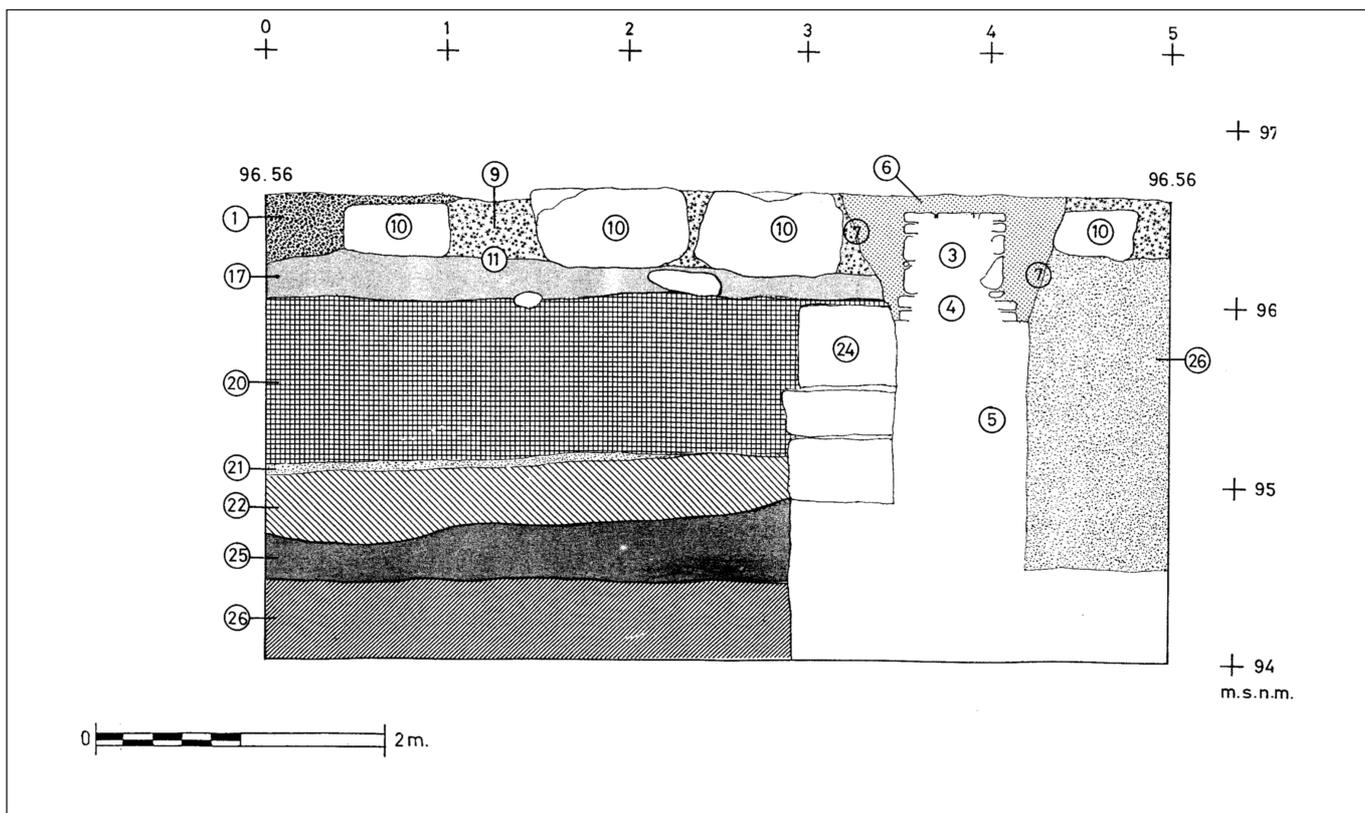
FIG. 5. Corte 3. Perfil N.
