ANUARIO ARQUEOLÓGICO  
DE ANDALUCÍA/1997

# EXCAVACIÓN ARQUEOLÓGICA DE URGENCIA EN LA CALLE PALACIO, S/N (GUADIX, GRANADA).

ANDRÉS M<sup>a</sup> ADROHER AUROUX  
ALEJANDRO CABALLERO COBOS  
ANTONIO LÓPEZ MARCOS

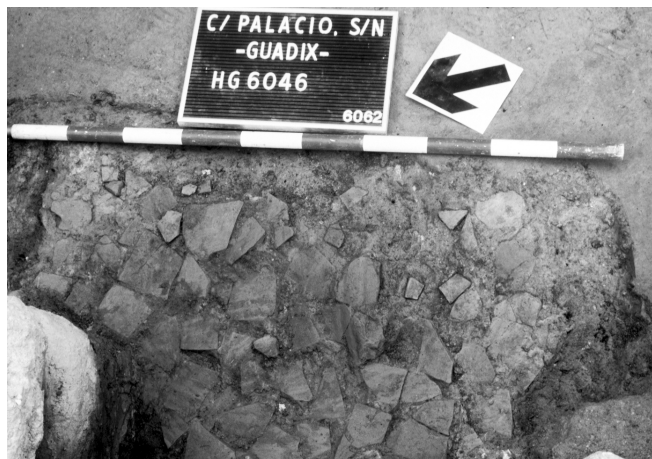
LÁM. I. A: solera de cerámica del hogar HG6046

El hogar (HG6046), de 50 cm por 85 cm, es de planta elipsoidal

y presenta dos capas bien diferentes: la primera es de arcilla roja recocida de granulometría muy fina y la segunda está formada por fragmentos de cerámica de grandes contenedores dispuestos en plano bajo la primera capa (lám. I, 1). En el centro de esta segunda capa se dispone un círculo, de unos 40 cm de diámetro, de piedras de pequeñas dimensiones.

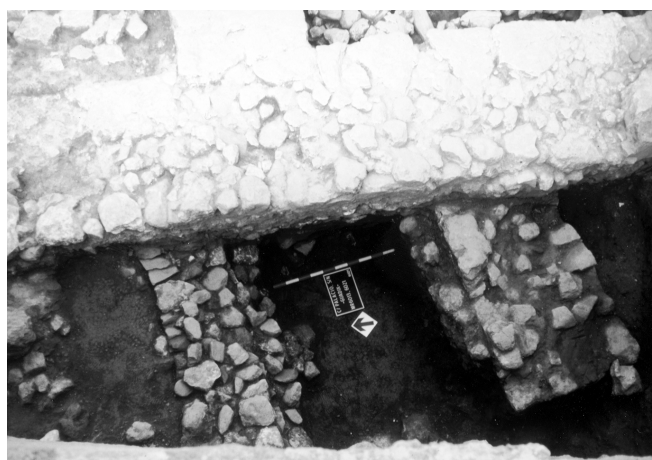
LÁM. I. B: estructuras fechables en el Ibérico Pleno.

Esta segunda fase constructiva se documenta en la esquina sudoeste. En esa área se han identificado dos muros paralelos en dirección este-oeste, contemporáneos, pero de naturaleza bien distinta (lám. I, B). El primero de estos muros (MR6013), el situado más al

sur, tiene una anchura poco habitual (casi 1 metro) para tratarse de una unidad de habitación. Además, en su extremo occidental se aprecia el vano de una puerta, cuya anchura no podemos calibrar debido a que se pierde fuera del corte. El segundo, (MR6021), paralelo al anterior y separado por una distancia de 1.5 metros, presenta idéntica técnica constructiva: utilización de piedra seca de tamaño medio, en concreto, cuarcitas, micaesquistos y areniscas, sin duda procedentes de un ámbito de terrazas fluviales. Su anchura es mucho menor, medio metro escaso.

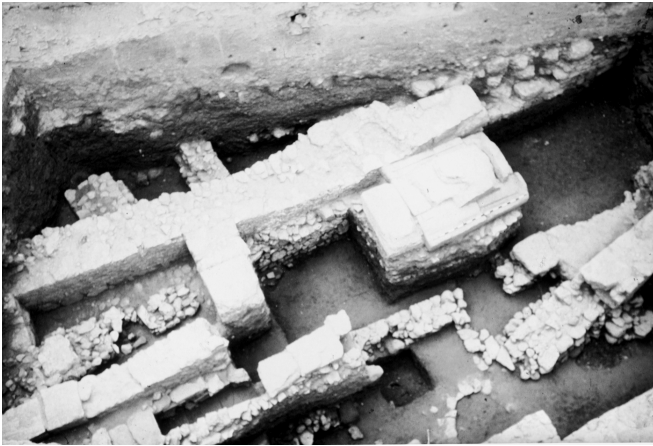
LÁM. II. A: vista general de la excavación desde el este.

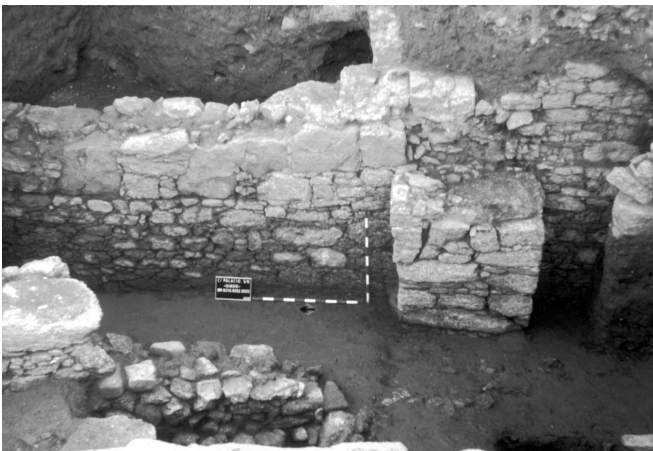
LÁM. II. B: MR6044, muro y pilar que conformarían uno de los laterales del espacio abovedado.

En el tramo sur del MR6044 se conserva el arranque de una bóveda de medio cañón (MR6032). Con la curvatura del tramo conservado (unos 70 cm.) se ha calculado una luz aproximada de unos 6 metros. A esto hay que sumar que al MR6044 se adosa un pilar (BS6045) de 1.40 metros de largo y 50 cm. de anchura, que podría ser el arco maestro de la bóveda, el auténtico elemento sustentante (lám. II, B). Este conjunto, pilar, muro y bóveda, presentan la misma técnica constructiva, piedras muy bien recortadas, formando pseudo hiladas más o menos regulares, que se encajan entre sí con pequeños rípios de pizarra. Esta técnica se podría denominar como *opus incertum*.

El edificio anteriormente descrito, el semisótano abovedado, sufre una fuerte reestructuración en un momento posterior. Todos los indicios apuntan a que la bóveda debió de desplomarse, como así parece evidenciar la gran grieta que recorre el pilar de arriba a abajo. Como resultado de ello el brazo oriental resultó completamente renovado: del pilar hacia el norte el muro fue reconstruido en vertical (MR6018); y del pilar hacia el sur se adosó un lienzo (MR6033) para

En el segundo cuarto del siglo I d. C. este edificio sufre una fuerte reestructuración, debida seguramente a algún accidente que motivó la caída de la bóveda. Es probable que se tratase de un fallo en la construcción o de un movimiento sísmico, puesto que en el único pilar conservado se observa una enorme grieta.

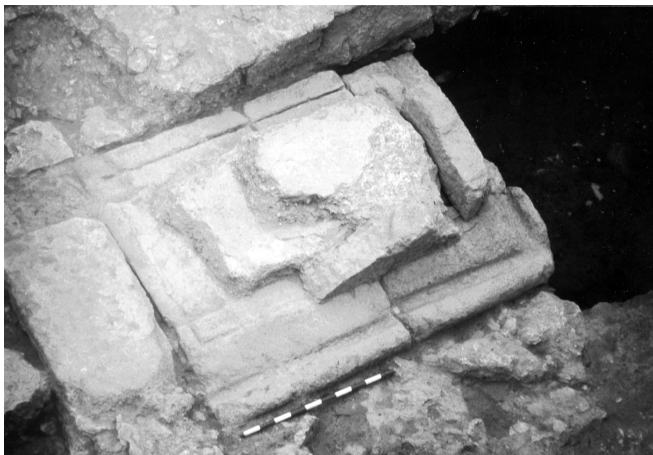
LÁM. III. B: estructura ES6009.

También adosada a esta última estancia y al brazo occidental, se edificó una estructura (ES6009) bastante compleja, consistente en un basamento de cinco piezas de arenisca unidas en seco, sobre el que se levanta un rectángulo más pequeño, formado por sillares de piedra, unido al basamento mediante grapas de plomo. Dentro de esa caja de piedra se han identificado dos niveles de opus signinum, el más bajo cóncavo y el más alto de perfil recto. En la zona este de la superficie del basamento de arenisca se han labrado dos regatas que desembocan hacia el norte. Esta estructura presenta el mismo nivel de cimentación que la estancia contigua, por lo que debieron de ser edificadas al mismo tiempo, formando parte del mismo complejo estructural (lám. III, B).
