ANUARIO ARQUEOLÓGICO
DE ANDALUCÍA/1997

EXCAVACIÓN ARQUEOLÓGICA DE URGENCIA EN EL DESPOBLADO MEDIEVAL DE BEZMILIANA (RINCÓN DE LA VICTORIA, MÁLAGA).

Resumen: Los trabajos arqueológicos llevados a cabo en el des poblado medieval de Bezmiliana han aportado documentación relevante para el conocimiento de este asentamiento durante sus etapas iniciales (siglos X y XI).

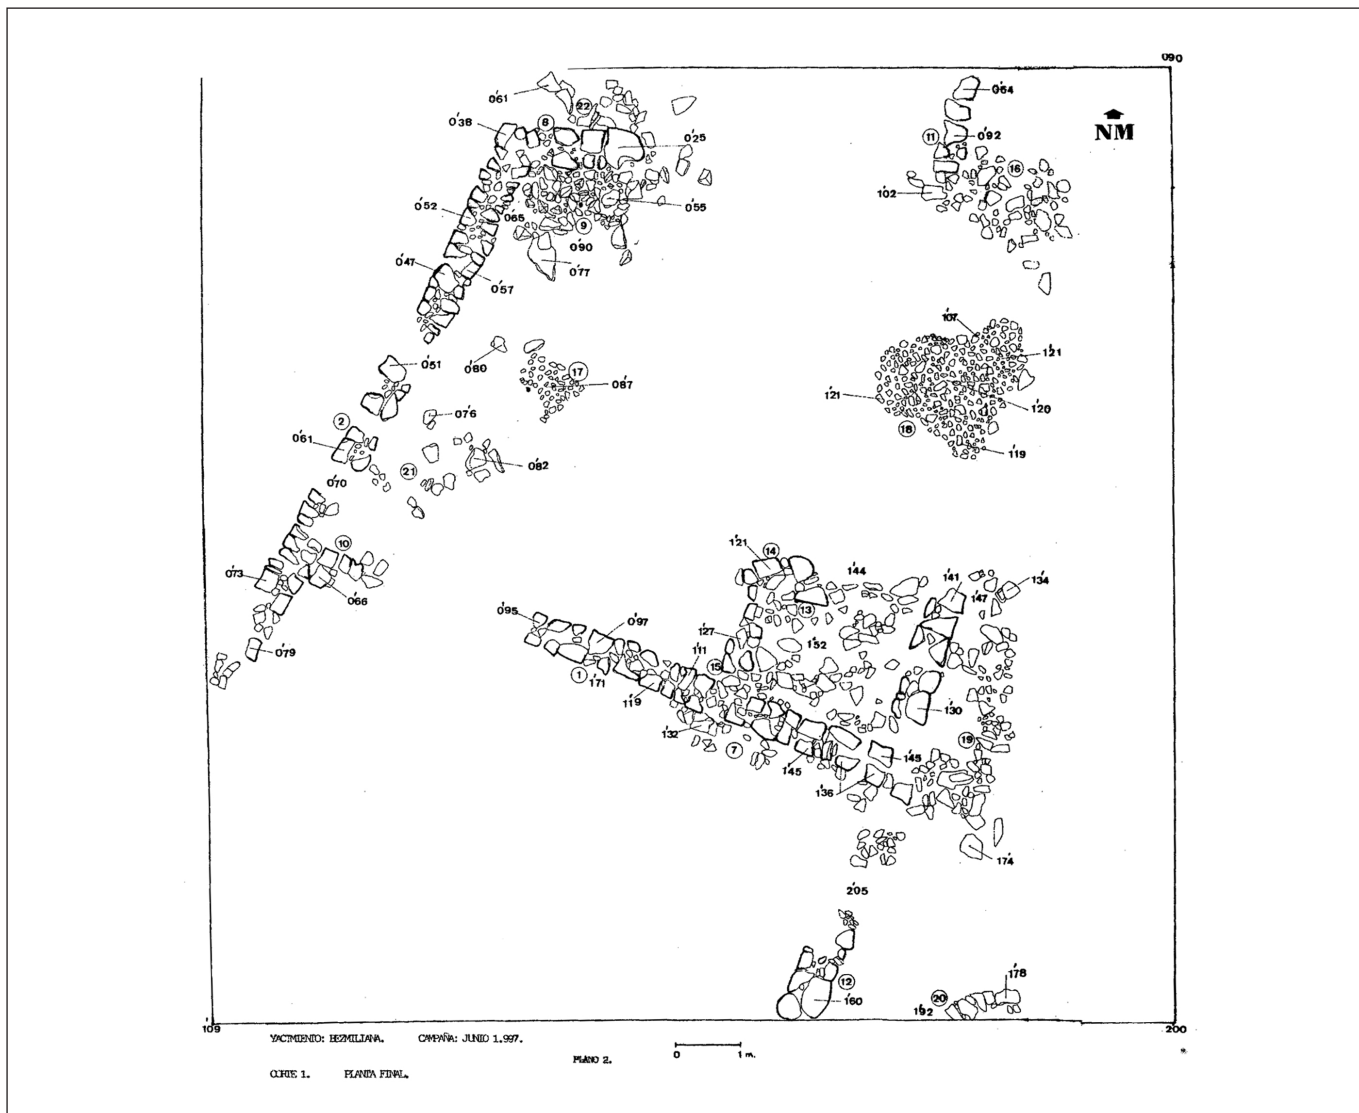
FIG. 1: Corte 1. Planta General.

Presenta unas dimensiones de 15 x 15 mts., sectorizándose en subáreas de 0'5 x 0'5 mts., designadas de forma alfanumérica según el eje de coordenadas orientado en sentido norte-sur.

Los trabajos de excavación pusieron al descubierto una serie de muros fabricados con mampuestos de piedra local, de tamaño medio-grande, dispuestos en doble hilada y trabados con barro (U.E. 47), rellenándose el espacio entre ambas hiladas con piedra de pequeño tamaño (ripios). Dichos muros se cimientan directamente sobre la roca base (U.E. 4), sobre una cama de barro destinada a evitar las irregularidades de la misma.

Dichas estructuras, delimitan un espacio cuadrangular orientado en sentido noreste-suroeste, quedando su ángulo nororiental completamente arrasado, susceptible de ser interpretado desde un punto de vista arquitectónico como patio.

- Lado sur (U.E.M. 1 Y 10), 9 x 0'60 mts.
- Lado oeste (U.E.M. 2), 9'90 x 0'06 mts.
- Lado este (U.E.M.12), conserva un único retazo de 2'28 mts.
- Lado norte (U.E.M. 8), se conserva igualmente un único retazo de 1'54 x 0'60 mts.

Corte-1. (Figura 1. Lámina I).

Como firme o suelo de dicho patio, se utiliza la roca base excepto en aquellos puntos en los que la caliza se ha disuelto, resultando desniveles que se resuelven mediante pavimentos empedrados (U.E. 17 y18).

Adosada al ángulo sureste de dicho patio se dispone una estructura de mampuestos de mediano tamaño (U.E.M. 14 y 15) dispuestos en doble hilada y trabados con barro que delimitan un espacio de reducidas dimensiones (1'40 x 2'20 mts.), colmatado por un nivel de derrumbe (U.E. 13) que ha aportado algún material arqueológico consistente básicamente en cerámicas a torno lento, material de construcción (tejas), etc.,..., bajo el que se conservaba un retazo del pavimento original de arcilla (U.E. 36), previa nivelación del terreno con una capa de tierra (U.E. 37).

Los muros que delimitan el patio hacia el este y el oeste se prolongan en sentido suroriental 2'29 mts. y 3'80 mts respectivamente, lo que podría ser interpretado como parte de un sistema de dependencias articuladas en torno a dicho patio, siguiendo el patrón habitual que caracteriza este tipo de viviendas, durante este periodo.

En líneas generales, el estado de conservación de las estructuras descritas es muy deficiente, manteniendo un alzado máximo (y en un único punto) de dos hiladas, habiendo desaparecido por completo gran parte del perímetro de esta unidad estructural que hemos considerado como un patio, como ya se ha indicado.

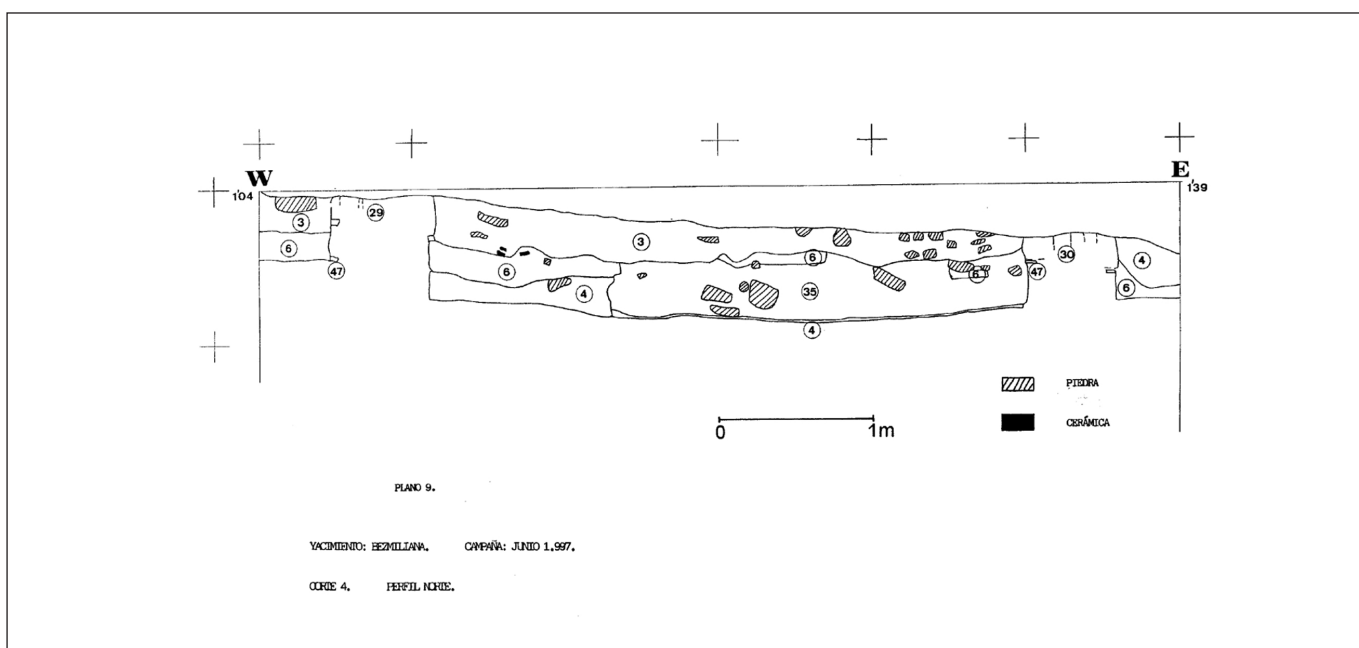
FIG. 2: Corte 4. Perfil Norte.

En líneas generales, desde el punto de vista estratigráfico (FIGURA 2), se puede hablar de un nivel geológico constituido por las calizas de la roca base (U.E. 4), ocasionalmente sustituido por areniscas (U.E. 5), sobre el que se depositan materiales generados por la descomposición de las calizas (U.E. 6) u otros materiales blandos (U.E. 35) con contenido arqueológico consistente básicamente en fragmentos de cerámicas a torno y torno lento que se corresponden mayoritariamente a formas utilitarias, adscritas cronológicamente al periodo califal.

Por último, un estrato de naturaleza erosiva (U.E. 3) de escasa potencia (0'30 mts.) de matriz terrosa y color marrón claro, el cual colmata los distintos restos arquitectónicos conservados proporcionando abundantes restos de cultura material de idénticas características a las arriba descritas.

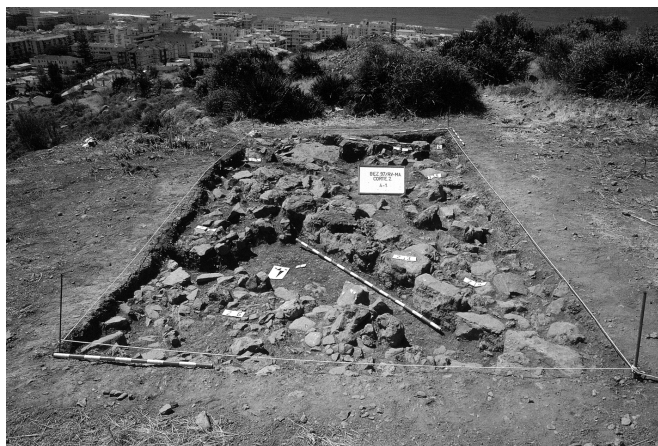
LÁM. III: Corte 2. Ampliación 1. Planta Final.

El área documentada se dispone de forma que incluyen las estructuras emergentes, resultando una primera zona excavada en la mitad oriental del corte de 3'50 x 7 mts. que se amplía hacia el oeste en dos nuevas zonas excavadas de 5 x 2 mts. con el objetivo de documentar la trayectoria de dichas estructuras (U.E.M. 23, 24 y 26), así como su posible conexión con las descubiertas a raíz de la excavación del CORTE-1, aspecto este último que no ha sido posible dado el más que deficiente estado de conservación de aquellas.

La U.E.M. 23 presenta una fábrica de mampuestos de tamaño medio-grande, dispuestos en doble hilada y trabados con barro, estando el espacio entre ambas relleno con ripios. Se apoya en las U.E. 4 y 6 y se desarrolla en sentido sureste-noroeste. Sus dimensiones son de 9'20 x 0'07 mts.

Corte-2. (LÁMINAS III- IV Y V).

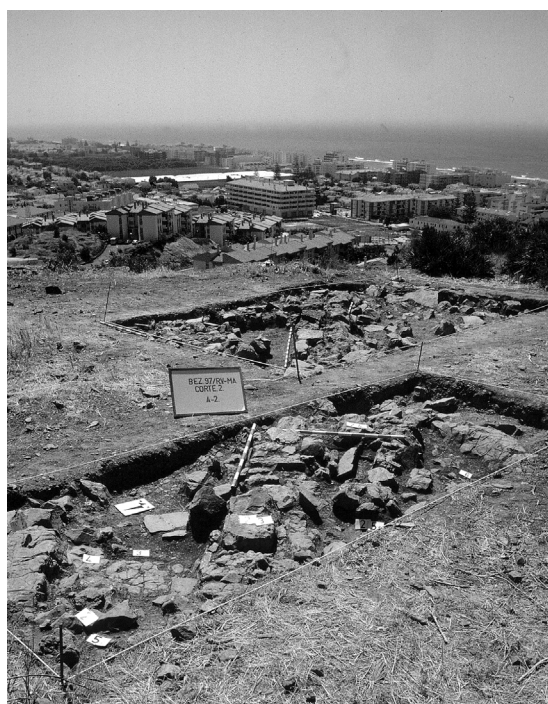
LÁM. IV: Corte 2. Ampliación 2. Planta Final.

La U.E.M. 26, se ubica en el extremo meridional de la zona excavada. Se trata de un retazo de muro de 1'40 x 0'60 mts., orientado suroeste-noreste y elevándose sobre la U.E. 6.

Su estado de conservación lo hace apenas reconocible al estar los mampuestos desplazados por efecto de la erosión.

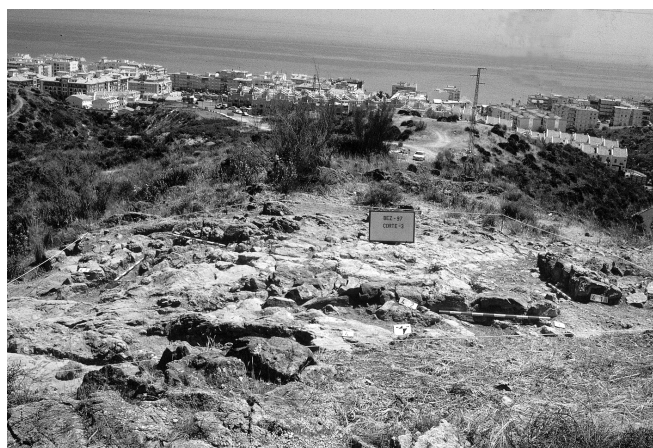
LÁM. VI: Corte 3. Planta Final.

Responde a la necesidad de documentar una serie de estructuras emergentes localizadas durante la prospección y que se ubican próximas a la cima de un cerro situado al oeste del espolón que alberga el yacimiento principal. Sus dimensiones son de 7'50 x 7'50 mts., orientado a partir de un eje norte-sur.

El resultado ha sido el descubrimiento de una unidad estructural de forma rectangular con sus lados cortos orientados en sentido

norte-sur: U.E.M. 41, 42, 43 y 44 respectivamente. Sus características son las siguientes:

- U.E.M. 41. Viene dada por un muro de mampuestos de tamaño mediano, dispuestos en doble hilada trabada con barro, quedando el espacio entre ambas relleno de piedras de pequeño tamaño. Su orientación es norte-sur.

- U.E.M. 42. Presenta idénticas características en lo referente a la fábrica con respecto a las anteriores. Sus dimensiones son de 2'70 x 0'60 mts.

- U.E.M. 43. No aporta novedades en lo referente a la fábrica con respecto a los anteriores. Sus dimensiones son de 2'70 x 0'60 mts. Se orienta en sentido este-oeste, y se apoya directamente sobre la U.E. 4.

Se orienta en sentido norte-sur, con dimensiones de 2'10 x 0'50 mts. Se eleva sobre la U.E. 35.

Corte – 3. (LÁMINA VI).

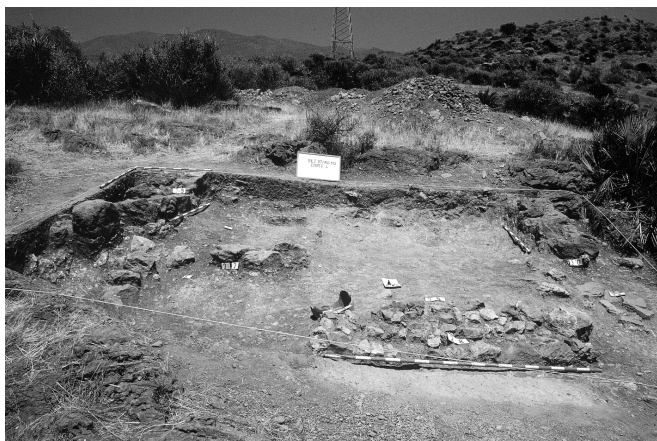
LÁM. VII: Corte 4. Planta Final.

Enmarca una serie de estructuras detectadas durante la prospección. Sus proporciones son de 6 x 4 mts., orientándose con respecto a un eje norte-sur.

- U.E.M. 28. Se emplean para su construcción mampuestos de pequeño y mediano tamaño dispuestos en tres hiladas; conservándose en parte de su trazado hasta la tercera alzada.

Sus dimensiones son de 2'14 x 0'54 mts., orientado en sentido suroeste-nordeste.

- U.E.M. 29. Se construyen con mampuesto de tamaño mediano y grande, dispuestos en doble hilada, utilizándose el barro como ligante y rellenándose el espacio entre ambas con ripios, conservando en algunos puntos hasta la segunda alzada.

Sus dimensiones son de 2'44 x 0'60 mts., siendo su orientación norte-sur y su trazado paralelo al perfil oeste del corte.

- U.E.M. 30. Su fábrica presenta características muy similares a la de la U.E. 29 y al igual que éste, su orientación se dispone en sentido norte-sur, siendo su trazado paralelo al perfil oriental.

- U.E.M.34. Hace referencia a los restos de una canalización cuya orientación se corresponde (muy ligeramente desplazada) con el eje longitudinal de la U.E.M. 30, por lo que admite ser interpretado como parte del sistema de drenaje asociado a dicha estructura.

Se emplean para su construcción lajas de tamaño medio de pizarra.

Corte – 4. (LÁMINA VII).

El conjunto parece formar parte de una misma unidad estructural pese a que sus ángulos han desaparecido arrasados por la erosión. Su interior apareció colmatado por un nivel de derrumbe de grandes dimensiones (U.E. 31) compuesto por piedras de mediano tamaño y material cerámico cronológicamente afín al descrito hasta ahora; así como por la U.E. 3.

Un aspecto a destacar, es la diferencia de fábrica de la U.E.M. 28 con respecto a números 28, 29 y 30, lo que parece indicar una función arquitectónica distinta, posiblemente como una estructura de compartimentación.

El conjunto presenta un estado de conservación bastante deficiente.

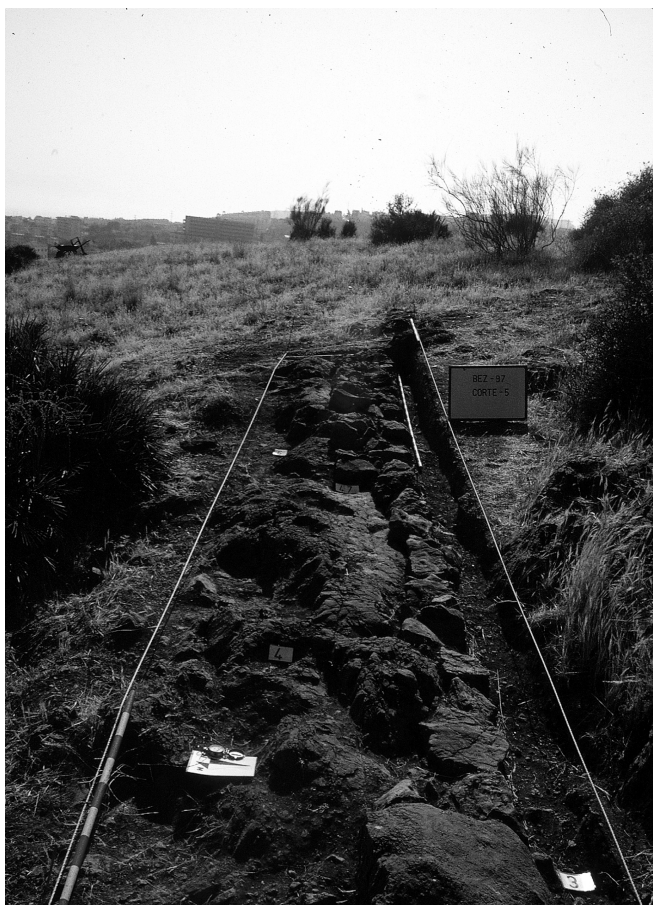
LÁM. VIII: Corte 5. Planta Final.

Enmarca, para su limpieza y documentación, una estructura de doble hilada de mampuestos (U.E.M. 48) trabados con barro, quedando el espacio interior relleno por piedras de mediano y pequeño tamaño, que conforman una alineación de 8 x 0'60 mts., orientada en sentido este-oeste, cimentada directamente sobre la roca base (U.E. 4).

Su estado de conservación puede ser calificado como muy precario, manteniendo como máximo hasta la segunda alzada en algunos tramos de su mitad occidental y una única hilada de mampuestos en el resto de su trazado.

Corte – 5. (LÁMINA VIII).

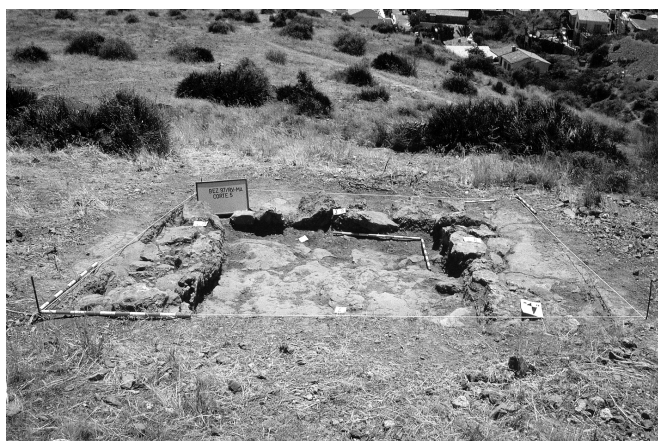
LÁM. IX: Corte 6. Planta Final.

La excavación puso al descubierto tres muros que parecen corresponder a la misma unidad estructural, dispuesto de manera que delimitan un espacio cuadrangular orientado en sentido norte-sur.

- U.E.M 38. Hace referencia a un muro de doble hilada de mampuestos de mediano y gran tamaño, trabados con barro y su interior relleno de ripios. Sus dimensiones son de 3'90 x 0'56 mts. y su orientación norte-sur, es decir, describe un trazado sensiblemente paralelo al del perfil oeste.

- U.E.M. 39. Su fábrica se diferencia de la anterior sobre todo en el tamaño de los mampuestos, mucho mayores; si bien, la técnica constructiva es idéntica.

Se orienta en sentido este-oeste, siendo sus dimensiones de 2'40 x 0'56 mts.

- U.E.M. 40. Presenta la misma fábrica en doble hilada de mampuestos mal careados, trabados con barro con el espacio entre hileras relleno de ripios.

Corte – 6. (LÁMINA IX).

El estado de conservación de las distintas unidades estratigráficas documentadas en este corte, puede ser considerado de muy deficiente.

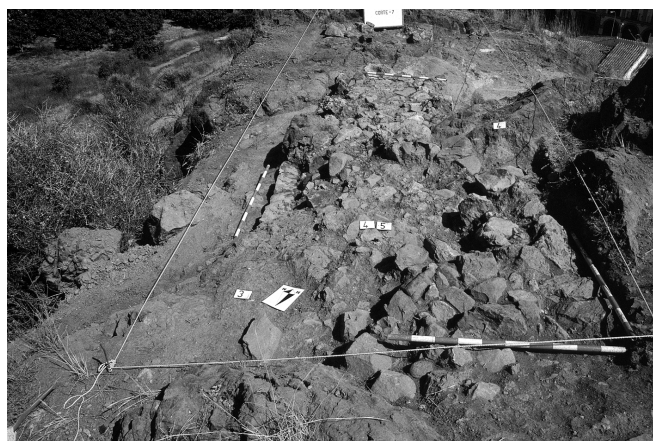
LÁM. X: Corte 7. Planta Final.

Enmarca una estructura de grandes dimensiones (9 x 1'80 mts.) localizada en el extremo más meridional del espolón amesetado en el que se ubica el yacimiento, con el objetivo de llevar a cabo una limpieza y documentación de la misma.

Sus dimensiones son de 7'70 x 2'30 mts. con una prolongación en forma de "L" en su ángulo noroccidental de 1'10 x 1'60 mts.

Los exteriores de dicha estructura (U.E.M. 45) quedan delimitados por alzadas de doble hilada de mampuestos que se cimientan

directamente sobre la roca base, trabados con barro, estando el interior relleno de piedras de diverso tamaño.

Su estado de conservación es muy precario, por lo que su posible finalidad se nos escapa, parece factible pensar en alguna estructura de tipo defensivo exenta, si nos atenemos a sus dimensiones, ubicación, etc.,...

Corte – 7. (LÁMINA X).
